Martvili
The Church of the
Virgin.
7th -17th cc. Georgia

Project:
Diagnostic Studies,
Determination of
Conservation
Needs and
Emergency
Works

Funded by:
The Getty Grant
Program

Implemented by:
Foundation of Georgian
Arts and Culture

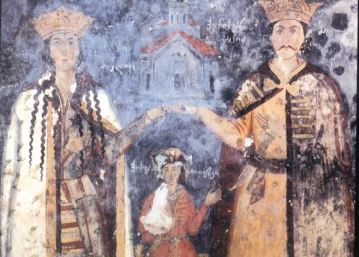
კაცია ჩიქვანი მისი თანატყეპირი და ძე დედა ფრესკა, XVII.
Kacia Chikvani with his wife and son Iese. Fresco, 17th c.
