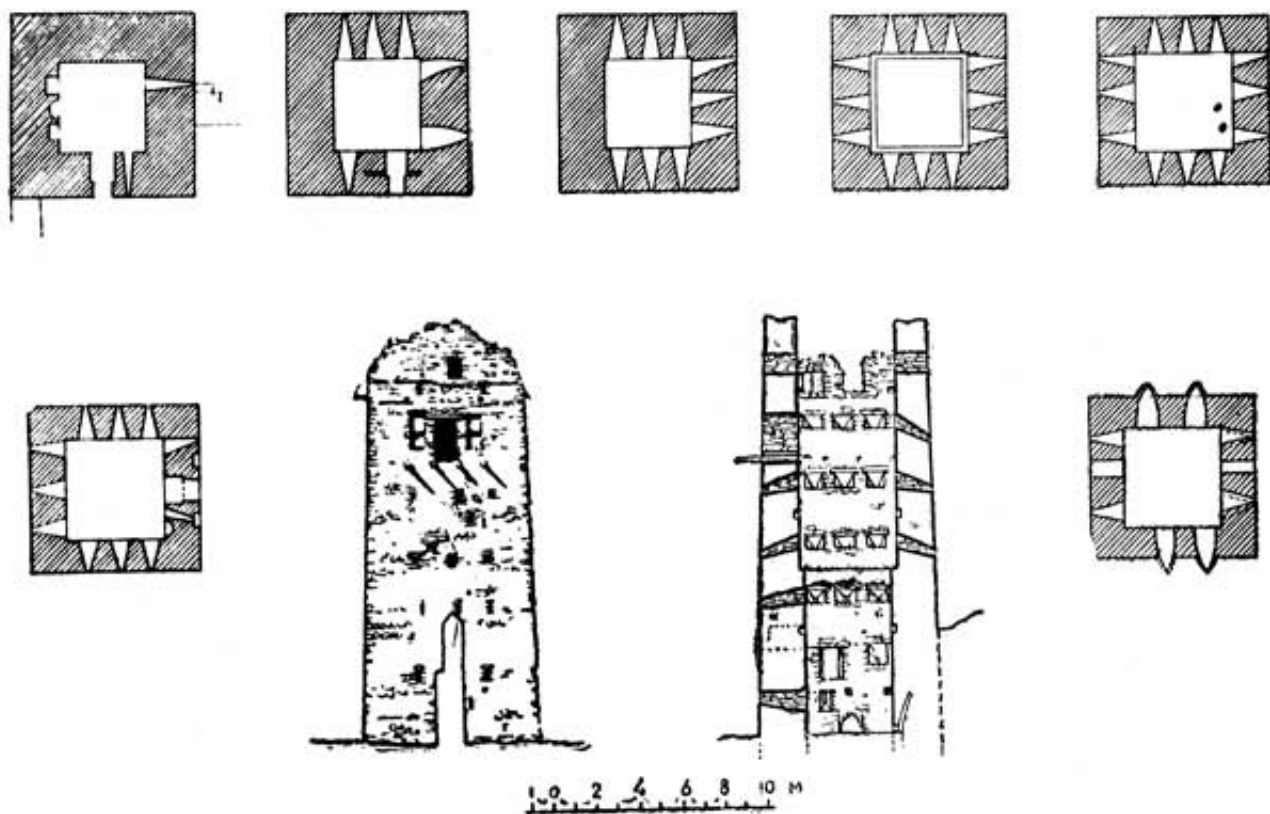
26. Ахалгори. Планы, разрез и фасад главной башни первого ансамбля

Седьмой этаж, устроенный под крышей, носит чисто боевой характер. На южной и северной сторонах устроены по двое машикулей. В восточной и западной стенах, кроме бойниц, имеются четырехугольные амбатуры боль-

ших размеров. Они, вероятно, предназначались для пушечного обстрела. Как мы уже отмечали, отверстия для пушек имеют разные формы, но это изменение можно установить только с конца XVII в., а в предыдущие эпохи эти отверстия четырехугольной формы, как в Ахалгори.

Выступающего балкона, как видно, давно нет, но его контур хорошо очерчивается по остаткам на фасаде. Деревянный балкон опирался на четыре балки, а перекрытие — на две балки. По бокам входного проема устроены высокие двухъярусные ниши. Башня была предназначена как для жилья, так и для обороны. С этого балкона владелец замка мог наблюдать, что происходило на территории замка и в его окрестностях.

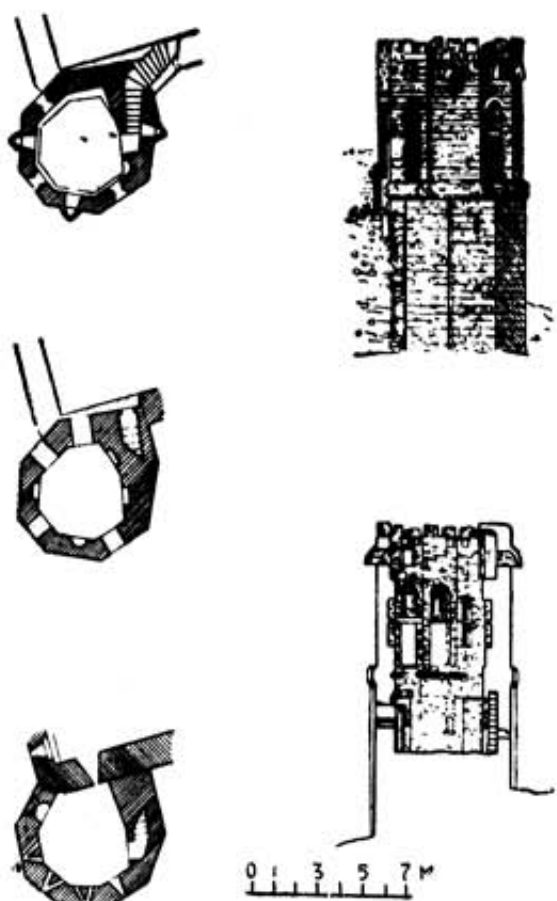
27. Ахалгори. Планы, разрез и фасад
граненой башни первого ансамбля

Второй этаж башни имел парадный вид. Стены высокого этажа в четырех гранях имеют арочные проемы. Эти проемы широкие и высокие. Они занимают почти всю высоту этажа (3,30 м). Арки стрельчатой формы. Как известно, такие арки получили распростране-

ние в поздние века. Арки на высоте чуть выше середины делятся балками горизонтально на две части. Такая система открытых арок в башнях редко встречается, но они имеются во дворцах второй половины XVII в. Из таких дворцов в первую очередь можно назвать Дзагину, потом Кодис-Цкаро и Нули. Позже, когда политическая ситуация изменилась, верхнюю половину арок заделали крупными кирпичами и превратили в ниши. В этих новых заделках устроены окна. Можно предположить, что в нижней части ниш были устроены деревянные двери, которые, в случае необходимости, наглухо закрывались.

Первый этаж освещается через устроенные в юго-восточной и западной грани окна. Кроме того, большая бойница, находящаяся в стене первоначальной крепости, использовалась как окно. В южной, западной и юго-западной гранях устроены небольшие двойные бойницы. В северо-западной грани устроена высокая и глубокая ниша, в стене которой тоже находятся две бойницы (низ этой ниши завален, но можно предположить, что там была уборная. Устройство уборных в нишах с бойницами встречается и в других башнях). В этот этаж можно было попасть через лестницу, которая устроена в восточной стене. Лестница начинается на уровне уступа ограды крепости, на высоте 3 метров.

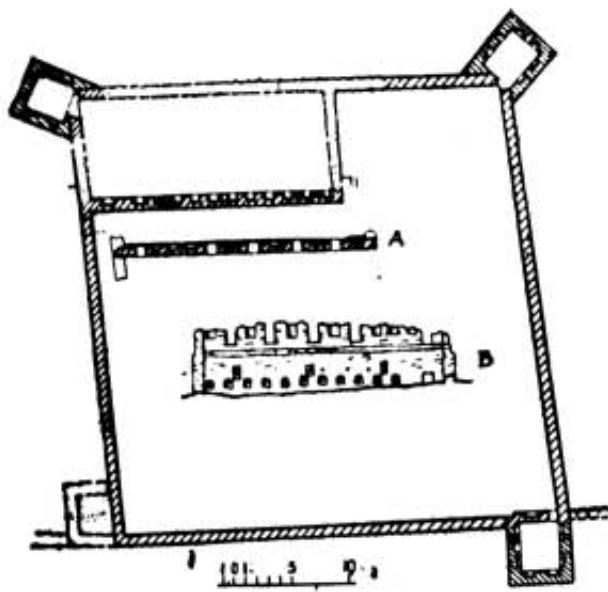
28. Ахалгори. План второго ансамбля

Юго-западная башня сохранилась лучше других. Она тоже трехэтажная. Вход имеется

как в первом, так и во втором этаже. Во дворе крепости к башне, вероятно, была приставлена деревянная лестница. Здесь, в стенах первого этажа, находятся только четырехугольные ниши и окна. Второй этаж башни насыщен бойницами. Напротив двери помещен камин, который в плане полукруглый и перекрыт стрельчатой аркой. В стенах устроены четырехугольные высокие ниши, которые досками разделены горизонтально на две и на три части. В нижних частях этих ниш устроены парные бойницы. В нижнем ряду ниш находятся высокие проемы направленных вниз бойниц. Стены третьего этажа повреждены. Видимо, этот этаж имел, как и первоначальные башни главного замка, двускатную крышу. В стенах этого этажа, кроме вышеописанных бойниц, находятся машикули. Из них одни находятся в центре той стены, которая обращена во двор крепости, они защищали непосредственно входы в башню. Два машикуля находятся на противоположной стене. Такие же машикули, клювообразной формы, помещались на башне главного замка. В третьем этаже имеется камин в боковой, северной стене. Междуэтажные деревянные перекрытия исчезли.

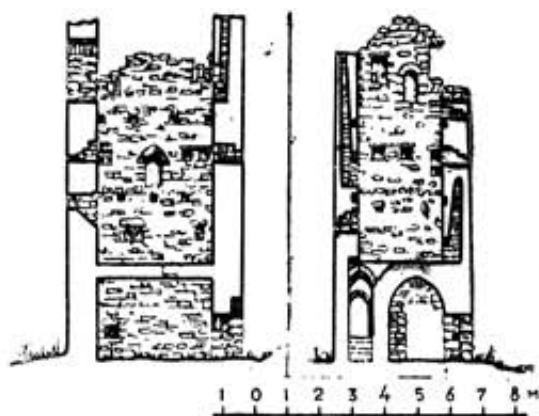
30. Ахалгори. Третий ансамбль, разрезы башни

Второй этаж башни имеет одно окно в южной стене под потолком. Полукруглый в плане камин со стрельчатой аркой находится на восточной стене. Бойницы находятся во всех стенах, кроме внутренней северной. Две бойницы без наклона, помещены в западной стене, а две бойницы, направленные косо, расположены по сторонам камин. На южной стене, внизу, устроены двойная и одинарная бойницы.

Третий этаж имеет тоже одно окно на южной стороне и камин — в центре западной стены. Здесь больше бойниц, чем в других этажах. В южной стене имеются две одинар-

ные бойницы, на остальных — по одной одинарной и двойной бойнице.

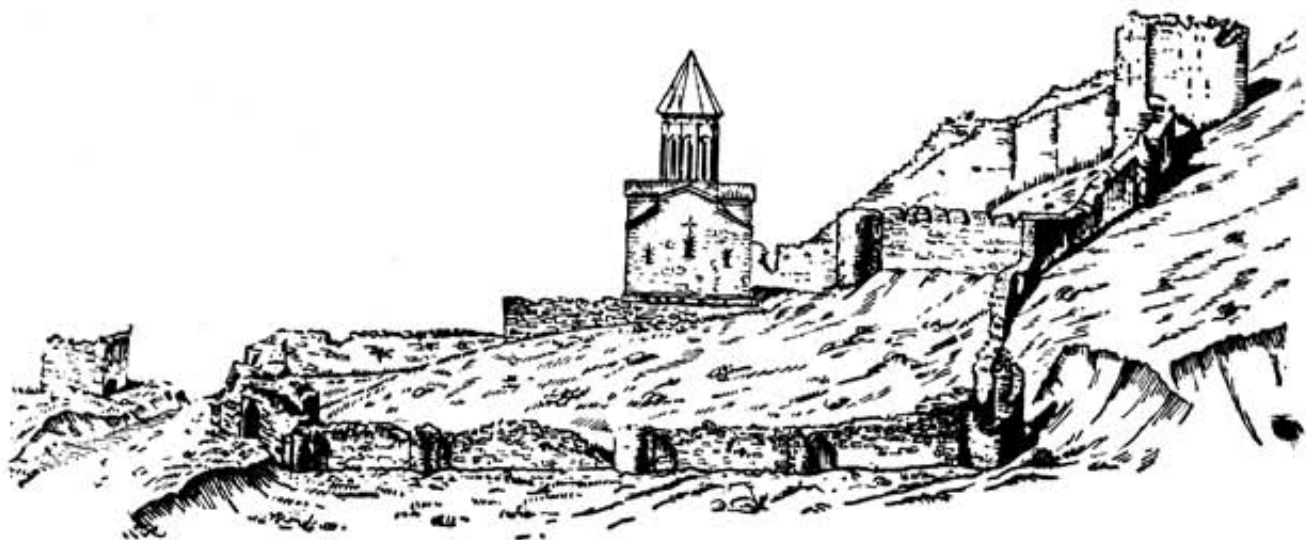
32. Лартвиси. Вид ансамбля с востока

Крепость в плане имеет неправильную конфигурацию, причиной чего является сложный рельеф горы. Высота стены не везде одинакова, хотя она в первоначальном виде не сохранилась и установить ее прежнюю высоту невозможно. Но все-таки видно, что западная стена была самой высокой, толстой и сложной. Сейчас нет прямого объяснения такому решению стены, так как в случае окружения неприятелем крепости одинаково были в опасности если не все стены, то три из них во всяком случае. Четвертая стена, идущая вдоль реки Ксани, была сравнительно защищена, но обычно река так мелка, что и с этой стороны не было полной гарантии безопасности.

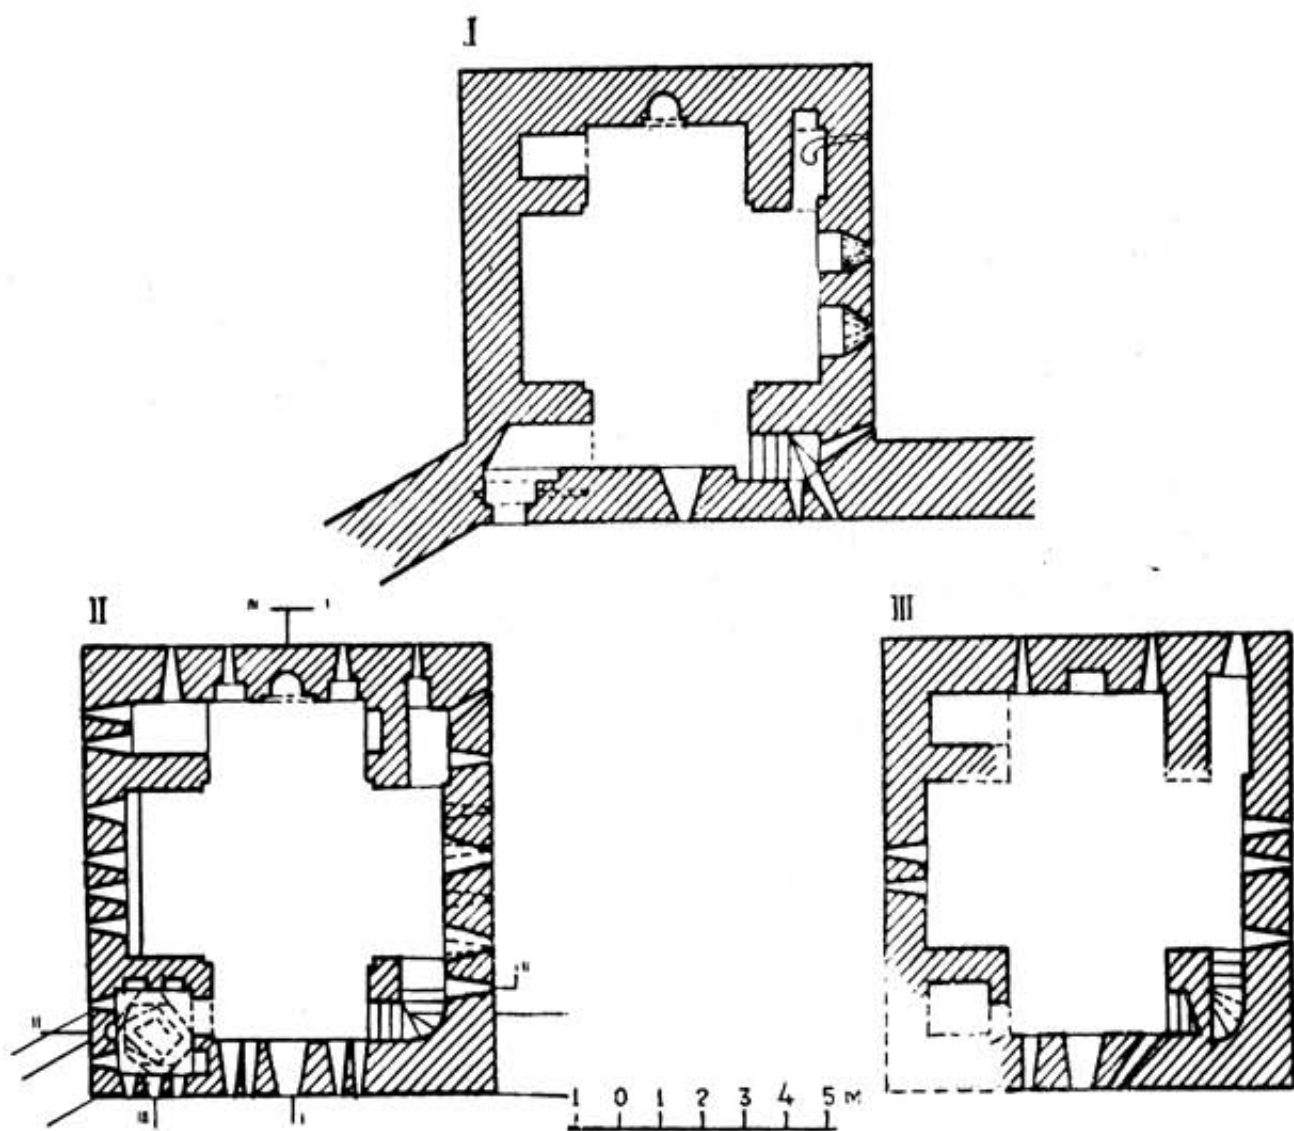
33. Ларгвиси. Планы главной башни

В стенах второго этажа бойниц и окон гораздо больше. В третьем этаже бойниц меньше, и это можно объяснить тем, что основным боевым этажом является второй. Малое число окон трудно объяснить, если не считать дополнительным источником света бойницы. Что касается междуэтажного перекрытия, то оно, видимо, было на деревянных балках.

В юго-восточном углу башни лестница хорошо продумана, ступени ее, ведущие на второй этаж, начинаются против входа, сворачивают влево и сравниваются с полом верхнего этажа. Отсюда на третий этаж можно попасть таким же путем. Трудно определить, имела ли башня четвертый этаж. Во всяком случае существует лестница, которая, вероятно, и вела на четвертый этаж.

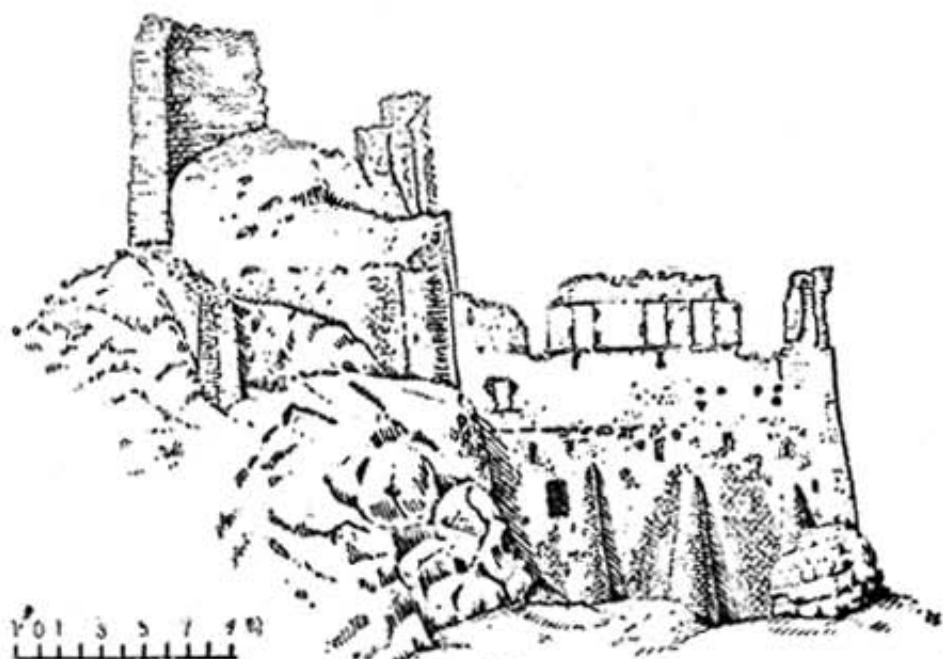
37. Цирколи.
Восточный
фасад
крепости

Западная часть крепости тоже была выделена. Это помещение было двух- или трехэтажное. Первый этаж — полуподвальное помещение, а второй — жилое с бойницами. От этого здания остались только две сильно поврежденные наружные стены. Второй этаж по длине может быть разделен на две части, потому что два камин помещены симметрично и между ними устроены ниши. В этих высоких прямоугольных нишах наверху устроены окна. Крыша и междуэтажное перекрытие давно исчезли.

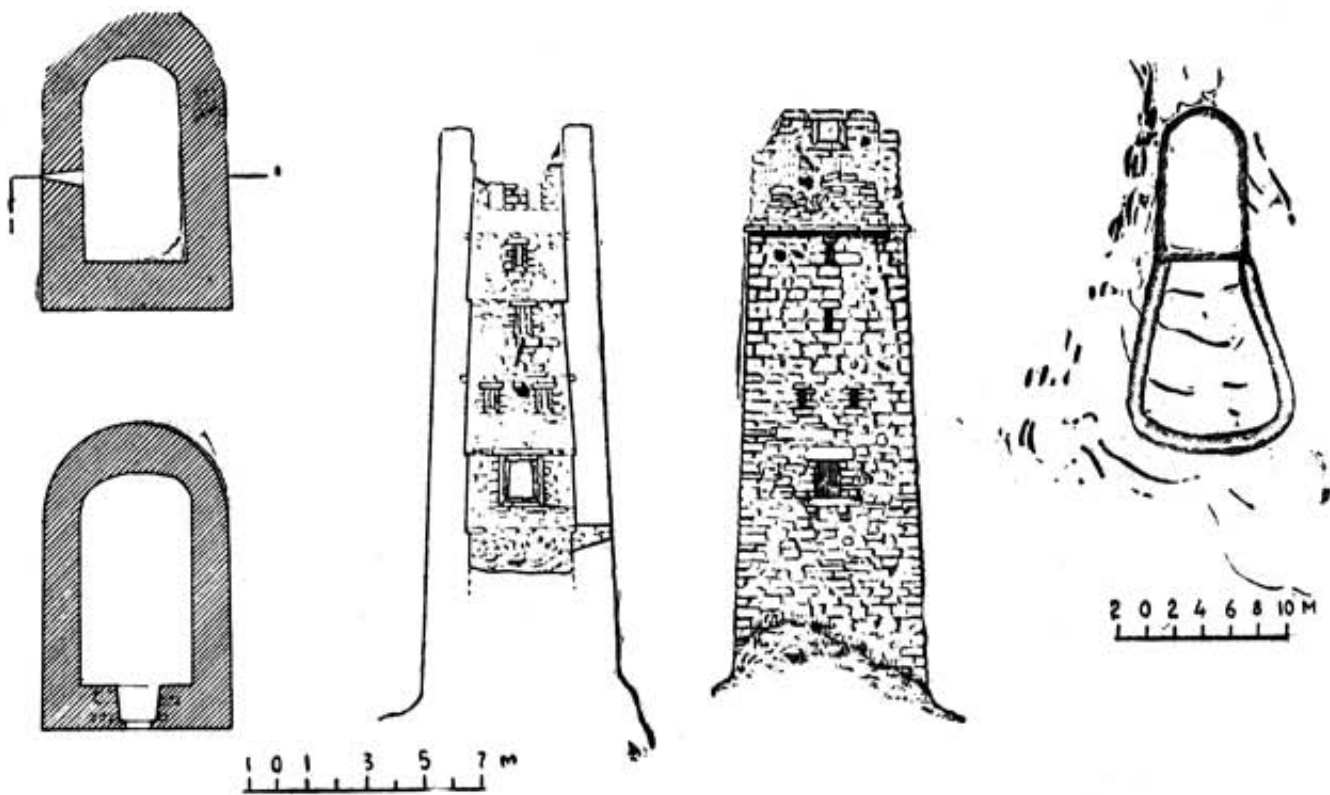
38. Сиата. План крепости и планы, разрез и фасад башни

Внешний вид башни представлен в отличных пропорциях. Нижние пять этажей по кладке отличаются от верхних двух. Между ними проходит тонкий прямоугольный карниз. Ниже этого карниза стены башни выведены из слегка тесаного камня. Эти камни больших размеров, среди них попадаются и мелкие камни, а над карнизом положены только мел-

кие камни. Это различие создает такое впечатление, что этажи построены разновремено. Но при рассмотрении интерьера это не подтверждается.

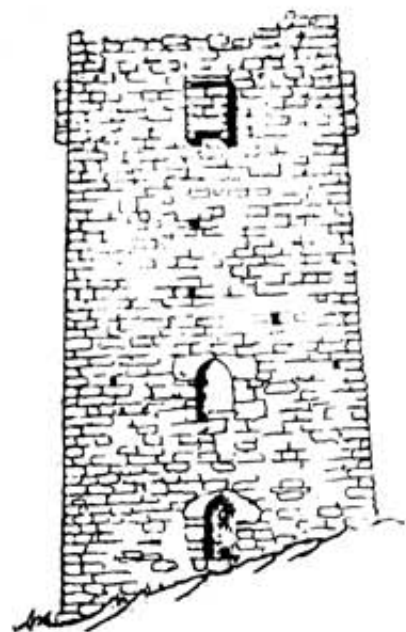
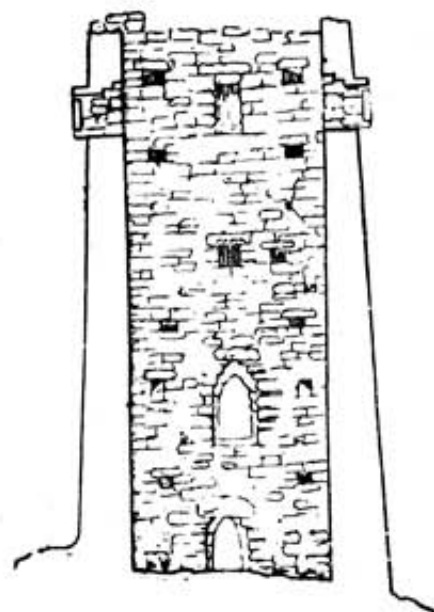
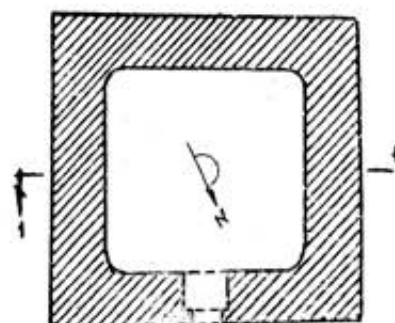
43. Багини. План, разрез и фасад башни

Стены Багинской башни сложены из камней, обтесанных только с наружной стороны. Фасады башни выведены мастерски. Размеры камней, как это часто встречается, постепенно уменьшаются кверху. Особое внимание обращено на дверные проемы. Боковые стены проемов выведены из тесаных больших камней, а стрельчатые арки сложены из двух больших камней. Такое конструктивное и архитектурное решение характерно для Хеви, но встречается и в других районах Картли и Кахети. Аналогичные архитектурные формы мы наблюдаем в башнях и в башенных домах (Караткау, Кетриси, Казбеги, Мна, Каноби и др.). Диапазон применения таких конструкций довольно широкий, от XVI — по XVIII вв. включительно.

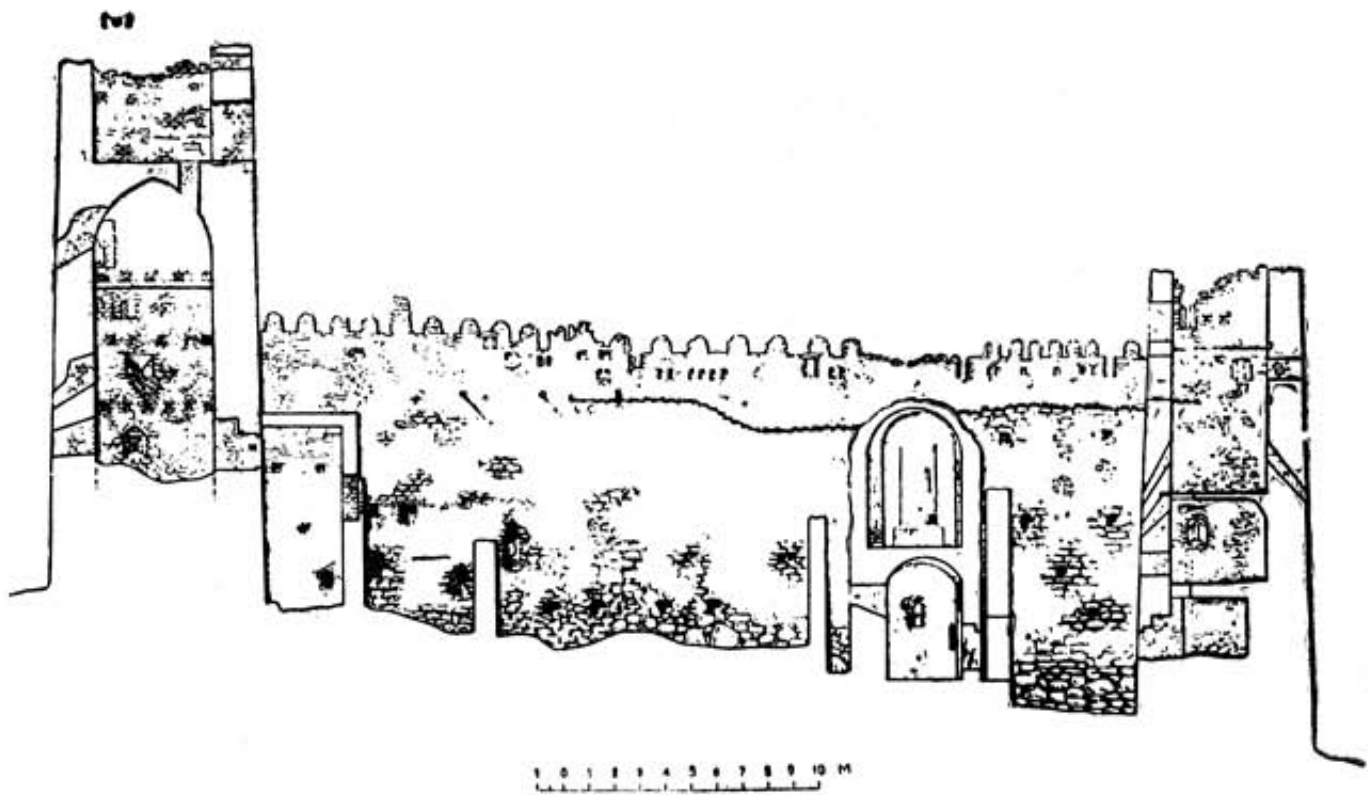
45. Схвило. Разрез крепости на восток

Главная башня имеет вход со двора крепости в первом этаже, на высоте почти 6 м. Три этажа башни имели деревянное перекрытие, а четвертый перекрыт заостренным куполом. Такое решение междуэтажного перекрытия, несомненно, было конструктивно хорошо

продумано. Купол прочно связывал стены, делал их устойчивыми и, кроме этого, лучше защищал нижние этажи от дождя. Целесообразнее было строителям башни устроить купол не на четвертом этаже, а на последнем. Находящийся выше купола этаж имел деревянное перекрытие, которое давно провалилось, от чего пострадали и верхние стены башни. Что касается нижней части купола, он уцелел так же, как и балки от деревянного перекрытия. Провалились только мелкие брусья пола и утрамбованная земля. Этой упавшей частью перекрытия почти заполнено нижнее, подсобное, помещение первого этажа (об этом помещении по существу можно говорить только после его расчистки).
