Рассмотрение внутренней территории замка

КВЕМО ЧАЛА

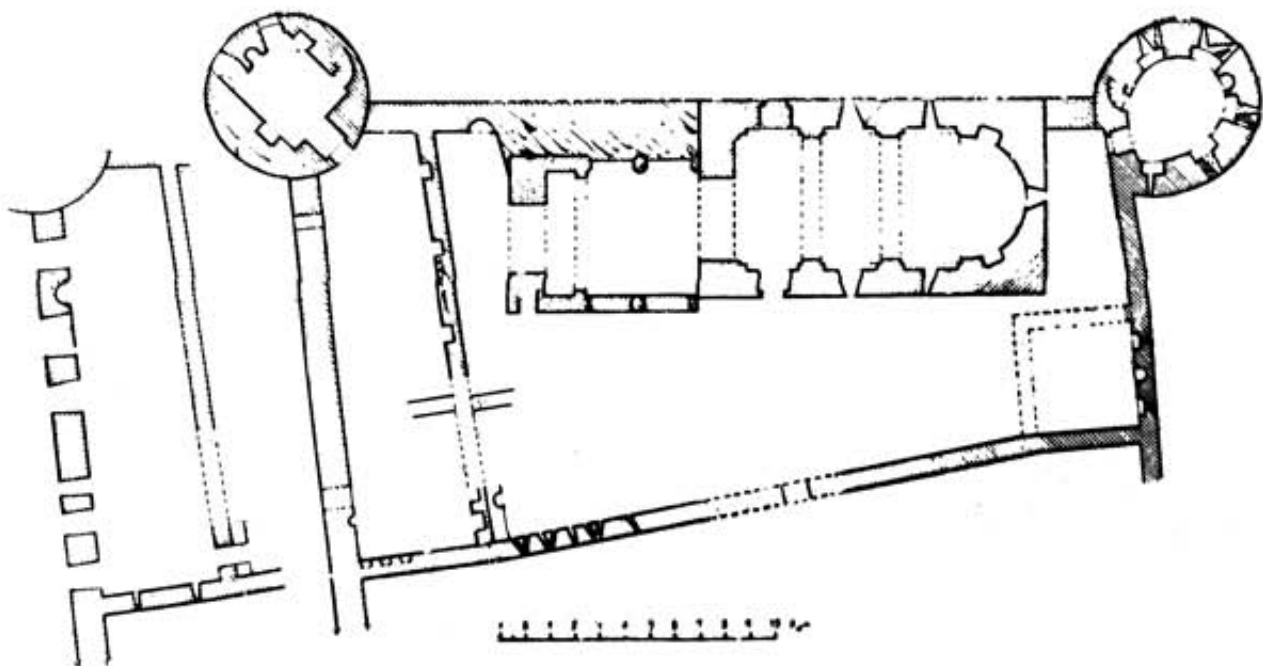
47. Квемо Чала. План цитадели

высокие стены. Эта обширная территория предназначалась для населения, покинувшего свои жилища во время вражеского нашествия. На этой территории ранних построек не осталось (наряду с постройками позднефеодального периода много построек XIX и XX вв.).

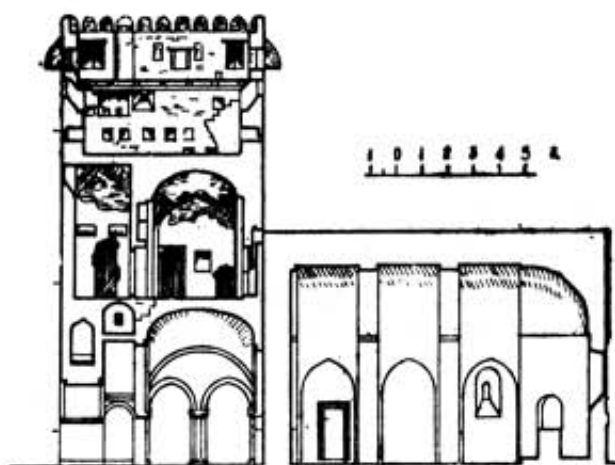
48. Квемо Чала. Разрез башни и церкви на север

В центре западной стены вход ведет во второе помещение. Оно перекрыто стрельчатым сводом. Напротив входа устроен камин, а направо — ниша и бойница. По бокам входа имеются двухъярусные ниши. В средней части северной стены есть вход, который ведет в узкое, маленькое помещение, устроенное над лестницей. В правой части южной стены находилось широкое окно, которое после было переделано и значительно расширено.

крытие, которое обвалилось. Стены этого этажа насыщены бойницами. Они большей частью двойные, но много одинарных и тройных. Окна расположены высоко, почти под потолком. Центр южной стены занимала дверь, которая выходила на выступающий деревянный балкон. Направо от двери находится камин. Этот камин и ниши имеют декоративные рамки. Такое решение характерно для памятников позднего средневековья.

Пристроенная к церкви с западной стороны четырехугольная башня, в основном, двухэтажная колокольня, а потом, в связи с ухудшением политической ситуации в стране и ростом междоусобиц, эта колокольня была переделана в четырехугольную башню (не исключено также, что третий этаж колокольни по какой-то причине был разрушен). Таким образом, в нижние два этажа теперешней башни включена часть колокольни, а остальное — надстройка.

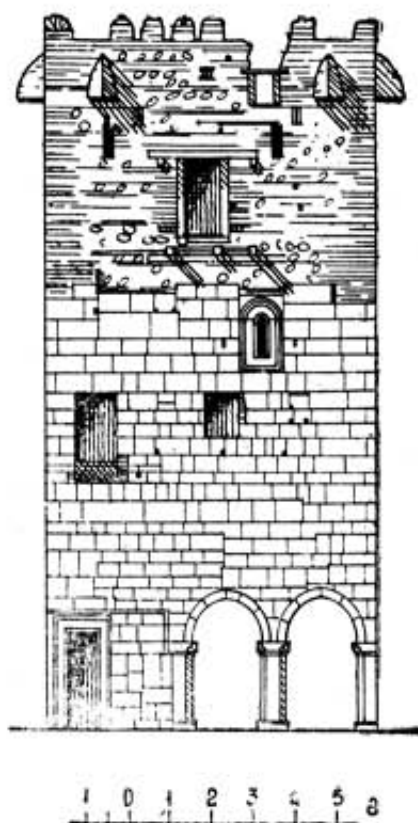
49. Квемо Чала. Южный фасад башни

Вторая цилиндрическая башня, стоящая в северо-западном углу, в интерьерном решении почти аналогична вышеописанной. Основная разница в том, что два этажа в плане квадратные. Первый этаж имеет вход со двора крепости, вернее — из дворца. Камин малых размеров находится напротив входа. Камин помещен в нише со стрельчатой аркой.

По сторонам камин находятся два широких окна, они, вероятно, более позднего происхождения. Как и в других башнях, здесь, возможно, были ниши, а затем их преврати-

ли в окна. Первоначальное окно находится над входом, в нише.

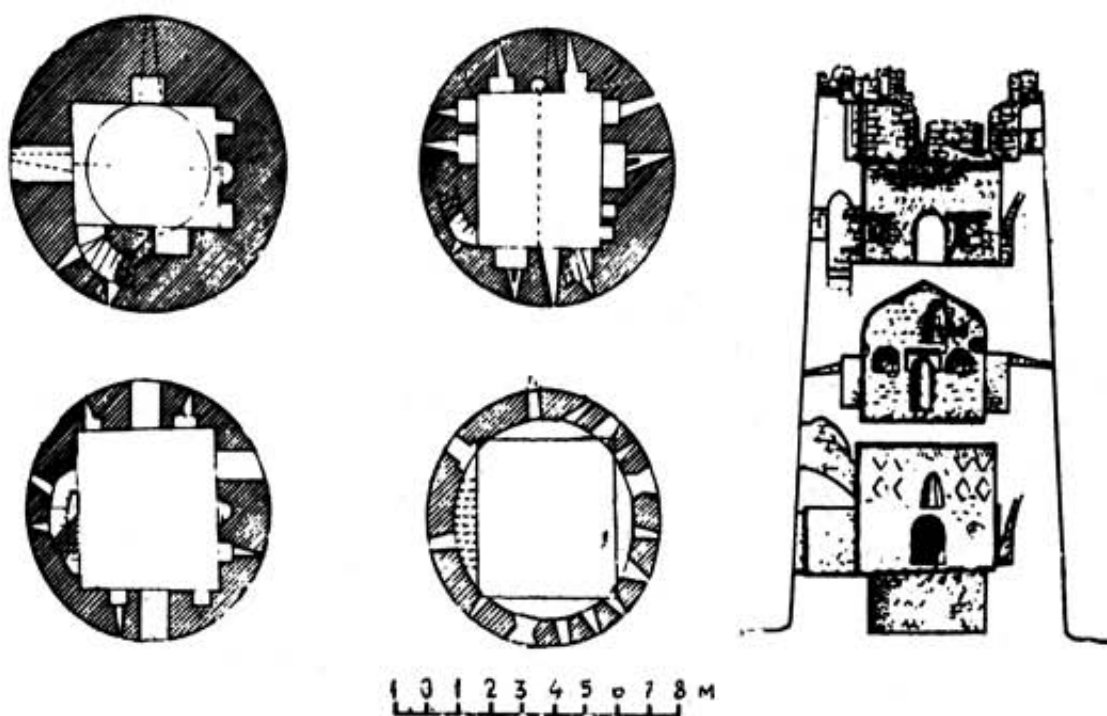
50. Квемо Чала. Планы и разрез главной башни второго замка

Верхние этажи были связаны лестницами, устроенными в толще стен. Причем во всех наружных стенах лестничных клеток устроено по несколько бойниц.

Второй и третий этажи башни в плане четырехугольные и перекрыты сводами стрельчатой формы. Такое решение часто встречается в башнях именно Шида Картли в XVIII в., как, например: в Мухрани, Ксовриси, Цирколи, Карби и др. Их нет в башнях Южной Картли, и можно указать лишь на единичные случаи в Кахети (Ниноцминда). Такие своды ни разу не встречаются в башнях старой

провинции Грузии Хеви (нынешний Казбегский район). Это дает нам право причислить стрельчатые своды к особенностям архитектурных памятников Шида Картли и отчасти Кахети.

Из четырех башен в лучшем состоянии юго-западная. В полуразрушенном виде стоит юго-восточная башня. От северо-восточной башни остался только фундамент, а последняя — северо-западная башня была так разрушена, что ее следы еле заметны. Из этих башен, как это почти всегда бывает, три одинаковые, а четвертая больше всех. Эта башня пятиэтажная, а остальные три — трехэтажные.

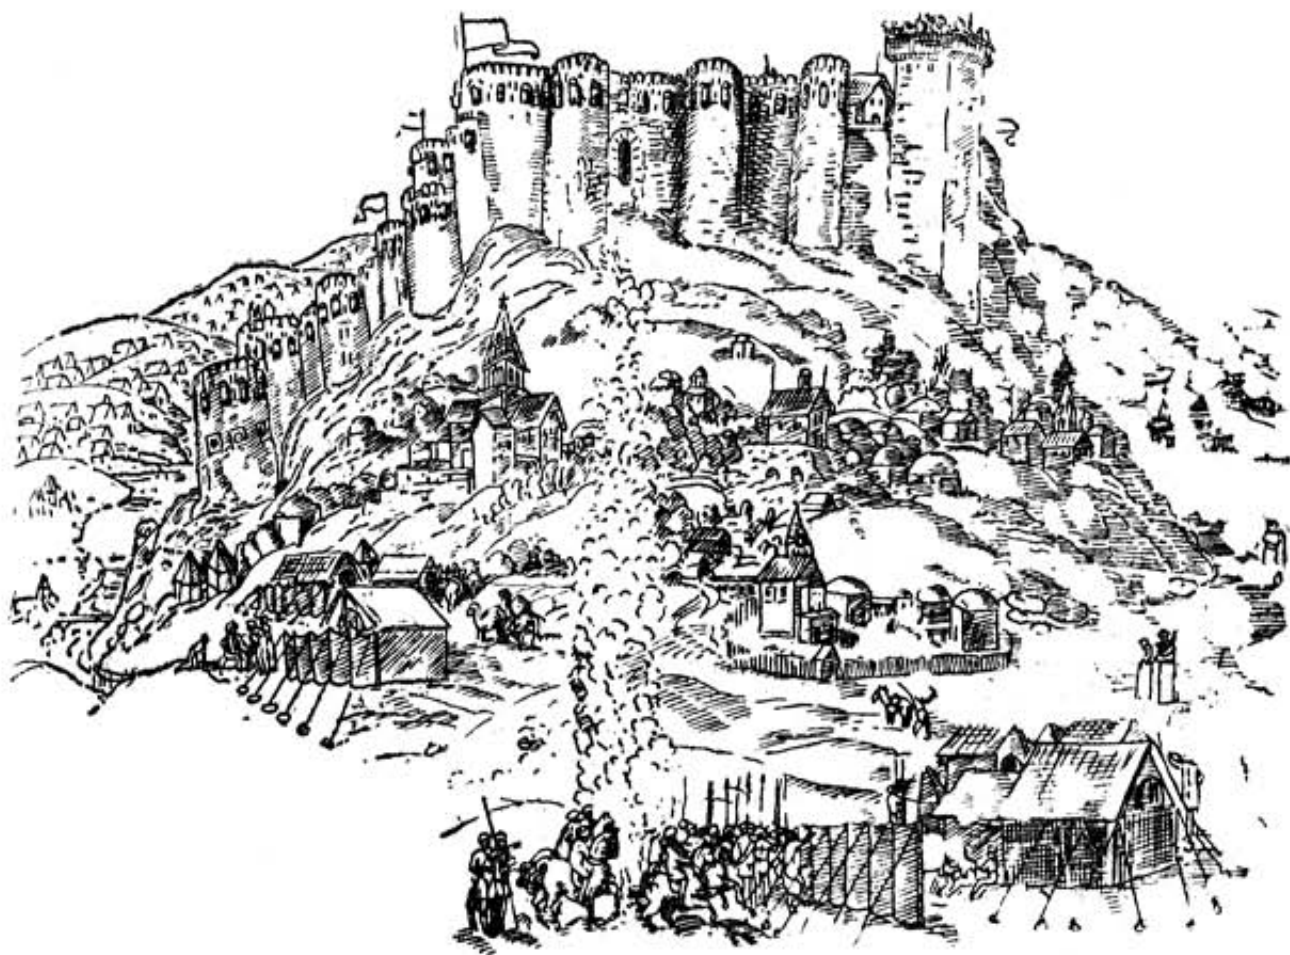
52. Гори. Крепость с юга (по Кастелли).

На рисунке показаны стены и башни. Цитадель с западной стороны заканчивается закруглением, а с востока — четырехугольной башней. За этой башней наискось изображен восточный фасад и угол фасада находящейся внутри крепости маленькой церкви. Эта церковь сейчас почти разрушена. По развалинам трудно установить, как она была связана с южной стеной крепости. На рисунке полукруглая башня прикрывает западную половину церкви. Примыкающая к этой башне с запада стена крепости сильно затенена, что, возможно, подчеркивает ее отдаленность. В других местах на рисунке такой стены нигде нет. На плане крепости, который выполнен в 1824 г., церковь показана внутри ограды, но это явная ошибка. Во всяком случае, субструкция церкви и стена крепости могли иметь такое решение, как показано на рисунке.

Большая часть середины рисунка стерта. Особенно жалко, что сильно повреждено изображение левой башни цитадели. Как видно, направо от этой башни находился вход в крепость. Вход не был выделен, он лишь подчеркнут аркой. Имела ли крепость, кроме этого входа, и другие, по рисунку нельзя установить. Эта часть крепости сильно переделана при последующих реставрациях.

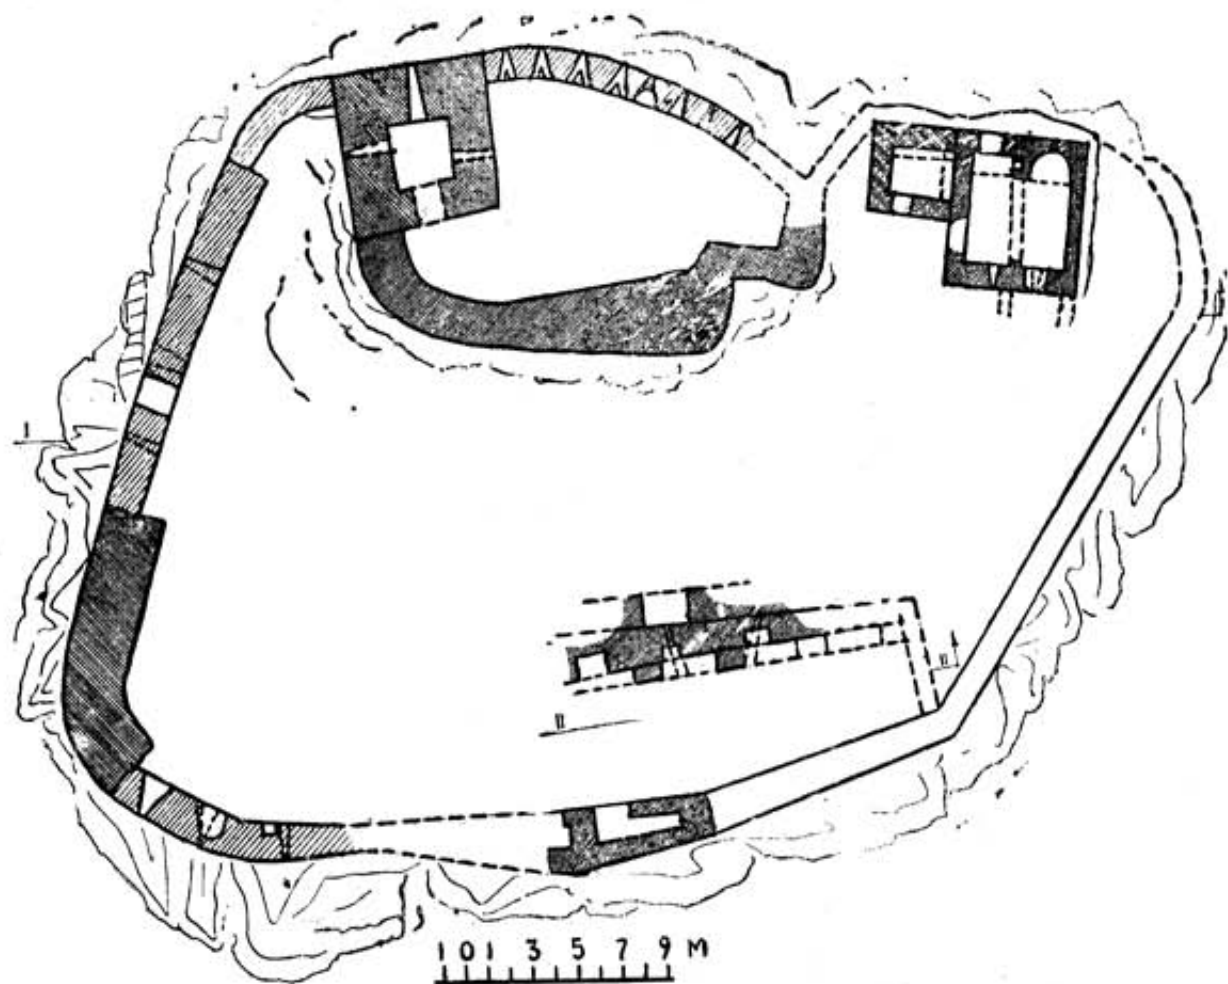
53. Сурами. План цитадели крепости

Стена, отделяющая цитадель от нижней части крепости, толстая, примерно от 1,5 м до 3,5 м. Верх стены разрушен, поэтому высота и формы не устанавливаются, оставшаяся часть в среднем имеет 8 м в высоту. Двор

цитадели находится на высоте 8 м. Как видно, почва здесь была поднята, чтобы повысить уровень двора цитадели. Сообщение с нижней крепостью происходило с южного конца цитадели. На этом месте создается угол, который в данный момент разрушен.

Позже, с севера к церкви пристроено маленькое помещение (усыпальница?). Размеры этого помещения 2×3 м. Оно перекрыто сводом. Вход в помещение находится в западной стене, а над ним устроено окно. На фасадах применен тесаный камень.

По фрагментам капитального сооружения, находящегося в западной части крепости, можно предположить, что это остатки дворца. Большая часть этого сооружения покрыта землей. По остаткам восточной стены видно,

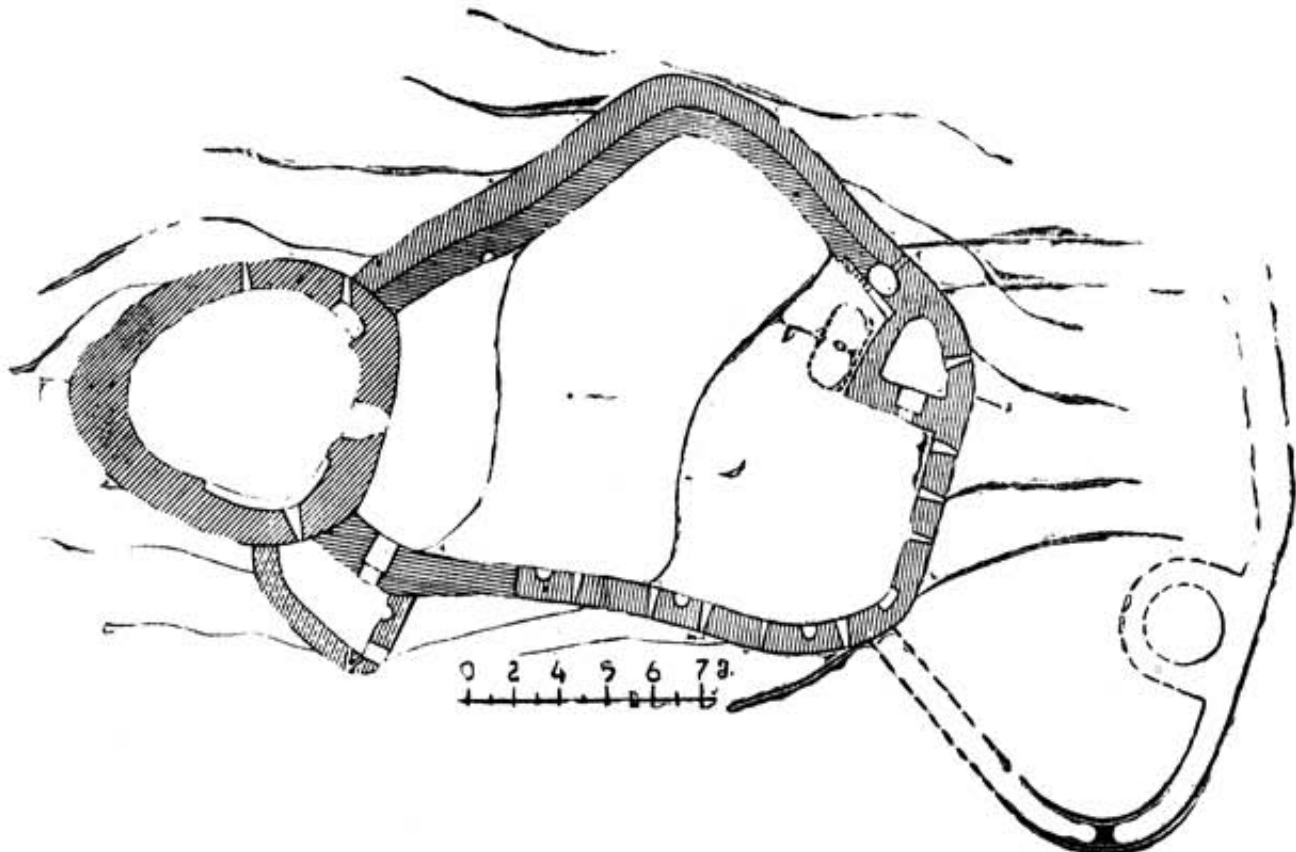
55. Кехви. План крепости

Первоначально здесь стояла башня больших размеров. К ней с юга была пристроена ограда. После разрушения этой ограды с использованием оставшихся стен была возведена новая ограда с башней. Затем была пристроена маленькая входная башня. Когда вражеские нападения усилились, с южной стороны пристроили новую ограду с башней.

В стенах башни различаются два слоя. От первоначальной башни остались два этажа. Северные и южные стены после повреждения башни были заново выведены; были надстроены третий и четвертый этажи.

Стены первоначальной крепости в известной мере сохранились на востоке и на западе вокруг входа. Верхние части этих стен не сохранились и поэтому их высоту нельзя определить. Оставшаяся часть на востоке — высотой до 10 м, а на западе — около 9 м. Двор крепости расположен на наклонной поверхности, поэтому если стены ограды сохраняли

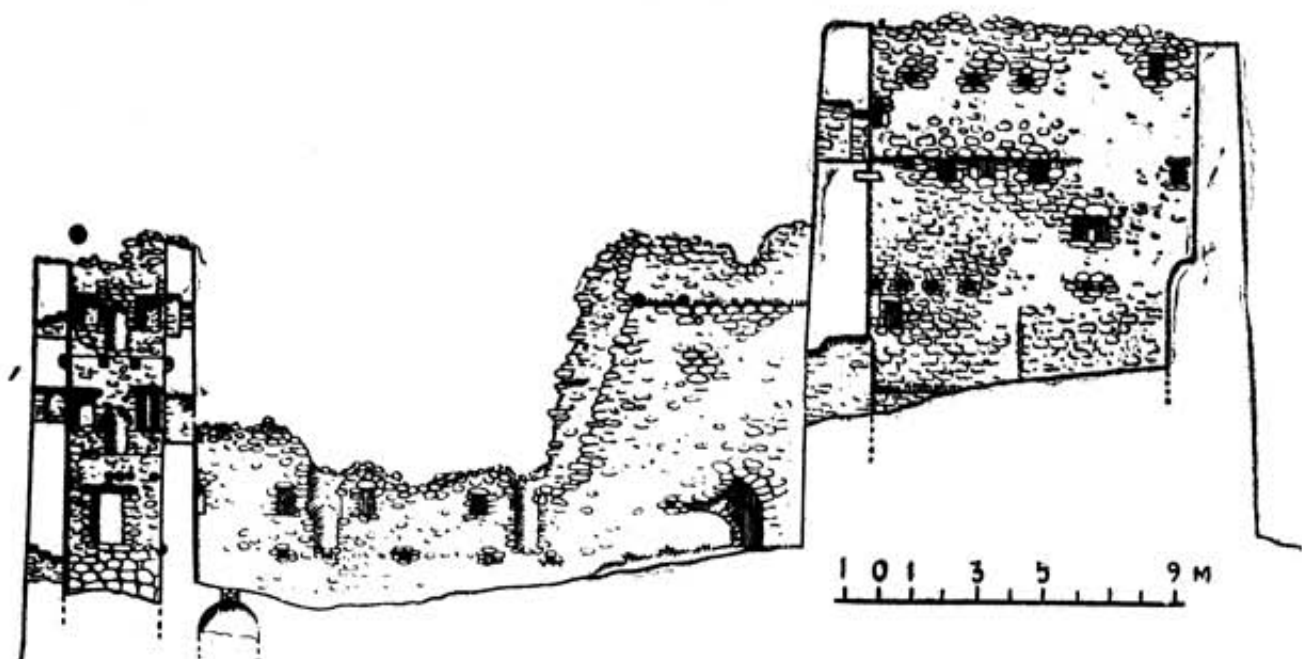
56. Кехви. Разрез крепости на запад

Верха башни здесь тоже недостает, поэтому этажность не устанавливается. Остались четыре этажа. Междуетажное деревянное перекрытие провалилось. Первый этаж наполовину завален, видно только одно узкое окно, находящееся в наружной стене. Второй этаж имеет только входной проем с западной стороны. Третий этаж тоже имеет дверной

бы ту же высоту, то они, вероятно, превосходили бы высотой нижнюю башню или, во всяком случае, оказались бы на одном уровне.

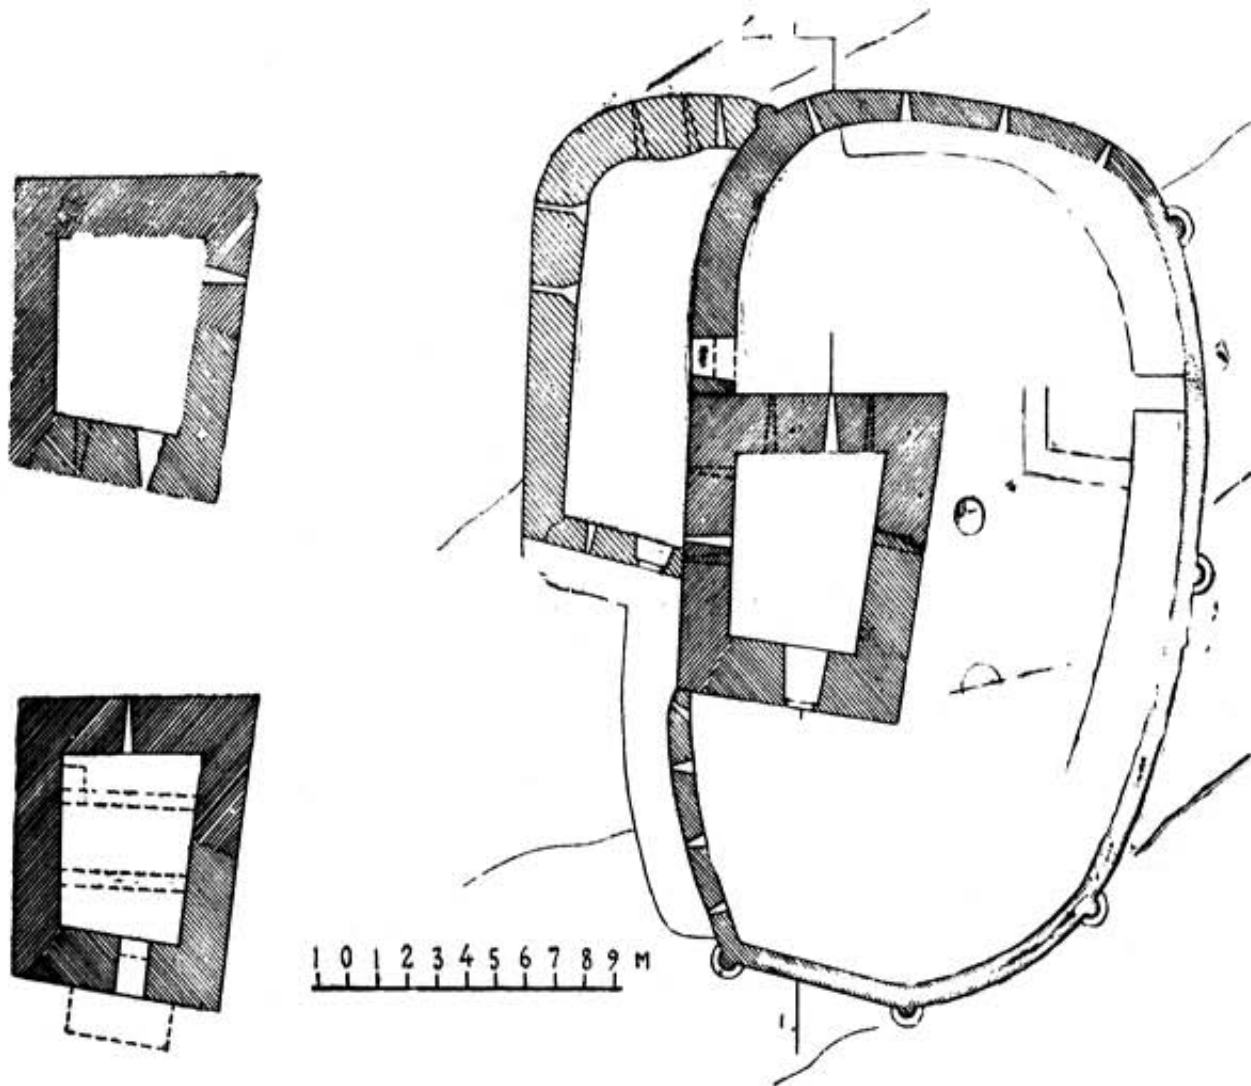
58. Дагина. Нижняя крепость. План крепости и башни

С XVI в., когда начали устраивать бойницы для огнестрельного оружия, проводится один принцип: или стены делались сравнительно тонкие, или в толстых стенах устраивались ниши и лишь в этих искусственно утонченных стенах помещали бойницы. Такое ре-

шение было продиктовано наиболее рациональными условиями ведения боя.

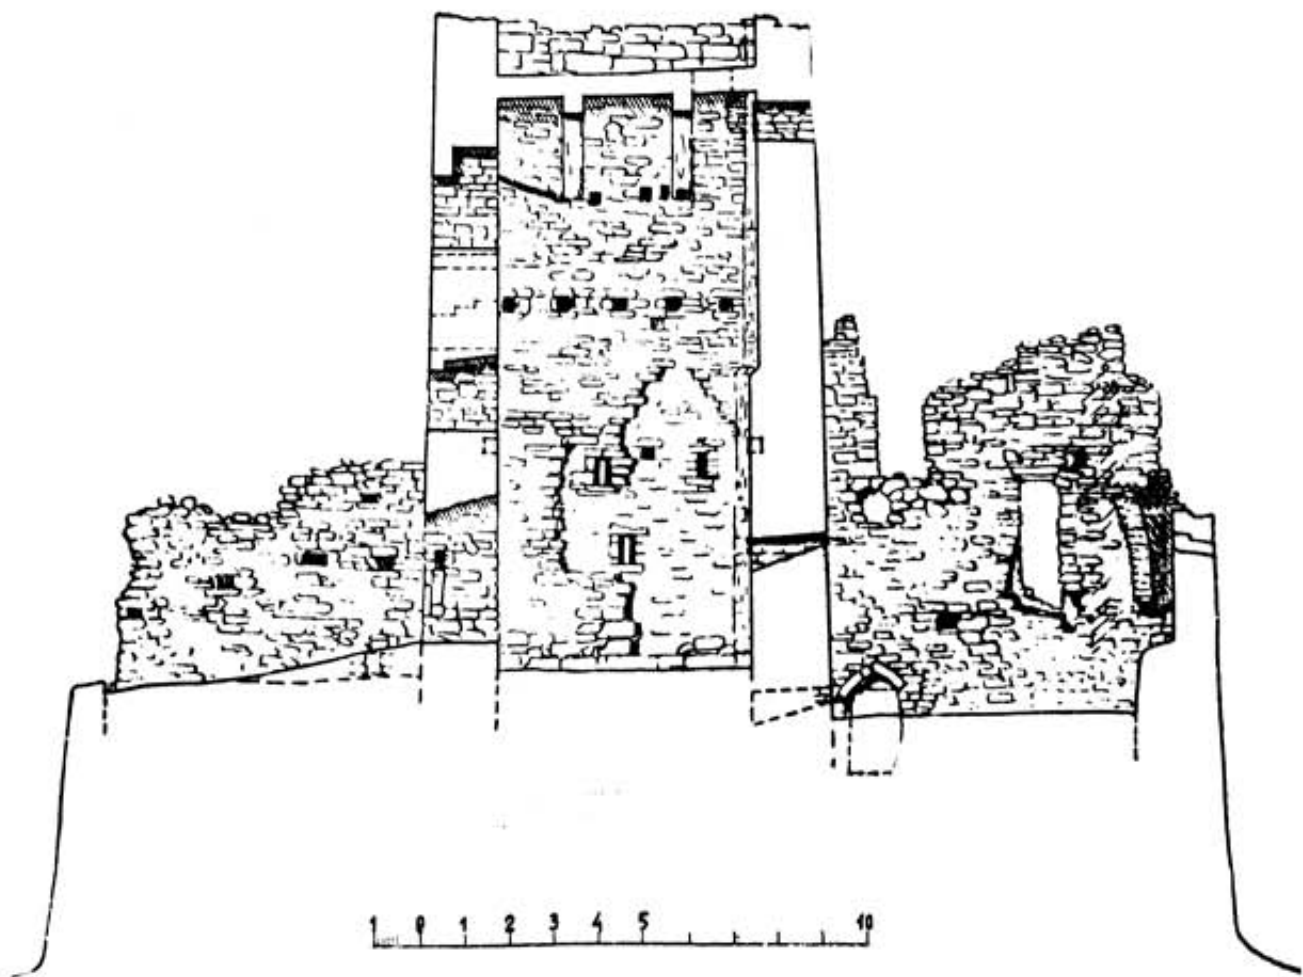
59. Дзагина. Разрез крепости на юг

Второй, третий и четвертый этажи пристройки отдельно сообщались с двором крепости. Со стороны двора второй и третий этажи пристройки, вероятно, имели деревянные лестницы.

Стены этой пристройки построены из некрупного бутового камня. Характерную кладку имеет ограда крепости. В нижней части этой ограды, на высоте приблизительно

но 4 м, наряду с мелким камнем, использованы слегка обработанные крупные камни. На контрфорсах иногда применены обработанные полукругом цельные камни.

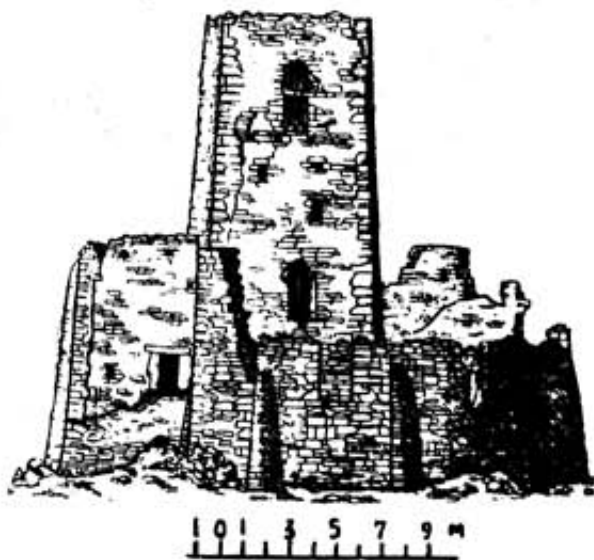
60. Дзагина. Восточный фасад крепости

Эти помещения владелец дворца при желании мог объединить, для этого достаточно было открыть помещение в арках двери. Помещенные между арками простенки не мешали объединению этих помещений. Высокие, стройные, стрельчатые арки, вместе с такими же стенными арками, давали хорошее художественное решение интерьера. Этому способствовали и куполообразные своды. Стены и своды всех комнат, кроме лоджии, построены из кирпича. Фрагменты перекрытия дают возможность восстановить первоначальный вид сводов.

Своды помещений имели стрельчатые очертания, но кирпичи были уложены в разном направлении, комбинированно. При этом сводам была придана волнообразная форма.

Аналогичное решение сводов имеется в Болнисском Сионе, своды которого были реставрированы царицей Марией, женой царя Ростом² (1634—1658 гг.). Принцип перекрытия рассматриваемого дворца напоминает созданную примерно тогда же Анчисхатскую колокольню³ (1675 г.).

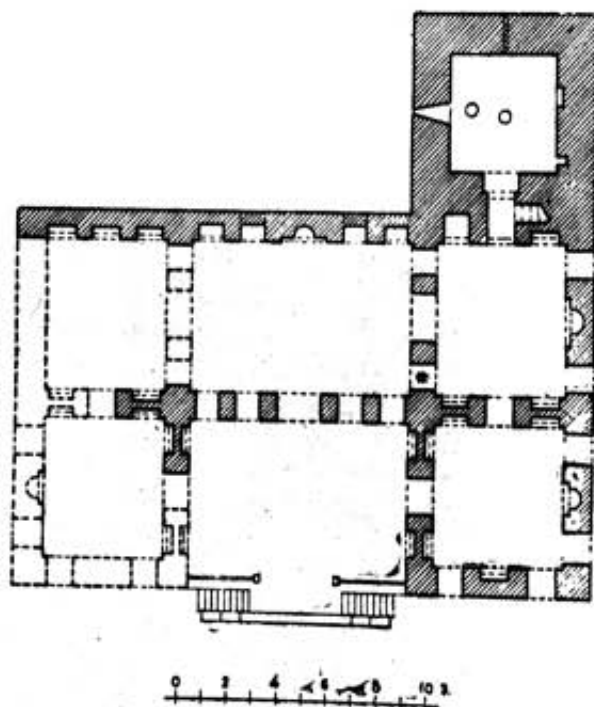
61. Дзагина. План замка

Дворец стоит на наклонной плоскости, поэтому с западной стороны и с боковых сто-

рон можно было непосредственно войти в него, а с восточной надо было подняться по лестнице. До нас дошли фрагменты лестниц в правом углу восточной стены, которая относится ко второму периоду строительства.

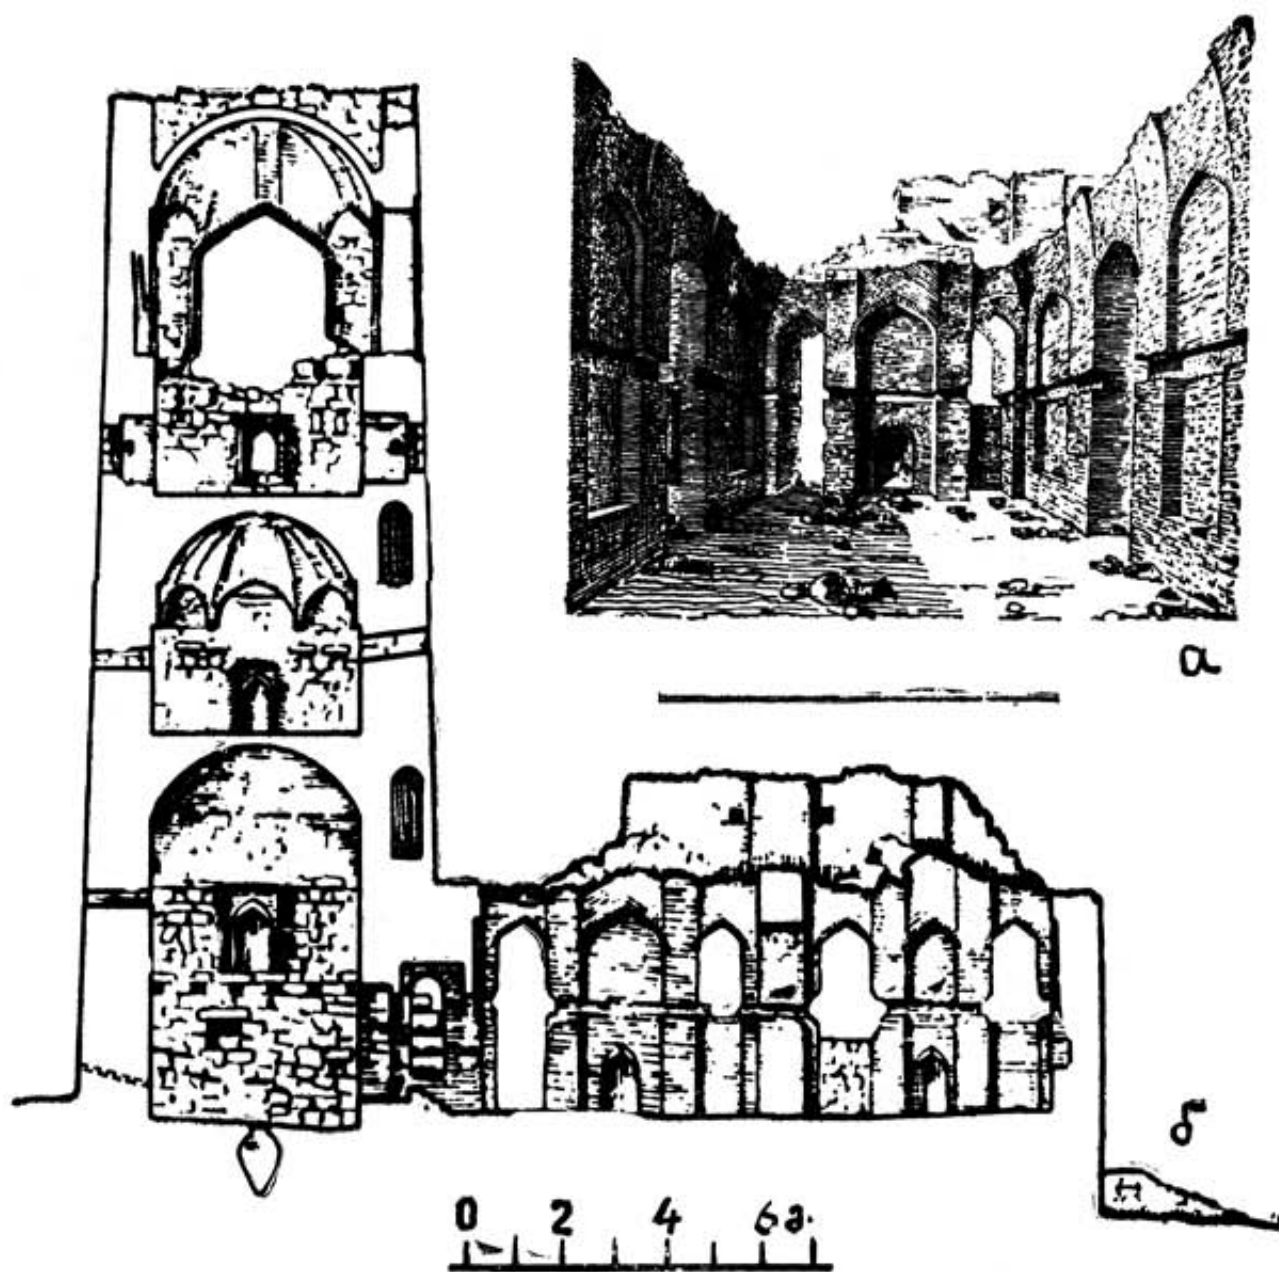
62. Дзагина (а — интерьер зала, б — разрез замка на север)

Первый этаж башни служил винным погребом. Там зарыты кувшины разных размеров. Так как этот этаж не имеет входа снаружи, для приема вина в западной стене вделана глиняная труба с наклоном внутрь. Вино подвозили к башне и через трубу направляли в помещение. Затем по желобу направляли вино в кувшины.

Этот этаж имел деревянное перекрытие, которого ныне не существует. Это помещение подсобного характера освещалось слабо, че-

рез узкое окно, помещенное высоко в южной стене.

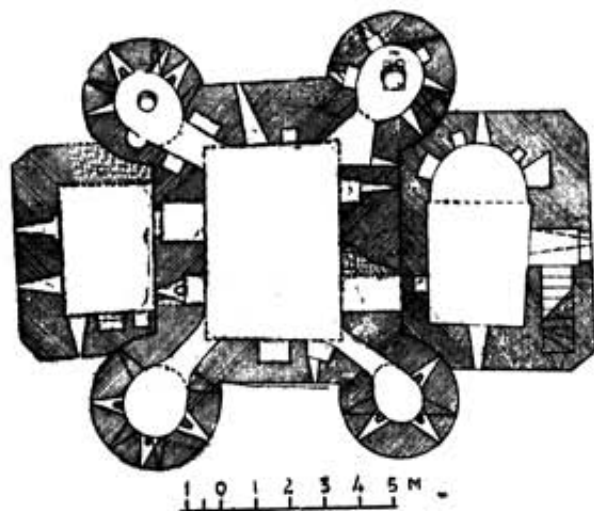
63. Абиси. План замка

Замок состоит из трех частей. Они не единовременны, но построены в одну эпоху. Сердцу занимает башенное здание с явными

элементами как жилого, так и боевого характера. Как видно, сразу при постройке этого здания стала ясна его недостаточная вместимость, и с северной стороны было пристроено добавочное здание. С южной стороны также была выстроена церковь. Все три части этого объекта сильно разрушены, и это не дает возможности восстановить первоначальный вид замка (рис. 63, табл. XXXVI).

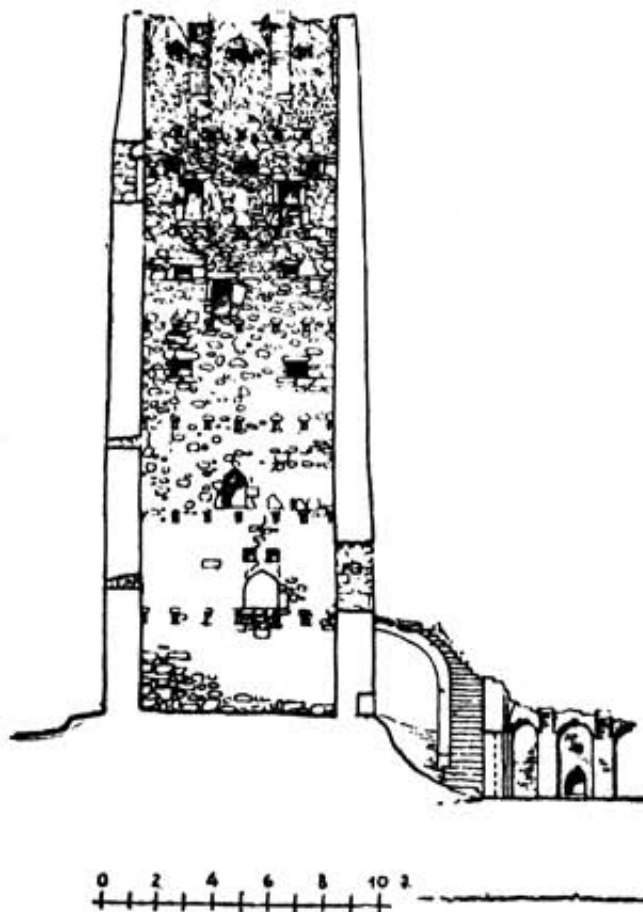
65. Корниси. Разрез башни и дворца

Снаружи башня представляет внушительную пирамидальную массу. Реставрация заметна только на последнем этаже, вернее на наружных его стенах. Башня первоначально была перекрыта двускатной крышей, а потом для устройства боевой террасы боковые стены были подняты.

Пристроенный с северной стороны башни почти вплотную дворец сильно пострадал. Можно установить, что это большое здание было в плане четырехугольным. Здание в основном было разделено на три части; посередине находился огромный зал. Дворцовые помещения имели сводчатое перекрытие. Своды здесь опирались на пилястры, на которые переходили подпружные арки.

Стены здания выведены из булыжника и кирпича, а своды и конструктивные части — из кирпича. Следует подчеркнуть, что формы и конструкция свода имеют почти аналогичное решение со сводами башни. Конечно, это обстоятельство отчасти указывает на их одновременное построение.

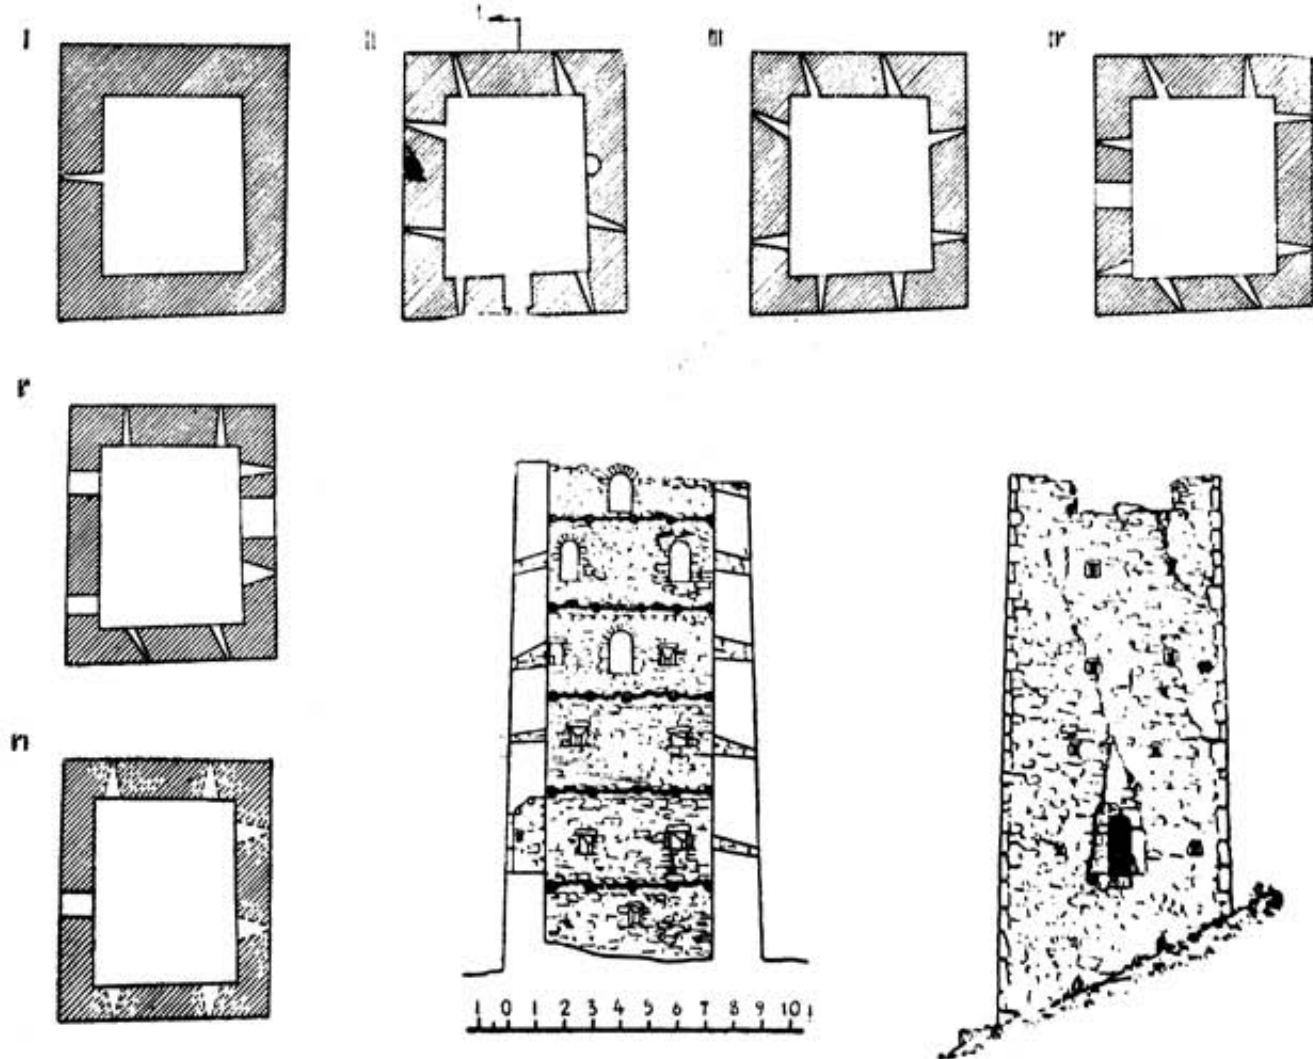
66. Корниси. Планы, разрез и фасад башни

щих с запада из глубоких ущелий, так и наступающих отчасти по открытой местности. Вероятно, тут же недалеко, в начале глубокого ущелья, в отвесных скалах находились пещеры, которые упоминает историк Вахушти (рис. 66, табл. XXXVIII).
