საქართველოს კულტურის ძეგლთა დაცვის საზოგადოება
ГРУЗИНСКОЕ ОБЩЕСТВО ОХРАНЫ ПАМЯТНИКОВ КУЛЬТУРЫ
GEORGIAN SOCIETY FOR PROTECTION OF CULTURAL MONUMENTS

სერია: „მატიერიალური კულტურის ქაბლეტი“

კრიბული მითვრამბტი

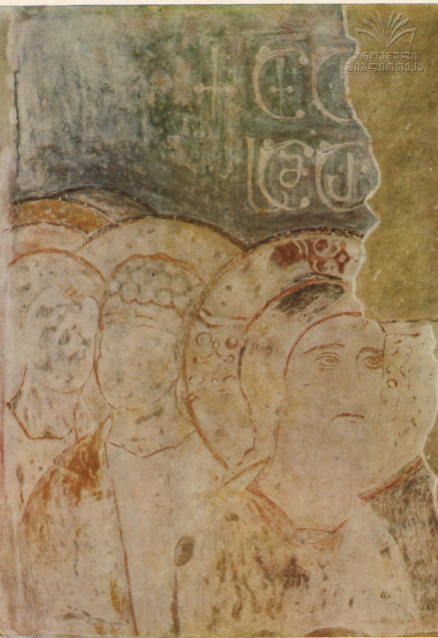
სეტიცხოველი. ახლადგახსნილი შატეროვის ფრაგმენტი
პირი შესრულებულია გ. მასხარაშვილის მიერ.

დღემდე აღმოჩენილია მხატვრობის მხოლოდ რამდენიმე ფრაგმენტი. ესაა — სახარების სცენების რამდენიმე ფრაგმენტი და ორნამენტების დეტალები. ამათგან ჯერჯერობით ყველაზე მნიშვნელოვანია დასავლეთის მკლავის, დასავლეთის კედელზე, სარკმელის სამხრეთით გამოსახული სცენა — ქრისტე და სამართიელი ჭასთან. შემორჩენილია სცენის მხოლოდ მარცხენა ზედა კუთხე — ქრისტე და მოციქულები გულმკერდამდის და წარწერის ფრაგმენტი.

სვეტიცხოველში ქრისტე და სამართელი ქალის სცენა მოთავსებული იყო
საკმაოდ დიდ სიბრტყეზე. მას ეჭირა სივანეში 4 მეტრი, სამხრეთ დასავლეთის
კუთხიდან დასავლეთის კედლის სარკმელის ნაპირამდე. ზემოთ, შერჩენილია პორი-
ზონტალური ხაზი, რომელიც ჰყოფს ორ სცენას. ზედა სცენიდან შერჩენილია მხო-
ლოდ ქვედა ნაწილი, ფონი და ფიგურის ტერფი, ალბათ ქრისტესი, ვინაიდან აქაც
უნდა ყოფილიყო სცენა ქრისტეს რომელიმე სასწაულიდან. ამ სცენებში ქრისტე
ყოველთვის მარცხენა მხარესაა წარმოდგენილი. მარჯვენა, წვერებზე წამოწული
ფეხი, რომელიც მოძრაობას გადმოსცემს, უდაოდ ქრისტეს გამოსახულებას უნდა
ეკუთვნოდეს. ამ ორი სცენის გამყოფი ხაზი საკმაოდაა დაშორებული ორივე სცე-
ნის ფიგურებიდან და ეს ფონი კომპოზიციას თავისუფლებასა და მონუმენტალო-
ბას ანიჭებს. ეს გამყოფი ხაზი გადის თალის ძირთან, იწყება სვეტისთავის ზედა
კუთხიდან. გარდა იმისა, რომ სცენა თავისუფლადაა გაშლილი ამ სიბრტყეზე,
მხატვრის მიერ გათვალისწინებულია ინტერიერის არქიტექტურული ფორმები,
სიბრტყეები. უნდა ვიფიქროთ, რომ მხატვარი არ გადის იმ ჩარჩოებიდან, რომლე-

მხატვრობის ეს ფრაგმენტი მეტად ცუდადაა შემონახული, დაკარგულია სა-
ღებავის ზედა ფენა, ძირითადად შერჩენილია კონტურის ხაზები და წარწერის
ფრაგმენტი. საღებავის ფენა ნაწილობრივ შერჩენილია. სხვადასხვა ფერის შარა-
ვანდებზე, მოწითალო, ქრისტეს ჰიმნტიონზე და ოხრა მოციქულის სამოსელზე.

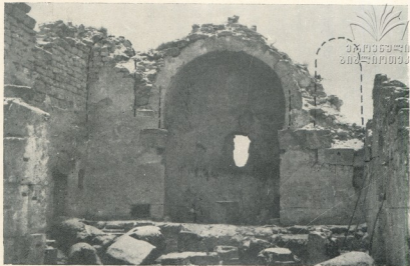
ერწოს სიონი დაშლამდე. პუნქტირით ნაჩვენებია გვერდითა ნაწილის თაღების დონე.
ფოტო გ. ცინცაძისა

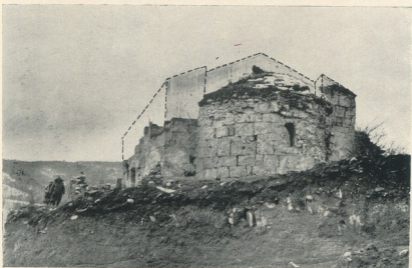
ერწოს სიონი, საერთო ხედი სამხრეთ-აღმოსავლეთიდან დაშლამდე. ფოტოზე ნაჩვენებია თავდაპირველი მდგომარეობა. (1961 წლის 30 ნოემბერი)

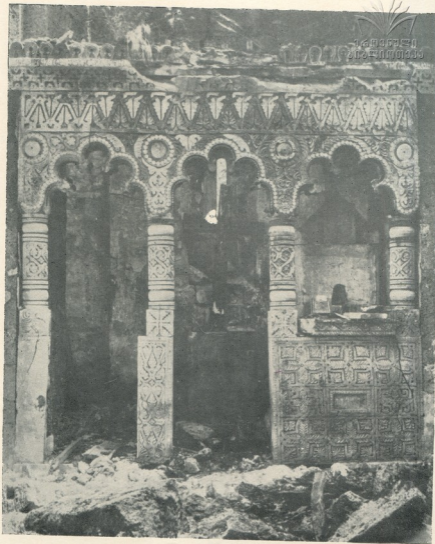
პატარა ონი, კანკელი.

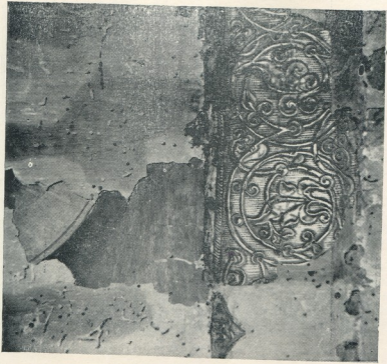
მარცხენა კარის ფრაგმენტი.

ყვავილის შთაბეჭდილებას ჰქმნის. ორნამენტი სადა ფონზეა ამოყვანილი ადგილზე. ისევე როგორც კარების შიდა ზოლის დაბალი რელიეფით შესრულებულ ფრაგმენტზე, მოვარაყება იძლევა ინტენსიურ ოქროს ფერს. სხვა ნაწილებზე მოოქროვება უფრო ჩამქრალი ტონისაა. ამავე სახის ორნამენტითაა მოჭედილი გამოსახულებათა მოჩარჩოების სხვა ნაწილებიც.

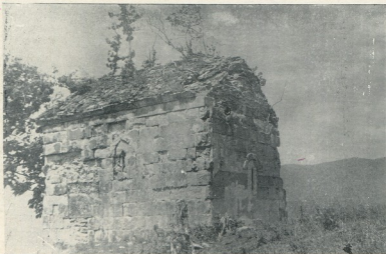
სპეთი. ეკლესიის ხედი სამხრეთ აღმოსავლეთიდან შეკეთებამდე. 1938 წლის ფოტო

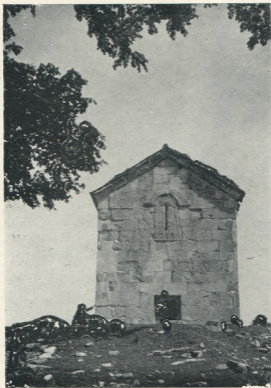
სპეცი. დასავლეთის ფასადი შეკეთების შემდეგ

ამავე ფასადზე მორთულია მრავალი სარკმლებიც. წნული, რომლითაც სარკმლებია შემოსაზღვრული, მარტივი სახისაა; იგი ჰგავს ხის ჯვრის კვარცხლებზე ჩაკვეთილი ჯვრის წნულს. მოტივი უძველესი დროიდანაა ცნობილი და მას ხშირად ეხვდებით სხვადასხვა ვარიაციებით. დამუშავებით იგი X—XI სს. წნულეს ენათესავენ.

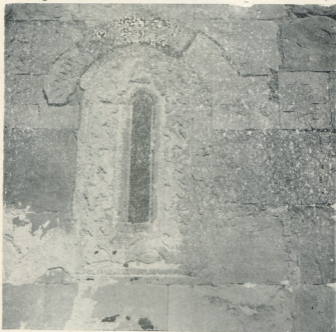
სპეთი, აღმოსავლეთის სარკმელი

კორთან? მოტივის მხრივ, მხოლოდ კანკელის მარჯვენა ბაზისზე მოთავსებული
S-ის მსგავსი ორნამენტი პოულობს მსგავსებას აღმოსავლეთ ფასადის სარკმლის
საპირის ჩუქურთმასთან; დანარჩენი მოტივები განსხვავებულია. კანკელის ოსტა-
ტი უფრო დახვეწილი, მრავალფეროვანი, გაწაფული ხელის მქონეა ხუროთმოძ-
ვრული დეკორის ოსტატთან შედარებით.

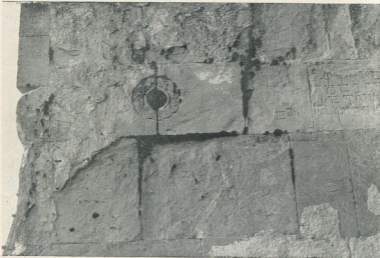
სპეთი. აღმოსავლეთის ფასადი მრგვალი სარკმლით. ჩანს წარწერის მარცხენა ნაწილიც

ეკლესიის ფასადებზე ოსტატმა საგანგებოდ გამოიყონ სარკმლები, შესას-
ვლელები და კარნიზი. ყველაზე მეტად აღმოსავლეთის ფასადია შემკული. აქ
მორთულობა კედლის ქვედა მონაკვეთშია მოქცეული და პორიზონტალურადაა გა-

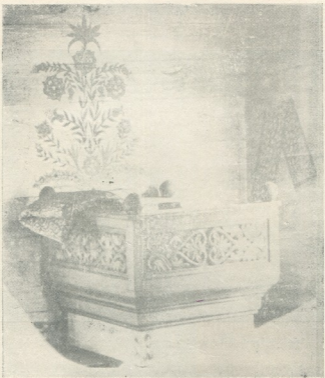
კათედრა და მცენარეული ორნამენტი კედელზე. ფოტო ავტორისა

რას ხეზე ნაკვეთი ჩუქურთმების ფრიზი ამშვენებს. მოჩუქურთმებულია კამარა და მიპრაბიც. ჩუქურთმები და ფრიზი შეფერილია მწვანე, წითელი და ფირუზის ფერებით. ფერები მეტად თამამია, მკახეა, თითქოს ერთმანეთთან შეუთავსებელიც კი, მაგრამ საერთო სურათი მეტად შთამბეჭდავია. ფერები ისეა შერჩეული, რომ ჩუქურთმას უფრო მეტ რელიეფურობას და გამომსახველობას ანიჭებს.
