საქართველოს
სამეცნიერო

საქართველოს ისტორიისა და კულტურის ძეგლთა დაცვის
საზოგადოება

2 (1987)

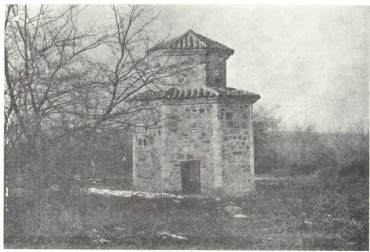
1. აღმოსავლეთის ფასადი (ანაზომი).
2. განაკვეთი. ხედი აღმოსავლეთით
3. გეგმა.

1. Восточный фасад (обмер).
2. Разрез, вид на восток.
3. План.

„ორმოცნის“ გეგმა რვაკუთხედში ჩაწერილი ჯვრის ფორმისაა, რომლის აღმოსავლეთის მკლავი აფსიდით ბოლოვდება. აფსიდში გაჭრილია ერთადერთი სარკმელი, რომელიც ბრტყელი ქვით არის გადახურული.

ეკლესიის გუმბათზე შემორჩენილია კარნიზი. იგი სამსაფეხტრზე შემორჩენილია. კარნიზის პირველი საფეხური, გუმბათს მიერ პერიმეტრზე შემორჩენილია. აქა-იქ ჩანდა მეორე საფეხურის ქვებიც, ხოლო სამივე საფეხური მხოლოდ ჩრდილო-დასავლეთის კუთხეზე დაგვიხვდა თავისი პირვანდელი სახით წარმოდგენილი. კარნიზისათვის სრულიად განსხვავებული ქვა გამოუყენებიათ. ეს არის ფიქალის მსგავსი, ბრტყლად დამტვრეულია მოზრდილი ფილები (სისქე — 6-8 სმ., სიგანე — 40-50 სმ.).

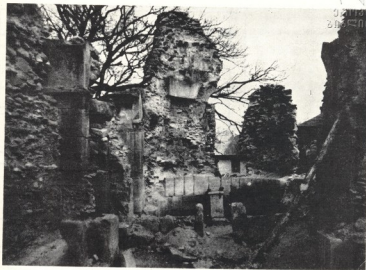
ზღუდერი. დაღი ეკლესია.

Згудери, большая церковь.

1984-1985 წწ. ეკლესია ნაწილობრივ გაიწმინდა (ინტერიერში მიწა ამოღებულ იქნა დაახლოებით 2 მეტრის სიღრმეზე). ინფორმაციას, რომელსაც ამ საინტერესო ძეგლზე მოგაწვდით ამ ნაწილობრივი გაწმენდის შედეგია. გაწმენდამ მშენებლობის რამდენიმე ფენა გამოავლინა. პირველი ფენა სამნავიანი ბაზილიკის გეგმა, რომელიც ორი წყვილი ჯვრისებრი სვეტებით.

ძმეხებელს, როგორც აღვნიშნეთ, ოსტატურად შეუნიღბავს პირველი ფეხა. სამნავიანი ბაზილიკა სამეკლესიანად გადაუკეთებია. ჭვრული ბოძები ერთმანეთთან კედლებით დაუკავშირებია და თლილი ქვის საპირე წყობით მოუპირკეთებია. ეს წყობა კარგად იკითხებოდა 1940 წლამდე, რაზეც ლ. რჩეულიშვილის ანაზომიც მეტყველებს.

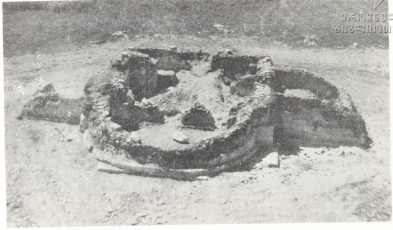
ნაჯახოვო. აღმოსავლეთის ხედი.

Наджахово. Вид с востока.

ეკლესია შემოსილია შირიმის თლილი ქვით. შესასვლელებში, ცოკოლსა და შენობის კუთხეებში გამოყენებულია კირქვის კარგად გათლილი ქვა, ზოგან წყობის გასასწორებლად მცირედ ნახმარია აგური (აგური კარგად გამოშვარია, მაგარი, წითელი ფერის, ძირითადი ზომები: 29X22X4,5; 27X27X4,5; 27,5X30,4 და სხვა).

ეკლესიისგან განსხვავებით, მინაშენები მთლიანად შირიმის ქვითაა შემოსილი. კედლის შიგნით ყველგან რიყის ქვის დუღაბია.

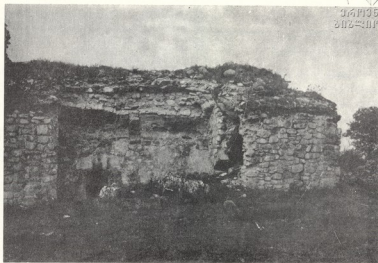
ახმეტა, სამხრეთი ფასადი.

Ахмета, южный фасад.
