საქართველოს ტექნიკური უნივერსიტეტი

„საკულტო ნაგებობის მზიდ ელემენტებში გამოყენებული მასალის
მექანიკური მახასიათებლების ექსპერიმენტალური კვლევა თანამედროვე
მეთოდებით და მათი საიმედოობის უზრუნველყოფა“

წარდგენილია დოქტორის აკადემიური ხარისხის მოსაპოვებლად
სადოქტორო პროგრამა - „მშენებლობა“
0406 შიფრი

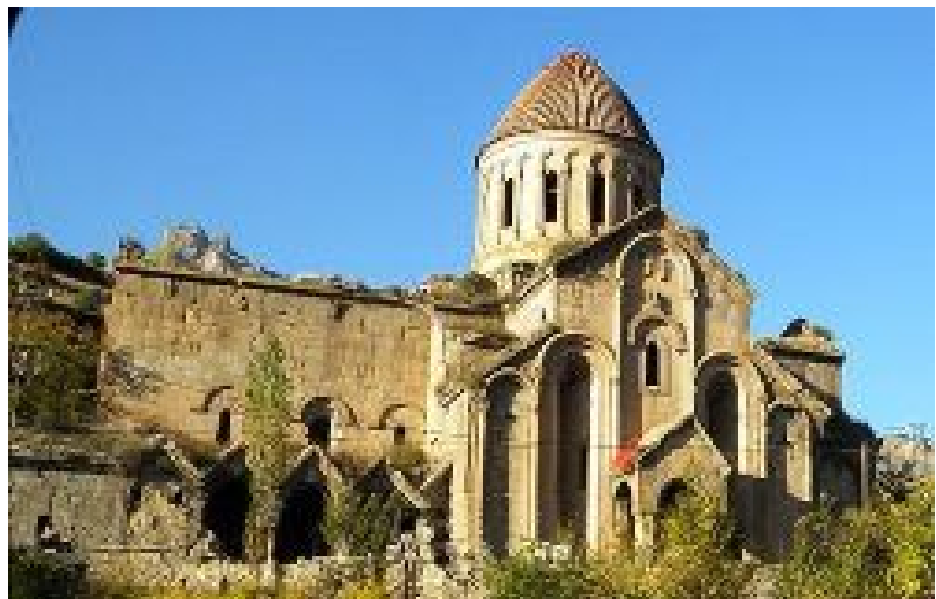
ნახ.1. კუმურდოს ტაძარი

კუმურდოს ტაძარი წაგრძელებული სწორკუთხა ფორმისაა, მისი გარე ფასადები შემკულია სარკმელთა მოჩუქურთმებული საპირეებით და ასევე ჩუქურთმიანი ჯვრებით. კედლები მოპირკეთებულია ვარდისფერი საპერანგე ქვებით, რაც მას განსაკუთრებულ სილამაზეს აძლევს.

კუმურდო - წაგრძელებული სწორკუთხა ფორმისაა, მისი გარე ფასადები შემკულია სარკმელთა მოჩუქურთმებული საპირეებით და ასევე ჩუქურთმიანი ჯვრებით. კედლები მოპირკეთებულია ვარდისფერი საპერანგე ქვებით, რაც მას განსაკუთრებულ სილამაზეს აძლევს.

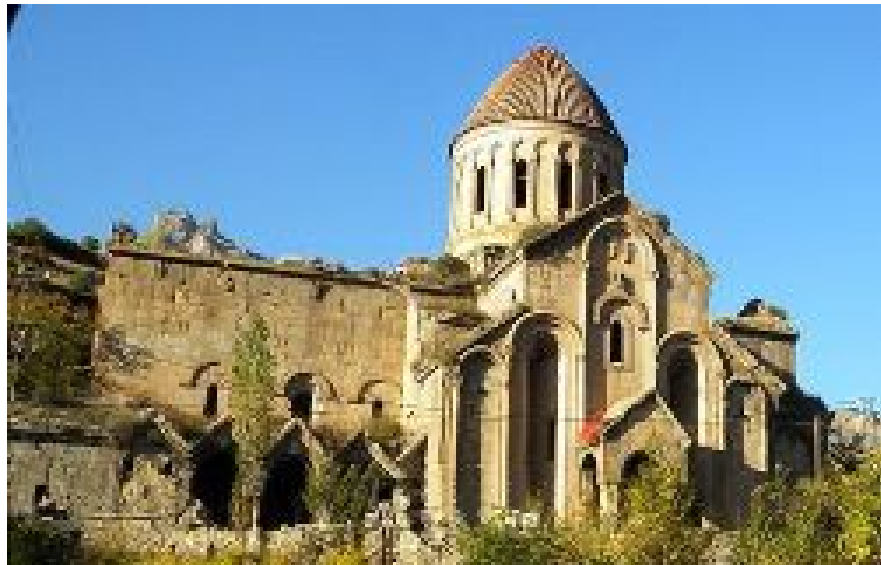
ნახ.2. ოშკის ტაძარი

მისი ამგებლები იყვნენ ტაოს მფლობელი ბაგრატიონები, რასაც გვამცნობს ტაძრის სამხრეთ კედელზე არსებული წარწერა. ტაძარი ჯვარგუმბათოვანია, რომლის მკლავები განვითარებულია აღმოსავლეთით, სამხრეთით და ჩრდილოეთით. ისევე როგორც სხვა ტაძრებშიც აქაც არის ძვალთა სავანე, რომელიც განთავსებულია ტაძრის განსაკუთრებულ ადგილას.

აქ იცვლება პროპორციები: სიმაღლე, როგორც გუმბათის ყელის, ასევე კედლების, მრავალკუთხა კონსტრუქციული ფორმები ჩანაცვლდა ცილინდრულით, რამაც შიდა სივრცე უფრო გაშალა და განავრცო. მაგრამ ოშკს გამოარჩევს სხვა ტაძრებისაგან ხუთი დეკორაციული თალის სამგზის განმეორებული კომპოზიცია.

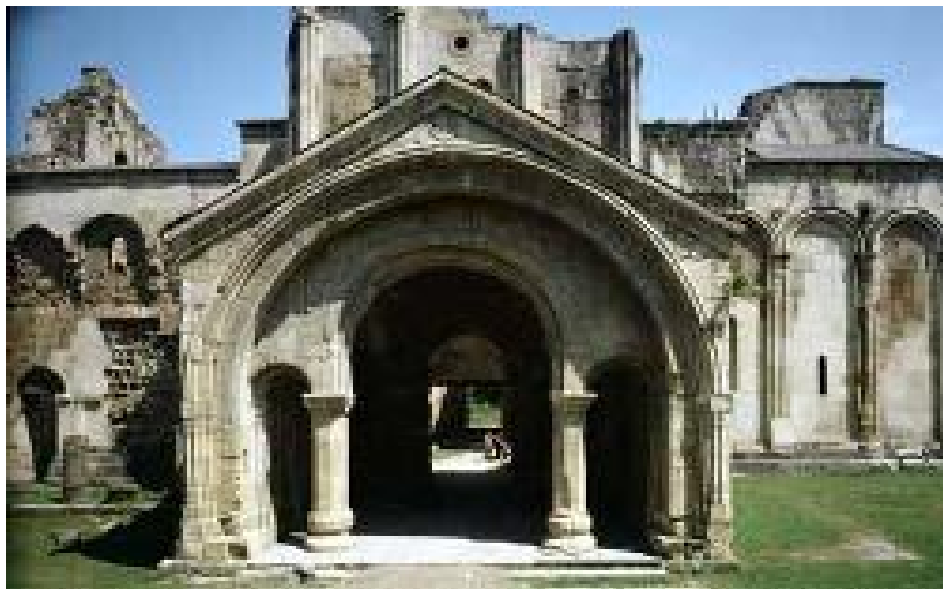
ნახ.3.ზაგრატის ტაძარი

XI საუკუნის ყველაზე გამორჩეული ხუროთმოძღვრული ძეგლია - **ბაგრატის ტაძარი**, რომელიც ქ. ქუთაისში მდებარეობს. ნაგებობა ჯვარგუმბათოვანია. საინტერესოა მისი შიგა ტერიტორიის განაწილება: გალერეა, მეფე-დედოფალისა და სტუმრების შეკრების ადგილი წირვასა და დღესასწაულებზე. გადმოცემით გუმბათი, ოთხ სვეტს- ბურჯებს ეყრდნობოდა, რომელიც დღეს ჩამოქცეულია. ცად აზიდული კედლები თავისი საპერანგე ქვებით მნახველთა განცვიფრებას იწვევს დღესაც, თუმცა

უმეტესი მათგანი დანგრეული და გადახრილია. ტაძარი ყურადღებას იპყრობს თავისი არქიტექტურითა და ადგილმდებარეობით. შემაღლებული მთიდან იგი დღესაც ამაყად გამოჰყურებს გაშლილ სივრცეს და თითქოს დახმარებას ითხოვს მნახველისგან. ფრესკებიდან გადმოგვყურებენ ერთიანი საქართველოს მეფე-დედოფალნი და კიდევ ერთხელ გვახსენებენ წარსულს. აუცილებელია აღინიშნოს იმ დროინდელი ხუროთმოძღვრული ძეგლების არქიტექტორ-მშენებლები, რომელთათვის დამახასიათებელია გასაოცარი კონსტრუქციული გადაწყვეტები, სიმსუბუქე და დახვეწილობა.

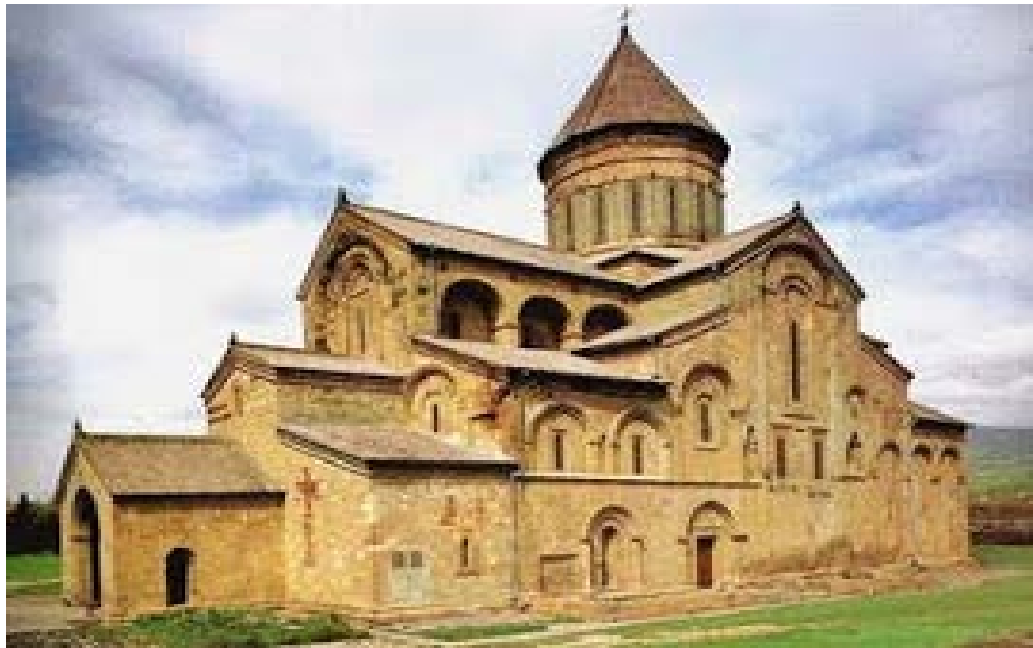
ნახ.4. ა ლ ა ვ ე რ დ ი ს ტ ა ძ ა რ ი

XI საუკუნის კიდევ ერთი გასაოცარი ტაძარია - **ალავერდი**. იგი ეპისკოპოსთა ნავსაყუდელია, რომელიც ალაზნის ველზე ფართოდ არის გაშლილი და მაშინდელი კახეთის ყოფა-ცხოვრების ამსახველია. ტაძრის თეთრი კედლები განსხვავდება ყველა სხვა ხუროთმოძღვრული ძეგლებისაგან. ცად აზიდულა მისი გუმბათი, რომელიც შიდა სივრცეს კიდევ უფრო გრანდიოზულს ქმნის. ალავერდი ხომ საქართველოში ყველაზე მაღალი ტაძარია, რომლის შიდა ინტერიერს ამშვენებს ფრესკები.

კონსტრუქციების პროპორციები და სიმაღლე. ტაძარი მდიდარია ბუნებრივი განათებით, რასაც უზრუნველყოფს გუმბათის 16 სარკმელი. შიგა სივრცეს ასევე კარგად ავსებს უზარმაზარი ოთხი ბურჯი, რომელსაც კრავს გუმბათი და დეკორატიული თაღები.

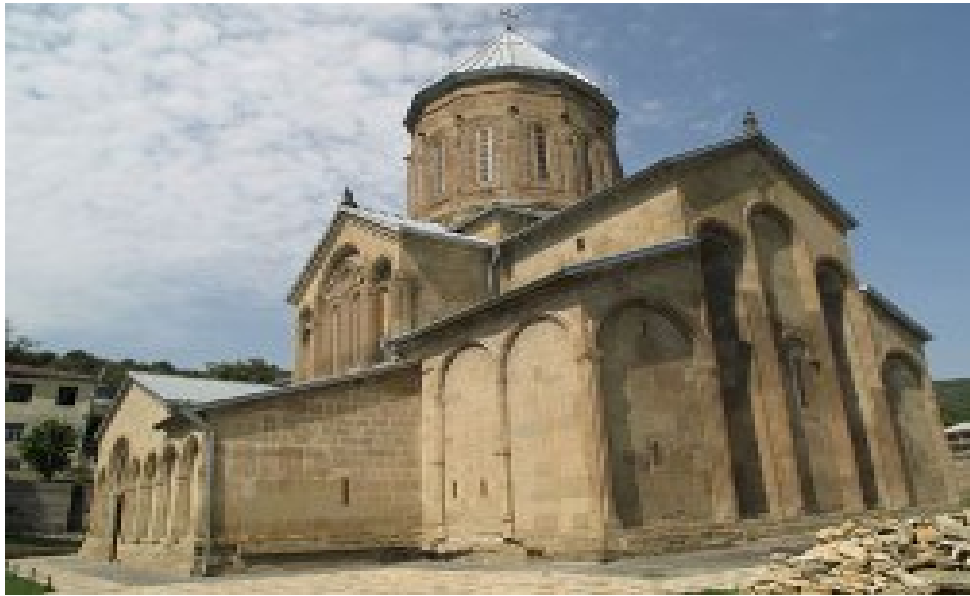
ნახ.6. სამთავროს ტაძარი

ისევე როგორც, აყვავების ხანის სხვა ძეგლები, მცხეთის სამთავისის ტაძარიც ჯვარგუმბათოვანია, მხოლოდ ხელოვნების ამ ნიმუშში შიდა სივრცე უფრო კომპაქტურია. მისი საპერანგე ქვები მოყვითალო-ყავისფერი კვადრებია. თუ ზემოთგანხილულ ტაძრებში გუმბათი ეყრდნობოდა ცალკე მდგომ მხოლოდ ბურჯებს, აქ ის ასევე ეყრდნობა საკურთხევლის კედლებს. ტაძარს მიშენებული აქვს სამხრეთით კარიბჭე, რომელიც კამარებით არის გადახურული. ტაძარს შიგნით აქვს ფართო გასავლელეები, სადიკვნოსა და სამკვეთელოში. აღსანიშნავია სამთავისის გარე ინტერიერი მხატვრული გაფორმებით.

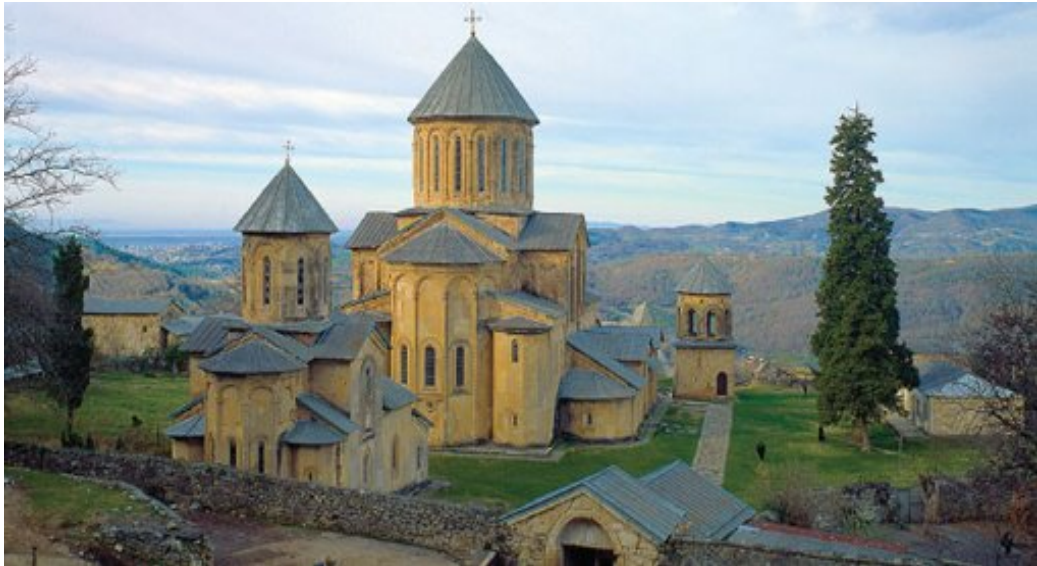
ნახ. 8. გელათი წმ. გიორგისა და წმ. ნიკოლოზის ტაძრებით

გელათი, ისევე როგორც სხვა ტაძრები ჯვარგუმბათოვანი ნაგებობაა. მის გალავანში განთავსებულია სამრეკლო და ორი პატარა ეკლესია: წმინდა გიორგის და წმინდა ნიკოლოზის (ნახ.8). მთავარ ტაძარში გუმბათის ქვეშ მრავლად არის სარკმელები, რაც შიგა სივრცეს ჰაერითა და განათებით უზრუნველყოფს. საკურთხეველში გვაქვს მოზაიკური გამოსახულებები, კედლები ასევე დამშვენებულია ფრესკებით.

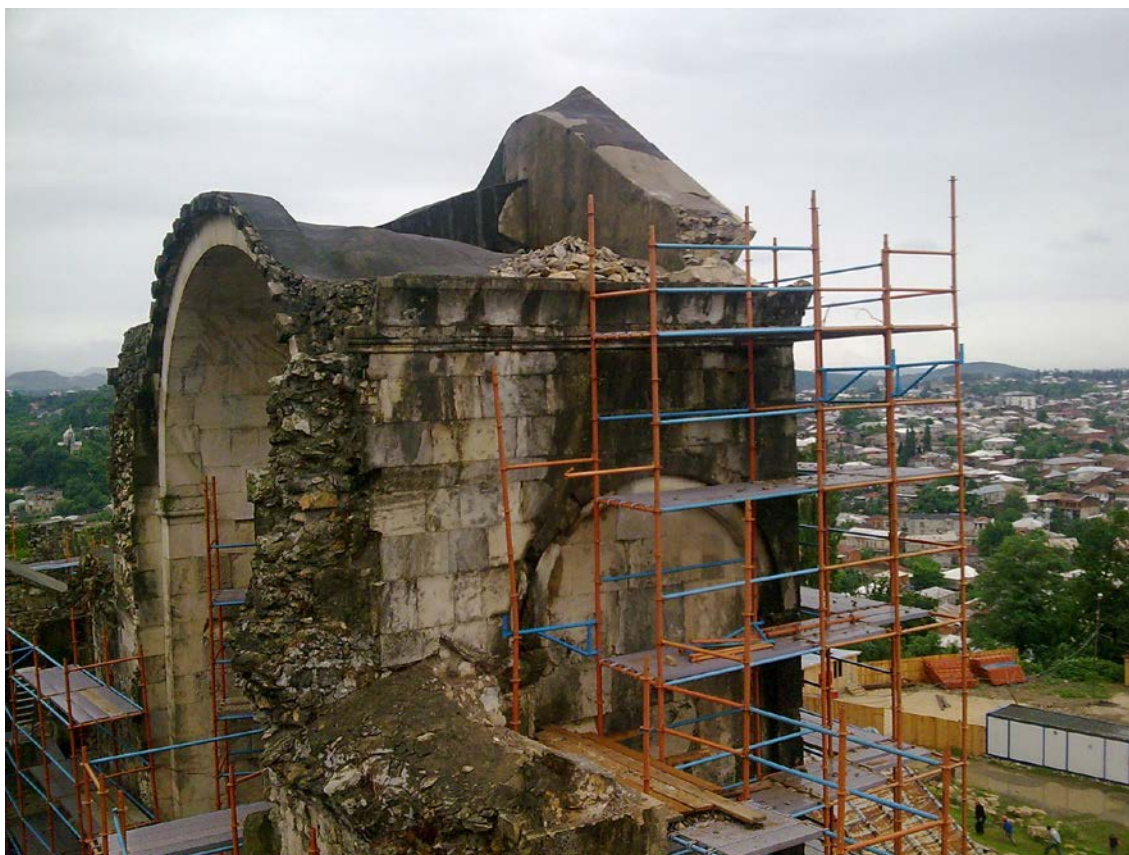
ნახ.11. დაზიანებული აღმოსავლეთ კედელი

მეოთხე უბანი მოიცავს ჩრდილოეთის მკლავის ინტერიერის თაღის აღმოსავლეთის ნაწილს.

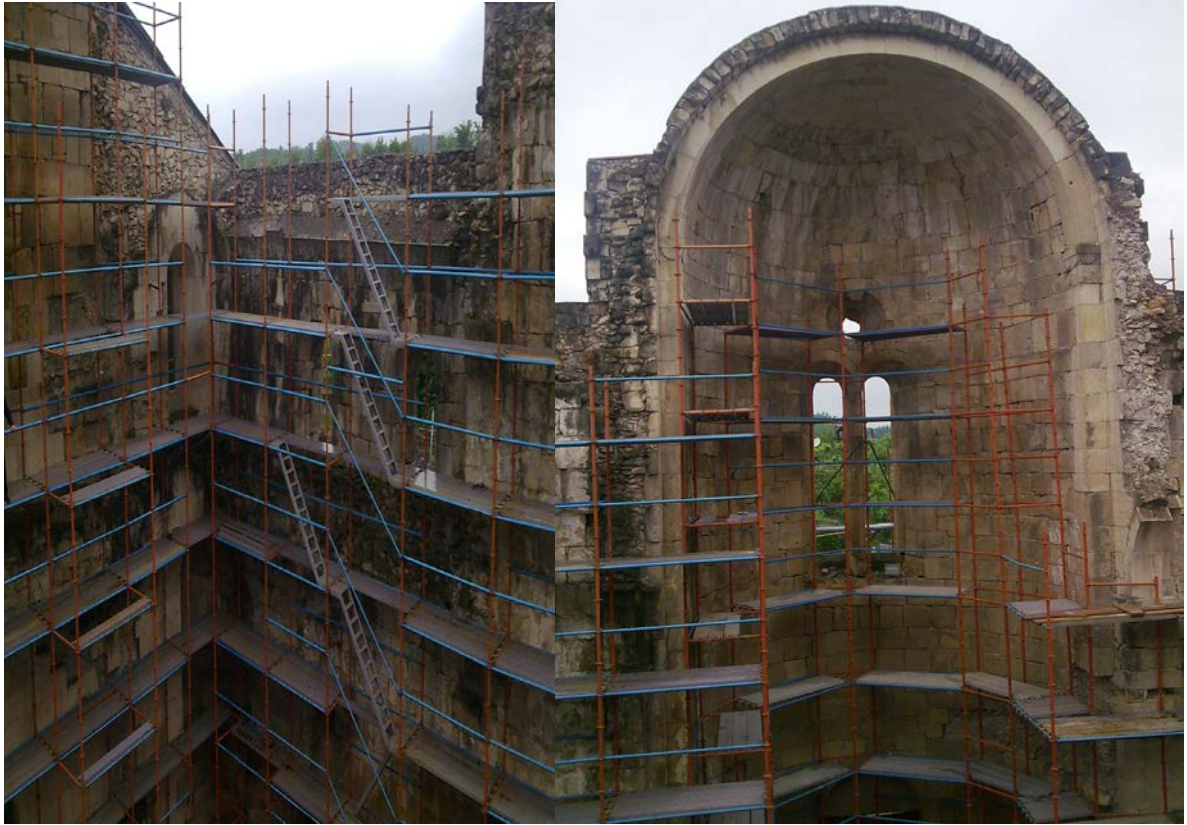
ნახ.13. ტაძრის სარესტავრაციო უბნები

2) ატმოსფერული ფაქტორების ზეგავლენით წარმოქმნილი და შემდეგ გაფართოებულ ბზარებში ჩადიოდა რა თოვლისა და წვიმის წყალი დუღაბიდან ირეცხებოდა კალციუმის ჰიდროჟანგი (ძირითადი მჭიდა კომპონენტი დუღაბში) და მასთან ერთად იშლებოდა დუღაბიც. აღნიშნული გარემოება განსაკუთრებით შესამჩნევი იყო ტაძრის კედლების ზედა ნაწილში.

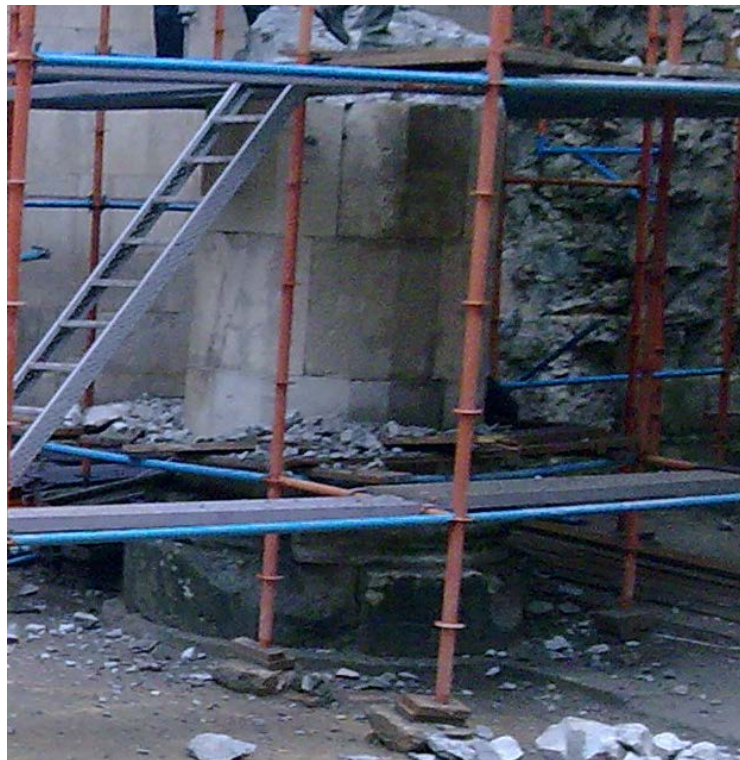
არსებული ყორე-ქვის ლენტური საძირკველი საჭიროებდა გაძლიერებას, რომლის შესრულების შემდეგ გაიზარდა საძირკვლის სიგანე, რის შედეგადაც ამალდა სიმტკიცე და სიხისტე.

სურ.30. არსებული სვეტის ფრაგმენტი

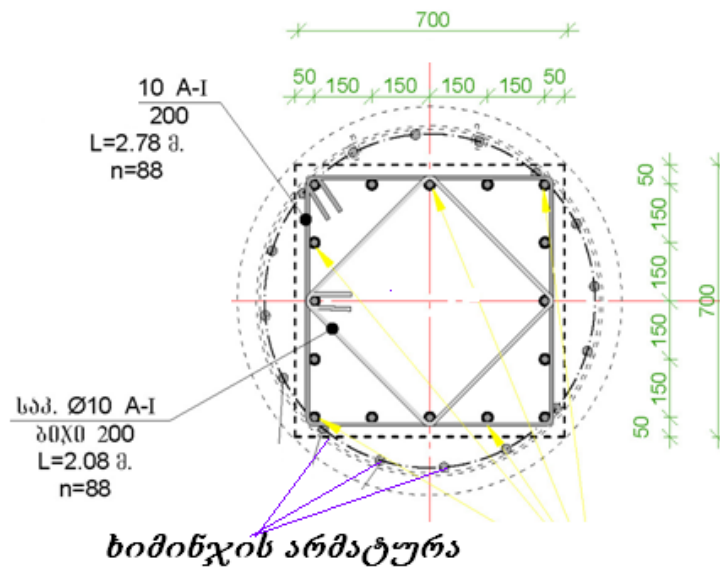
ნახ.33. მონოლითური რკინაბეტონის სვეტისა და ხიმინჯის არმირების სქემა

მონოლითური ხიმინჯისა და რანდკოჭების კონსტრუქციული და დაარმატურების სქემები ნაჩვენებია ნახ.32.; 33; 34.

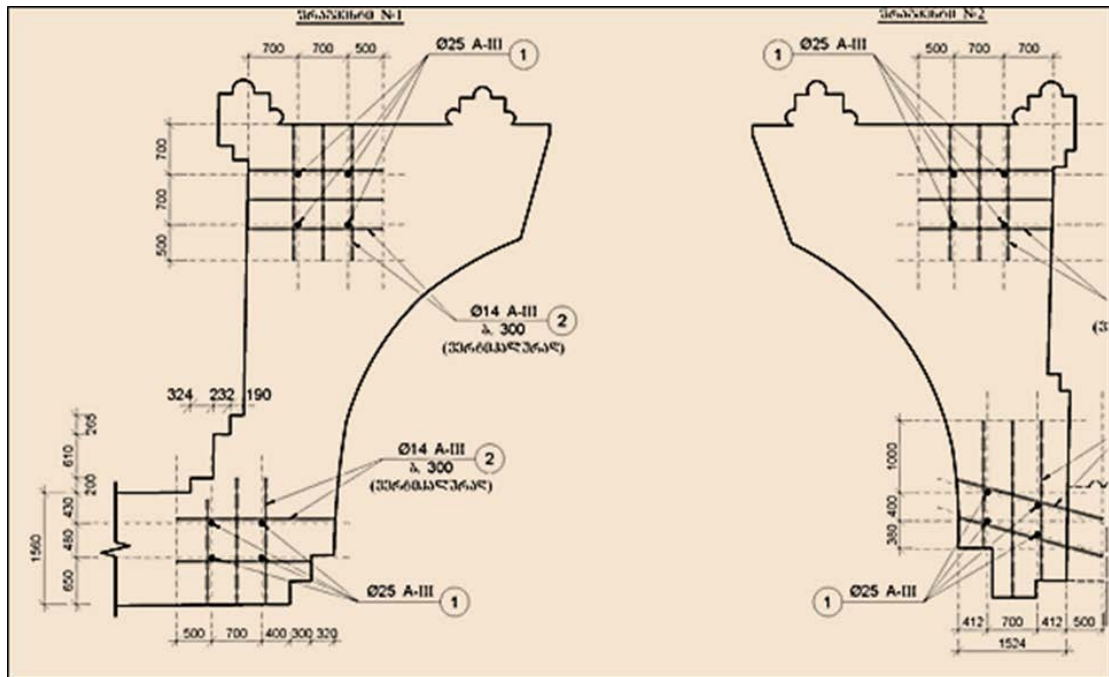
ნახ.46. კედლის კუთხეების გაძლიერების სქემები.
