ირაკლი ჭანტურია

“საკულტო ნაგებობის მზიდ ელემენტებში გამოყენებული მასალის
მექანიკური მახასიათებლების ექსპერიმენტალური კვლევა
თანამედროვე
მეთოდებით და მათი საიმედოობის უზრუნველყოფა“

დოქტორის აკადემიური ხარისხის მოსაპოვებლად
წარდგენილი დისერტაციის

ა ვ ტ ო რ ე ფ ე რ ა ტ ი

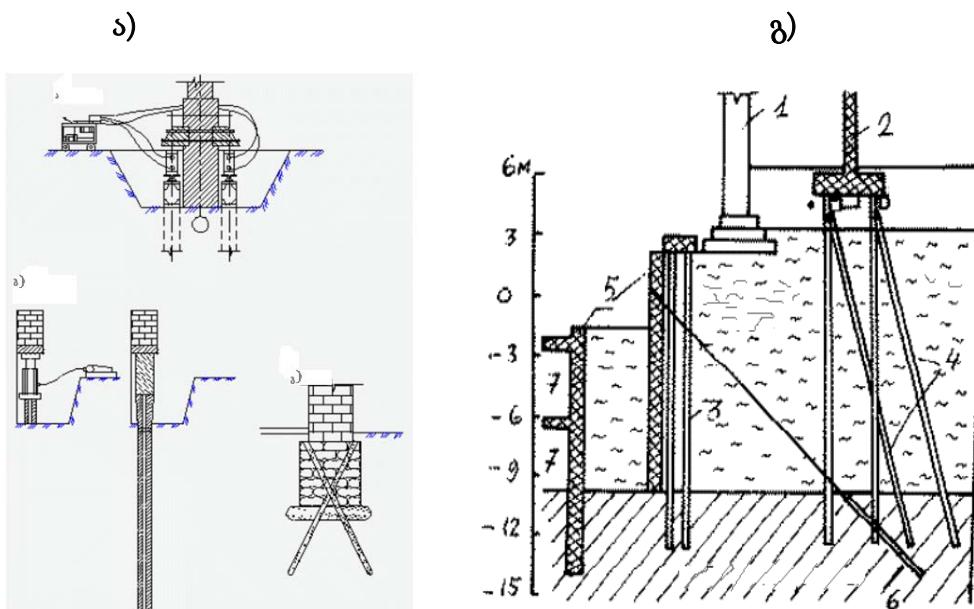
**ნახ. 4. სამირკვლების საყრდენი გრუნტის გამაგრება
ხიმინჯების გამოყენებით:**

- ა- მრავალსექციური ჩასაჭედი ხიმინჯები ორმხრივი კოჭა-საყრდენით;
- ბ- ხიმინჯების ჩაჭედება კედლის ქვეშ; გ- საბურლ-საინჟექციო ხიმინჯები კონტაქტური ფენით.

ბოლო 20 წლის აღდგენა-გაძლიერების პრაქტიკაში სულ უფრო ფართოდ გამოიყენება საბურლ-საინჟექციო ხიმინჯები, როგორც ვერტიკალური, ისე დახრილი. დატკეპნის სპეციალური სამუშაოების შემდეგ ასეთ ხიმინჯებს არათანაბარი ზედაპირი აქვთ და ამიტომაც მათ უწოდებენ “ფესვისმაგვარს”.

“ფესვისმაგვარი” ხიმინჯების ძირითადი უპირატესობები:

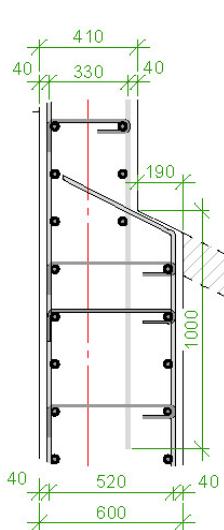
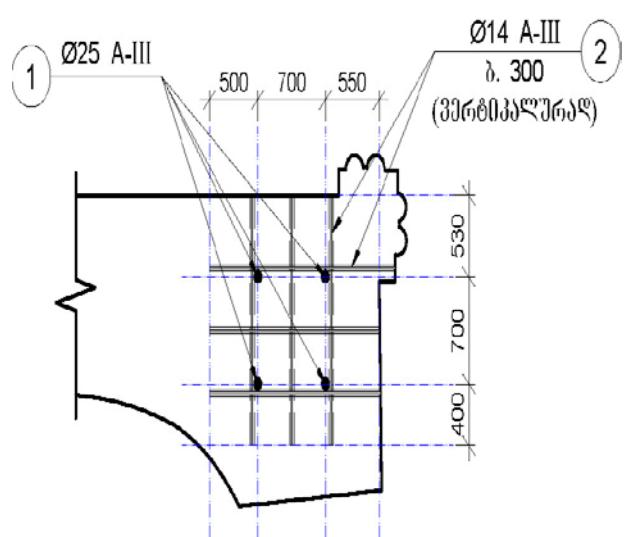
ნახ.8. მონოლითური რკინაბეტონის კედლის არმირების ფრაგმენტები

შრაბებები №7

როგორც გაანგარიშების შედეგებმა აჩვენა, მაქსიმალური გამჭიმავი ძაბვა ქვის წყობაში $1.5 \div 1.8$ კგ/სმ²-ს ფარგლებშია, რაც არ აღემატება წყობის სიმტკიცეს

გაჭიმვაზე. გაძლიერებული მონოლითური რკინაბეტონის კედლის არმირების ფრაგმენტები წარმოდგენილია ნახ.8-ზე.

ბაგრატის ტაძრის მზიდ კონსტრუქციებს წარმოადგენს კონტურის გაძლიერებული არსებული მზიდი ქვის კედლები (პირვანდელი XI საუკუნის და აღდგენილი XX საუკუნის) და მონოლითური რკინაბეტონის შიდა კარკასის (თაღნარის) კომპლექსური კონსტრუქცია ნახ.8.
