,წმ. მარიამის“ ეკლესია თბილისში

ანჩისხატი

The Church the Virgin in Tbilisi

საქართველოს ძეგლთა დაცვის დეპარტამენტი
თბილისი, 2001

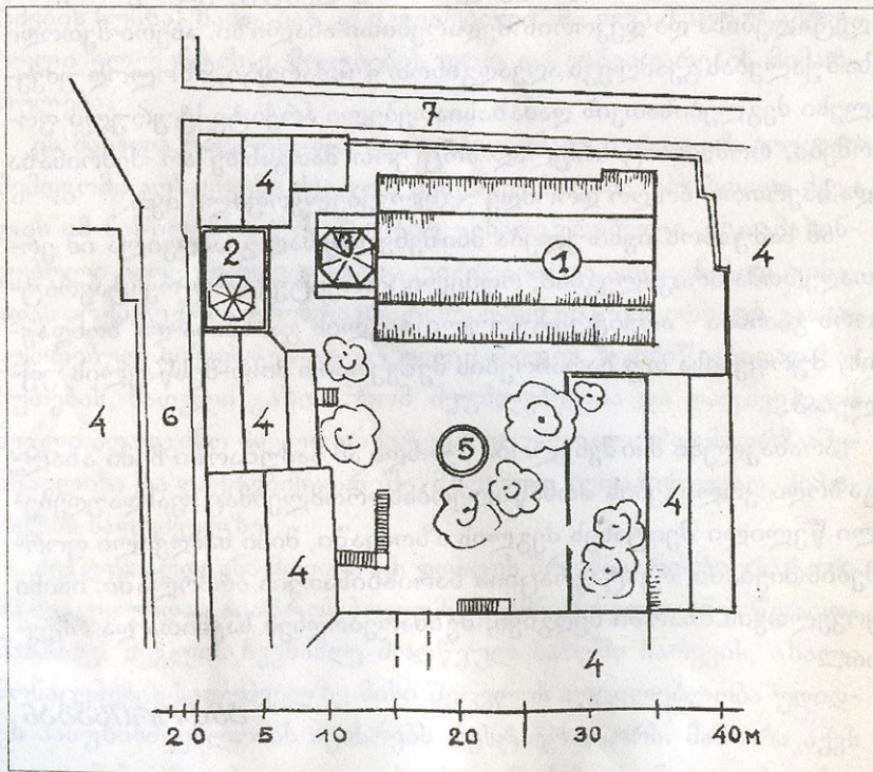
ნახ. I. ანჩისხატი. გენეგაზა.

ეზო, საღაც ანჩისხატის ტაძარი დგას, ქალაქის ამ ნაწილისათვის შედარებით დიდია (ნახ. I). მას დასავლეთიდან შავთელის ჭურა ესაზღვრება, ეზოზე სამი მეტრით მაღლა განლაგებული. ჩრდილოეთით იგი შავთელის დაღმართზე გადის, სამხრეთით კი ამავე დასახლების შესახვევს ებჯინება. ტაძარს ეზოს ჩრდილო-აღმოსავლეთი ნაწილი უჭირავს. 1958 წლის სარესტავრაციო სამუშაოების დაწყებამდე და

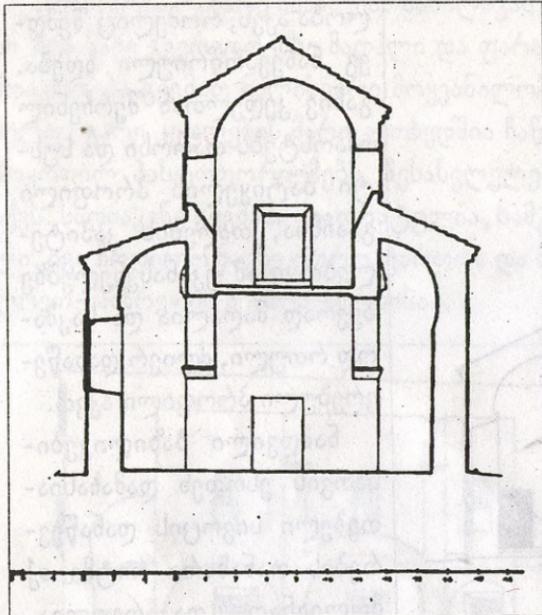
ნახ. 5. ანჩისხატი. განვითარებული.
დასავლეთის ხედი.

ხის პატრონიკე, მოწ-
ყობილი მთავარი ნავის
დასავლეთ კიდეში, იატა-
კიდან 6 მ-ის სიმაღლეზე,
გადიოდა XIX საუკუნის
სამრეკლოში განთავსებ-
ულ კიბეზე (ნახ. 3 და 5).

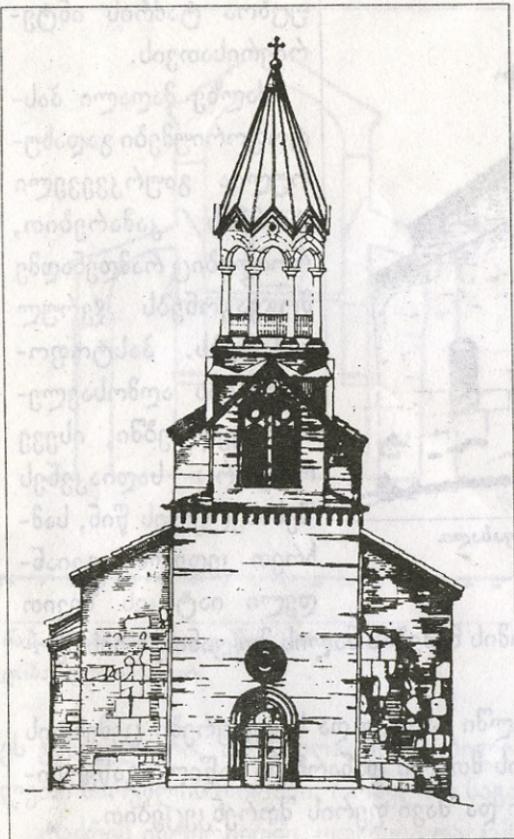
ნახ. 7. ანჩისხატი. დასავლეთი ფასადი.

ფარავდა XIX საუკუნეს მა-ლალი სამრეკლო (ნახ. 7). ამ ფასადის გვერდითი უბნები მთლიანად შეკეთებული იყო სხვადასხვა ზომისა და ფორმის აგურით (ფოტო 12). მაგრამ თუ კი კიბით სამრეკლოს ზედა სართულში ახვიდოდით, დაინახავდით ამ კედლის ძველი წყობის კარგად შენახულ უბნებს და “ჯვრის ამაღლების” რელიეფური კომპოზიციის ორ ფრაგმენტს, რომლებიც ჩართული იყო უფრო გვიანდელ წყობაში პატრონიკეს შესასვლელის თავშე (ფოტო 13).

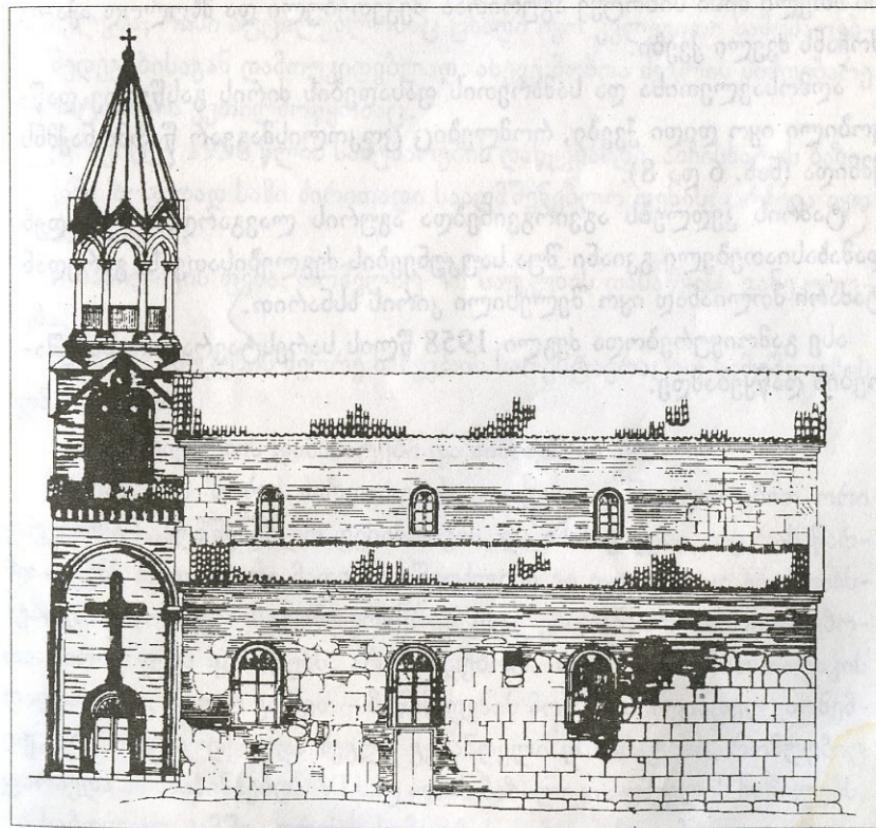
ნახ. 8. ანჩისხატი. სამხრეთი ფასადი.

ცალქეული ფრაგმენტების სახით მოჩანს (ნახ.8, ფოტო 14,15).

აღმოსავლეთისა და სამხრეთის ფასადების ძირის გასწვრივ დაწყობილი იყო დიდი ქვები, რომლებიც ცოკოლისმაგვარ წარმონაქმნს ქმნიდა (ნახ. 6 და 8).

პოზიციური გადაწყვეტის გაშიფრა. მხოლოდ ისლა მოხერხდა, რომ ძველი წყობის პატარა ფრაგმენტებს შორის გავვერჩია სამი უშველებელი სარკმელი, ამოშენებული XIX საუკუნის აგურით, შუა სარკმლის ქვეშ კი ერთი არაპროპორციულად მცირე ზომის შესასვლელი (ნახ. 8, ფოტო 5).

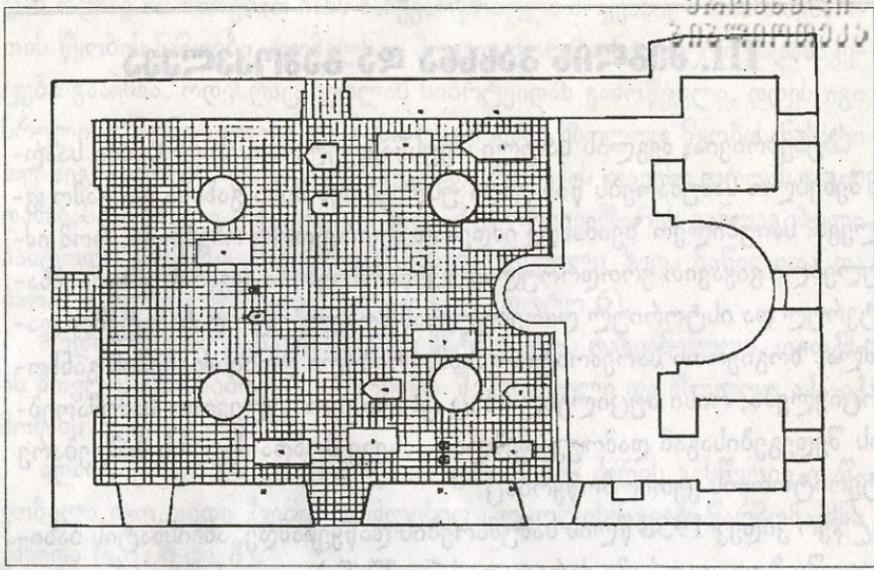
ნახ. 9. ანჩისხატი. იატაკი ტომეტის ფილების დონეზე.

მოხდა იატაკის წინასწარი აზომვა ტომეტის ფილების დონეზე (ნახ. 9).

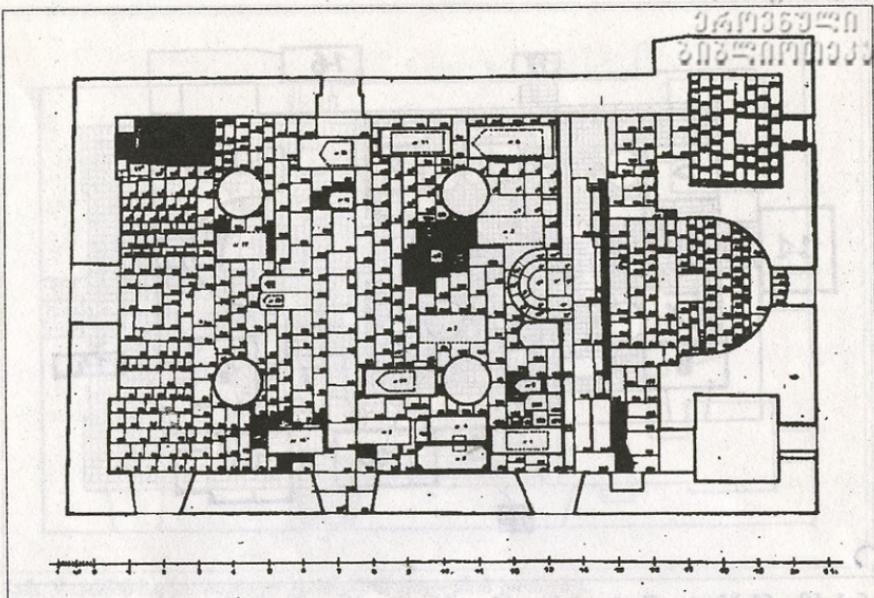
ნახ. 11. ანჩისხატი. იატაკი ქვის ფილების დონეზე.

აღმოჩნდა, რომ ტომეტის ფილების ქვეშ დაგებული იყო ნაცრისფერი ბაზალტის დიდი ფილებით გაწყობილი უფრო ძველი იატაკი (ნახ. II. ფოტო 16). დაახლოებით 1 მ-ის სიღრმის მქონე მთელი სივრცე, განლაგებული ამ უკანასკნელის ქვეშ, ამოვსებული იყო მშრალი ყავისფერი მიწით, ფსკერთან ახლოს გარეული კირის ხსნარის ნაჭრებით, დამსხვრული აგურით და რიყის ქვით, ხოლო 10-16 სმ-ის სიღრმეზე გამოჩნდა გასქელებული კედელი, აგებული უხეშად ნათალი ისეთივე ქვით, რომლითაც ტაძრის კედლები. დაახლოებით იმავე ღონებზე, იქ, საღაცჩვენი ვარაუდით უნდა მდგარიყო ჩრდილოეთი რიგის აღმოჩნდა ღია ფერის, დიდი, უხეშად თლილი ქვების წყობა, რომელიც, შესაძლოა, ამ ბოძის საძირკვე-

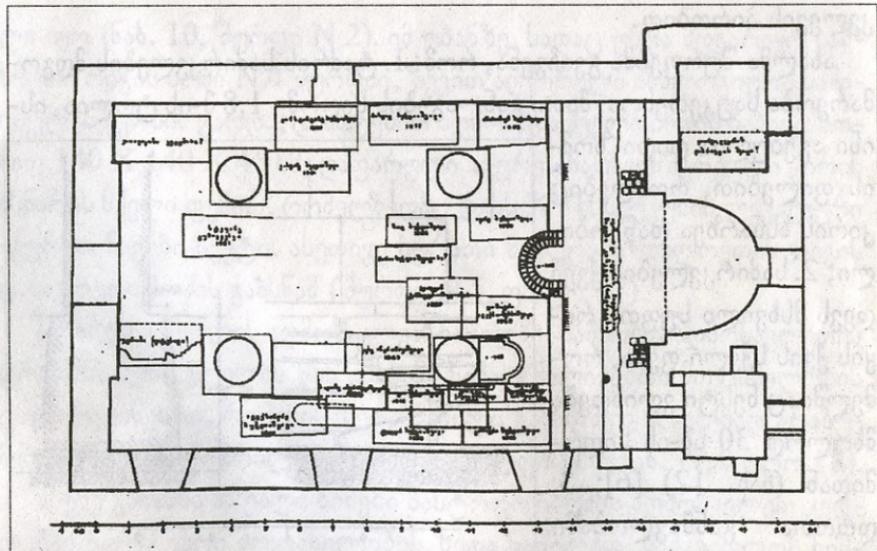
ნახ. 13. ანჩისხატი. სამარხების გეგმა.

ნავთაშორისი ბოძების საძირკვლების სრულ გახსნამდე გამოჩნდა აკლდამები (ნახ. 13) იატაკის ორივე ფენაში განლაგებული საფლავის ქვებით. ზოგიერთ საფლავს ჰქონდა მესამე საფლავის ქვაც, ჩაშენებული ახლომდებარე კედელში.

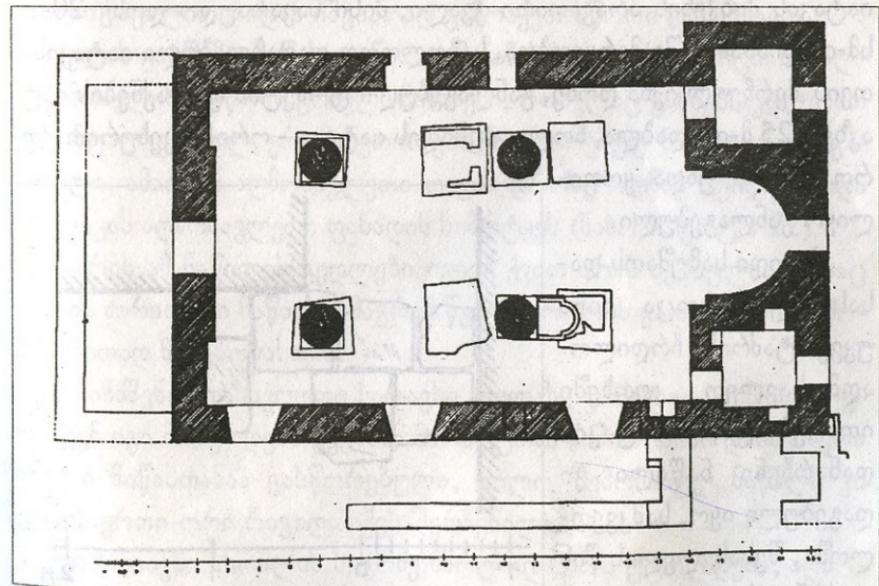
ნახ. 14. ანჩისხატი. გეგმა სრული განსნის შემდეგ.

იატაკის სრული გახსნის შემდეგ გამოჩნდა ნავთაშორისი ბოძების სამი წყვილის საძირკვლები, ამასთანავე, როგორც ზევით აღვნიშნეთ, დასავლეთის წყვილზე ბაზისებიც იყო შერჩენილი (ნახ. 14).

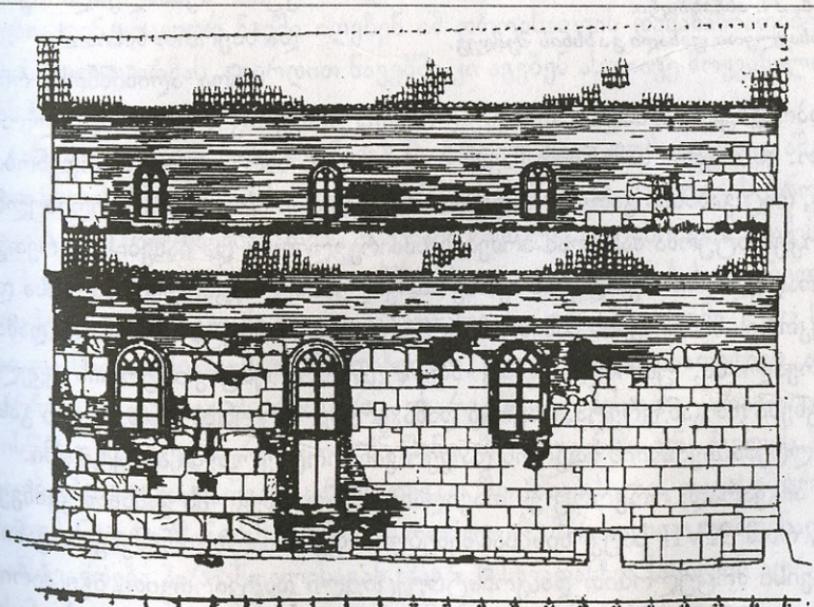
ნახ. 23. ანჩისხატი. სამხრეთი ფასადი გახსნის შემდეგ.

ასევე აღმოჩნდა, რომ ამ ძეგლს ცოკოლი არ გააჩნია და მისი ვიწრო, საფეხურის იერის მქონე კედლის გაგანიერება საძირკველს წარმოადგენს.

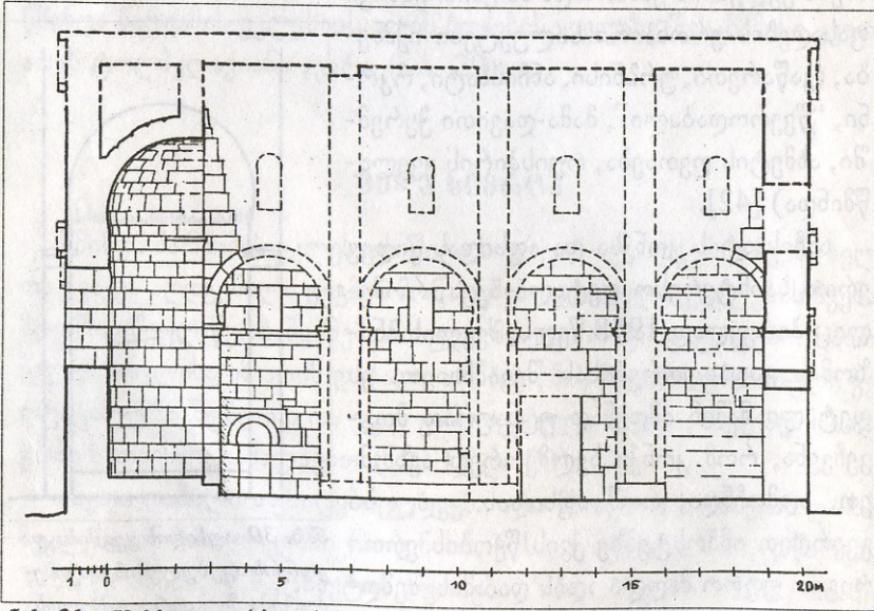
ნახ. 31. ანჩისხატი. გრძივი ჭრილი. სამნერეთი ზედი.
რესტავრაციის პროექტი.

ნავთაშორისი არკატურის აღსაღვენად ჩვენ ხელთა გვაქვს აღდგენი-
ლი გეგმა და ძველი ნავთაშორისი არკატურის თაღების ნარჩენები, რო-

მღებიც შემონახულია ინტერიერის განივ კედლებთან (ნახ. 29, 31).

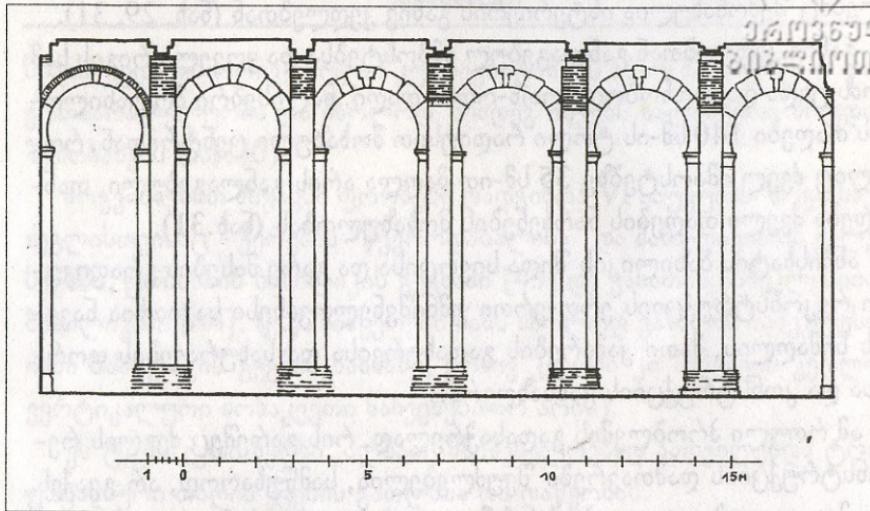
ნახ. 32. ბოლნისის სიონი. გრძივი ჭრილი სამხრეთ ნავზე.

მართლაც, ბოლნისის სიონში კარგად ჩანს, რომ ბოძების პილასტრები მიმართული გვერდითი ნავებისაკენ, უწყვეტლივ გრძელდება არკატურაზე მაღლა [45]. ამ პილასტრების იმპოსტები განლაგებულია 1.30 მეტრით ზევით როგორც ნავთაშორისი არკატურის პილა-

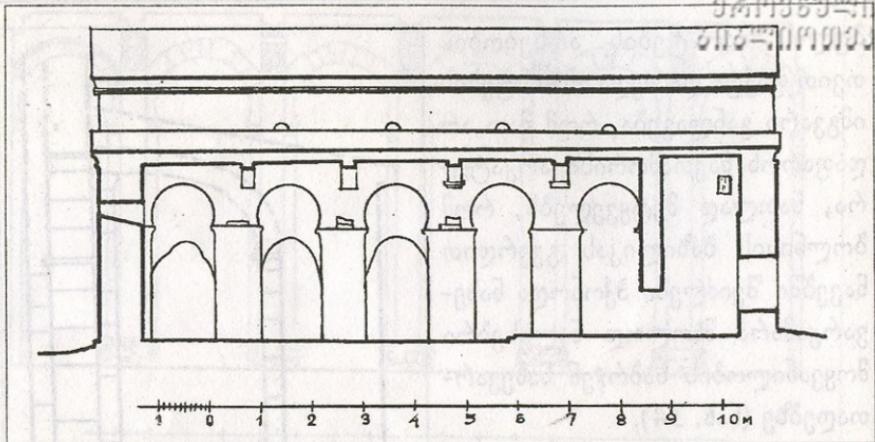
ნახ. 35. კაწარეთის სამება. სამხრეთი ნავის გრძივი ჭრილი.
ჩრდილოეთი ხედი.

ბა, რომლებსაც სხვადასხვა ღროს და სხვადასხვა დონეზე ეყრდნობოდა გვერდითი ნავების საბრჯენი თაღები [47]. ეს კონსოლები ორ რიგადაა განლაგებული: ორი ქვედა უშუალოდ ძველი ბოძების კაპიტელების დონეზეა ჩამაგრებული, ზედა კონსოლი კი ბოძების ღერძზეა განლაგებული, მხოლოდ არკატურის ზევით (ნახ. 35 და 36).

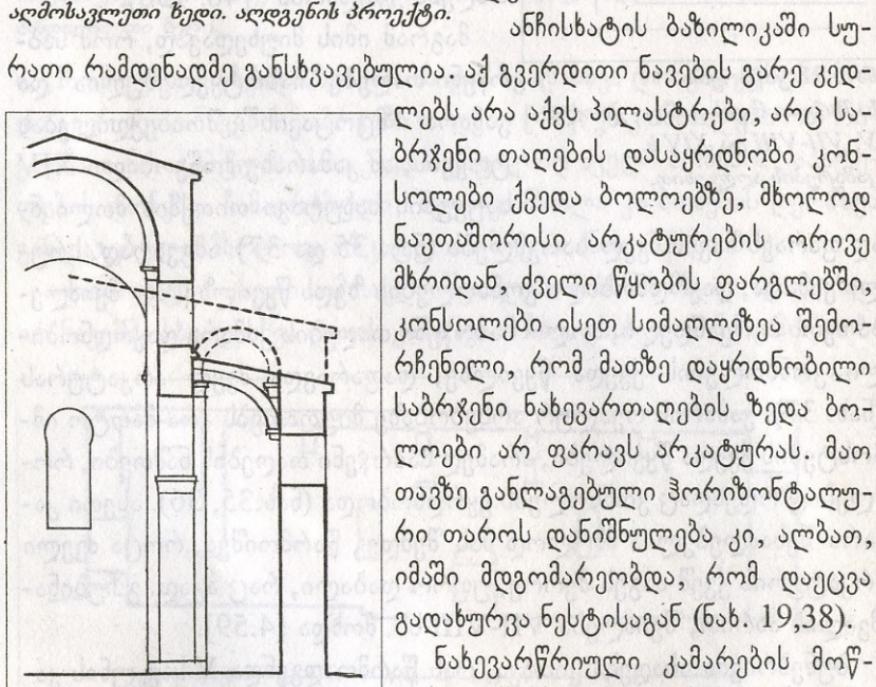
ნახ. 39. ჭრილი გვერდით ნავზე.
აღდვენა.

ის სწორედ ნახევარგამარტო რომლის საბრჯენი თაღი ყურდნობოდა გარე კედლის კონსოლს და არკატურის ზევით განლაგებულ ზედა კონსოლს. ასეთი კამარა (როგორც ეს კარგად ჩანს ნახ. 37) არ დაფარავს ძველ არკატურას, ხოლო მასზე მოწყობილი სახურავი არ მიეფარება მთავარი ნავის სარკმლებს.

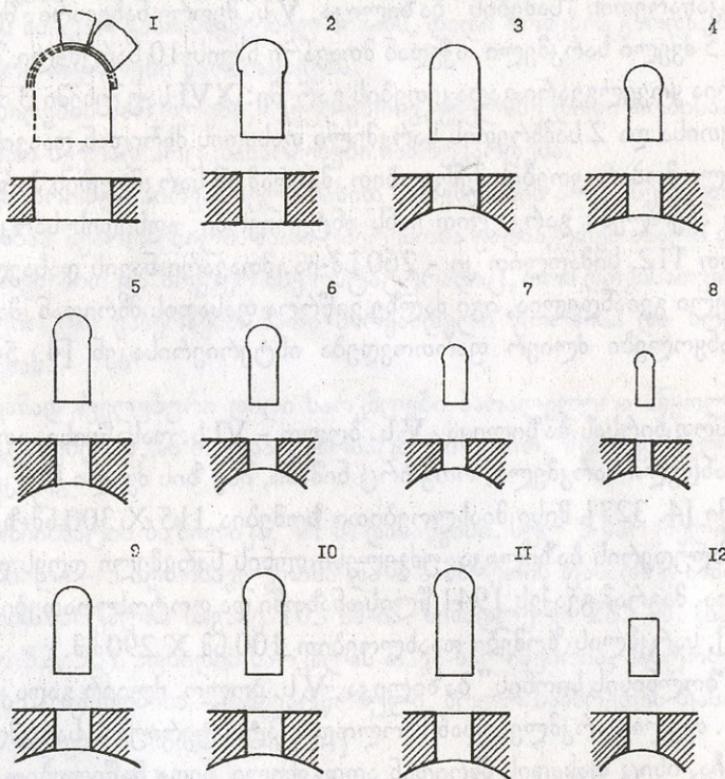
ნახ. 43. V ს.- VI ს. პირველი ნახევრის ეკლესიების სარკმლები.

9. ზემო ნიჭოზის ბაზილიკა, V ს. დასასრული. ამჟამად დიდი გუმბათოვანი ტაძარი. შემორჩენილია V ს. ბაზილიკის ნაწილები და აფსიდის სარკმელი, რომელიც მოგვიანებით დაავიწროეს, მაგრამ განს-

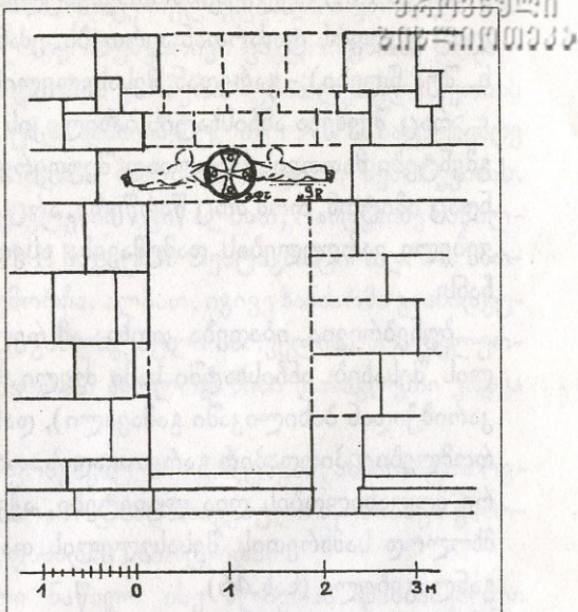
ნახ. 46. ანჩისხატი.
სამხრეთი შესასვლელის აღდგენა.

ეკლესიებში ისინი სამნაწევრიანია, მთავარი ღერძის მიმართ სიმეტრიული და აქვთ რელიგიური მნიშვნელობა [73. 149-153; ტაბ. 24, 25]. ჩვეულებრივ ისინი განლაგებულია როგორც გარე, დამოუკიდებელი, ისე განათებული სათავსებიდან (კარიბჭებიდან, ეკვდერებიდან და სხვა გვერდითი სათავსებიდან) ტაძრის მთავარ სივრცეში შესასვლელების თავზე. მაგალითად, მცხეთის ჯვარში (VII ს. ბოლო) მთავარი შესასვლელის თავზე ამოკვეთილი რელიეფი დაცული იყო ლია კარიბჭით, ხოლო მეორე მცირე ზომის შესასვლელს კარიბჭე არ გააჩნდა. ქვემო ბოლნისის სამეკლესიიან ბაზილიკაში (VII ს. შუა წლები) ორივე რელიეფი განთავსებულია გვერდითი ეკლესიდან მთავარში შესასვლელების თავზე. ოეთრი წყაროს დარბაზულ ეკლე-
