პ. ზაქარაია

ნ ა ქ ა ლ ა ქ ა რ უ რ ბ ნ ი ს ი ს  
ს უ რ ო თ მ ო ძ ვ რ ე ბ ა

გამომცემლობა „მეცნიერება“  
თბილისი  
1965

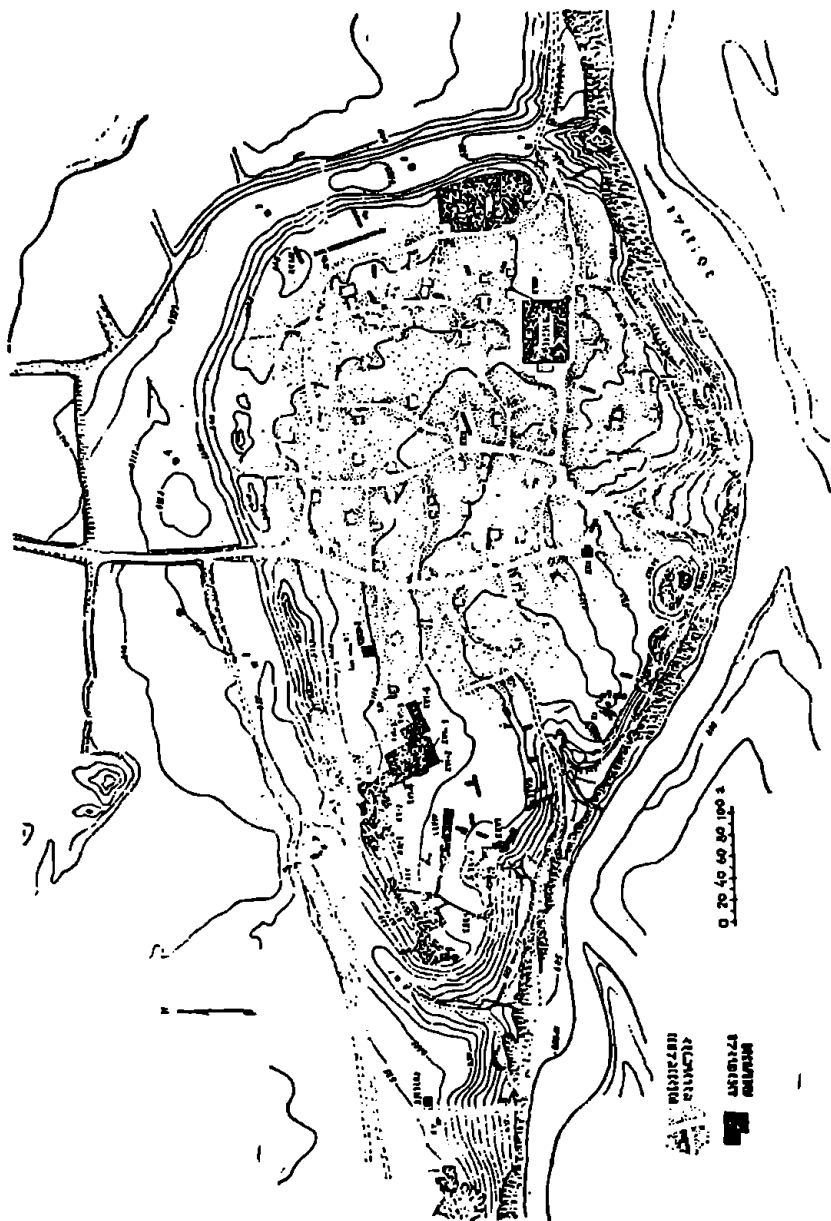
სურ. 1. ნაქალაქარის გეგმა გაოხრებამ უბნების აღნიშვნით

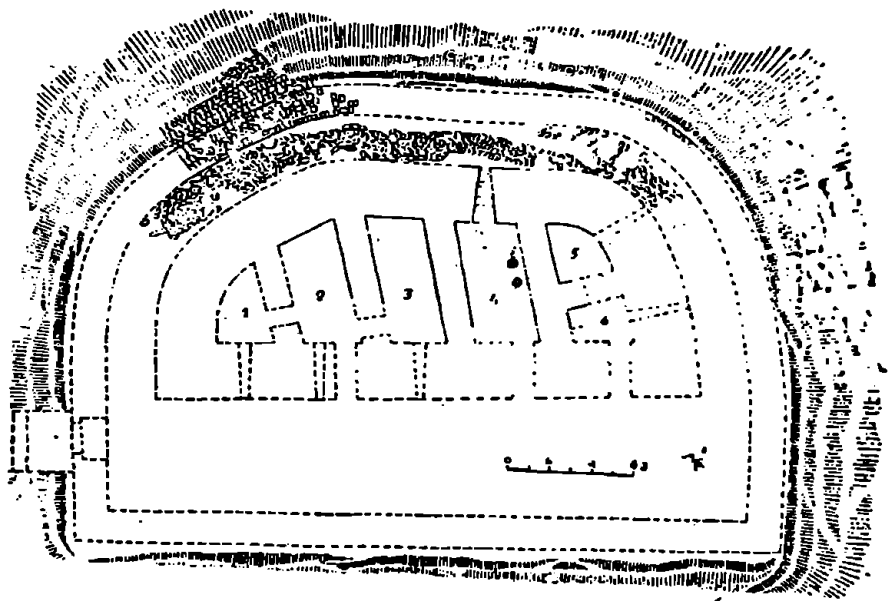
სურ. 3. ხიზანანთ გორა. ციტადელის გეგმა

შედარებით ჩრდილოეთის კედლის აღდგენა ადვილად ხდება, რადგანაც მე-4 ოთახში ფანჯრის გარეთა ხაზი იძლევა მის სისქეს. მასვე ეფარდება გაგრ-

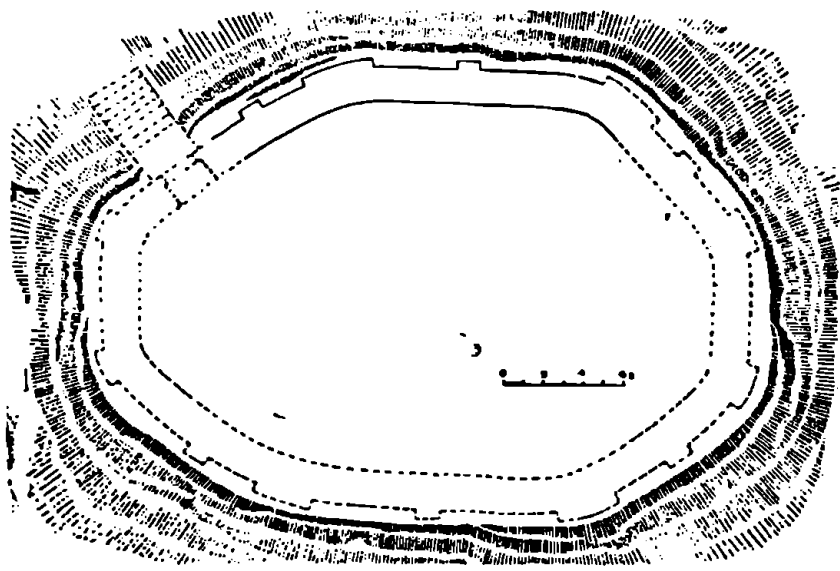
სურ. 4. ხიზანანთ გორა. კეიტკირის კედელი

კეიტკირის კედლის აყრის შემდეგ გამოჩნდა უფრო დაზიანებული ფენა. ამ, რიგით მესამე, ფენამ სრულიად განსხვავებული მასალა მოგვცა. ეს იყო ნა-

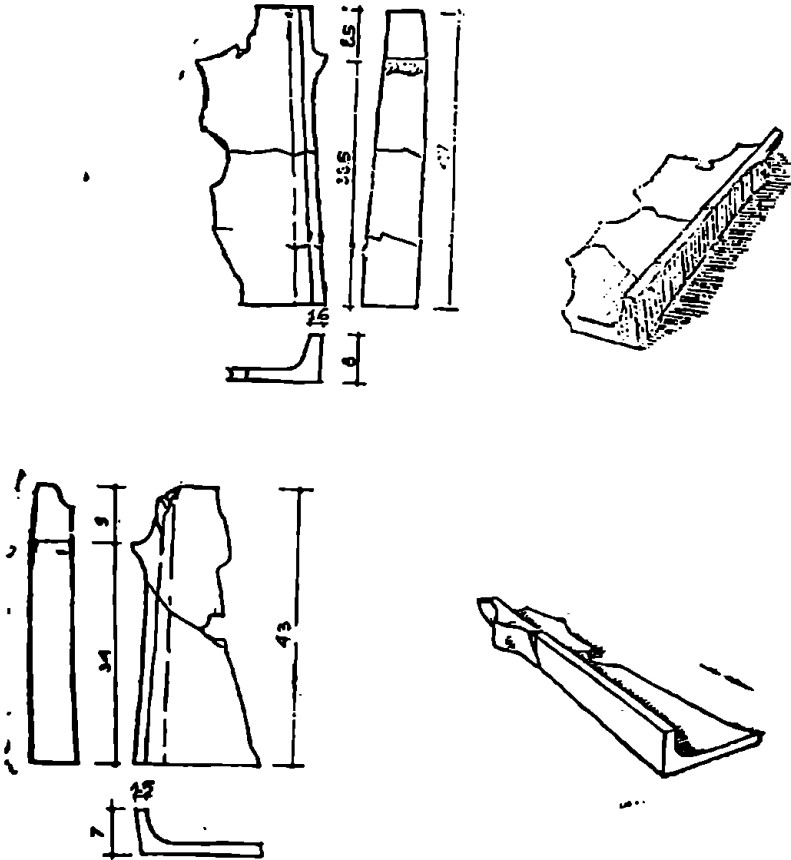
სურ. 7. კრამიტები ხიზნაანთ გორის ანტიკურა ფენიდან.

ხიზნაანთ გორაზე ანტიკურ ფენაში აღმოჩენილი კრამიტები წერნაქითაა დაფარული. საღებავი მოწითალო ფერისაა. იგი მხოლოდ სახურავზე დაწყობის შემდეგ გამოსაჩენ ადგილზეა წასმული. კრამიტის ასეთი სახით შეღებვა არა მარტო ურბნისისათვის, არამედ იმ დროის ანტიკური კრამიტისათვის საერთოდ ყოფილა დამახასიათებელი. კერძოდ, ასეთი კრამიტი მცხეთაში გვხვდება IV—III საუკუნეებამდე<sup>6</sup>. ხიზნაანთ გორის აღნიშნული ნაგებობის არქეოლოგიური მასალაც დაახლოებით იმავე დროზე მიუთითებს.

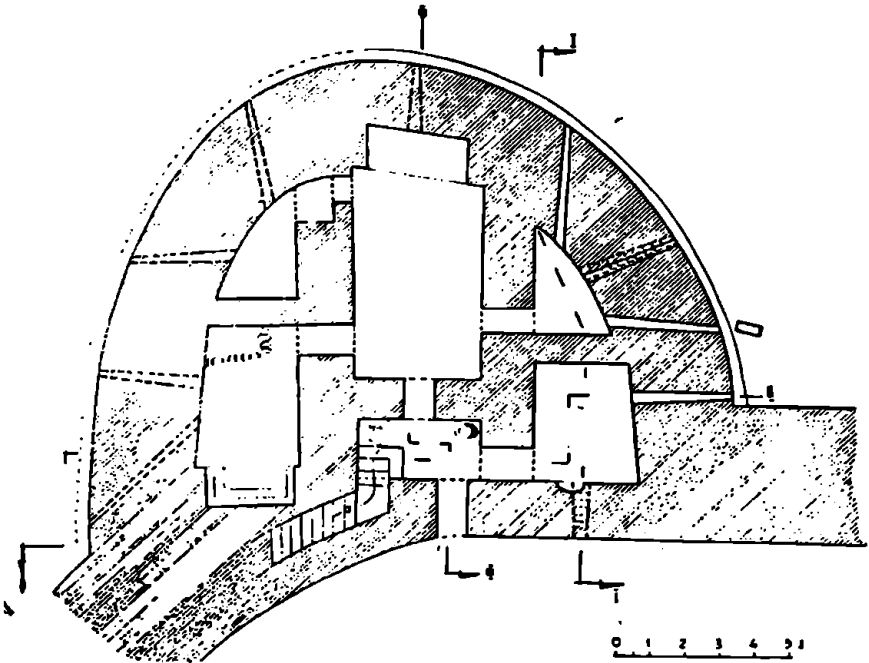
სურ. 9. კოშკი 1. გეგმა

დან ერთი მეტრის სიმაღლეზე, განლაგებულია სამი სამზერი. ეს სამზერები სხვადასხვა მხარესაა მიმართული. შუაში, მაღლა მოთავსებულია სარკმელი. ეს სარკმელი კოშკის გარეთა კედელში, ე. ი. ზღუდის გარეთ მდებარეობს.

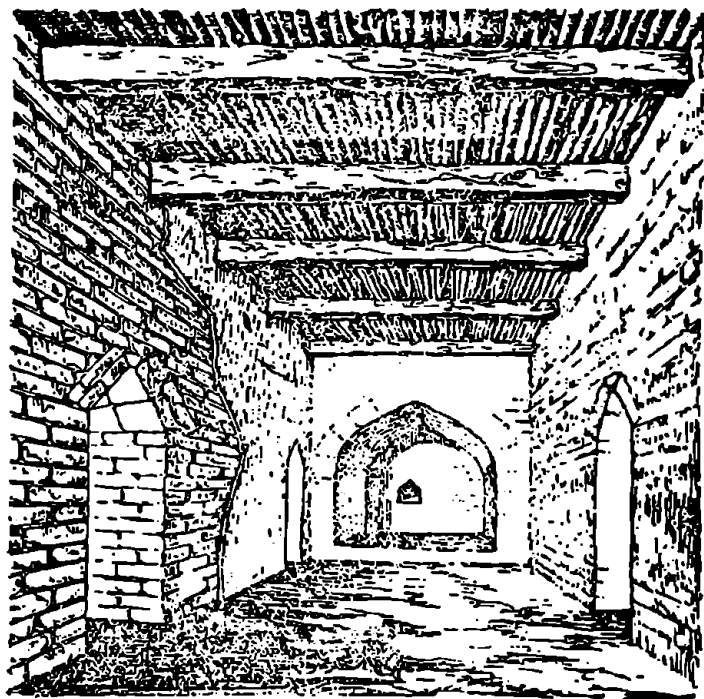
სურ. 12. კოშკი 1. დარბაზის ინტერიერის რეკონსტრუქცია

ლის დიდი ნიშებიდან უკეთ იყო შერჩენილი ეს უკანასკნელი. ვანიერი და ღრმა ნიშა (სიღრმე 1,2 მ, სიგანე 2,6 მ) გადახურულია შეისრული თალით (მთლიანად მაღებულია კარგი პროპორციის ნიშა). ნიშის გვერდის ალიზები თუ ჩვეულებრივად პორიზონტულად აწყვია, ნორმალური იქნებოდა წყობის ასე გაგრძელება, როგორც ეს ზღემა დღესაც და, იქვე, ადრე აგებულ აბანოშია გამოყენებული, მაგრამ მშენებელი ასე არ მოქცეულა. მას ნიშის მთელ სიღრმეზე თალის აგურები გვერდებზე დაუყენებია და ამიტომ პირველი პირი ჩანს ფართო სიბრტყით (სურ. 11, ტაბ. XII). თალისა და საერთოდ ოთახის შეღესვის შემდეგ კი ეს არ გამოჩნდებოდა, კონსტრუქცია დაიმალებოდა. საერთოდ უნდა აღვნიშნოთ, რომ თალებზე ასეთი წყობის გამოყენება არ არის ახალი. მას მეზობელ ქვეყნებში, კერძოდ ირანში, იყენებდნენ პირველი საუკუნეებდან<sup>11</sup>.

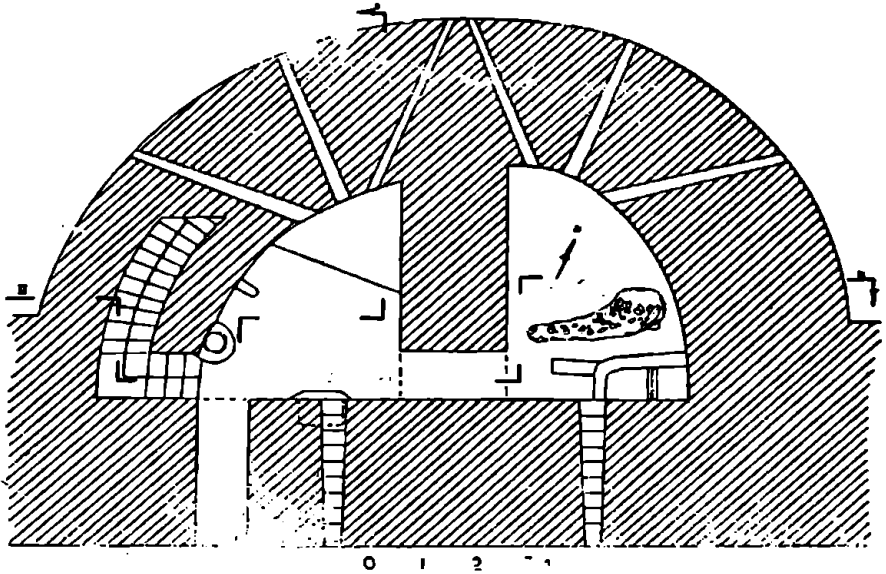
სურ. 14. კოშკი 2. გეგმა

კოშკი ზღუდის გარეთ ცილინდრული ფორმით გამოდის, შიგნით (ქალაქი-სკენ) ზღუდის ხაზი არ ირღვევა. კოშკი ორი სეგმენტური სადგომისაგან შედ-

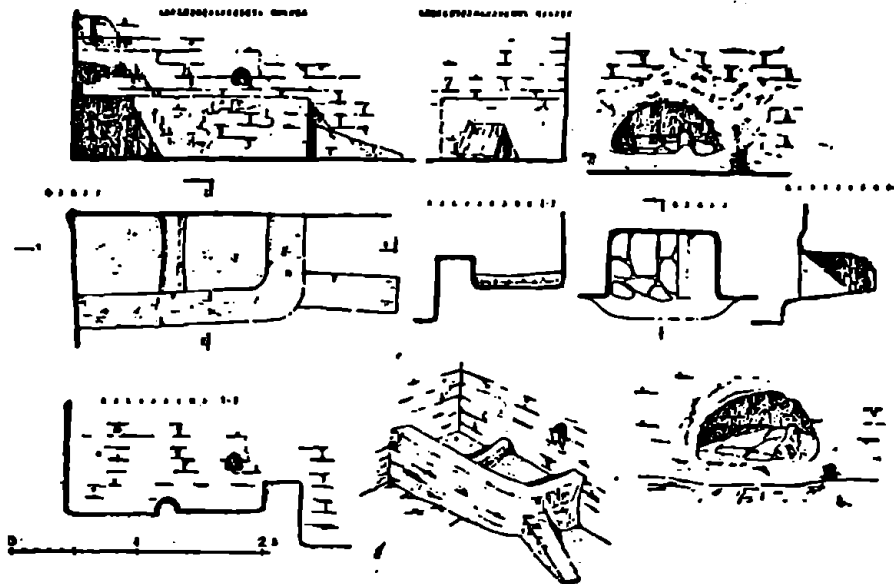
სურ. 16. კოშკი 2. ინტერიერის დეტალები

მეორე ოთახის კუთხეში აბაზანის მაგვარი შემადგენელია. მასაც ალიზის კედლები აქვს (სურ. 16). მისი გარეთა სიმაღლე 60 სმ, შიდა სიღრმე კი 30 სმ. შიგნით იგი მცირე ლილვით ორ თითქმის კვადრატულ მონაკვეთადაა გაყოფილი. მისი დანიშნულებაც არ ირკვევა. წყლის შესანახავად იგი არ გამოდგებოდა,

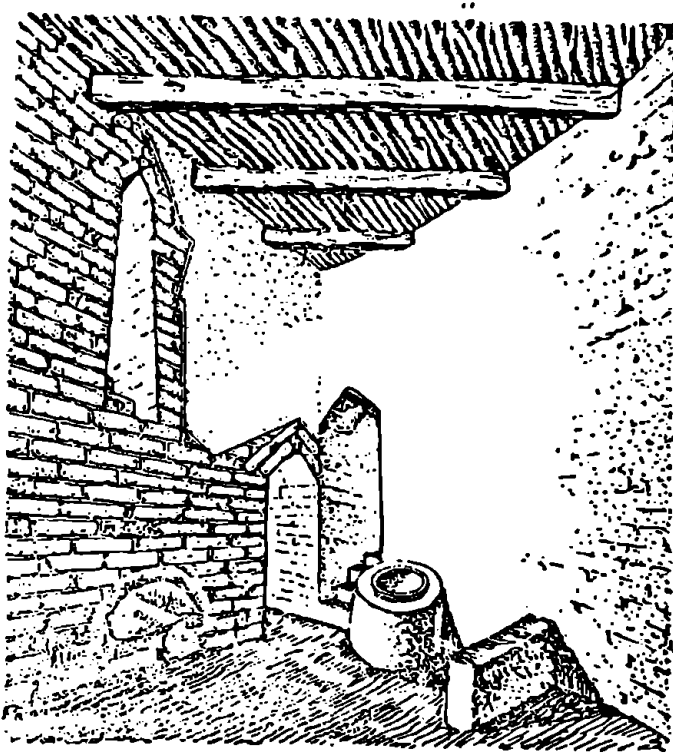
სურ. 17. კოშკი 2. ინტერიერის რეკონსტრუქცია

ბანზე აშავალი კიბის უჯრედი გადახურული იყო ცილინდრული კამარით და ნაგები—ალიზით.

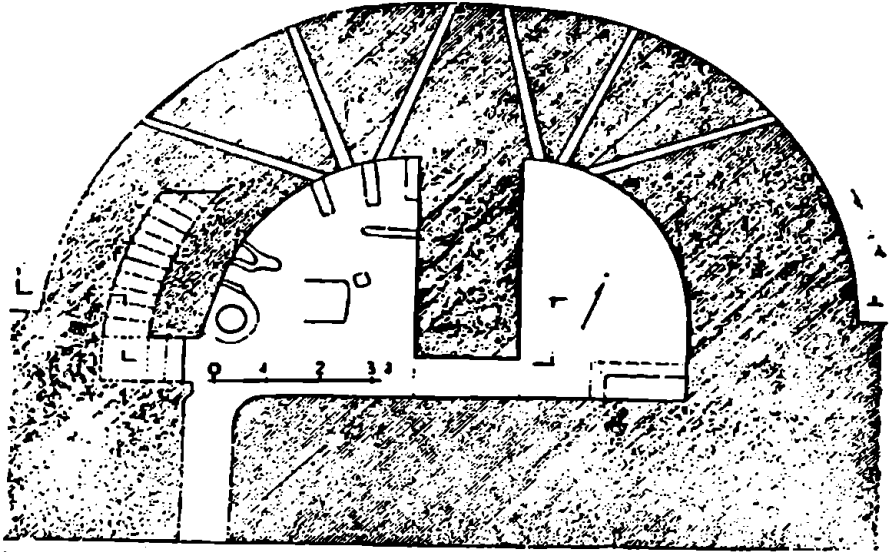
სურ. 24. კოშკი 4. გეგმა

დაკავშირებული და კარგადაა შეღესილი. მათი დანიშნულების დადგენა ძნელია. ისინი საჭლომებს კი მოგვევაგონება, ჰავრამ მუდმივ სახმარად თიხის საჭლოში არ გამოდგებოდა. უფრო მაღალი, განიერი და გარკვეულ ფორმას მოკლე-

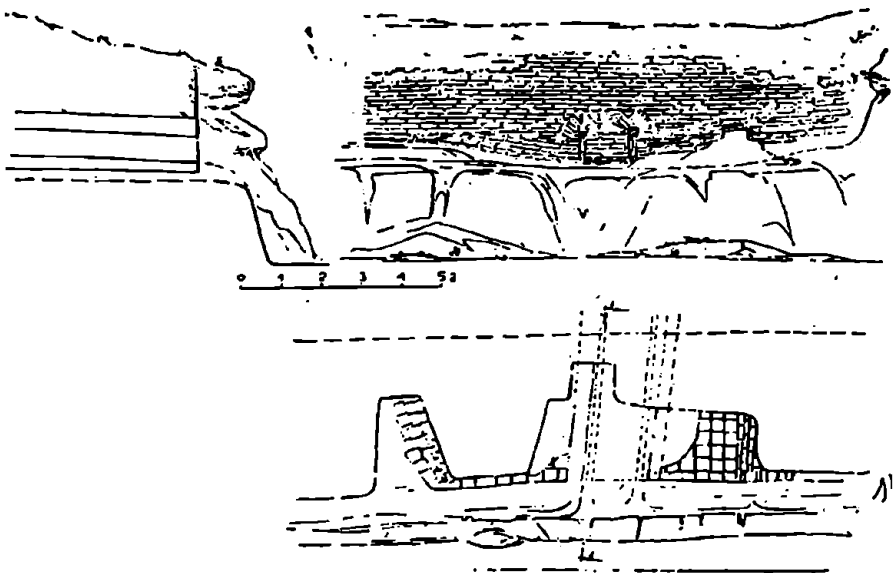
სურ. 2B. წვალგამუვანი არხი

კონცხის მეორე მხარეს „ხიზანანთ გორამდე“ იქმნება უბე, ამიტომ აქ სხვანაირ გადაწყვეტას შევხვდით. ხევის ძირში დაახლოებით 10 მ სიგრძეზე დაგებულია დიდი ზომის აგური (30×30×8 სმ). ცხრა რიგის შემდეგ შუაზე შემადლებაა, სადაც ერთმანეთთან ახლოს ორი ხვრელია დატანებული. თალოვანი ხვრელის სიმაღლე 50 სმ, ხოლო სიგანე საშუალოდ 12 სმ. აგურის ასეთი კონსტრუქციის ზემოთ და გვერდებზე წყობა გრძელდება ალიზით (სურ. 2E). ასეთი კედლის ამოყვანა აუცილებელი შეიქნა, ალბათ, ზღუდის კედლის გადასატარებლად ჩაეარდნით ადგილას. ამასთანავე, კედლის ძირას გამომწვარი აგურის წყობა სქელ დუღაბზე ნაქარნახევი უნდა იყოს იქ წყაროს არსებობით (ამჟამად წყარო უფრო ქვემოთ გამოდის). წყაროს წყალს კი დაუტოვეს ორი ხვრელი.

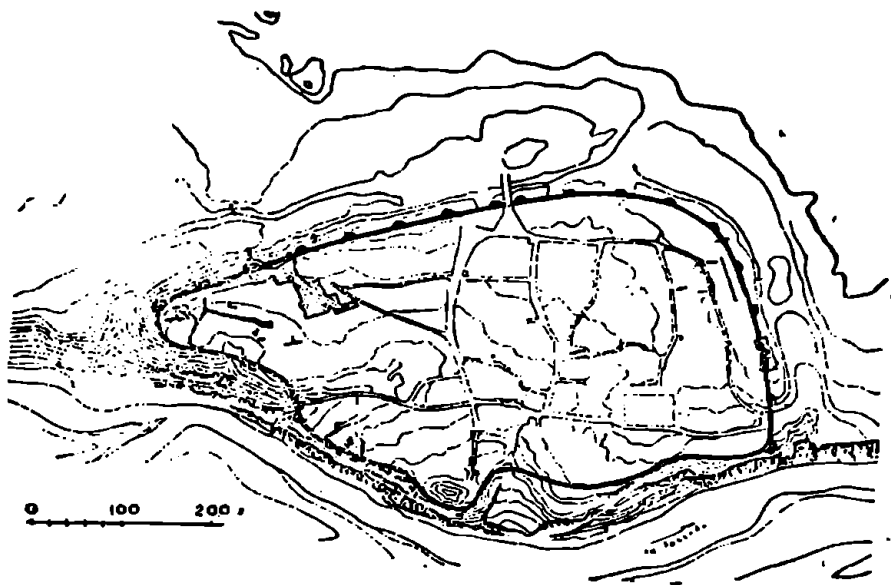
სურ. 29. ქალაქის ალიზის გალავანი. რეკონსტრუქცია

ნაგებობის თავისებურებანი და შესაძლებლობის ფარგლებში—ანალოგიები (სურ. 30). ამ პრინციპიდან გამომდინარე ვიძლევიტ ქალაქის გალავნის რეკონსტრუქციასაც (სურ. 29, 31, 32).

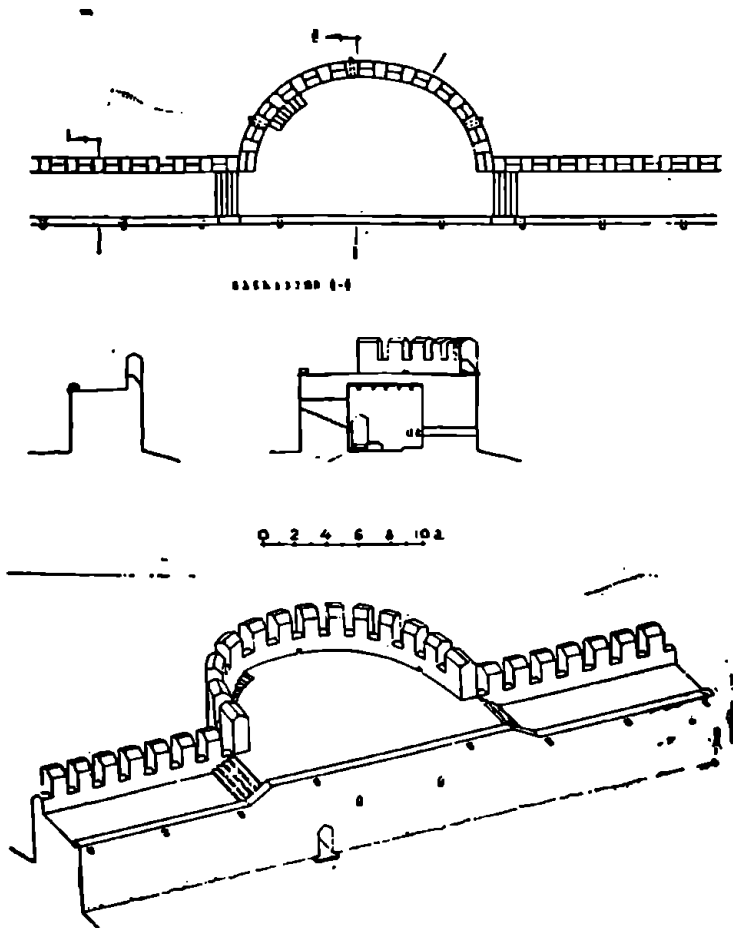
ხერ. 32. კოშკის რეკონსტრუქცია

გადაწყვეტილი. ლოგიკური იქნება თუ წარმოვიდგინოთ არმაზის ხევში ზღუდისა და კოშკების ზემოთ მსუბუქ ჩარდახს, რომელიც თავისთავად ხის კონსტრუქციისა იქნებოდა და დაიხურებოდა კრამიტით. ასეთი გადახურვის ქვეშ მოთავსდებოდნენ და იმობრავებდნენ მეომრები. სხვანაირად კრამიტის გამოყენება ზღუდის ზემოთ წარმოუდგენელია იმ შემთხვევაში, თუ იქიდან ხდებოდა ციხის დაცვა.

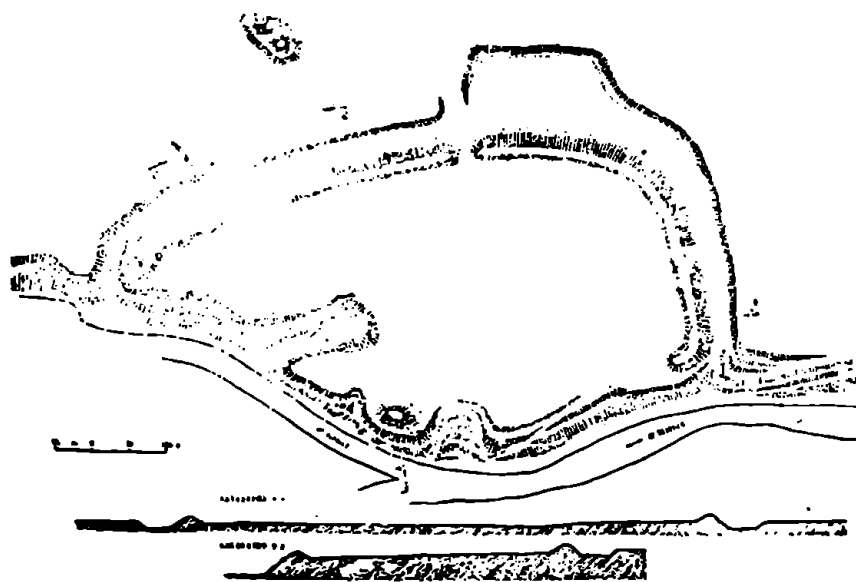
სურ. 33. ქალაქის ირგვლივ გამავალი მიწაყრილი თხრილით. რეკონსტრუქცია

ქალაქის დაცვის ახალი სისტემა მართალია, შრომატევადი იყო, მაგრამ თავისთავად მარტივი. ალიზის კოშკოვანი ზღუდის პარალელურად ამოღებულ იქნა მიწა 8—10 მ სიღრმით და 30—40 მ სიგანით. აქედან ამოღებული მიწა დაეყარა ალიზის ზღუდეს. ასე გაჩნდა ქალაქის ირგვლივ, შვეილდისებრ მოზკალული ალიზის კოშკოვანი კედლების თავზე, მიწაყრილი-ბეჭობი. ამგვარად, მიღებულ იქნა დაცვის ახალი სისტემა: ქალაქის ირგვლივ გამავალი მიწაყრილი და მის ძირში პარალელურად მიმავალი თხრილი (სურ. 33, ტაბ. I—IV).

Параллельно сырцовой стены был вырыт ров глубиной 8—10 м и шириной 30—40 м. Оттуда доставленной землей были засыпаны разрушенные стены и башни. Таким образом, получился вал с концентрично идущим рвом (рис. 33, 34). На протяжении столетий и эта система была выведена из строя. По оставшимся фрагментам можно установить, что ров имел почти вертикальные стены, а высота вала в среднем равнялась 7—8 м.

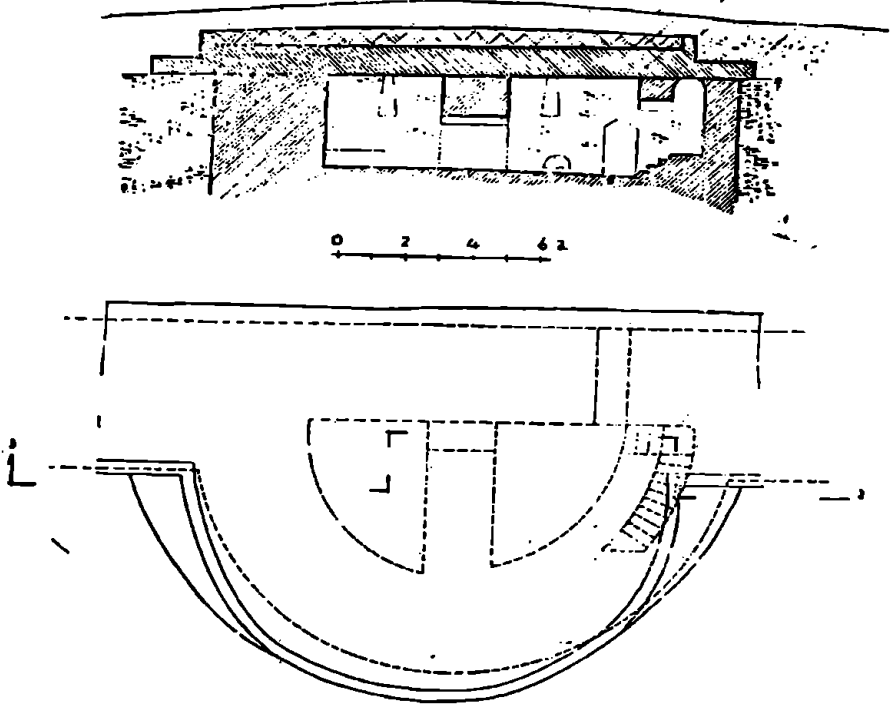
სურ. 34. კოშკი 2 კონსერვაციის სქემა

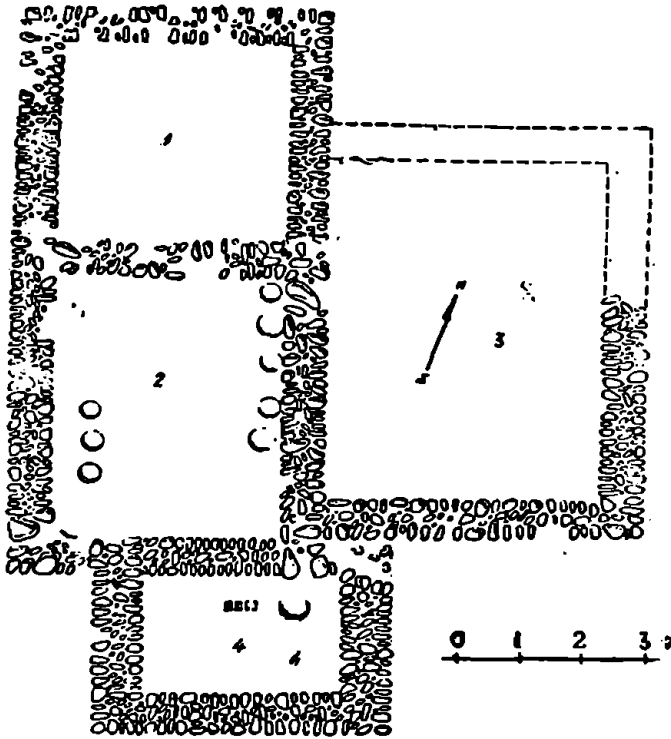
სურ. 37. უბანი XX. საცხოვრებელი ნაგებობის გეგმა

ნაწილობრივ გამოუწვავს კედელიც, რის გამოც იგი 10—15 სმ სიმაღლეზე უკეთაა შენახული. ფრაგმენტების მიხედვით ირკვევა, რომ რიყისქვის ფენილზე აღმართული ალიზის კედელი შელესილი ყოფილა. ნაღესობას კარგი გლუვი ზედაპირი ჰქონია.

XX раскоп оказался более сложным. Сюда входит третья башня городской ограды, баня и другие здания. В данный момент мы касаемся здания, расположенного к юго-востоку от бани. Оно было разрушено от сильного пожара. Остатки сырцовых стен в некоторых местах достигают высотой 10—15 сантиметров. Стены с внутренней стороны были оштукатурены.

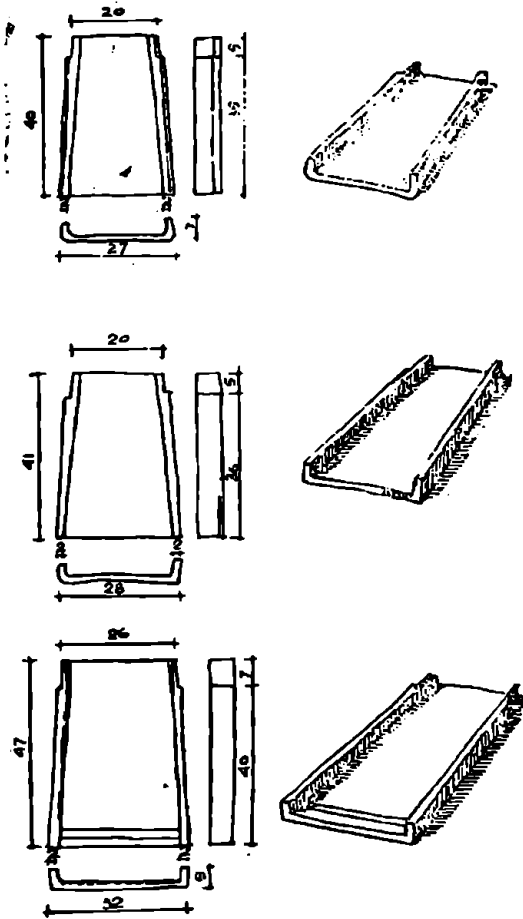
სურ. 39. ადრეფეოდალური ხანის კრამიტები

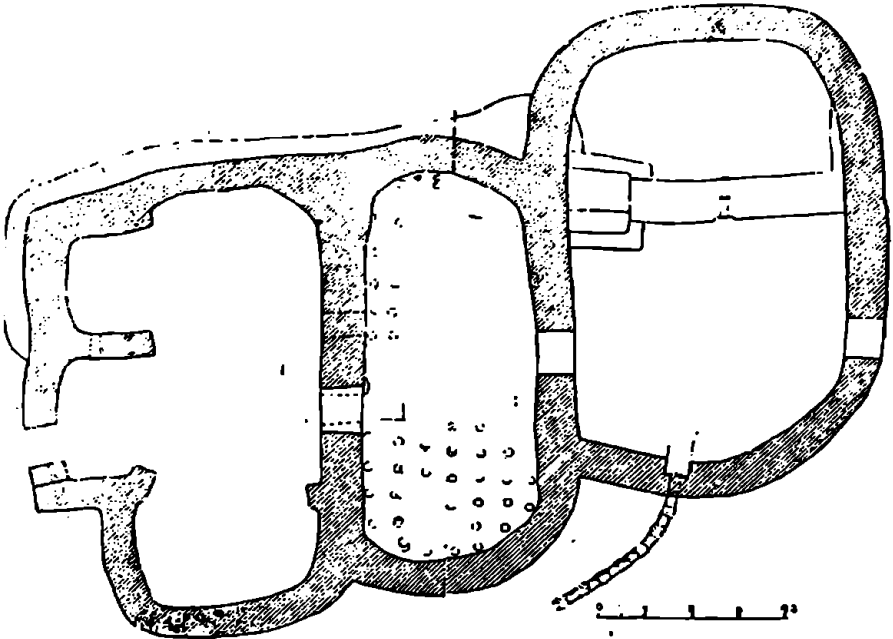
სურ. 45. აბანო. გეგმა

Среди обнаруженных зданий выделяется капитальное сооружение бани. Она сильно разрушена и после выхода из строя ее территория была использована для других целей.

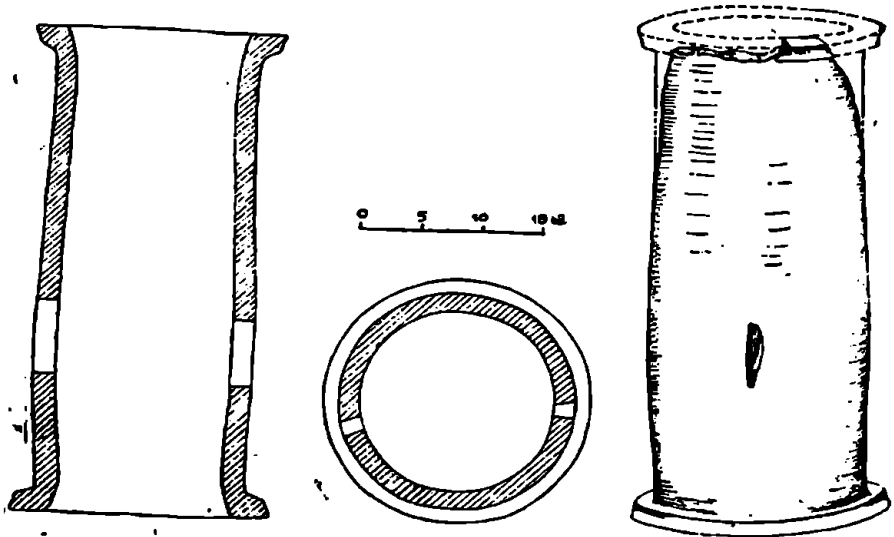
სურ. 49. აბანო. კალორიფერის სადგარი

ზებიც ვერ ვიპოვნეთ, მაგრამ ორიოდ წლის შემდეგ XVI—4 უბანზე აღმოჩნდა საკანალიზაციო გაყვანილობა (შემდეგში აგებული რომელიღაც შენობისათვის). ამ გაყვანილობის დაშლისას გაირკვა, რომ იგი შედგებოდა სხვადასხვა კერამიკული მილებისაგან და კრამიტებისაგან. მაშინვე ცხადი გახდა, რომ ეს მილები თავდაპირველად განკუთვნილი იყო აბანოსათვის. აღმოჩენილი ოთხი მილიდან, ერთი, ყველაზე დიდი, მისს კი ჰგავს, მაგრამ სინამდვილეში მილი კი არ არის, არამედ სვეტია, საყრდენს წარმოადგენს<sup>6</sup>. სამი დანარჩენი სხვადასხვა ზომისაა, მაგრამ სისტემით ერთია და სხვა დანიშნულებისა (სურ. 49-51, ტაბ. XXXIII<sub>2</sub>).

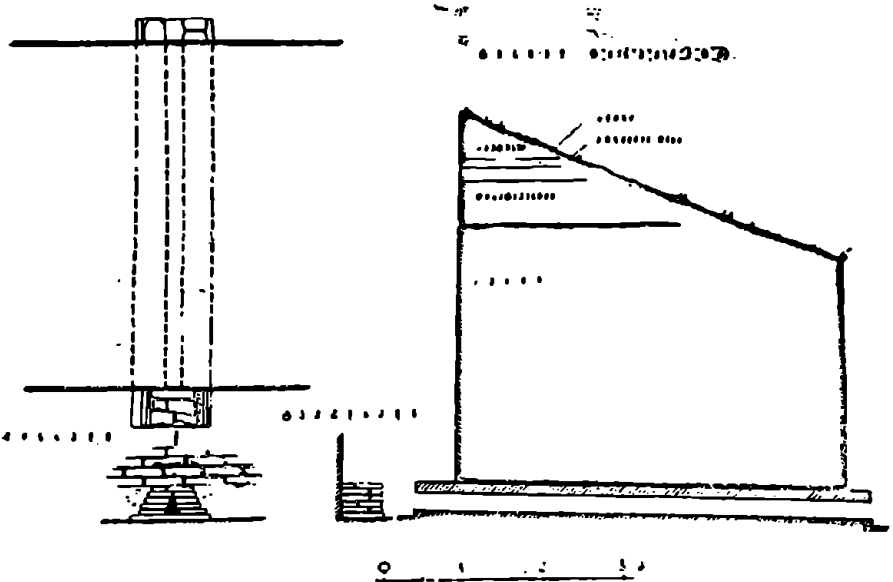
სურ. 54. უბანი XX. არხი ალიზის ვალაენის ქვეშ

1959 წელს XX უბანზე, კოშკის ჩრდილოეთით, ზღუდის შიდა ნაპირის გაწმენდის დროს ალიზის კედლის ქვეშ აღმოჩნდა არხი. არხის დანიშნულების გასარკვევად ჩაჭრილ იქნა კედლის მეორე მხარეს მყრილი მიწა. კედლის გაწმენდაც შემდეგ დადგინდა, რომ არხის ბოლოები ალიზის კედლიდან ორივე მხარეს გამოშვებულია 25—30 სმ (სურ. 54). არხი ფაქტიურად გვირაბს წარმოადგენს, რომელსაც შესაძრნევი დაქანება აქვს ქალაქისკენ (არხის დონეთა სხვაობა 3,4 მ მანძილზე 12—13 სმ). გვირაბი ნაგებია კირის ხსნარზე დიდი ზომის აგურიით (აგური კვადრატულია 30×30×6 სმ). აგური დაგებულია ერთ ფენად. გვირაბს კი ქმნის აგურის სამ-სამი რიგი, რომლებიც ერთმანეთს უახლოვდება და გადახურულია აგურის ორი ფენით. გვირაბის სიგანე ძირში 20 სმ უდრის, ზემოთ კი—15 სმ, სიმაღლე 20 სმ. აგური მოვარდისფროა და კარვალაა გამომწვარი. უშუალოდ გვირაბის თავზე იწყება ალიზის ზღუდე.

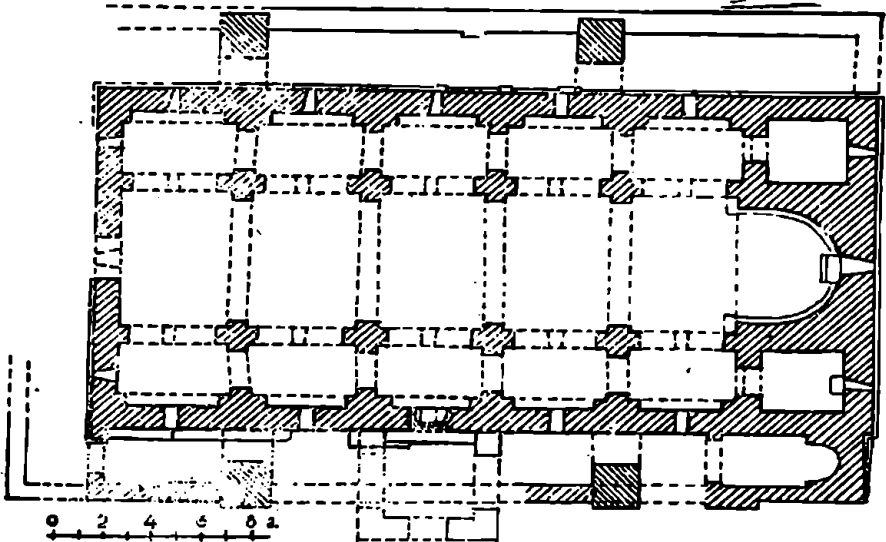
სურ. 56. ეკლესია. გეგმა

გვერდითი ნაწილის თითოეულ მონაკვეთში თითო სარკმელია მოთავსებული (სურ. 56, 58). ისინი მკვეთრად განსხვავდება ზემოაღწერილი სარკმელები-საგან. ცენტრალური ნაწილის სარკმელები შიგნით განიერია და გარეთ ვიწრო. განაპირა ნაწილების სარკმელების გვერდები კი პარალელურია. მათი გადახურვა კედლის თაღების გაგრძელებაზეა პორიზონტულად. იმავე ნაწილების დასავლეთის კედლებში მოთავსებული სარკმელები კი ცენტრალური ნაწილის სარკმელების ფორმას იმეორებს.

Церковь представляет трехнефную базилику. В надписях южной и восточных стен говорится, что храм сильно был разрушен и восстановлен в X в. епископом Феодором (табл. XXXVI<sub>2-3</sub>). От первоначальной базилики остались несколько пилонов и частично стены. Например, западная стена целиком восстановлена (рис. 55—72; табл. XXXVIII—XLVII).

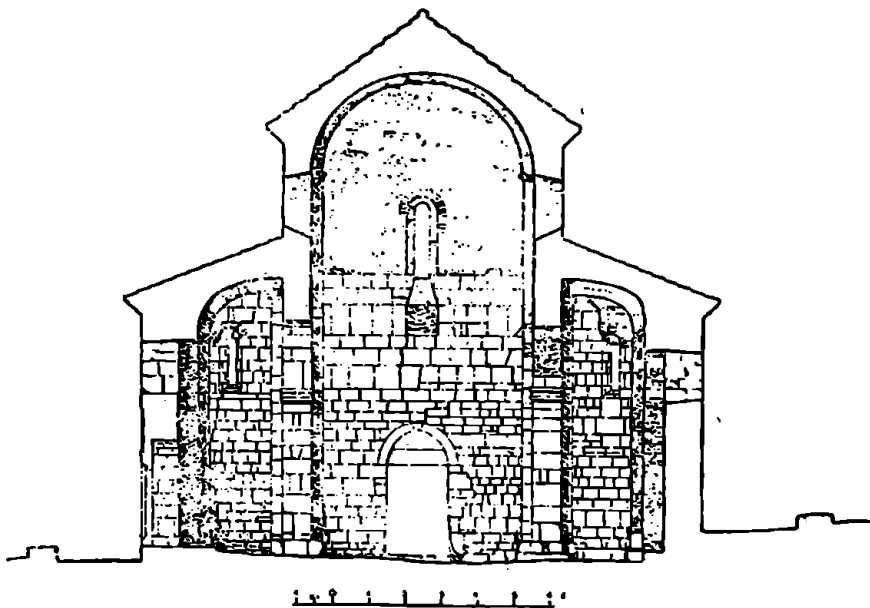
სურ. 59. ეკლესია. განაკვეთი დასავლეთით

დასავლეთის კედელი მთლიანად გადაკეთებულია (სურ. 59). ჩანს სამი ფენა. თეოდორე ეპისკოპოსის ხელი ჩანს პილასტრების კაპიტელების პორიზონტამდე (იგივე ღონე ფასადზედაც კარგად ირკვევა). ამ ღონეზე არსებული ქვის წყობა განსხვავდება ზედასაგან. ეს ფენა გრძელდება თანჯრის თითქმის ნახევრამდე. შემდეგ მთლიანად აგურია როგორც კედლები, ისე ცენტრალური ნაეის გადამხური ცილინდრული კამარაც. აგურისავეა საბჯენი თაღებიც.

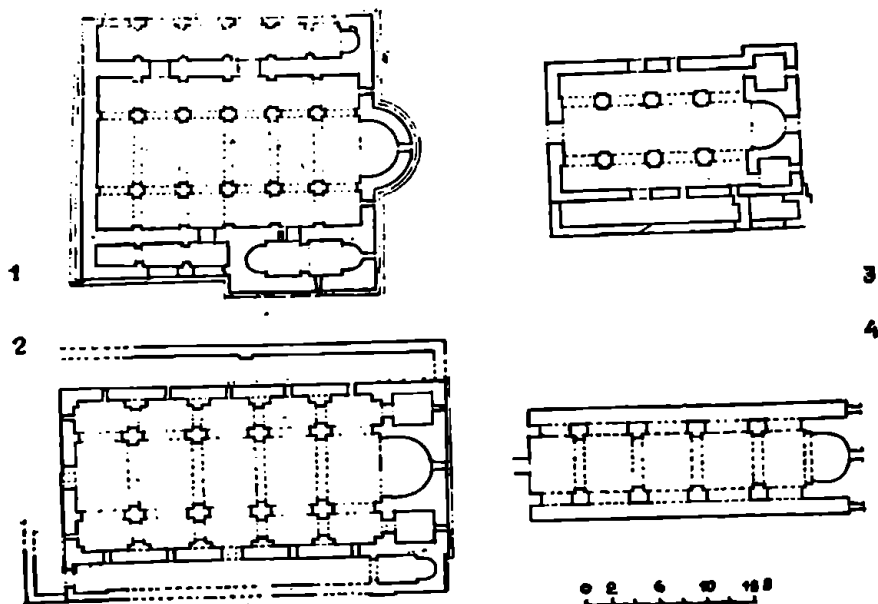
სურ. 64. ბაზილიკების ტაბულა. 1. ბოლნისი, 2. ურბნისი, 3. ანჩისხატა, 4. ბირსა

ყოფილიყო აგრეთვე თბილისის ანჩისხატის ეკლესია<sup>2</sup>. ცნობილი ბაზილიკებიდან დანარჩენი ორი ან ერთი წვეილი სვეტებითაა და სხვა მხრივაც შორს დგანან განსახილავი ობიექტისაგან. უფრო მეტი სვეტებით საქართველოში მხოლოდ ერთი ეკლესიაა ცნობილი; ესაა განთქმული ბოლნისის სიონი, სადაც გამოყენებულია ხუთი წვეილი სვეტი.

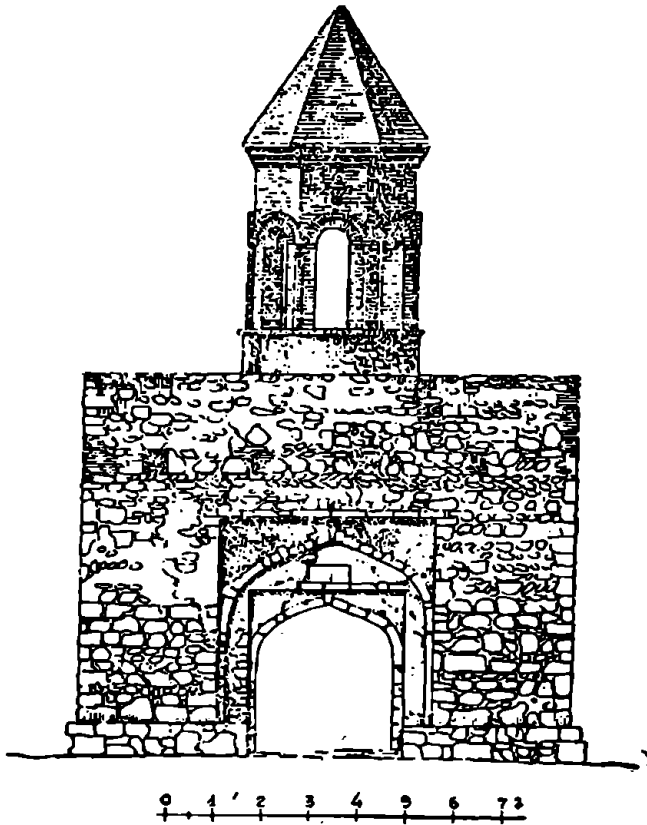
სურ. 77. სამრეკლო. დასავლეთის ფასადი

სამრეკლოს ფასადები სხვადასხვანაირადაა გადაწყვეტილი (სურ. 55, 73, 77). გვერდითი ფასადები მარტივია. აქ ერთიან სიბრტყეზე მოჩანს სათოფეები და სარკმლები. პარადულია გარეთა, დასავლეთის ფასადი, ხოლო შიდა აღმოსავლეთის ფასადი ინტიმურია.
