საქართველოს ძეგლთა დაცვის დეპარტამენტი

პატარა და დიდი ლიახვის ხეობების
არქიტექტურული მემკვიდრეობა

(ცხინვალის რაიონი)

1981-1983 წლების ექსპედიციის მასალები

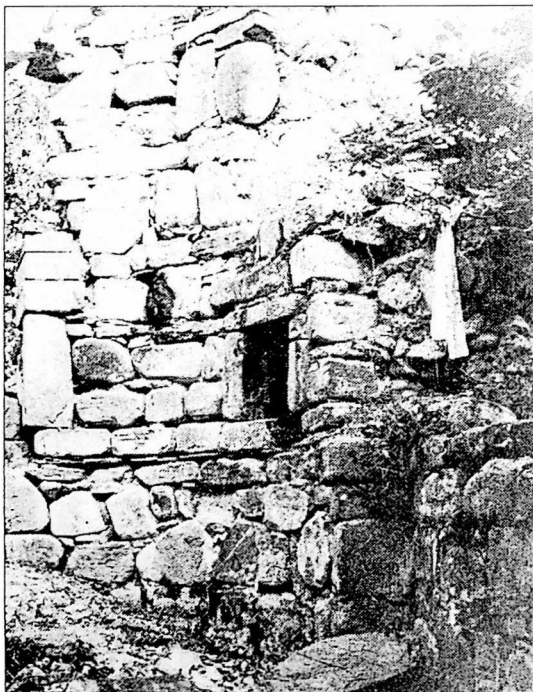
1 2 3 4 5 მ. 1982 წ.
ღვთისმშობლის ეკლესიის გეგმა.

დარბაზული ეკლესია გუმბათ სწორკუთხედს წარმოადგენს, ად-მოსავლეთით ნახევარწრიული აბსიდით, რომლის ცენტრში გაჭრი-ლია ვიწრო, თაღოვანი სარკმელი. სარკმლის ძირში და ჩრდილო-ეთ კედელთან ტრაპეზის ქვები დეკს. სამხრეთით და ჩრდილოეთ-ით ნიშებია, რომელთაგან სამხრეთის საკმაოდ დრმაა.

ბათქაში მრავალ ადგილას ჩამოცვენილია, დაზიანებულია ხარისხი, სარკმლები და კანკელი.

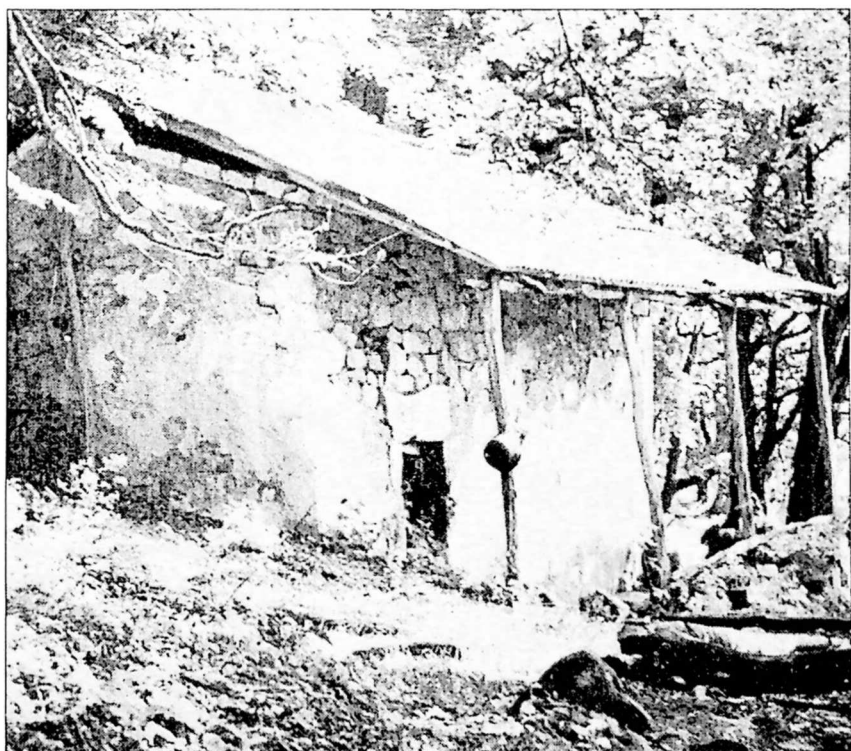
ხედი სამხრეთ-დასავლეთიდან.

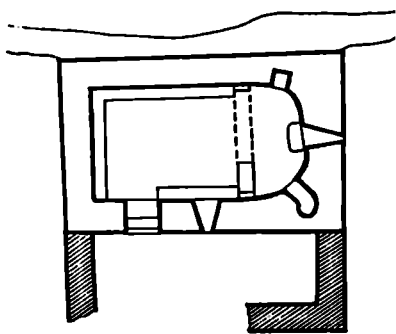
ეკლესიის გეგმა.

დარბაზული ეკლესია გეგმით სწორკუთხედს წარმოადგენს, აღმოსავლეთით ნახევარწრიული აბსიდით, რომლის ცენტრში გაჭრილია სწორკუთხა სარკმელი.

აბსიდი დარბაზისაგან გამოყოფილია შვერილებით.

გრძივი კედლები შემორჩენილია 1-2 მეტრ სიმაღლეზე. სამი მეტრის სიმაღლეზე შემორჩენილ დასავლეთ კედელში გაჭრილია სწორკუთხა სარკმელი.

კამარა და კონქი ჩამოქცეულია.
ეკლესია ძლიერ დაზიანებულია.

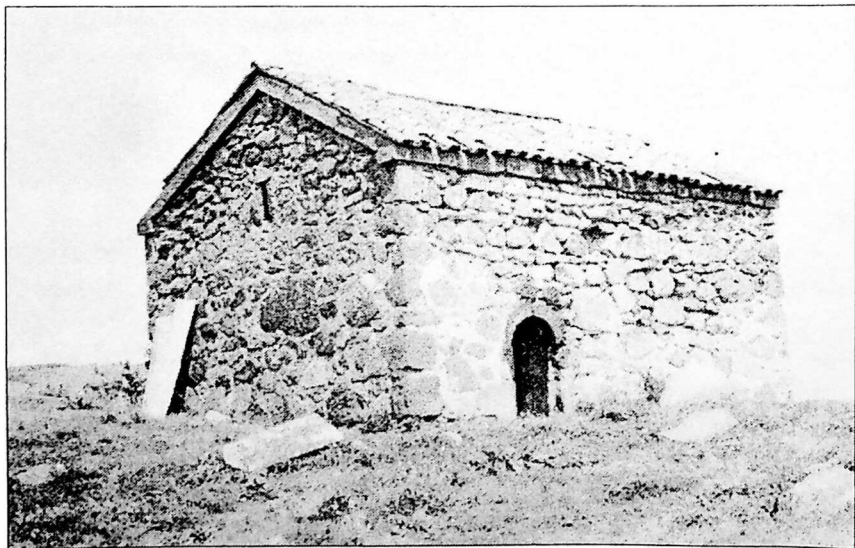
დარბაზული ეკლესია ნაგებია მოწითალო ფერის, სხვადასხვა ზომის ფლეთილი ქვით დუდაბზე. ალაგ-ალაგ წყობა შევსებულია რიყის ქვით. კუთხეებში გამოყენებულია თლილი ქვა.

ეკლესია გეგმით სწორკუთხედს წარმოადგენს, აღმოსავლეთით ნახევარწრიული აბსიდით, რომლის ცენტრში გაჭრილია სწორკუთხა სარკმელი. სარკმლის ძირში ტრაპეზის ქვაა. ჩრდილოეთით და სამხრეთით სწორკუთხა ნიშებია. კონქი ნახევარსფერულია. სატრიუმფო თაღი აბსიდის მხრებს ეყრდნობა. საკურთხეველის წინ ხის კანკელი და ერთსაფეხურიანი სილგეაა. კამარა ცილინდრულია.

ღვთისმშობლის ეკლესია. ხედი სამხრეთ-დასავლეთიდან.

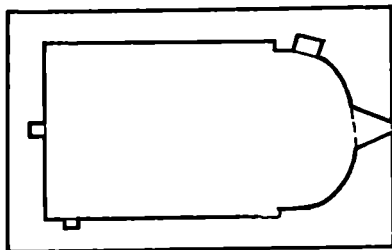
ყველაწმინდის ეკლესიის გეგმა.

დარბაზული ეკლესია გეგმით სწორკუთხედს წარმოადგენს, აღმოსავლეთით ნახევარწრიული აბსიდით, რომლის ცენტრში გაჭრილია სწორკუთხა სარკმელი. ჩრდილოეთით სწორკუთხა ნიშაა. აბსიდი დარბაზისაგან გამოყოფილია შვერილებით. კამარა და კონქი ჩამოქცეულია. ინტერიერში მიწის დონე აბსიდის სარკმელამდე აღწევს, ამდენად, შესასვლელი არ ჩანს. დასავლეთის და სამხრეთის კედლებში თითო სწორკუთხა ნიშაა. იატაკი სავესეა ჩამონაშალი ქვით.

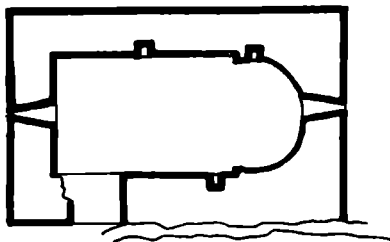
ეკლესიის გეგმა.

სოფლიდან სამხრეთ-დასავლეთით 2 კმ-ზე მდებარე მცირე ზომის დარბაზული ეკლესია ნაგებია ყორექვით. აბსიდა ნახევარწრიულია. ჩრდილოეთით ერთი სწორკუთხა ნიშაა. ასეთივე ნიშებია გრძივ კედლებში.

სარკმლები დასავლეთით და აღმოსავლეთითაა. შესასვლელი სამხრეთ კედელშია გაჭრილი.

კედლების შემორჩენილი მცირე ნაწილიც ძლიერ არის დაზიანებული.

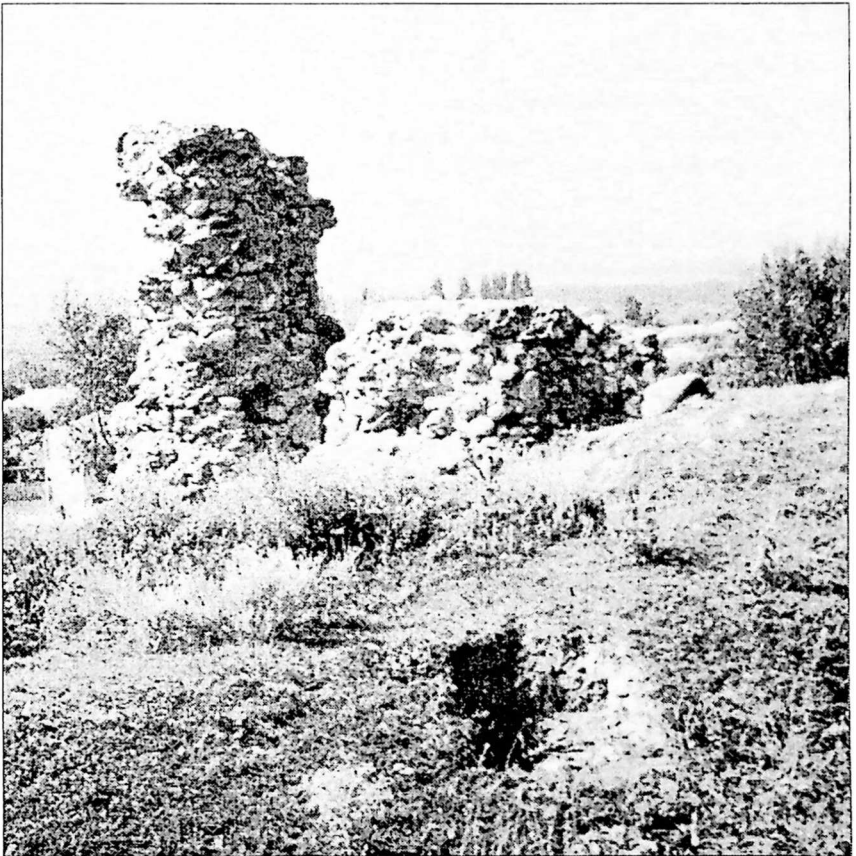
ეკლესიიდან შემორჩენილია დაახლოებით 3 მეტრის სიმაღლეზე აღმართული ნახევარწრიული აბსიდისა და წრდილოეთი კედლის მცირე ნაწილი. დანარჩენი კედლები მიწის პირზეა გასწორებული. აბსიდის კედელი პერანგშემოცლილია.

ხედი სამხრეთ-აღმოსავლეთიდან.

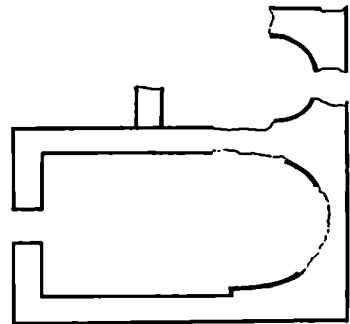
ნაეკლესიარის გეგმა.

ეკლესია გეგმით სწორკუთხედს წარმოადგენს, აღმოსავლეთით ნახევარწრიული აბსიდით, რომლის მხოლოდ სამხრეთი მხარე იკითხება.

შესასულელი დასავლეთიდანაა.

ეკლესიის ჩრდილოეთით მინაშენია, რომელსაც აღმოსავლეთით ნახევარწრიული აბსიდა აქვს. მინაშენიდან შემორჩენილია დასავლეთი კედლის მცირე ნაწილი და აღმოსავლეთი კედელი. კედლების სიმაღლე 1 მეტრს აღწევს.

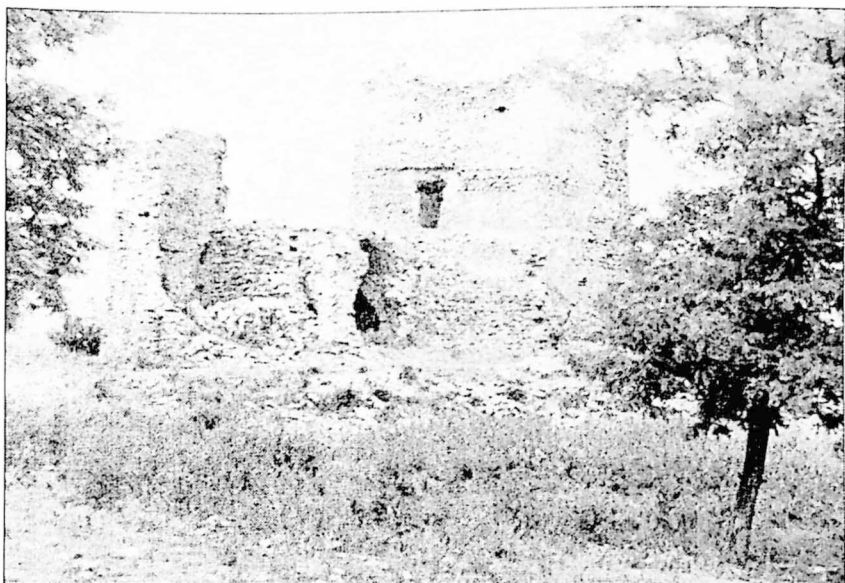
ციხის ნანგრევებში ჩანს მშენებლობის ოთხი ქრონოლოგიური ფენა.

ციხე ძლიერ არის დაზიანებული.

აჩაბეთის ციხე. საერთო ხედი.

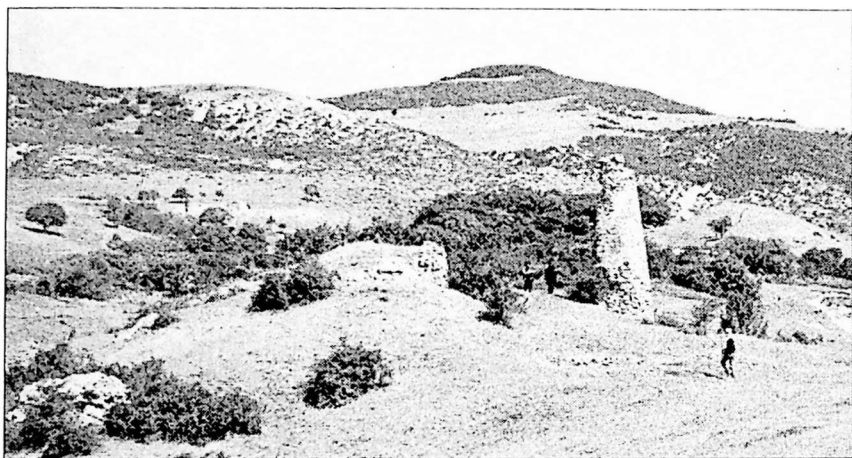
მდ.აქურას მარცხენა ნაპირას, ბორცვზე მდგარი კოშკიდან შემორჩენილია ჩრდილო-აღმოსავლეთი კუთხე, რომელიც ნაგებია რიყისა და ფლეთილი ქვით დუღაბზე. მისი სიმაღლე 9-10 მეტრს აღწევს.

საერთო ხედი.

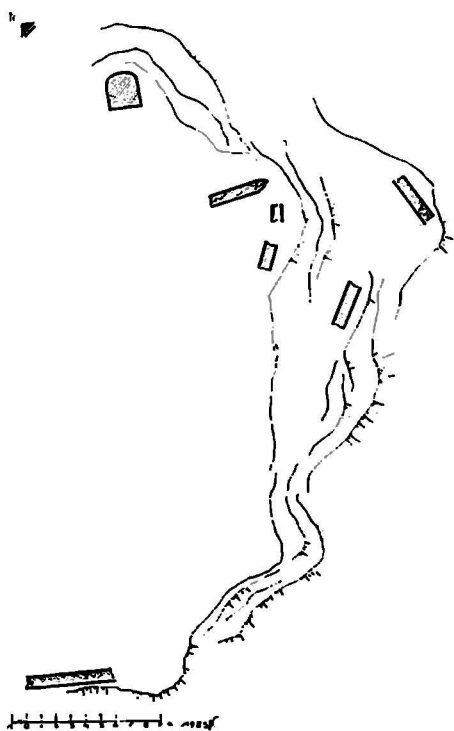
სქემატური გეგმა.

კოშკიდან სამხრეთით, მთელ ბორცვსე მიმოფანტულია ნაგებობათა ნანგრევები, რომელთა სახეობის და ფუნქციის დადგენა არ ხერხდება.

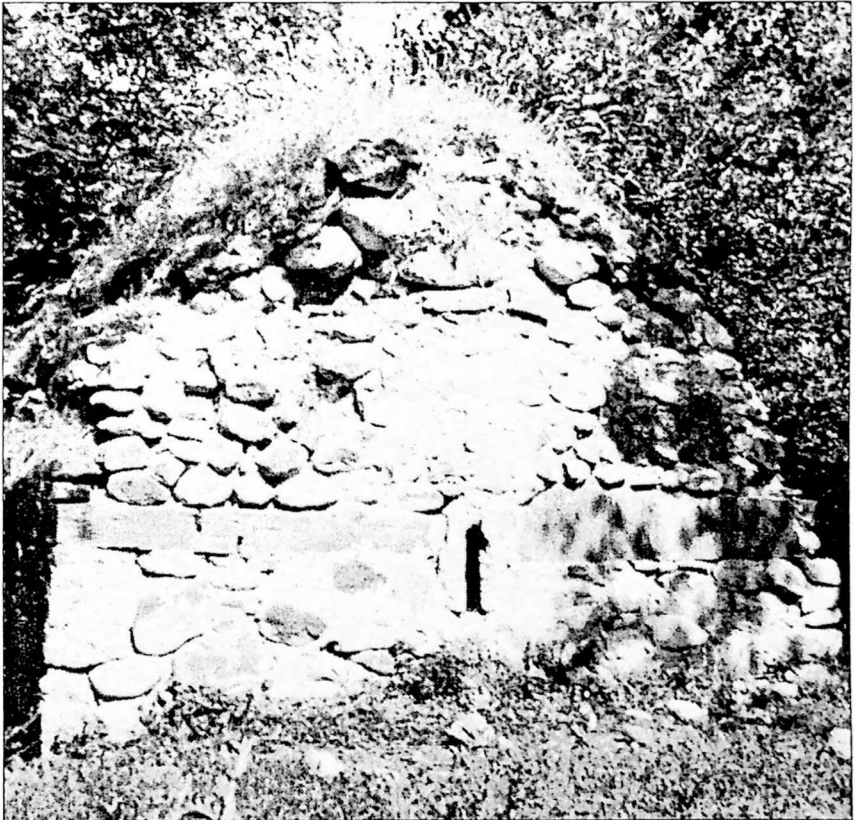
დარბაზული ეკლესია გეგმით სწორკუთხედს წარმოადგენს. აღმოსავლეთით ნახევარწრიული აბსიდით, რომლის ცენტრში სწორკუთხა სარკმელია გაკრილი. სარკმლის ძირში ტრაპეზის ქვა დგას.

ხელი აღმოსავლეთიდან.

აბსიდის ჩრდილოეთით ერთი სწორკუთხა ნიშაა. კონქი სფერულია. სატრიუმფო თაღი აბსიდის მხრებს ეყრდნობა.

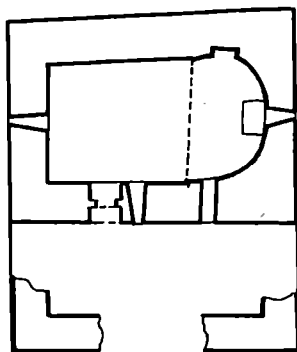
წმ. გიორგის ეკლესიის გეგმა.

ეკლესიას საპირე ქვა მრავალ ადგილზე აქვს შემოცლილი. კედლები დაბზარულია, საბურავი აყრილია.

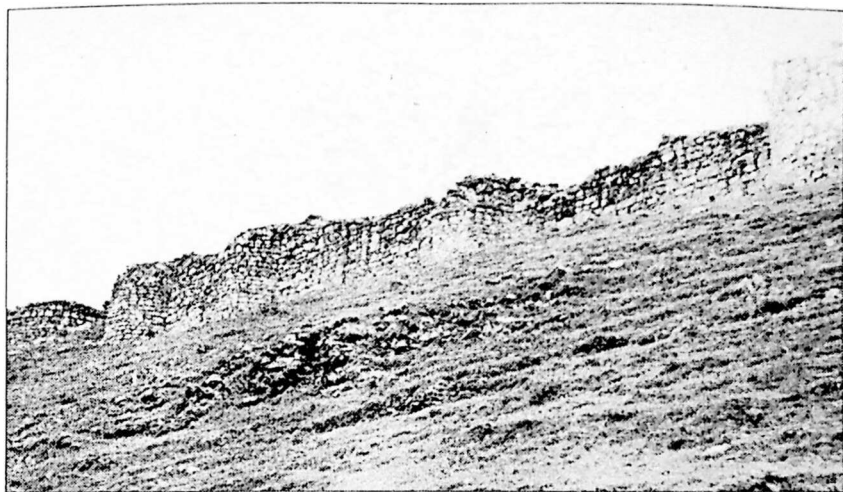
ციხე მდებარეობს მდ. პატარა ლიახვის მარჯვენა ნაპირზე, მაღალი ქედის ფერდობზე. მას საკმაოდ მოზრდილი ფართობი უჭირავს. ციხის გაღვანის, გარდა სამხრეთი კედლისა, მიწასთან არის გასწორებული. სამხრეთი კედელი 2-3 მეტრის სიმაღლეზეა გადარჩენილი. მას აქვს სამი ნახევარწრიული გოდოლი და ოთხი კონტრ-

აწრისხევის ციხე. საერთო ხედი.

გაღვანი ნაშენია ადგილობრივი ქვის თანაბარი ზომის კვადრებით. ქვა მომწვანო-მონაცრისფროა. კედლების სისქე დაახლოებით 120 სმ-ია.

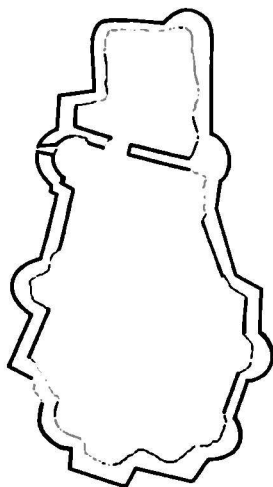
ციხის სქემატური გეგმა.

ციხე კლდეზეა აშენებული და ყოველი მხრიდან თითქმის მიუდგომელია. მისი ღერძი ვითარდება სამხრეთ-ჩრდილოეთის მიმართულებით. სამხრეთიდან ჩრდილოეთით წაგრძელებულია 50 მ-ის

ციხის ჩრდილოეთ კედელში გაჭრილია მცირე სომის არქიტრავული შესასვლელი. ციხეს განივი კედელი ორ არათანაბარ ნაწილად ჰყოფს.

ციხეს ჩრდილოეთით ორი, დასავლეთით და აღმოსავლეთით სამ-სამი ნახევარწრიული კონტრფორსი აქვს. დასავლეთის კონტრფორსები ძლიერ დაზიანებულია.

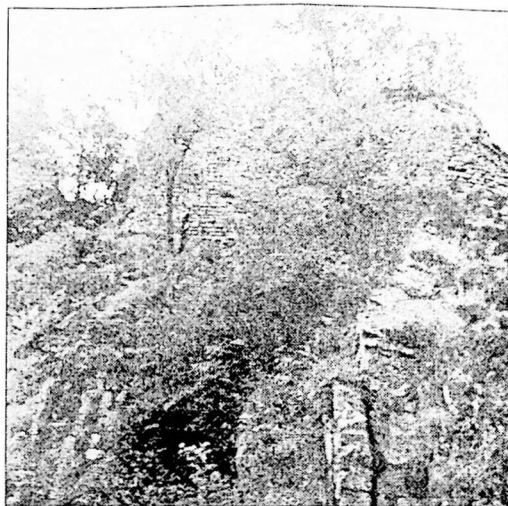
ხედი ჩრდილოეთიდან.

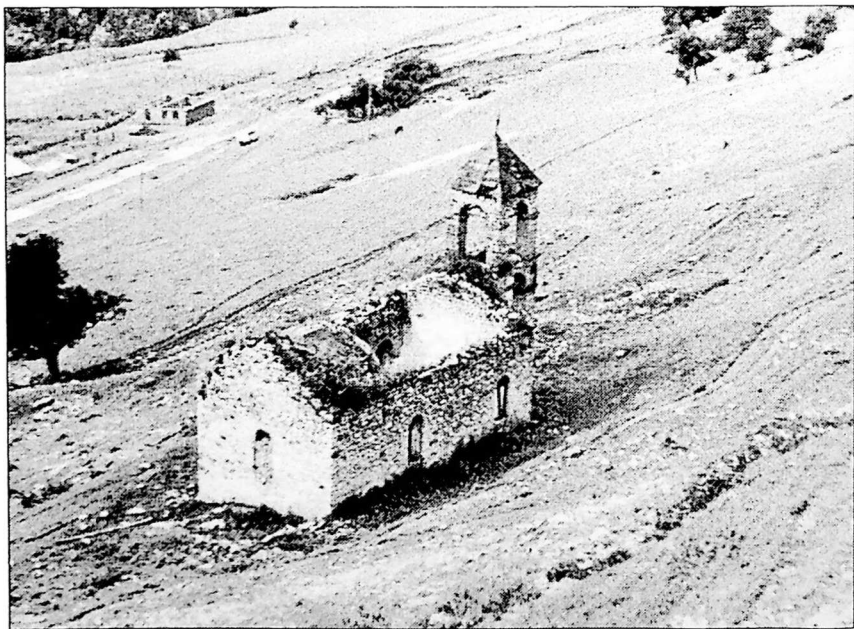
ძველი ნაგებია სხვადასხვა ზომის ფლეთილი ქვით, სქელ დუღაბზე. გეგმით სწორკუთხედს წარმოადგენს, აღმოსავლეთით ნახევარწრიული აბსიდიით, რომლის ცენტრში გაკრილია დიდი თაღოვანი სა-

ხედი ჩრდილო-აღმოსავლეთიდან.

რკმელი. ნრდილოეთით და სამხრეთით თითო თაღოვანი ნიშაა. აბსიდა დარბაზისაგან გამოყოფილია შვერილებით. ნახევარსფერული კონქი ხისაა. ხისავე სატრიუმფო თაღი კრონშტეინებს ეყრდნობა.

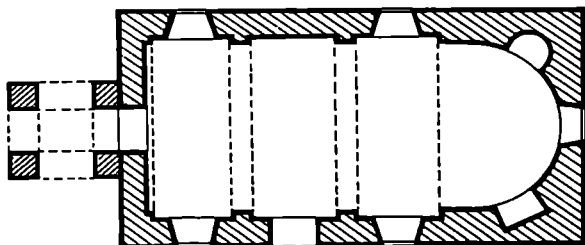
წმ.მარიამის ეკლესიის გეგმა.

კამარა ჩამოქცეულია. კედლებზე მცენარეებია ამოსული. სამრეკლოს საბურავი დასიანებულია.

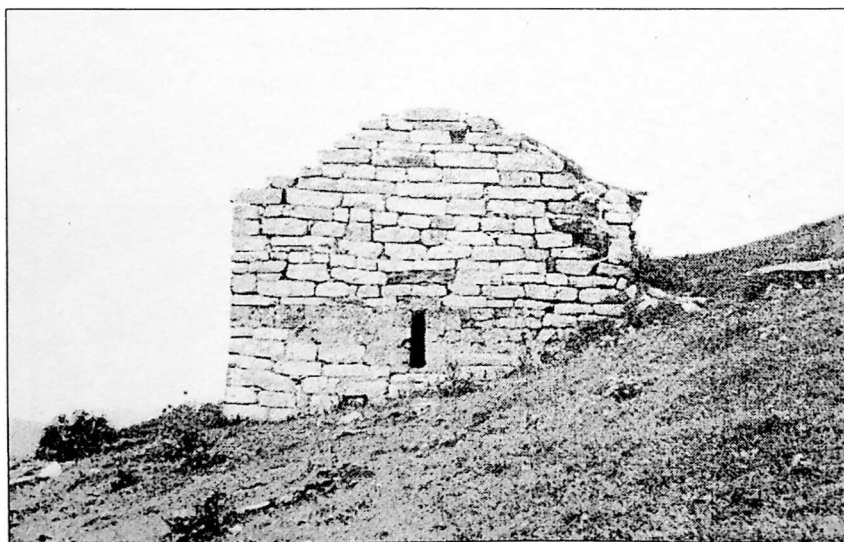
სწორკუთხა საკურთხეველის ცენტრში თაღოვანი სარკმელია, რომელიც კუთხეებში ოდნავ მრგვალდება. ეკლესიის ქვედა ნაწილში მიშენებულია ტრაპეზი. კონქი სფერულია. აბსიდა დარბაზისაგან გამოყოფილია სამთაღოვანი კანკელით, ცენტრში - აღსავლის კარით, ჩრდილოეთით მაღალი, თაღოვანი კარით სამხრეთით კი თაღოვანი დიოხით (სარკმელი). თაღები უყრდნობა მრგვალ კოლონებს, კანკელი გადახსილია. ეკლესიის სამხრეთის და ჩრდილოეთის კედლების აღმოსავლეთ ნაწილებს მაღალი, თაღოვანი ნიშები აქვს. მათში მცირე ზომის, სწორკუთხა ნიშებია ჩასმული. სამხრეთ მონაკვეთს ერთსაფეხურიანი კარნიში მიუყვება. აბსიდის წინ ნახევარწრიული სოფეაა. დარბაზი გადახურულია ცილინდრული კამარით. იგი უყრდნობა თაღს, რომელსაც იჭერს გრივი ეკლესიის ცე-

ღვთისმშობლის ეკლესია. ხედი აღმოსავლეთიდან.

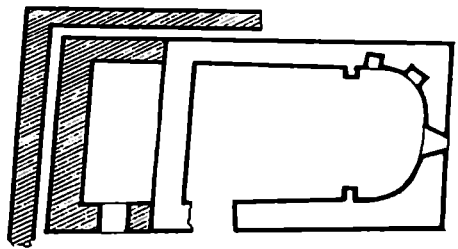
ლომისას წმ.გიორგის ეკლესიის გეგმა.

ტრიუმფალური თაღის საყრდენი პილასტრების ქვედა ნახევარი მთლიანი, სქელი ფიქალია, ზედა ნაწილი შირიმის თლილი კვადრებითაა ამოყვანილი. გრძივი კედლები შემორჩენილია 3 მეტრის სიმაღლეზე. სამხრეთ შესასველელის წირთხლები მორღვეულია.

ეკლესიის დასაველეთ ფასადზე მდებარეულია გეგმით სწორკუთხა კოშკი, რომლისგანაც ორი სართულია შემორჩენილი. კოშკს დასაველეთიდან ორმაგი კედელი აქვს. მეორე სართულის დასაველეთის კედელში ვიწრო სარკმელია. ნაგებობა შიგნიდან ამოვსებულია ნახგრევებით.

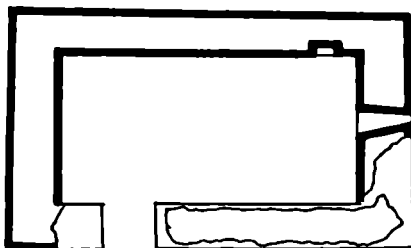
ეკლესიის გეგმა.

სოფლიდან აღმოსავლეთით 1,5 კმ-ზე მდებარე მცირე სომის და-
რბაზეული ეკლესია ძალიან არის დაზიანებული. დანგრეულია მისი
სამხრეთი კედლის ზედა ორი მესამედი, აღმოსავლეთი და დასავ-
ლეთი კედლების ნახევარი და კამარის სამხრეთის ორი მესამედი.

ეკლესია უაბსიდოა. აღმოსავლეთ კედლის ცენტრში მცირე სო-
მის სარკმელია. შესასვლელი სამხრეთ კედლის დასავლეთ ნაწილ-
შია. ეკლესია ნაშენია
ფლეთილი ქვით. ნრდი-
ლოეთით და დასავლეთ-
ით შემორჩა გალავნის
ფრაგმენტები.

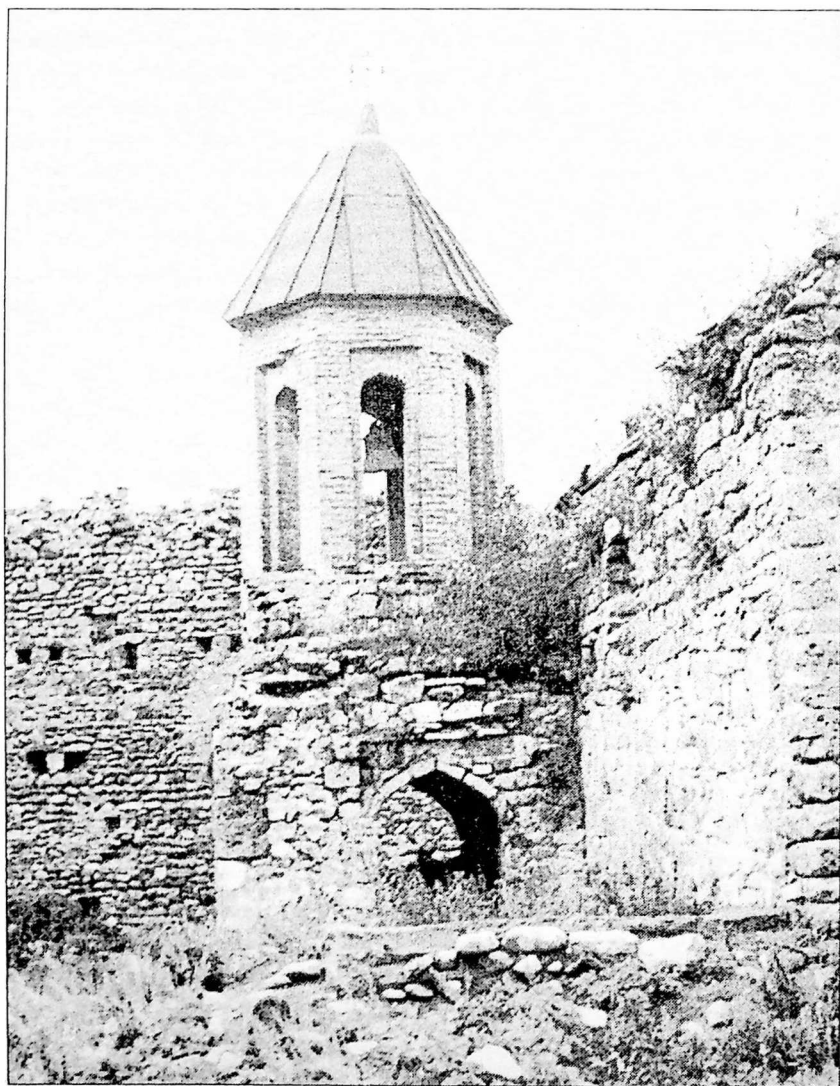
ნანს ოთხი სართულის კვალი. ქვედა სამ სართულს ეზოს მხრიდან დამოუკიდებელი შესასვლელები აქვს. შესასვლელები სწორკუთხაა. მეორე სართული გეგმით კვადრატულია, ხოლო დანარჩენი სართულები - წრიულია. პირველი სართულის ჩრდილოეთ კედელში ორი დიდი სწორკუთხა ნიშაა, რომლებშიც გაჭრილია ხათოფუ-

კომპლექსის კარიბჭე-სამრეკლო.

რები. მეორე სართულის კედლებში ორი პატარა ნიშა, ერთი სათოფური და ერთი სარკმელია. სათოფურები გაჭრილია აგრეთვე მესამე და მეოთხე სართულში.

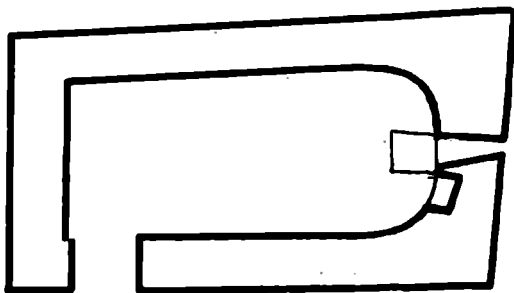
ღვთისმშობლის ეკლესიის გეგმა.

ეკლესიის კამარა შეისრულია. სამხრეთი შესასვლელის ფორმა დაზიანების გამო არ იკითხება.

კამარის დასავლეთი ნაწილი ჩამონგრეულია, იატაკი მიწურია, საბურავი ჩამოცკენილია.

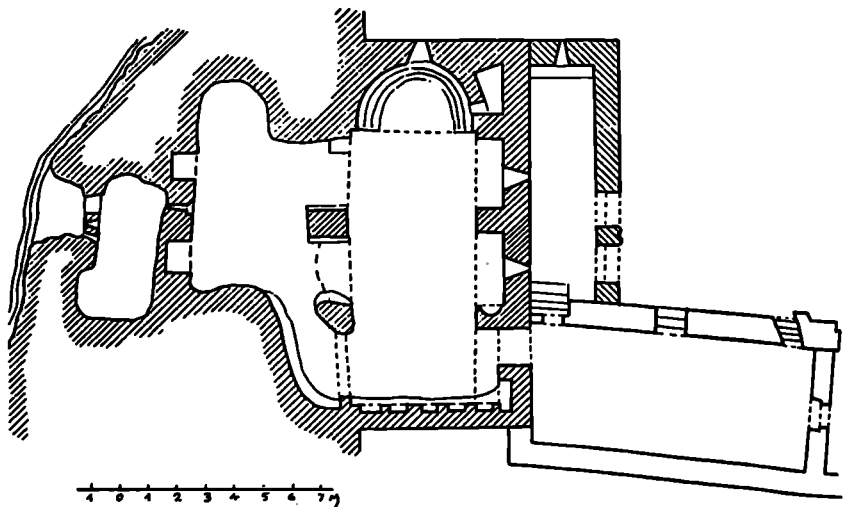
ბიეთის მონასტრის გეგმა.

მონასტრის მშენებლობა განეკუთვნება რამდენიმე ქრონოლოგიურ პერიოდს: ეკლესია ეკუთვნის IX საუკუნეს, თითქმის ამავე პერიოდისაა სამხრეთის ვიწრო და გრძელი მინაშენი, ხოლო მეორე მინაშენი - დიდი დარბაზი, განეკუთვნება გვიან შუა საუკუნეებს. ამას გარდა აქ შემორჩენილია სატრაპეზოს მცირე ნაწილი და რამდენიმე საცხოვრებელი გამოქვაბული.

ნახევარწრიული აბსიდის ცენტრში გაჭრილია მაღალი, თაღოვანი სარკმელი. სამხრეთით ღრმა ნიშაა. აბსიდს სამსაფეხურიანი ხარისხი შემოუყვება. კონქი სფერულია. სატრიუმფო თაღი აბსიდის მხრებს ეყრდნობა. საკურთხეველის წინ შემორჩენილია კანკელის ფრაგმენტები. კედლებზე ამჩნევია მოხატულობის კვალი.

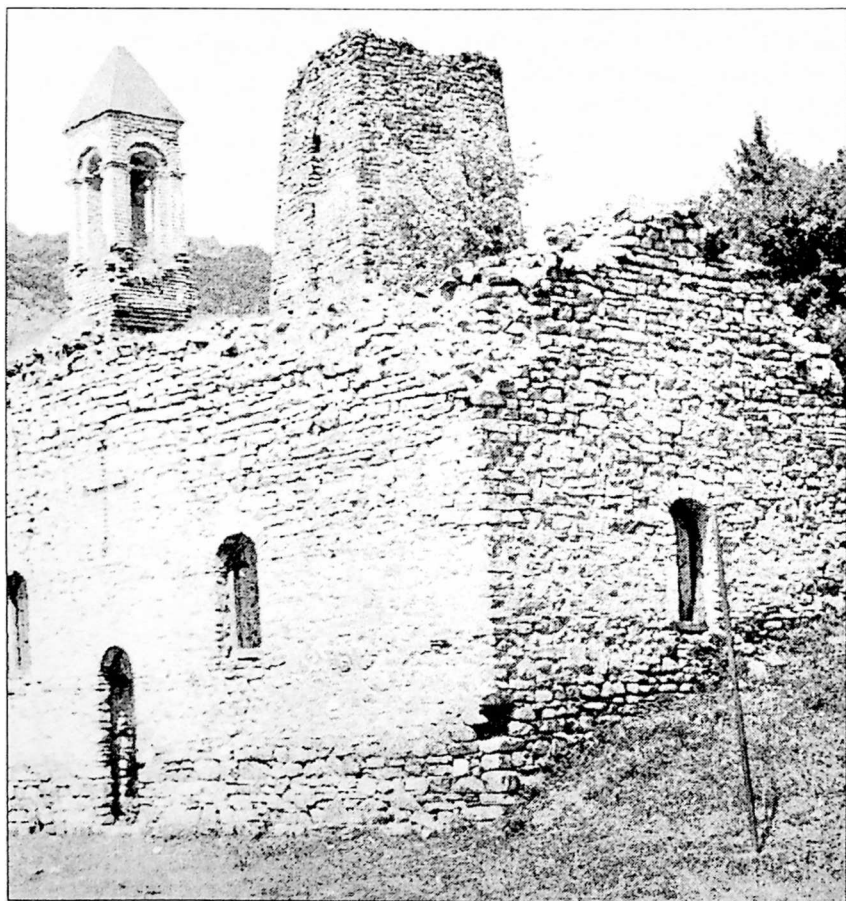
კამარა და კონქი ჩამოქცეულია. კედლები დაბზარულია. ინტერიერში ამოსულია დიდი სომის მცენარეები.

ხედი სამხრეთ-აღმოსავლეთიდან.

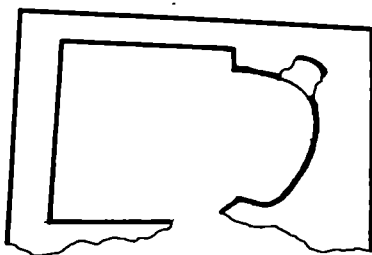
ეკლესიის ნანგრევების გეგმა.

ეკლესია გეგმით სწორკუთხედს წარმოადგენს, აღმოსავლეთით ნახევარწრიული აბსიდით, რომლის სამხრეთი მხარე ოდნავ დეფორმირებულია. შემორჩენილია აბსიდის ჩრდილოეთი მხარე. შეიმჩნევა ნიშის კვალი.

კედლები შემორჩენილია დაახლ. 1-2 მეტრის სიმაღლეზე, შესასვლელი არ იკითხება. მიწის დონე აწეულია. ტერიტორიაზე ყრია ჩამონაშალი ქვის გროვა.

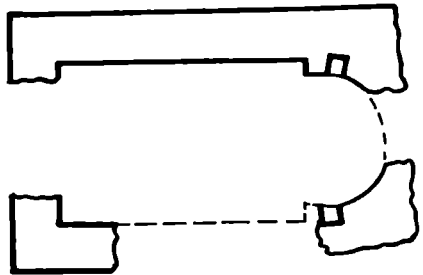
ღვთისმშობლის ეკლესიის გეგმა.

დარბაზული ეკლესია ნაგებია რიყის ქვით, ფლეთილი ქვით და დიდი ზომის ფილაქნით. გეგმით სწორკუთხედს წარმოადგენს. აღმოსავლეთის ნახევარწრიული აბსიდის ცენტრალური ნაწილი მთლიანად ჩამონგრეულია. ჩრდილოეთით და სამხრეთით თითო სწორკუთხა ნიშაა. აბსიდის ჩრდილოეთ შეყრტილზე სატრიუმფო თაღის ქვესტია შემორჩენილი.

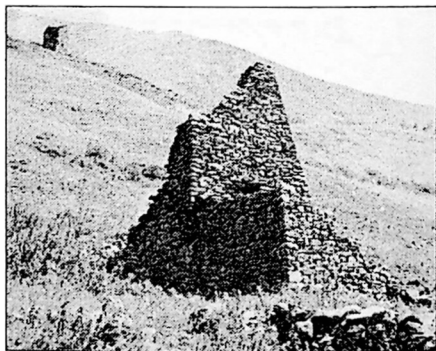
კოშკის ჩრდილოეთი და დასავლეთი კედლის დიდი ნაწილი ჩამონგრეულია, ჩამონაშაღმა ქვებმა იგი მთლიანად ამოქოლა, რის გამოც გეგმა არ იკითხება. კედლები შემორჩენილია 10-15 მეტრის სიმაღლეზე. შესასვლელი სამხრეთ კედელშია მოთავსებული.

კოშკის საერთო ხედი.

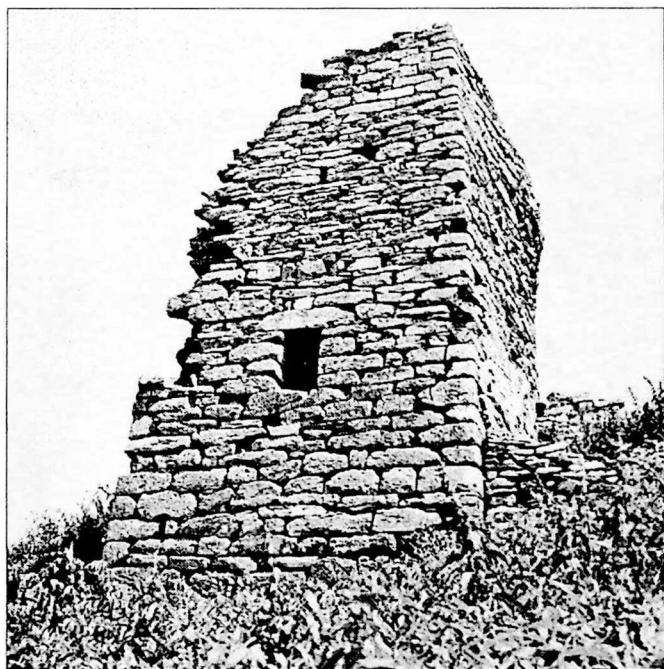
8-9 მეტრის სიმაღლეზე შემორჩენილი კოშკი ნაგებია ფლეთილი ქვით; არქიტრაველი შესასვლელი გაჭრილია მეორე სართულის სამხრეთ კედელში. კარი ნაოთხალია.

ქეგლის 'ხესტი აღწერა ჰირს იმის გამო, რომ იგი შიგნიდან ამოქოლილია. გარშემო შემორჩენილია ნასახლარის კვალი.

ზურგიანი კოშკი. ხედი სამხრეთიდან.

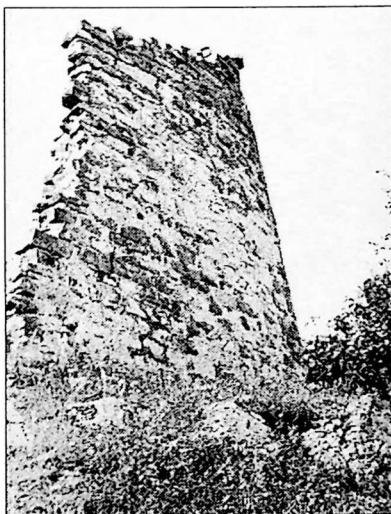
ხედი ჩრდილო-დასავლეთიდან.

'სურგიანი კოშკისაგან შემორჩენილია მხოლოდ ჩრდილოეთი კედელი, აღმოსავლეთი კედლის ფრაგმენტები და სამხრეთ-დასავლეთი კუთხე.

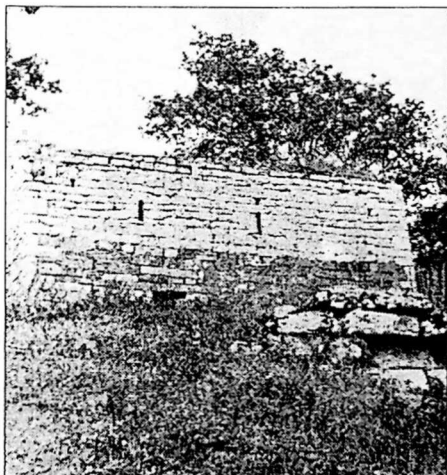
ხედი სამხრეთიდან.

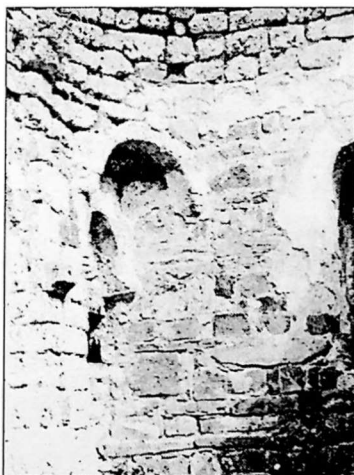
საკურთხევის ფრაგმენტი

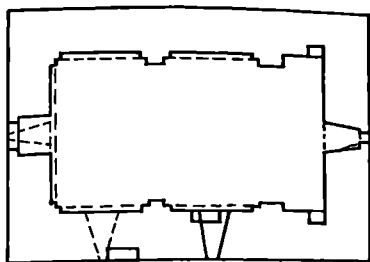
გრძივი კედლები სამი წყვილი ორსაფეხურიანი პილასტრების საშუალებით თანაბარ ნაწილებად იყოფა.

ეკლესიის გეგმა.

ნახევარცილინდრული კამარის საბრჯენი თაღები პილასტრების კაპიტელებს, გვერდით საფეხურებს კი კედლის თაღები ეყრდნობა. სამხრეთი კედლის თაღის მალეში თაღოვანი სარკმლებია გაჭრილი. ერთ-ერთი სარკმლის ძირში სწორკუთხა ნიშაა. მაღალი, თაღოვანი სარკმელია დასაველეთ კედელშიც.

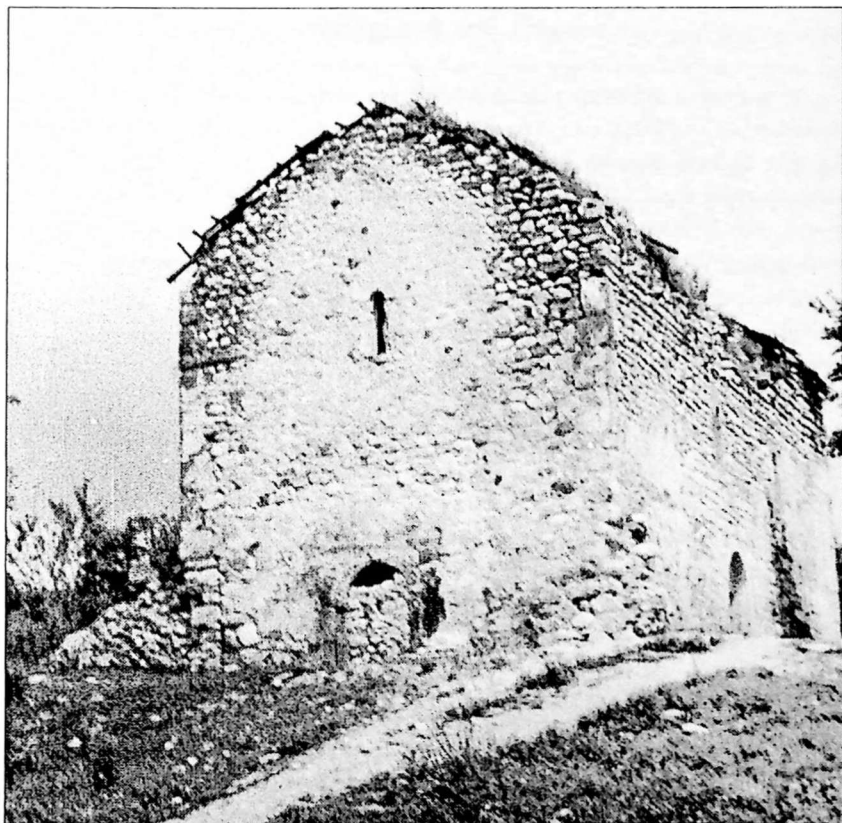
ნრდილოეთ მინაშენს აღმოსავლეთით ნახევარწრიული აბსიდა აქვს. აბსიდის ცენტრალური ნაწილი გამონგრეულია. მინაშენი გადახურულია ცილინდრული კამარით, რომელიც ეყრდნობა ორ თაღს. თაღები სამხრეთით პილასტრებს ებჯინება, ჩრდილოეთით - კრონშტეინებს.

ქელიცხოვლის ეკლესია. ხედი სამხრეთ-დასავლეთიდან.

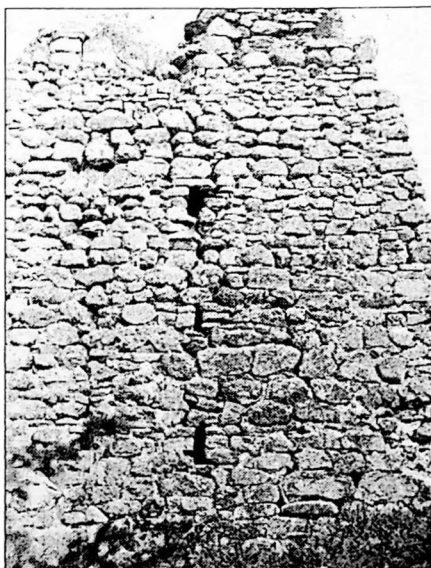
დასავლეთ კედლის პირველ, მესამე და მეოთხე სართულზე თითო სწორკუთხა სარკმელია.

დასავლეთი ფასადის ფრაგმენტი.

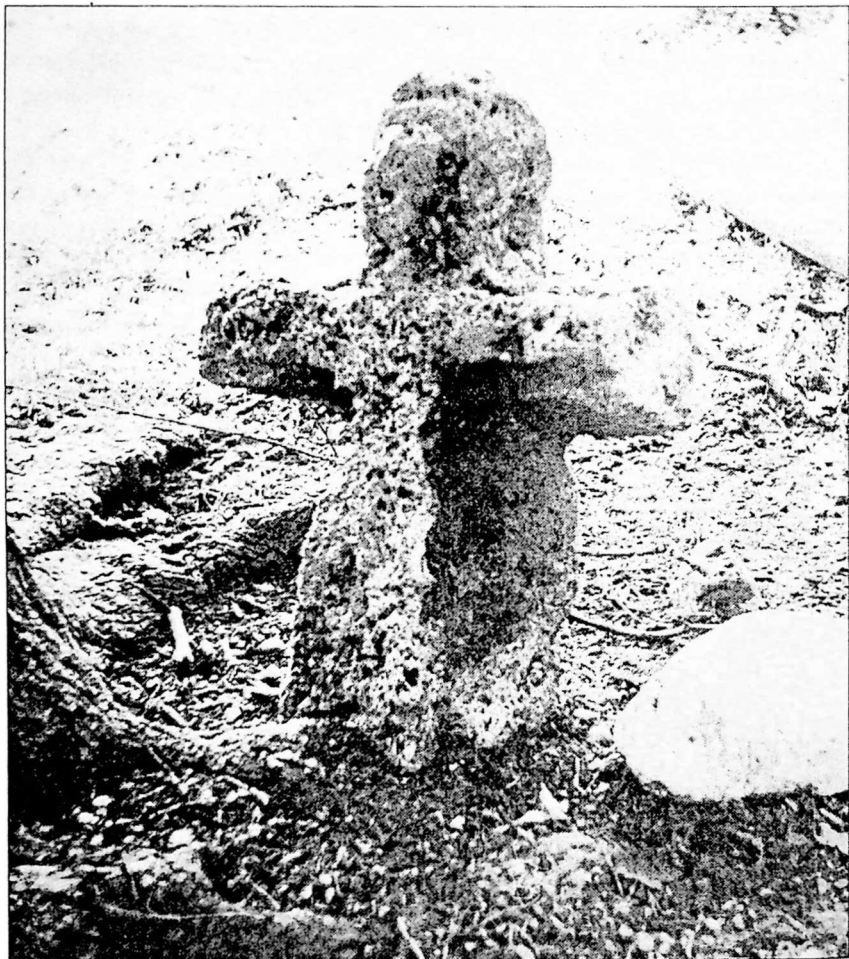
სოფლის სასაფლაოზე, დიდი ცაცხვის ძირში აღმართულია შირიმის ქვის ჯვარი. ჯვრის მკლავებს ვიწრო ღარი მიუყვება. ქვას ხაესი აქვს მიღებული.

ქვაჯვარი.

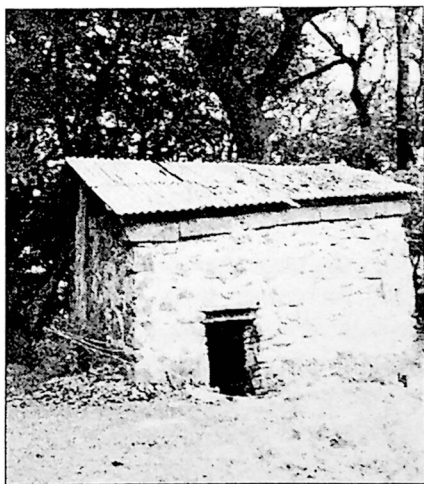
ფასადების კუთხეები მოწითალო ფერის ქვის თლილი კვადრებითაა ამოყვანილი, ხოლო კედლის სიბრტყეები - ფლეთილი ქვით. ეკლესიას შემოუყვება მარტივი, სწორკუთხა პროფილის კარნიზი, რომელიც ასევე წითელი ტუფისაა. ეკლესია შიგვრითაა გადახურული.

ხედი სამხრეთ-დასავლეთიდან.

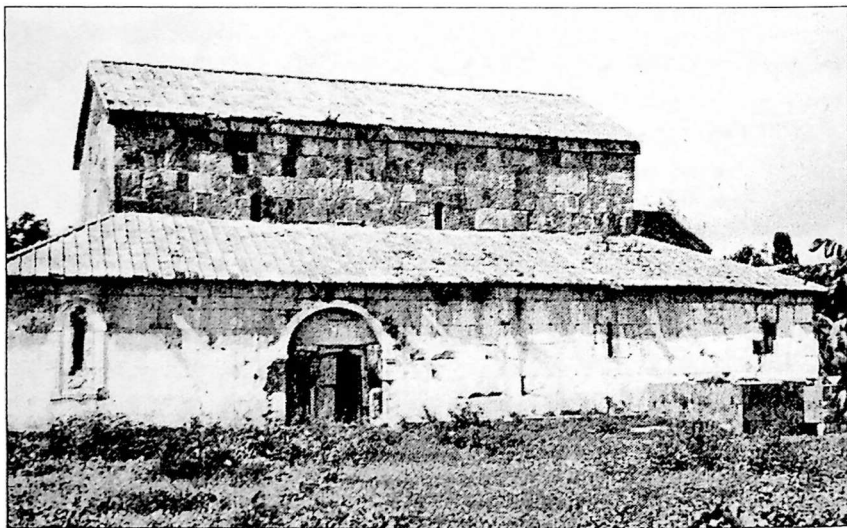
სამხრეთი ფასადი.

ეკლესიის ლაგარდანი დასიანებულია. საპირე ქვები ალაგ-ალაგ ნამოცვენილია. კედლები დაბზარულია.

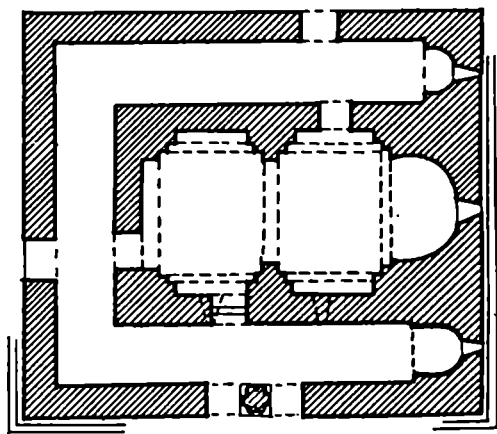
ნაგებობა წარმოადგენს სამეკლესიან ბაზილიკას, ამჟღავნებელი შუა ეკლესიით, რომელსაც ორფერდა სახურავი აქვს. შუა ეკლესიას სამხრეთით, დასავლეთით და ჩრდილოეთით უელის გარშემოსავლელი, რომელსაც ცალფერდა სახურავი აქვს.

კამარა და კონქი ჩამოქცეულია, დანგრეულია გარშემოსაველელი და საკურთხეველი.

ბერის საყდრის გეგმა.

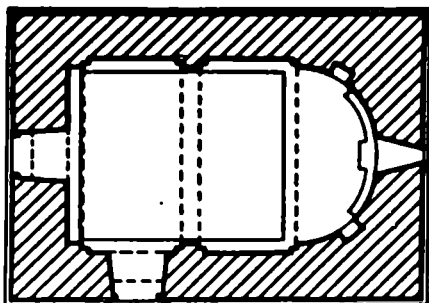
დარბაზული ეკლესია გეგმით სწორკუთხედს წარმოადგენს, აღმოსავლეთით ფართე, ნახევარწრიული აბსიდით, რომლის ცენტრში გაჭრილია თაღოვანი სარკმელი. აბსიდის ჩრდილოეთით და სამხრეთით თითო თაღოვანი ნიშაა.

წმ. ელიას ეკლესიის გეგმა.

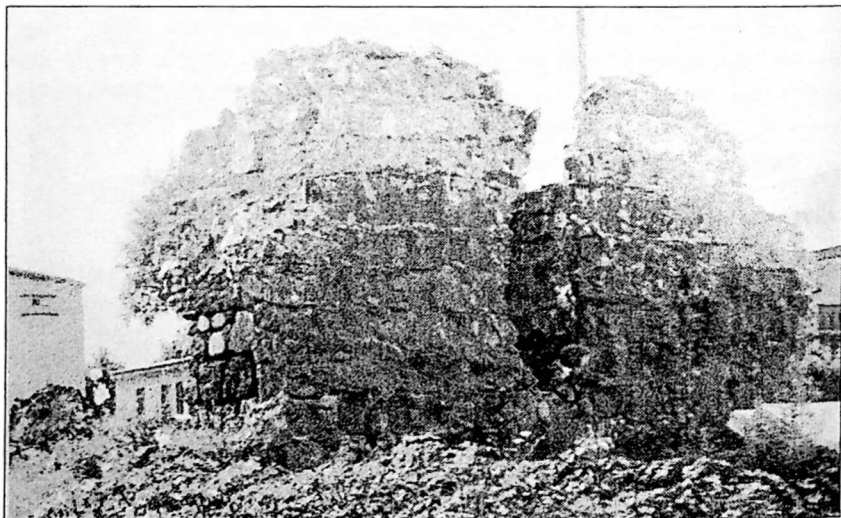
ხედი აღმოსავლეთიდან.

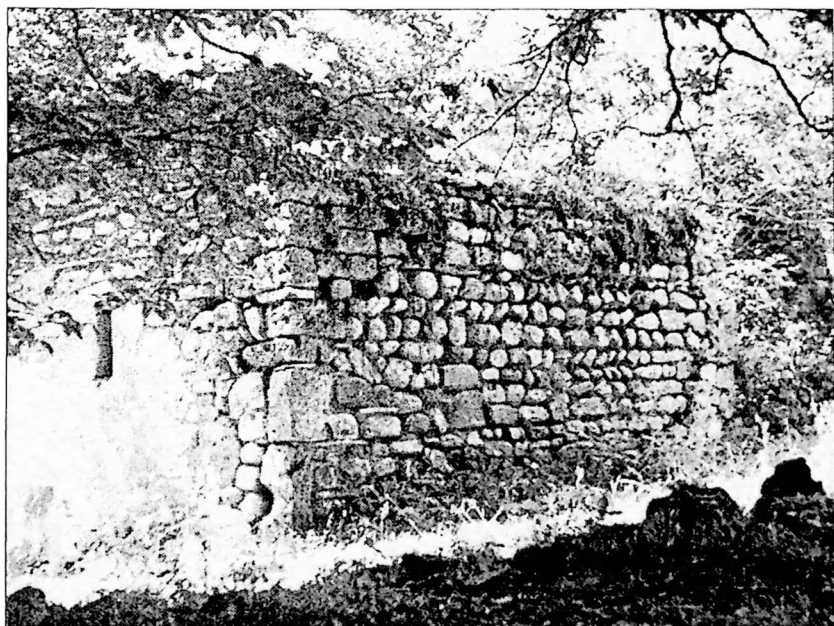
ხედი ჩრდილო-აღმოსავლეთიდან.

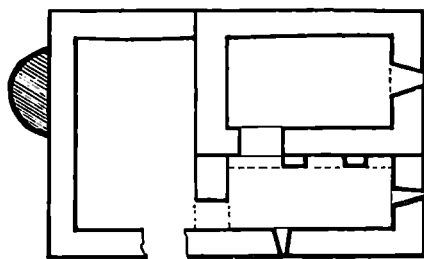
ეკლესიის სამხრეთი მინაშენი სწორკუთხა საკურთხეველით სრულდება. აბსიდში გაჭრილია სწორკუთხა სარკმელი. ნაყის ჩრდილოეთი კედლის თაღები პილასტრებს ეყრდნობა. ერთ-ერთი თაღი ეკლესიის შესასვლელის არქიტრავეს გადადის. ნაყის სამხრეთ კედელში სწორკუთხა სარკმელია გაჭრილი. თაღოვანი შესასვლელი დასაველეთიდანაა.

ეკლესიის გეგმა.

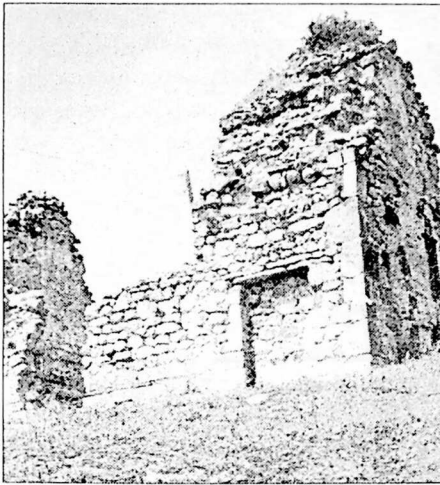
საერთო ხედი სამსრეთ-აღმოსავლეთიდან.

კამარა და კონქი ჩამოქცეულია, კედლები შემორჩენილია 9-10 მ. სიმაღლეზე. ფასადები ძლიერ არის დაზიანებული.

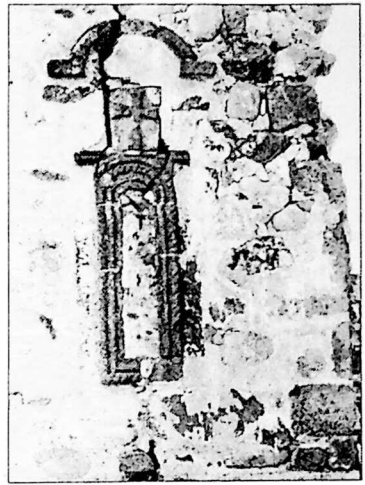
აღმოსავლეთი ფასადის სარკმელი.

სამსრეთი ფასადის აღმოსავლეთ ნაწილში კარის იმიტაციაა, აღმოსავლეთ სარკმელს სამმაგი დიდი ანარჩოებს. პირველი დიდი გრეხილია. სარკმლის თავზე ჩადგმულ კვადრზე ჯვრის რელიეფური გამოსახულებაა, მის ზემოთ წარბია. აღმოსავლეთ ფასადს კედლის ნახევარწრიული ნიშები სამ ნაწილად ჰყოფს. დასავლეთ შესასვლელის ორივე მხარეს კრონშტეინებია.

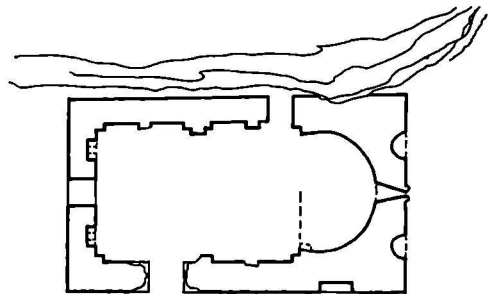
დარბაზული ეკლესია გეგმით სწორკუთხედს წარმოადგენს, აღმოსაველეთით ნალისებრი აბსიდით, რომლის ცენტრში გაჭრილია თაღოვანი სარკმელი. აბსიდის იატაკი ერთი საფეხურით მაღალია დარბაზის იატაკთან შედარებით. სატრიუმფო თაღი აბსიდის მხრებს ეყრდნობა. შემორჩენილია ნახევარსფერული კონქის ჩრდილოეთი ნაწილი.

ღვთისმშობლის ეკლესიის გეგმა.

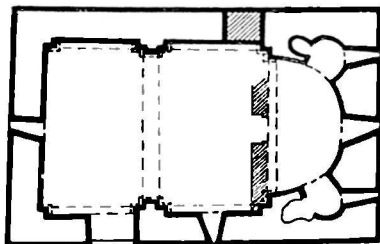
დარბაზული ეკლესია გუმბათის სწორკუთხედს წარმოადგენს, აღმოსავლეთით ნახევარწრიული აბსიდით, რომლის ცენტრში თაღოვანი სარკმელია. ჩრდილოეთით და სამხრეთით მაღალი (220 სმ) თაღოვანი, ღრმა ნახევარწრიული ნიშები, რომლებსაც დატანებული აქვს თაღოვანი სარკმლები. ნახევარსფერულ კონქს თლილი ქვის პორისონტალური სარტყელი აქვს. სატრიუმფო თაღი

მატხოვრის ეკლესიის გეგმა.

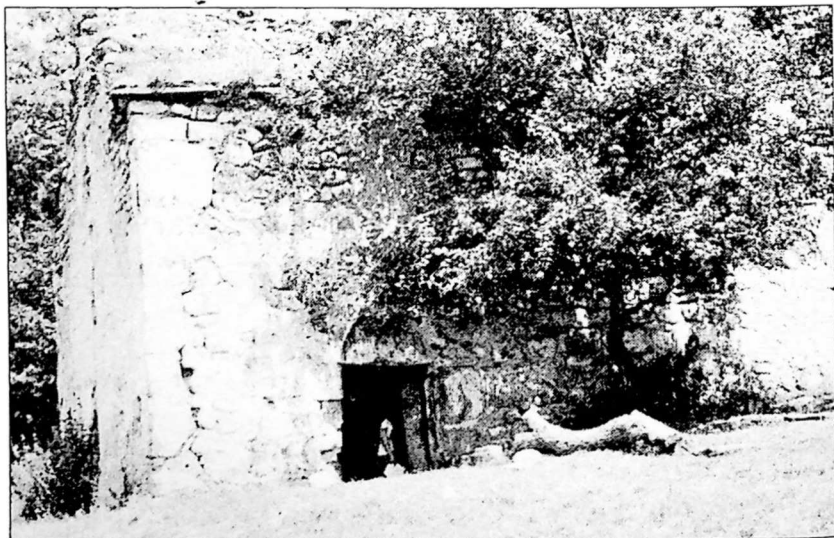
ხედი სამხრეთ-დასავლეთიდან.

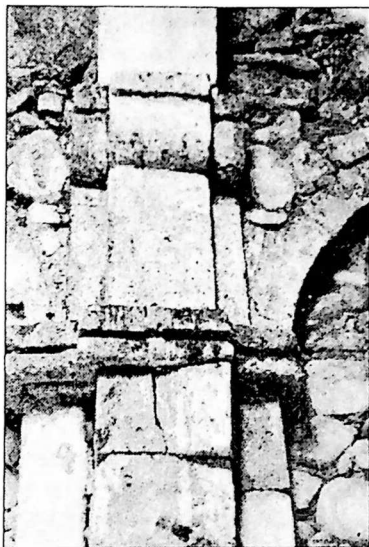
ინტერიერი, დეტალი.

ინტერიერი ნათლება აღმოსავ-
ლეთის სამი, დასავლეთის და სამ-
ხრეთის თითო თაღოვანი სარკმლი-
ით. კედლები შელესილი იყო მოსა-
ხატად. ჩრდილოეთის არქიტრავე-
ლი შესასვლელი ამოშენებულია.

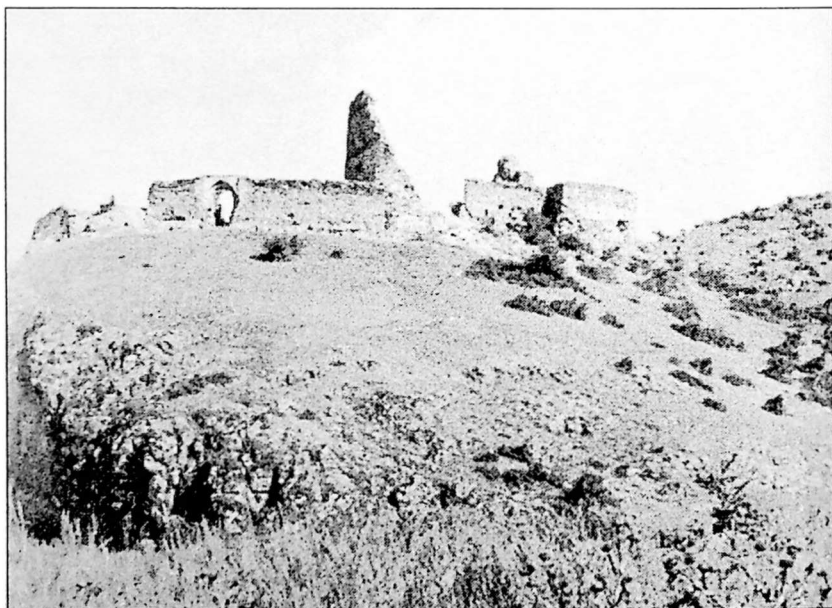
ციხე დგას მაღალ მთაზე. კლდოვანი მთა სამი მხრიდან მოევალია, მხოლოდ სამხრეთიდანაა მისადგომი. ციხე გეგმით მრავალწახნაგოვანია. აღმოსავლეთით 2-3 მეტრის სისქის კედელია. ამ კედელთან კვადრატული კოშკია. ოთხსართულიანი კოშკი ნაგებია რიყის ქვით დუღაბზე. კოშკის მხოლოდ აღმოსავლეთი კედელია შემორჩენილი დაახლ. 8-9 მეტრის სიმაღლეზე. კოშკის დანარჩენი კედლები 2-3 მეტრს აღწევს. აღმოსავლეთ კედელში ერთი ვიწრო სარკმელია.

საერთო ხედი.

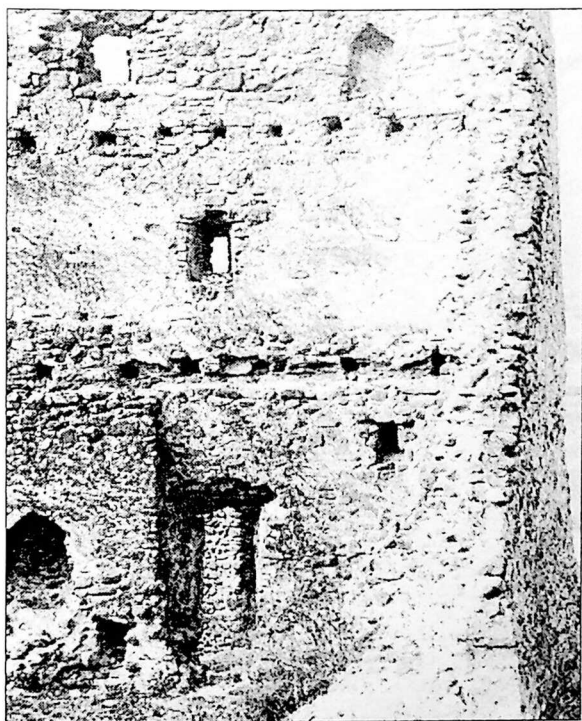
ის კედლების ქვედა წიობა. ამ ნაგებობის კედლებზე მიდგმულია შესასვლელი კოშკი, რომლისგანაც შემორჩენილია პირველი სართული. აქ მოწყობილია თაღოვანი გასასვლელები, კოშკის შუა ნაწილი გადახურულია კამარით. გვერდით კედლებში მოწყობილია შეისრულთაღიანი ნიშები. მეორე სართული ჩამონგრეულია.

ინტერიერი, ფრაგმენტი.

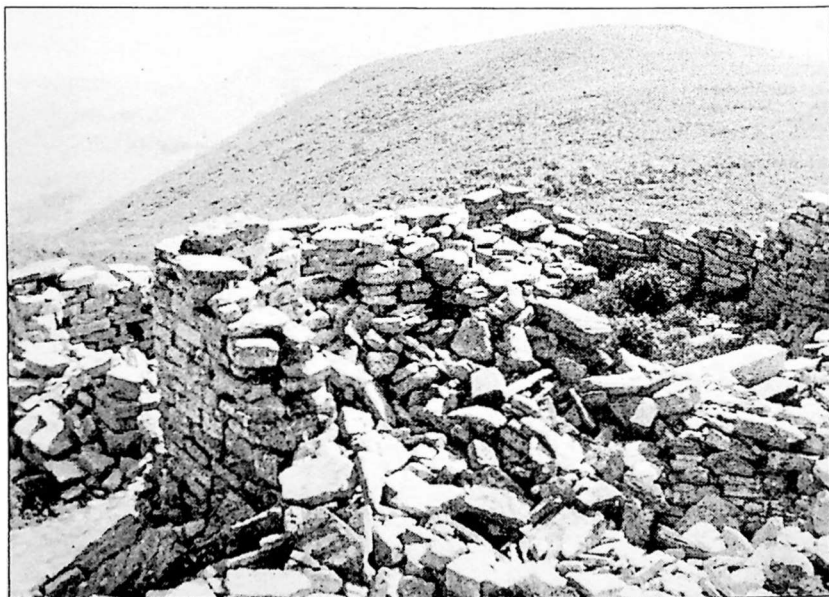
ხედი სამხრეთ-დასავლეთიდან.

ციხის ღერძი ვითარდება ჩრდილოეთიდან სამხრეთისაკენ. ტერიტორია გაყვებულია ჩამონაშალი ქვებით. ძეგლი ძლიერ არის დაზიანებული.

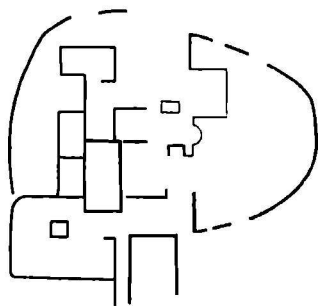
ციხე გეგმით ოვალურია, სამხრეთ-დასავლეთით ნართული სწორკუთხა კოშკით. ციხეში შესასვლელი სამხრეთ კედელშია მოთავსებული. მის მარჯვნივ, ციხის კედლის გარეთ, შემორჩენილია ციხის სწორკუთხა სათაესის ნანგრევები. კედლების სიმაღლე დაახლ. 1-2 მეტრს აღწევს. ზოგან უფრო ნაკლებია. გაღვანის შიგნით ერთმანეთის მიჯრით განლაგებულია გეგმით სწორკუთხა სათაესები. კედლების დასიანების გამო მათი დანიშნულება გაურკვეველია. ციხის ცენტრალურ ნაწილში შემორჩენილია ეკლესიის ნანგრევი. იკითხება აბსიდა და კონქის მცირე ნაწილი. აგრეთვე ჩრდილოეთი, სამხრეთი და დასავლეთი კედლების ფრაგმენტები. ეკლესიაში მიწის დონე აწეულია.

სქემატური გეგმა.

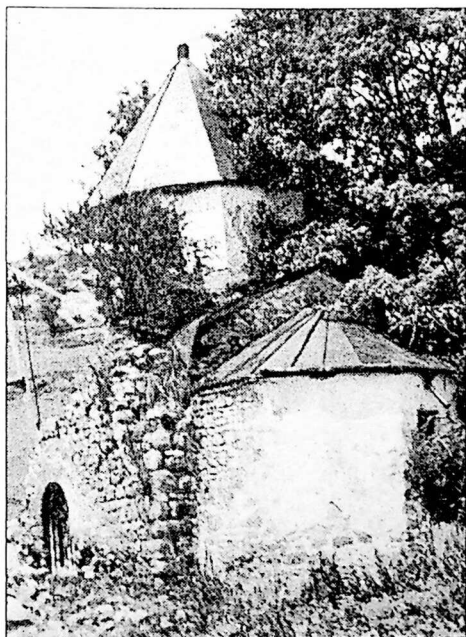
ხედი აღმოსავლეთიდან.

გუმბათიანი ეკლესია ნაშენია ფლეთილი და რიყის ქვით.

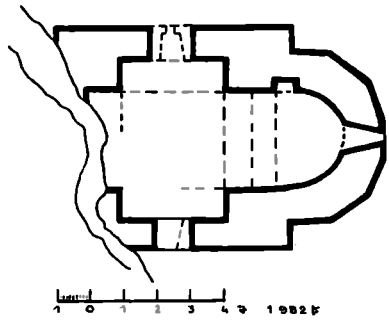
ჩრდილოეთ მკლავში ორი, ერთ ვერტიკალურ ხაზზე განლაგებული თადოვანი სარკმელია. აბსიდს შერჩენილი აქვს შეღესილობა. გუმბათის ყელი გარედან წახნაგოვანია. მისგან შემორჩენილ ნაწილს ორი სარკმელი აქვს. გადახურულია თენუქის სახურავით.

ღვთისმშობლის ეკლესიის გეგმა.

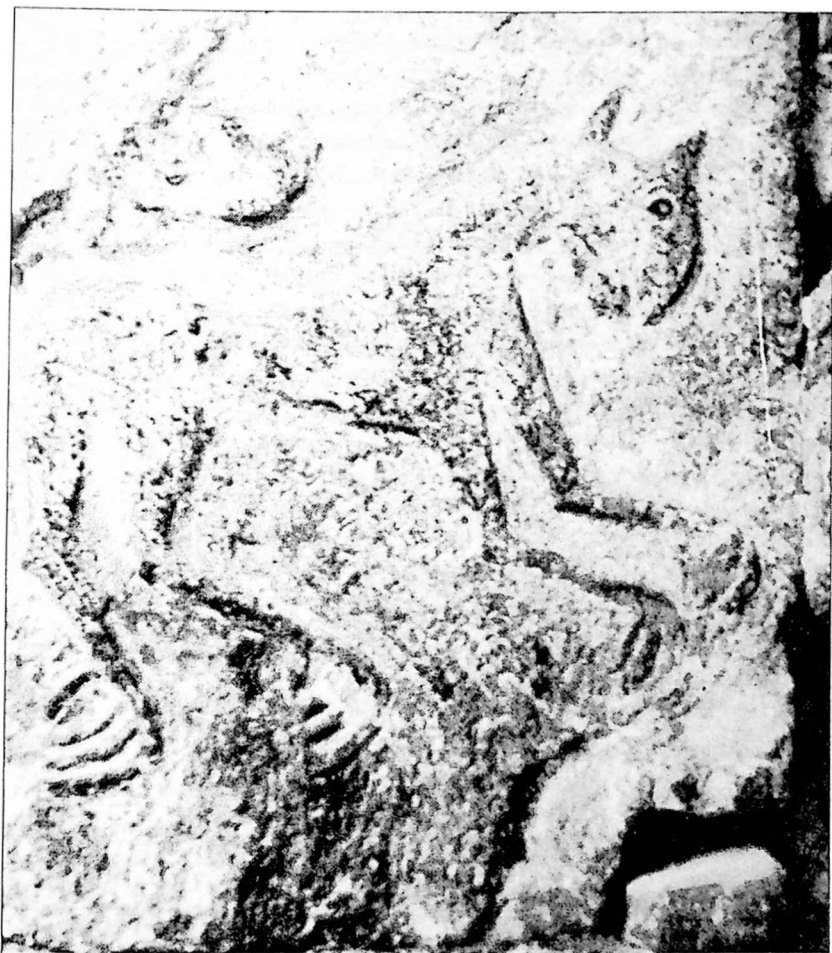
სამხრეთი კედლის ფრაგმენტი.

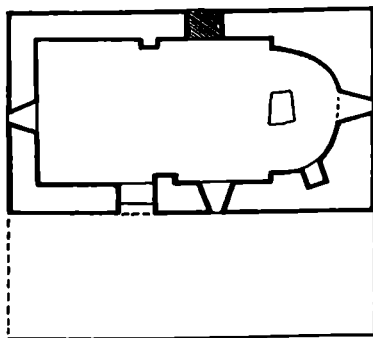
ეკლესიის კამარა და კონქი ჩამოქცეულია; იატაკი აყრილია; კედლები დაბზარულია; დაზიანებულია კარ-სარკმლები.

წმ. გიორგის ეკლესიის გეგმა.

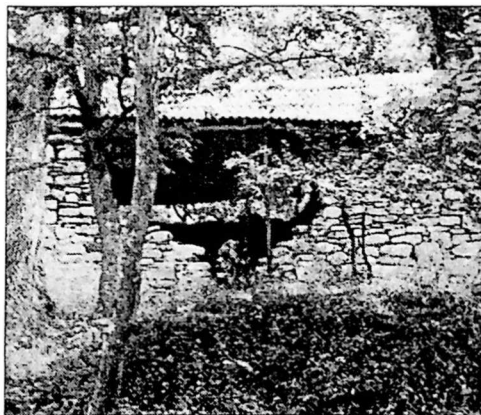
სამხრეთი ფასადი.
