საქართველოს ძეგლთა დაცვის დეპარტამენტი

პატარა და დიდი ლიახვის ხეობების
არქიტექტურული მემკვიდრეობა

(ცხინვალის რაიონი)

1981-1983 წლების ექსპედიციის მასალები

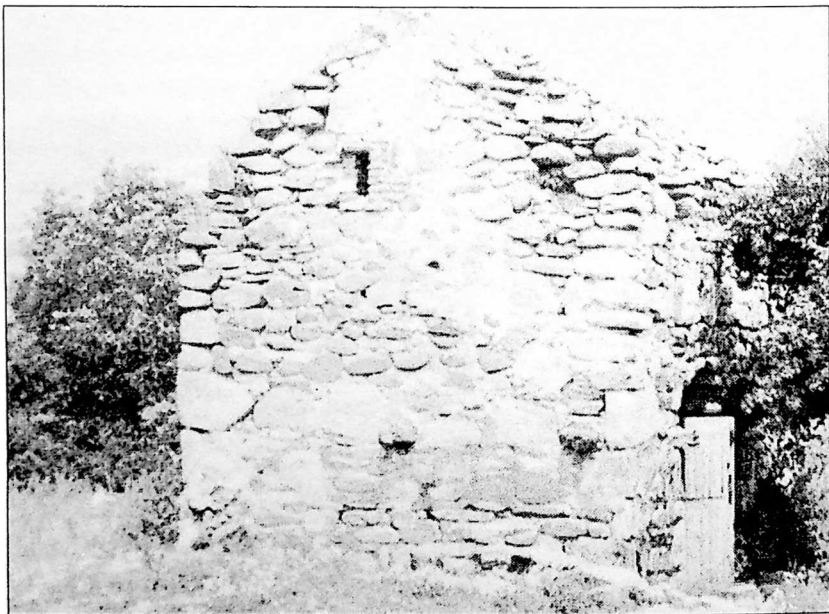
დასავლეთი ფასადი.

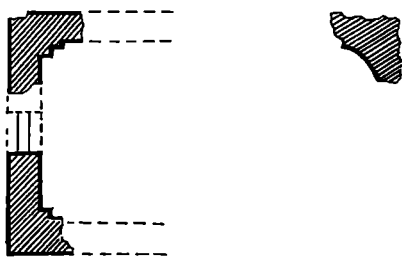
პერანგშემოცლილი ეკლესიიდან შემორჩენილია დასავლეთი კედელი, ჩრდილო-დასავლეთი და სამხრეთ-დასავლეთი კუთხე, აბსიდის ჩრდილო ნაწილი და სამხრეთი კედლის მხოლოდ ქვები.

აბსიდს ნახევარწრიული ფორმა ჰქონდა. ჩრდილო-დასავლეთ და სამხრეთ დასავლეთ კუთხეებში პილას-

აბოშინდის ეკლესიის გეგმა.

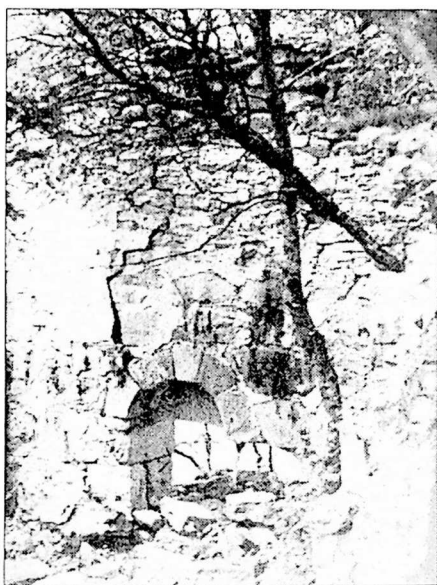
დასავლეთ კედლის ცენტრში გაჭრილია გარედან არქიტურული, შიგნიდან კი თაღოვანი შესასვლელი. თალი გადაყვანილია სოლისებრი ფორმის ქვებით.

ეკლესიის ირგვლივ და ინტერიერში მიწის დონე ძლიერ აწეულია. ტერიტორია სავსეა ჩამონაშალი ქვით.

დასავლეთი ფასადი.

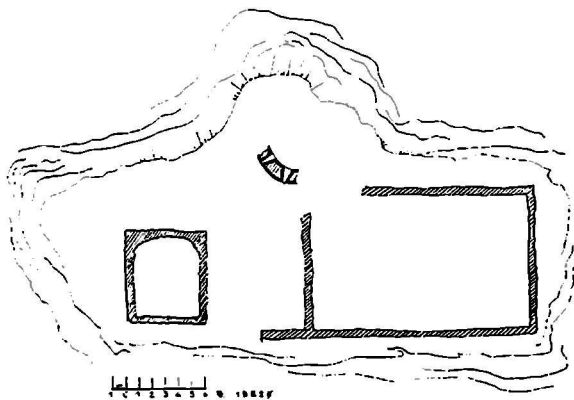
კომპლექსი შედგება ეკლესიის, კოშკისა და გალანის ნანგრევებისაგან. მცირე ზომის დარბაზული ეკლესიის მხოლოდ გეგმა იკითხება. აღმოსავლეთით ჩანს აბსიდის რამდენიმე კვადრი და ჩრდილოეთი კედ-

წმ.კვირიკეს კომპლექსი. სქემატური გეგმა.

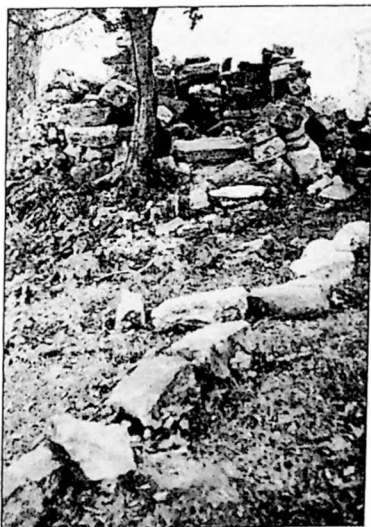
სწორკუთხა საკუროთხევიანი ეკლესია ნაგებია დიდი ზომის ფლეთილი ქვით დუღაბზე. იგი გეგმით სწორკუთხედს წარმოადგენს, კედლები შემორჩენილია 1-1,5 მეტრის სიმაღლეზე. სამხრეთიდან ქვები

ფშ. გიორგის ეკლესიის გეგმა.

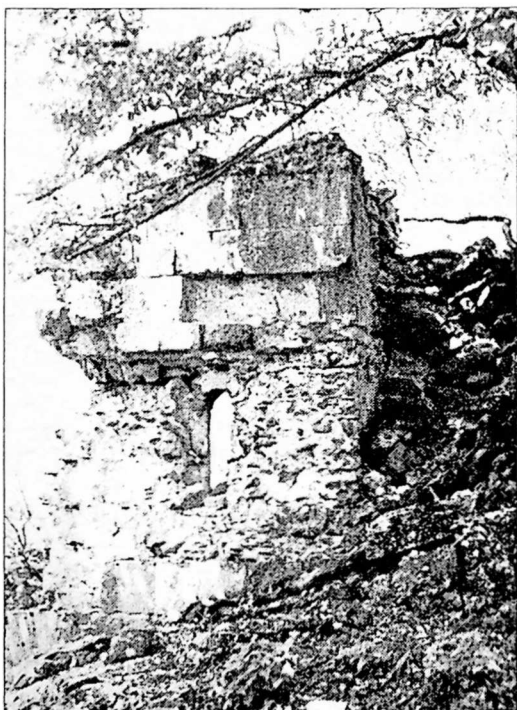
დარბაზული ეკლესია გეგმით სწორკუთხედს წარმოადგენს, აღმოსავლეთით დასრულებულია ნახევარწრიული აბსიდით, რომლის ცენტრში თაღოვანი სარკმელია გაჭრილი. აბსიდს ორსაფეხურიანი მხრები აქვს.

აღმოსავლეთი ფასადი.

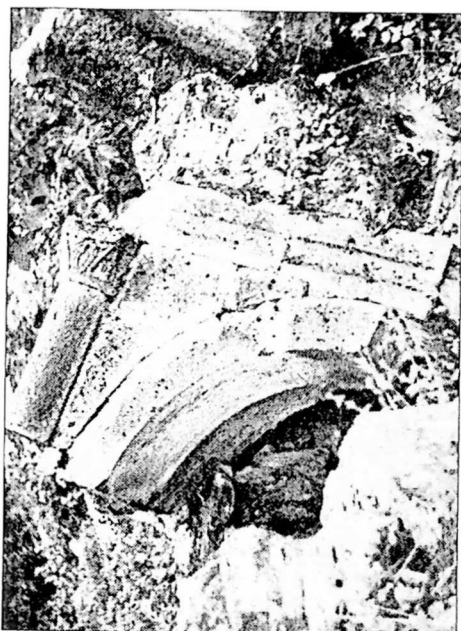
აღმოსავლეთი ფასადის სარკმლის
მორთულობის ფრაგმენტი.

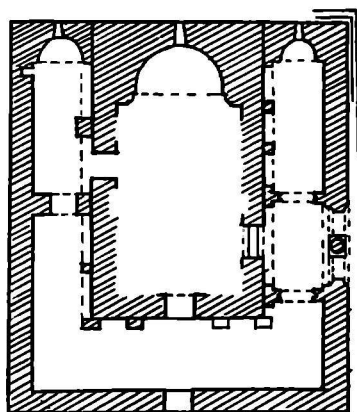
გეგმა.

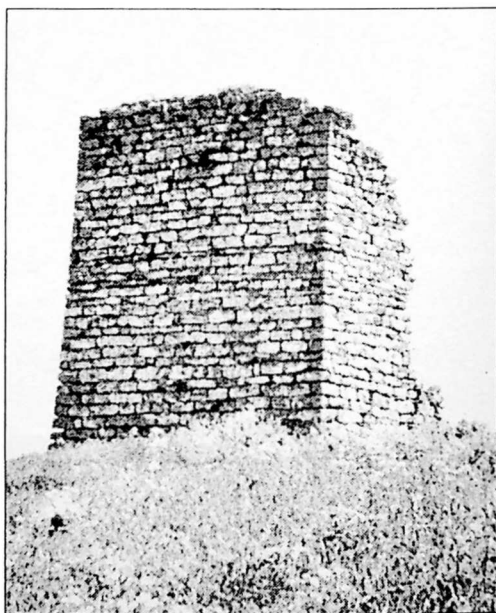
გეგმით ოთხკუთხა კოშკიდან შემორჩენილია ორი სართული და მესამე სართულის მხოლოდ მცირე ნაწილი. სართულშუა გადახურვები ჩამოგრებულია.

კოშკის პირველი სართული ყრუა. მეორე სართულის აღმოსავლეთ კედელში შესასვლელი იყო, რომლის მხოლოდ მარჯვენა წირთხლია შემორჩენილი. ამავე სართულის ნრდილოეთ კედელში თაღოვანი ბუხარია, ორივე მხარეს თითო სწორკუთხა ნიშით. ასეთივე ნიშები მოთავსებული დასაყვანთ და სამხრეთ კედლებში.

ხედი დასაყვანიდან.

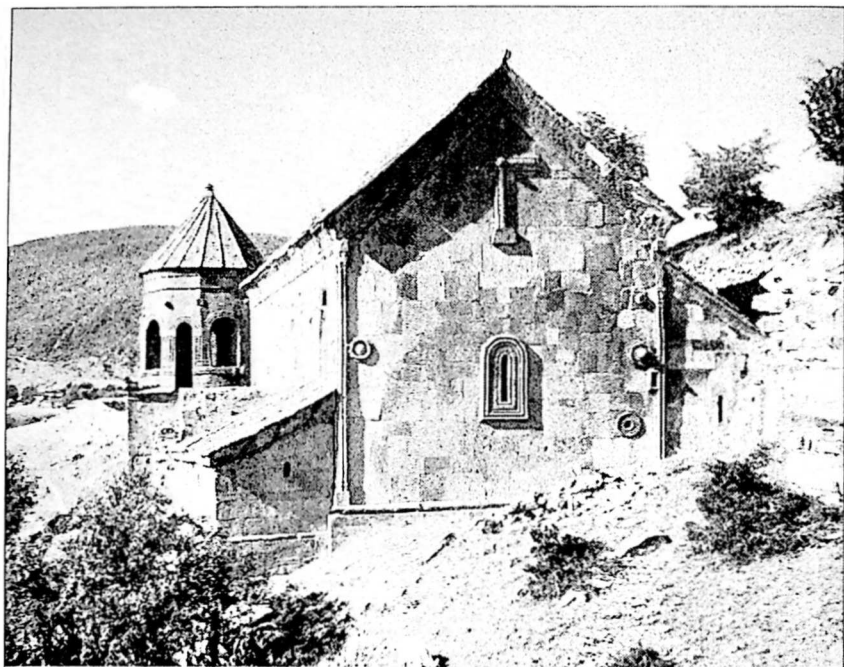
თირის მონასტერი. ხედი სამხრეთ-აღმოსავლეთიდან.

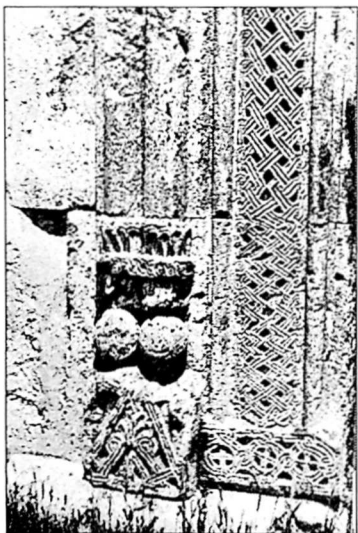
თირის მონასტერი. ეკლესიის მთავარი შესასვლელის ფრაგმენტი

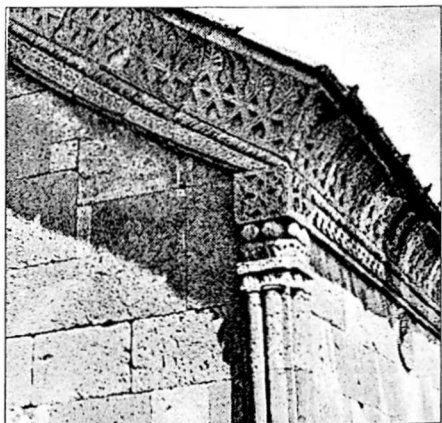
თირის მონასტერი. დასავლეთი კედლის ლავგარდანის ფრაგმენტი.

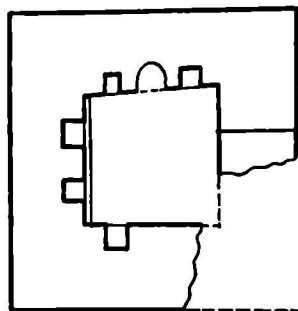
კოშკის გეგმა.

კოშკის სამხრეთ-აღმოსავლეთი კუთხე მთელ სიგრძეზე ჩამონგრეულია. ჩამონაშალი ქვა იქვე ყრია.

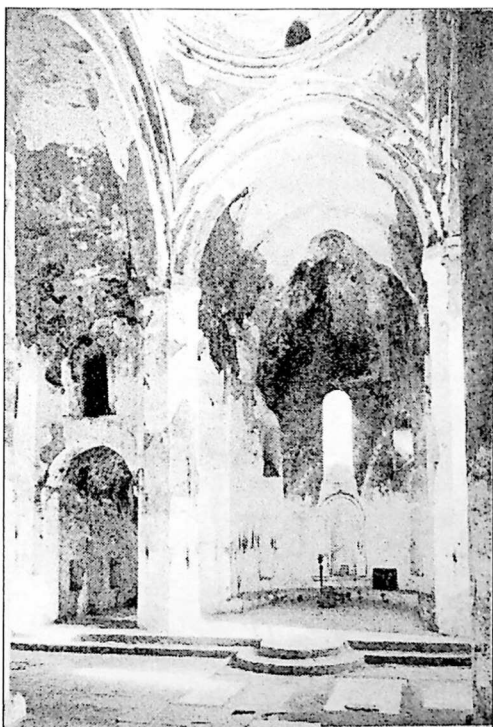
იკორთა. ინტერიერი, საკურთხეველი.

ცენტრალურ-გუმბათოვანი ტაძრის გეგმა მოქცეულია მოგრძო სწორკუთხედში. აღმოსავლეთით საკურთხეველი ღრმაა. ეს გამოწვეულია ბემის სიდიდით. სატრიუმფო თალი და ბემის კამარა შეისრულია. ნახევარწრიული აბსიდის კედლები თანაბრად და დანაწევრებული სამი სარკმლითა და იმდენივე ნიშით. შუა სარკმელი მოზრდილია, გვერდითები კი შედარებით მომცრო. ცენტრალური ნიში მორთულია ლილეოვან პილასტრებზე გადასული თალით.

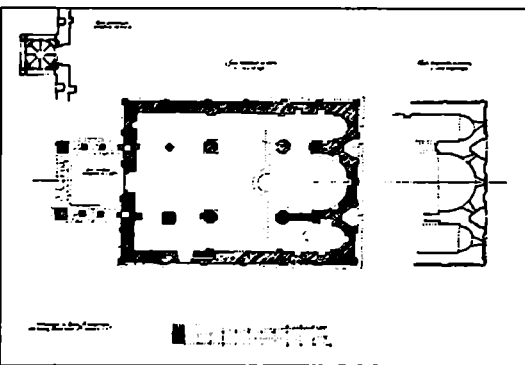
იკორთის ეკლესიის გეგმა.

გუმბათი ეყრდნობა საკურთხეველის შევრილებსა და დასავლეთით ცალკე მდგომ სვეტებს. ოთხივე საყრდენს წახნაგოვანი ფორმა აქვს. გუმბათქვეშა თაღები ოღნავ შეისრულია. გუმბათის ყელი გამოყოფილია რელიეფური, ლილვებშემოყოლებული ლავგარდანით. გუმბათის ყელში განლაგებულია თორმეტი თაღოვანი სარკმელი.

საკურთხეველის გვერდით სათავეები საკმაოდ გრძელია და აბსიდებით მთავრდება. ნათლება აღმოსავლეთის თითო სარკმლით. ორივე სათავეს ეკლესიის დარბაზს განიერი თალით უკავშირდება. გასასვლელების შეისრული თაღები იმპოსტებს ეყრდნობა. სამკვეთლო ფართო კარით უკავშირდება საკურთხეველს, მის აბსიდში ტრაპეზის ქვაა. ჩრდილოეთ კედელში ორი ოთხკუთხა ნიშია, მარჯვნივ - ერთი. ნიშები სადიაკონეშიც არის. ამ სათავეებს კამაროვანი გადახურვა აქვს - ჩრდილოეთისას ნახევარწრიული, სამხრეთისას - შეისრული.

ტაძრის ძირითადი სივრცე ჯვრის ფორმის მოხაზულობაზე აღმართული კედლებით იქმნება. ჯვრის დასავლეთი მკლავი გვერდითი ნაგებისაგან წყვილი თალითაა გამოყოფილი. მეორე სართულზე პატრონიკეა მოწყობილი.

სარკმლისა და ჯვრის მკლავებში განლაგებული სარკმლებით. შესასვლელები დასავლეთიდან და სამხრეთიდან აქვს. დასავლეთით სწორკუთხა გეგმის კარიბჭეა, რომელიც გადახურულია ორ საბრჯენ თაღზე დაყრდნობილი კამარით; კარიბჭე დასავლეთით ერთი დიდი, ხოლო

მიმდინარეობს რესტავრაცია.

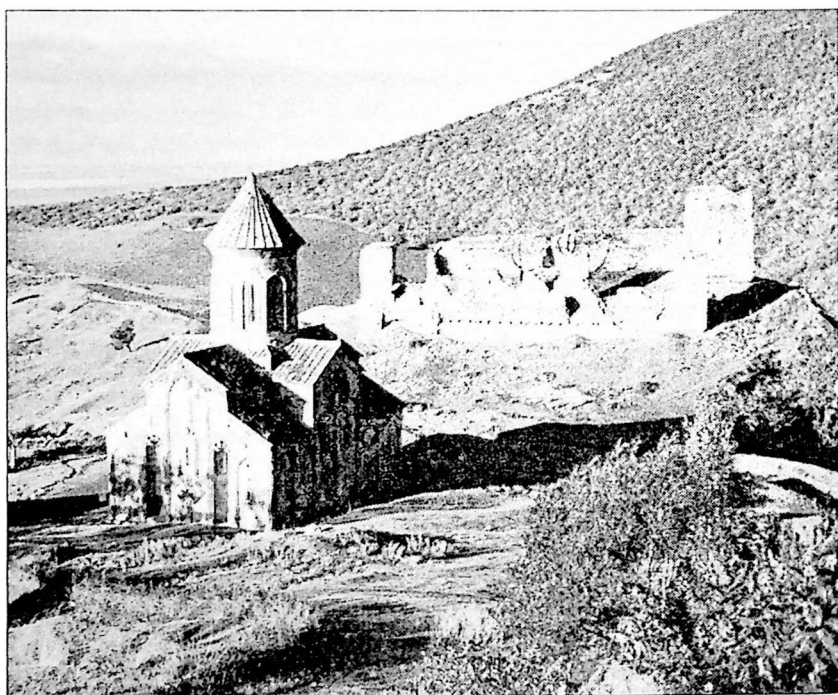
ციხე. ხედი ჩრდილო-აღმოსავლეთიდან.

ციხე-დარბაზის ციტადელი განლაგებულია შემადლებულ ბორცვზე. მისი წინა ნაწილი, რომელიც ეზოში გადიოდა ორიარუსიანია. ქვედა იარუსი ეზოს დონესეა. ჩანს, აქ გრძელი შენობა მდგარა, რომლისგანაც მხოლოდ ნაშთებია დარჩენილი. თვით ციტადელს გრძელი ეზო აქვს. მის კედლებსა და შემადგენელ ნაწილებს ეტყობა არაერთი გადაკეთება. ეზოს ჩრდილო-დასავლეთ კუთხეში დგას ოთხკუთხა კოშკი, სამხრეთ-დასავლეთ კუთხეში ცილინდრული. ეს კოშკები სხვადასხვა დროისაა. ჯერ სწორკუთხა კოშკია აგებული, შემდეგ - ცილინდრული და ბოლოს ისინი შეერთებულია ახალი გალავნით. ოთხკუთხა კოშკი სანახევროდ დანგრეულია და შემორჩენილია მხოლოდ სამი სართული. შესასვლელი სამხრეთითაა. სხვა კედლებში და ზედა სართულებზე სათოფურები და სარკმლებია.

მეორე კოშკი ორფენიანია. პირველი ფენის ცილინდრულ კოშკს დასავლეთით მოთის დიდ ქანობზე ძირი გამოეცალა და ნახევარი ხეში ჩაიშალა. მის ნანგრევებში ჩანს ღრმა ნიშები სათოფურებით, ბუხარი და სხვა.

ციხე დაზიანებულია.

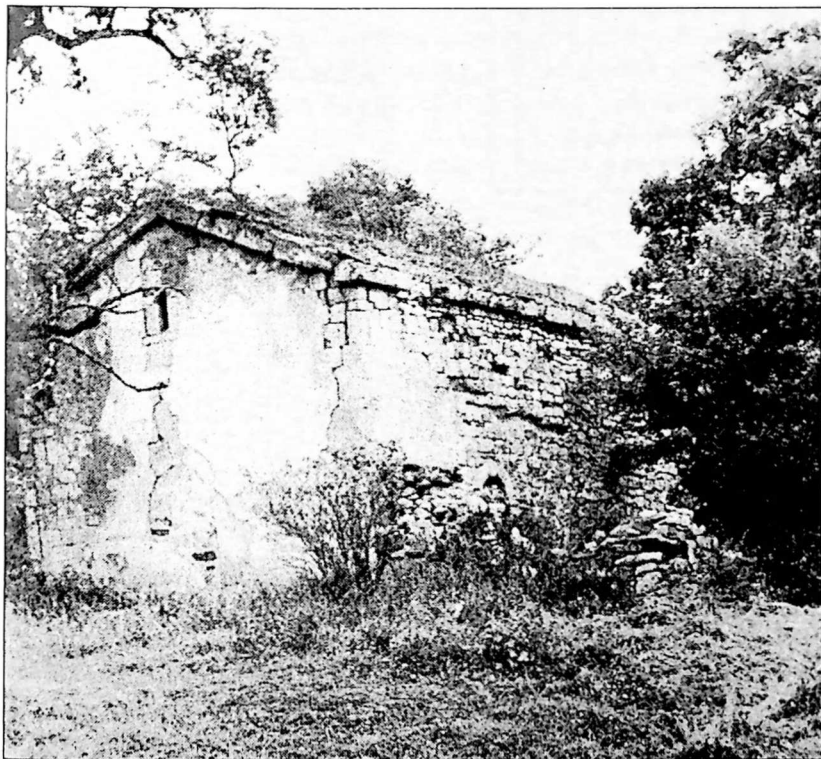
ხედი სამხრეთ-დასავლეთიდან.

კედლები დაბზარულია. ბათქაში მრავალ ადგილას ჩამოცვენილია, სახურავზე ამოსულია მცენარეები. ჩრდილოეთი ფასადი თითქმის პერანგ შემოცლილია.

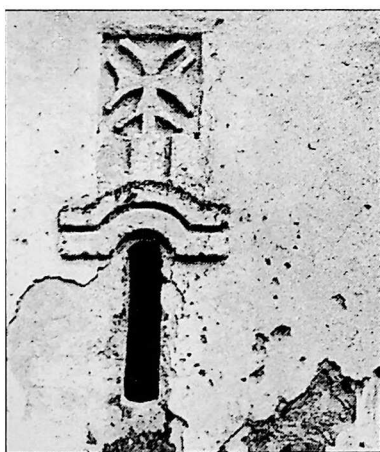
დასავლეთის კარის ორივე მხარეს მალაღი, თაღოვანი ნიშებია.

დასავლეთი კედლის ფრაგმენტი.

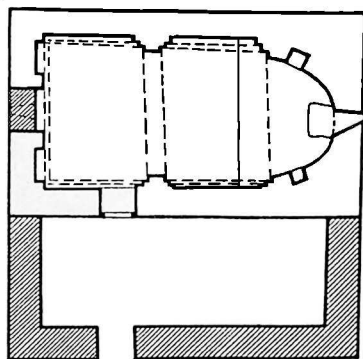
წმგოროგის კელესიის გეგმა.

დარბაზული ეკლესია გეგმით სწორკუთხედს წარმოადგენს, აღმოსავლეთით ნახევარწრიული აბსიდით, რომლის ცენტრში გაჭრილია თაღოვანი სარკმელი. სარკმლის ძირში მასიური ტრაპეზის ქვაა. აბსიდის ჩრდილოეთით და სამხრეთით შეისრულთაღიანი ნიშებია. სატრიუმფო თაღი აბსიდის მხრებს ეყრდნობა. კონქი ნახევარსფერულია.

გრძობი კედლები სამსსაფეხურიანი პილასტრებით ორ თანაბარ ნაწილად იყოფა. ნახევარცილინდრული კამარის საბრჯენი თაღი პილასტრების ცენტრალურ საფეხურს ეყრდნობა. ჩრდილოეთი და სამხრეთი კედლების თაღები პილასტრის გვერდით საფეხურებს ებჯინება. დასავლეთი კედლის თაღები კრონშტეინებს ეყრდნობა.

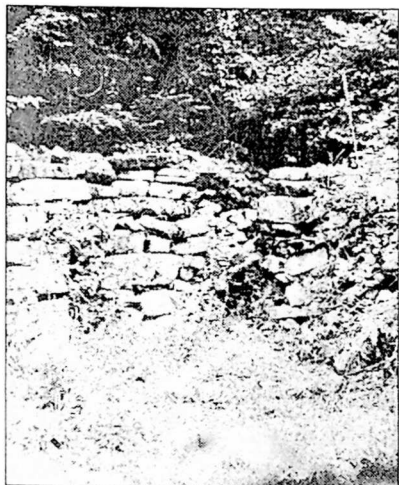
სოფლიდან ჩრდილო-დასავლეთით 1 კმ.ზე მდებარეობს მცირე ზომის უაბსიდო, დარბაზული ეკლესია. კედლები გადარჩენილია 1,5-2 მ-ის სიმაღლეზე. შესასვლელი სამხრეთი კედლის დასავლეთ ნაწილშია.

ხედი სამხრეთიდან.

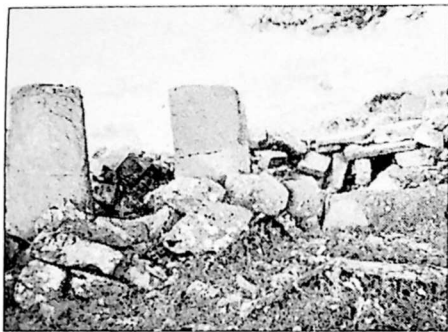
ზელი სამხრეთიდან.

უღი აბსიდიოთ. კედლები შემორჩენილია დაახლოებით 1-1,5 მეტრზე. სამხრეთით იკითხება შესასვლელის კვალი. ძეგლის ტერიტორია საესეა ჩამონაშალი ქვით.

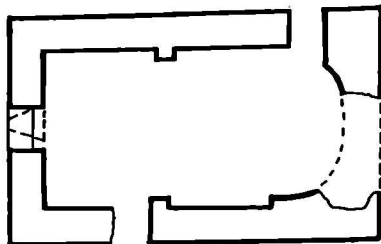
ღვთისმშობლის ეკლესიის გეგმა.

სოფლის ჩრდილო-აღმოსავლეთით 1 კმ. მდებარე დარბაზული ეკლესია ძლიერ დაზიანებულია. ინტერიერში გრძივ კედლებს წყვილი პილასტრი აუყუება.

აბსიდის ჩრდილოეთი ფრაგმენტი 50-სმ-ის სიმაღლეზეა გადარჩენილი, სამხრეთი კედელი - 1,5 მეტრზე. აბსიდს არა აქვს ჩრდილოეთი შევრილი, რადგან მოგვიანებით აქ გაიჭრა კარი. მისი ფუნქცია გაურკვეველია, მით უმეტეს, რომ ჩრდილოეთიდან არავითარი მინაშენის კვალი არ იკითხება. სამხრეთი კედლის დასავლეთ ნაწილში (კედლის

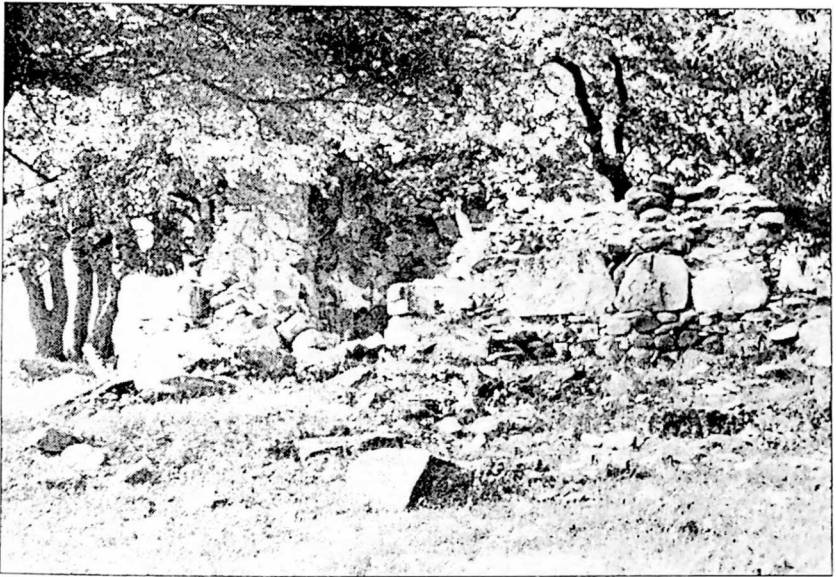
ხედი აღმოსავლეთიდან.

ხედა ნაწილი მორღვეულია) და დასავლეთი კედლის ცენტრში - შიგნიდან თაღოვანი და გარედან არქიტრავეული შესასვლელები იყო. დასავლეთის შესასვლელის თავზე სარკმელია, რომლისგანაც გადარჩა მხოლოდ ქვედა ნაწილი.

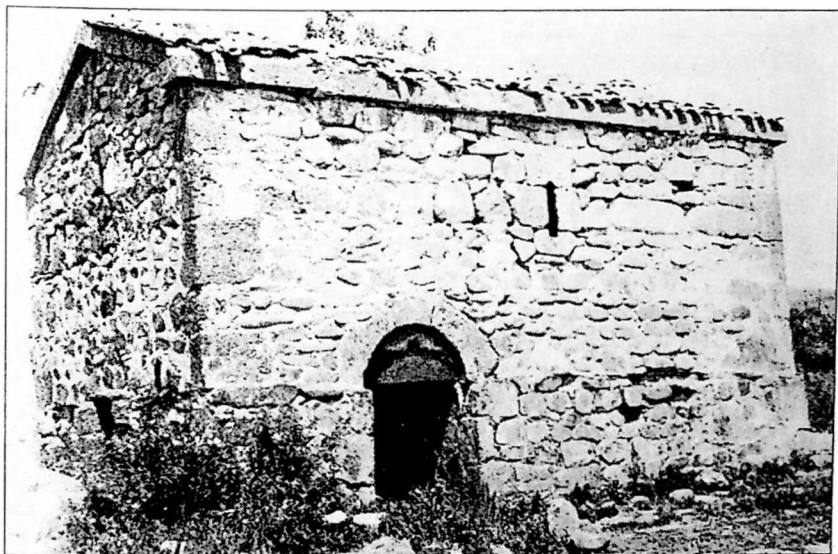
ზელი სამხრეთ-დასავლეთიდან.

ქიტრავი ნაოთხალია. კედლის აღმოსავლეთ ნახევარს ერთსაფეხურიანი ხარისხი აქვს.

დასავლეთი კედლის ზედა ნაწილში თაღოვანი სარკმელია. ქვედა, ცენტრალურ ნაწილში - სწორკუთხა შემოსასვლელი. ამ კედლის დასავლეთის ნახევარს გაანწიო ერთსაფეხურიანი კარნიში.

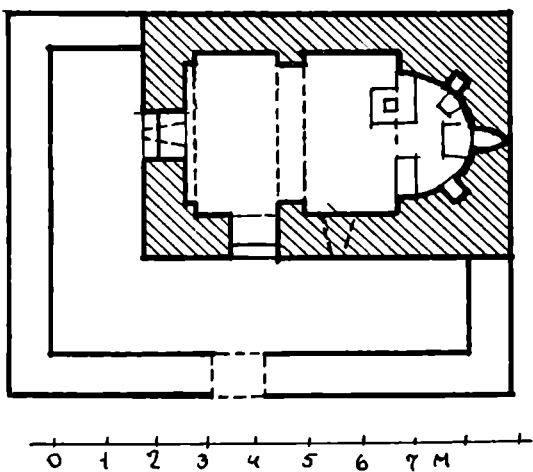
ღვთისმშობლის ეკლესიის გეგმა.

ინტერიერში აღმოსავლეთით ნახევარწრიული აბსიდა, ცენტრში თაღოვანი სარკმლით. ჩრდილოეთით და სამხრეთით სწორკუთხა ნიშებია. აბსიდა გადახურულია სფერული კონქით. აბსიდში ორი მასიური, სწორკუთხა ლოდია (ორივე წაქცეულია და არ ჩანს - რომელი იყო ტრაპეზის ქვა). აბსიდის იატაკი ერთი საფეხურით მაღალია დარბაზის იატაკზე. კანკელისაგან შემორჩა ჩრდილოეთის ქვედა ნახევარი. კანკელის წინ სწორკუთხა ფორმის მასიური ბენის ქვაა.

გრივი ეკლესიის ცენტრებში პილასტრებია, რომელიც მთაერდება სწორკუთხა კაპიტელებით. კაპიტელებს ვერდნობა თაღი, რომელიც იჭერს ცილინდრულ კამარას.

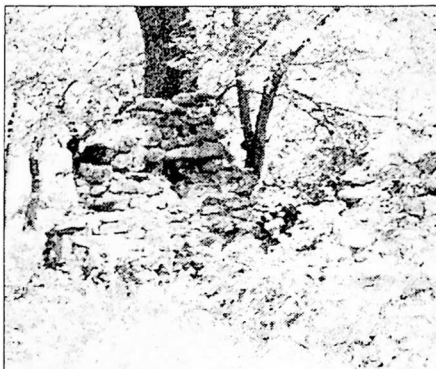
ხედი აღმოსავლეთიდან.

სამხრეთის შესასულელი მთლიანად მორღვეულია. დასავლეთით სარკმლის ქვედა წირთხლი ჩანს.

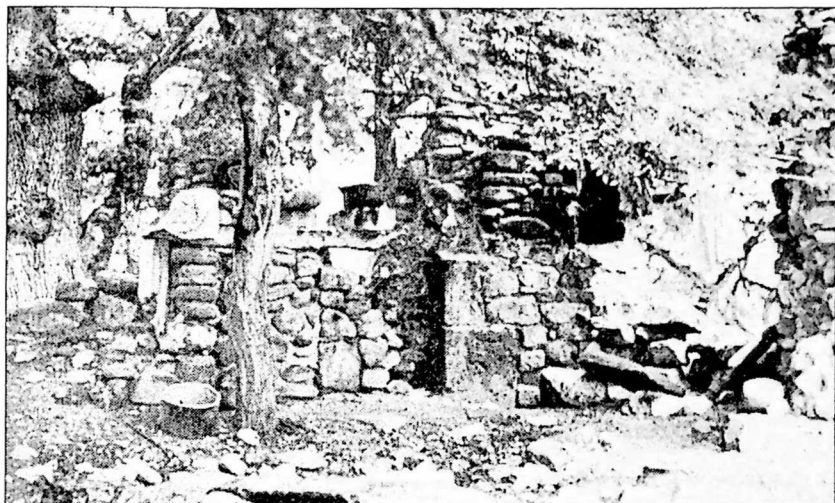
ხედი ჩრდილოეთიდან.

6-7 მეტრის სიმაღლეზე, ჩრდილოეთი კედლის ფრაგმენტები კი 3-4 მეტრზე. სამხრეთი და დასავლეთი კედელი მიწის დონემდეა ჩამონგრეული.

ინტერიერი ამოვსებულია მიწით და ჩამონაშალი ქვით.

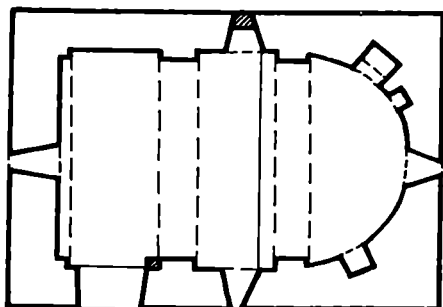
წმ. გიორგის ეკლესიის გეგმა.

ეკლესიის ნაღესობა მრავალ ადგილას ჩამოცვენილია. კედლები დაბზარულია. კანკელი დაზიანებულია.

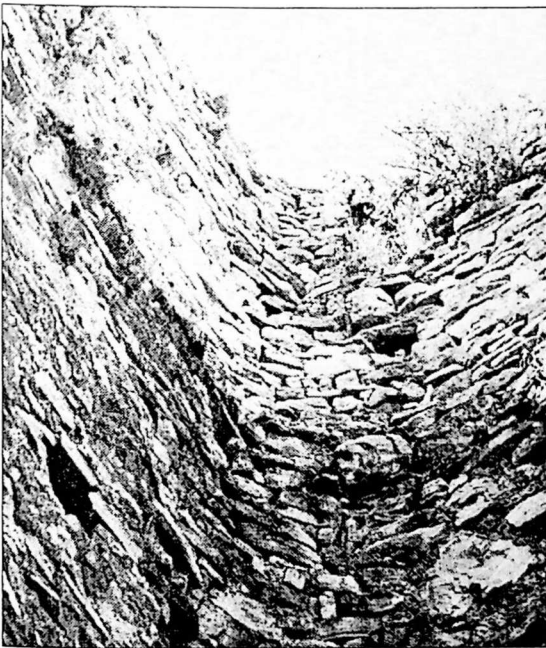
სწორკუთხა ფორმის სარკმლებია (მეშვიდე სართულის კედლები ნახევრად მორღვეულია). კედლებში შემორჩენილია სათოფურები. კოშკის ქვედა ნაწილი ნაგებია დიდ-რონი ლოდებით, ზედა - ფლეთილი ქვით. ქვა ღია ფერისაა. დუღაბი მოაგურისფერია.

დაზიანებულია ზედა ნაწილი. გადახურვა და სართულების იატაკები ჩამონგრეულია.

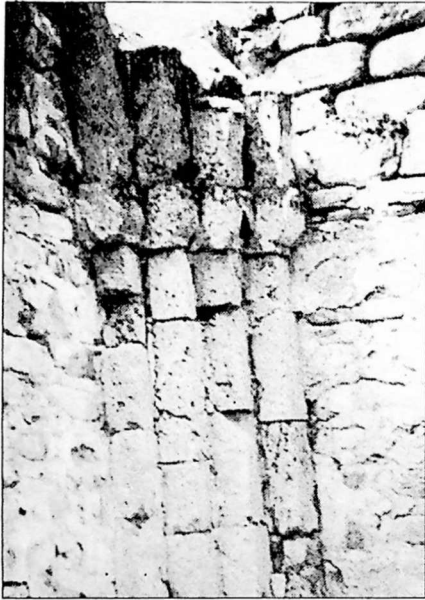
ინტერიერი, ჩრდილო-დასავლეთი კუთხის ფრაგმენტი.

შეისრულთაძიანი შესახველელი სამხრეთიდანაა. მიწის დონე იმდენად აწეულია, რომ კარის მხოლოდ თაღი და ტიმპანი ჩანს.

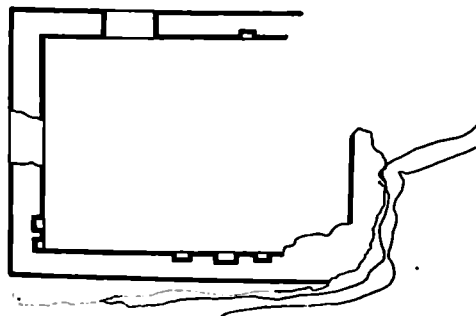
დასავლეთის, სამხრეთის და აღმოსავლეთის კედლებში სწორკუთხა ნიშებია მოთაქსებული. არქიტრაული შესასვლელი დასავლეთიდანაა. სამხრეთი კედელი ცენტრში გამონგრეულია. მიწის დონე ძალიანა არის აწეული.

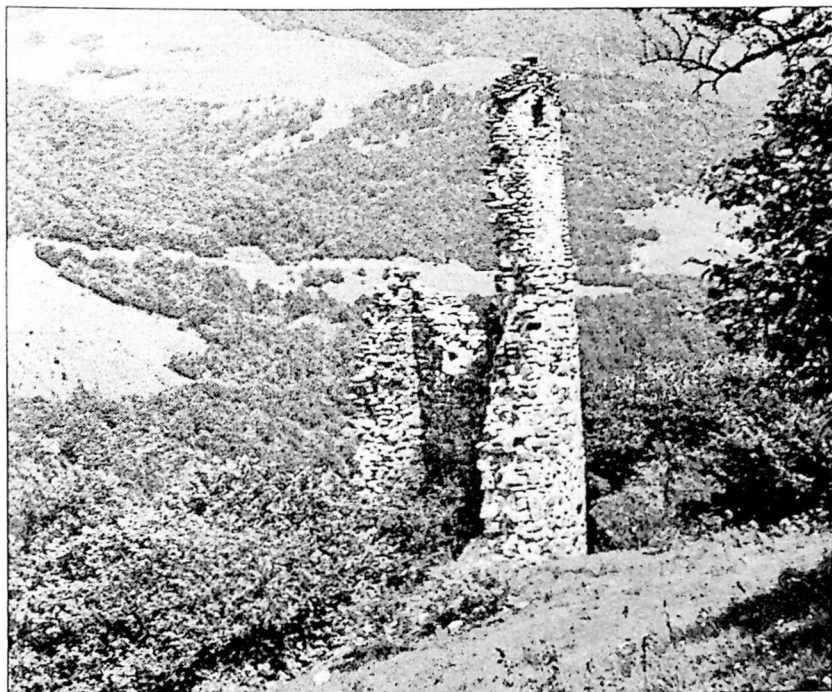
ხედი სამხრეთ-დასავლეთიდან.

ჩენილი სამხრეთი კედლის დიდი ნაწილი, ზედა სართულზე კი სარკმელია. ნაგებობის გადახურვა ორქანობიანი ყოფილა.

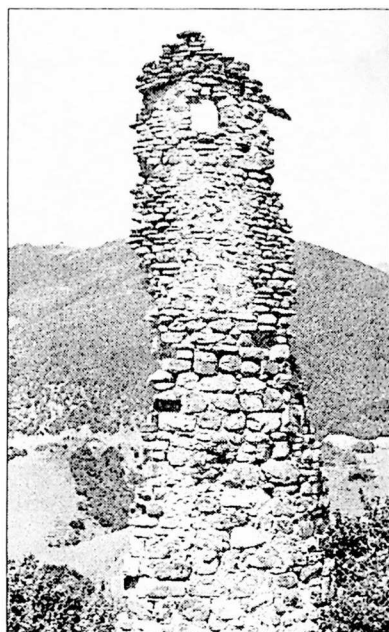
სამხრეთი კედელი.

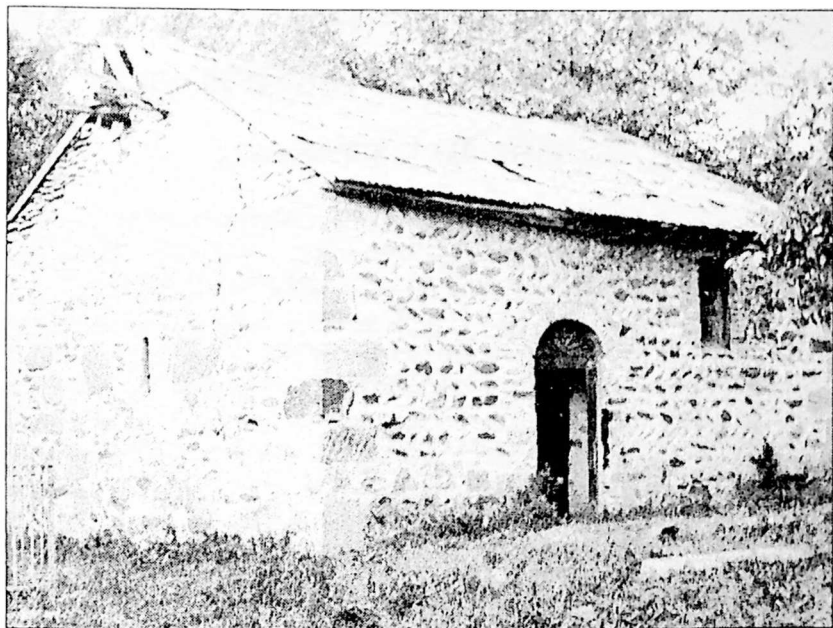
ხედი სამხრეთ-დასავლეთიდან.

და სამხრეთის სწორკუთხა სარკმლებით. იატაკი შელესილია. თაღოვანი შესასვლელი სამხრეთიდანაა. კარი რკინისაა, რომლის ზედა ნაწილში რკინისავე ჯვარია მიკრული.

კამარა და კონქი მრავალ აღგილას ჩამოშლილია. იატაკი დასიანებულია, კედლები დაბზარულია.

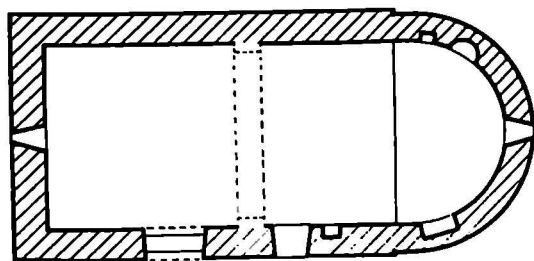
შატოვრის ეკლესიის გეგმა.

დარბაზული ეკლესია მდებარეობს სოფლის სასაფლაოზე. ძველი ნაგებია რიყისა და ფლეთილი ქვით, სქელ დედაბზე. ეკლესია გუმბათოვანი სწორკუთხედს წარმოადგენს, აღმოსავლეთით შეყვრილი ნახევარწრიული აბსიდიით. აბსიდის ცენტრში გაჭრილია მაღალი, თაღოვანი სარკმელი. სამხრეთით ერთი თაღოვანი ნიშაა, ჩრდილოეთით კი ორი. საკურთხეველის წინ ერთსაფეხურიანი სოფეაა. ჩრდილოეთის და სამხრეთის კედლებში შემორჩენილია კანკელის ბუდეები. კამარა და კონქი ხისაა, კამარა ნახევარცილინდრულია. სამხრეთის კედელში ერთი სწორკუთხა ნიშაა.

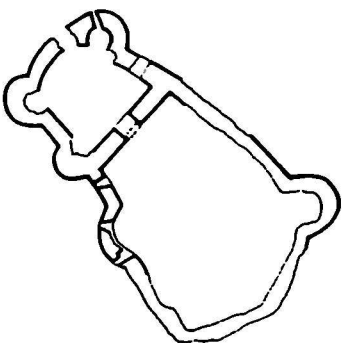
სკემატური გეგმა.

ციხესთან მისასვლელი ჩრდილო-დასავლეთიდანაა, დასავლეთ კედელს კოშკი ებჯინება. კოშკი შემორჩენილია ოთხი სართულის დონეზე. პირველი სართულის აღმოსავლეთ კედელში არქიტრავე-ლი შესასვლელია გაჭრილი. კარი ნათხალია; დატანებული აქვს საურდელე. ჩრდილოეთ და სამხრეთ კედლებში მოთავსებულია დი-დი ზომის, ნახევარწრიული ნიშები, რომელთა კონფიგურაცია ყა-სადებზეც მეთრდება. ჩრდილოეთ ნიშში გაჭრილია სათოფური. და-სავლეთ კედელს ღიობი ემჩნევა.

კოშკის II, III და IV სართულების აღმოსავლეთ კედლებში თი-თო სწორკუთხა სარკმელია გაჭრილი.

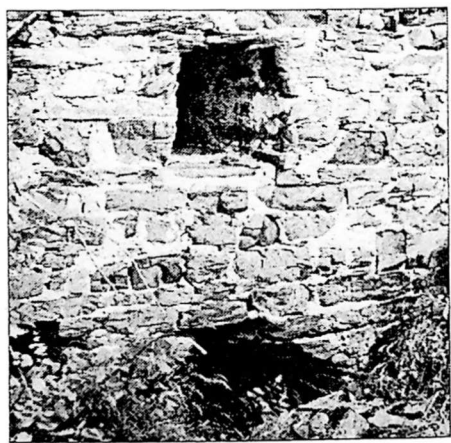
ინტერიერის ფრაგმენტი

შემორჩენილია სართულშუა გადახურვის კოჭების ბუდეები.
კოშკის და ციხის ნაწილი განადგურებულია. მიწის ღონე ძლიერ
აწეულია. შემორჩენილი კედლები მრავალ ადგილას დაბზარულია.

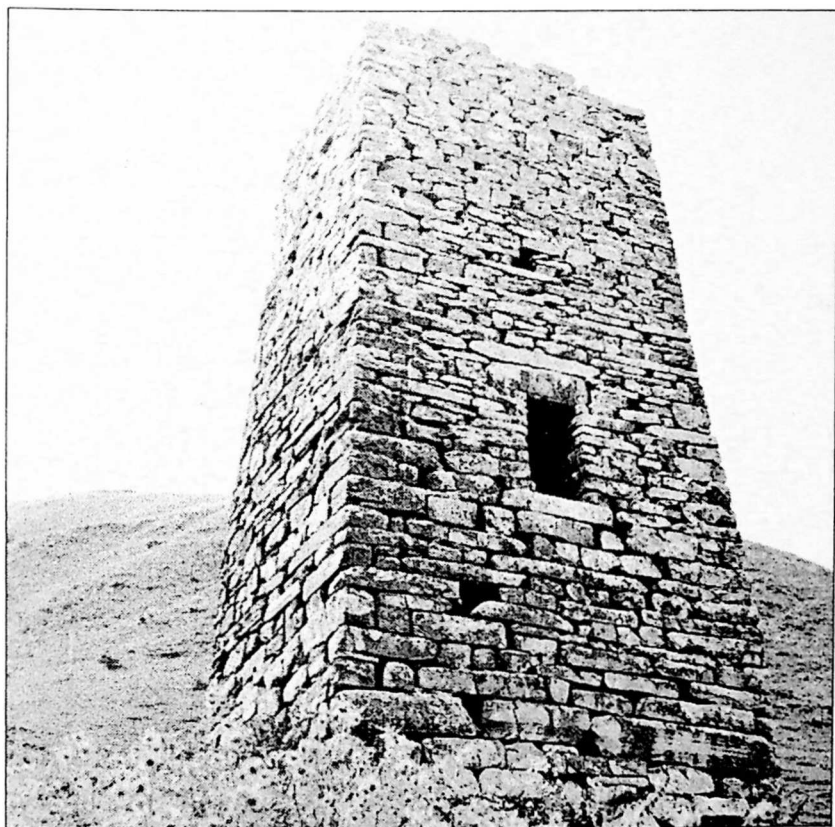
ხედი სამხრეთ-აღმოსავლეთიდან.

ზურგიანი კოშკი ოთხი სართულის დონეზეა შემორჩენილი. მეორე სართულის აღმოსავლეთ კედელში გაჭრილია არქიტრავეული შესასვლელი. კარი ნაოთხალია. დატანებული აქვს საურდულე. კოშკის შესასვლელის თავსე, მესამე სართულზე სწორკუთხა სარკმელია. შემორჩენილია სართულშუა გადახურვის ბუდეები.

კოშკის გარშემო მიწის დონე აწეულია.

მეოთხე სართულის დიდი ნაწილი ჩამონგრეულია.

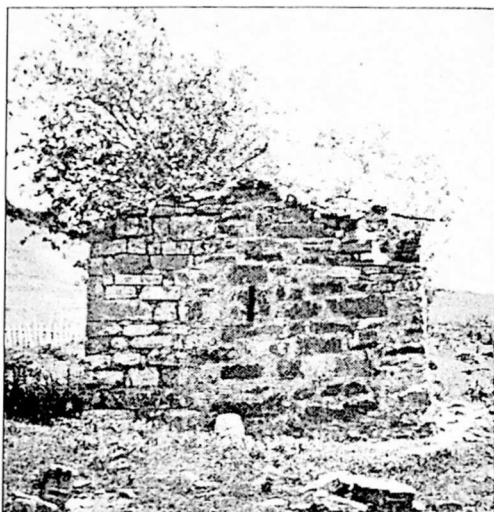
კამარის ღიდი ნაწილი ჩამონგრეულია. კედლები დაზარებულია. იატაკი ამოვსებულია მიწით.

ხედი აღმოსავლეთიდან.

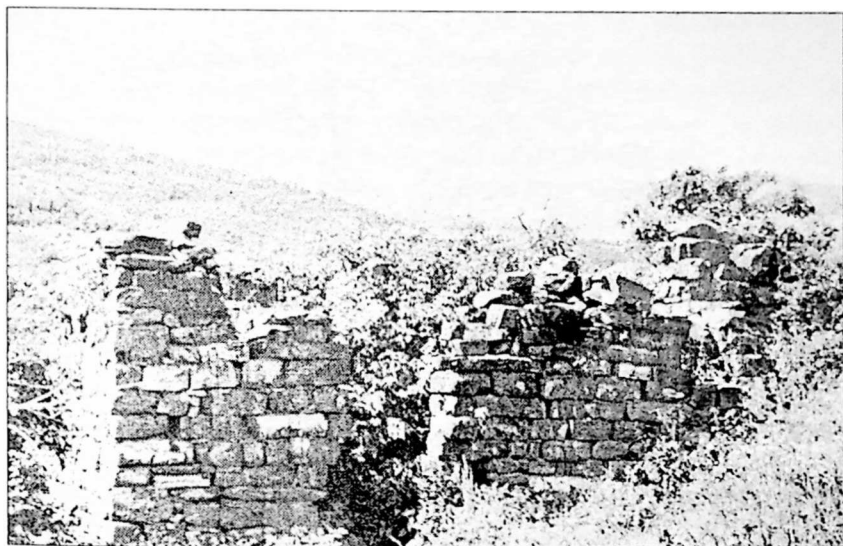
ხედი დასაველეთიდან.

ლი მეორე სართულის კედლები. კოშკი ამოვსებელია ჩამონაშალი ქვით. ძეგლზე ამოსულია დიდი სომის მცენარეები.

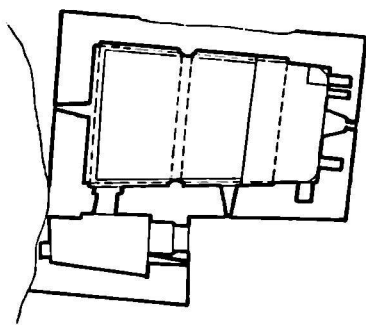
ღეთისმშობლის ეკლესიის გეგმა.

ღარბაზეული ეკლესია აღმოსაველეთით დასრულებულია სწორკუთხა საკურთხევლით, რომლის ცენტრში გაჭრილია თაღოვანი სარკმელი. სარკმლის ჩრდილოეთ ნაწილში შემორჩენილია ასომთავრული წარწერის ფრაგმენტები. აბსიდის ჩრდილო-აღმოსაველეთ კუთხეში ტრაპეზის ქვა დგას, საკურთხეველში მოთავსებულია ოთხი სწორკუთხა ნიშა, აქედან სამი აღმოსაველეთით, ერთი სამხრეთით. სფერულ კონქზე გადასვლა ხდება ტრომპების საშუალებით. სატრიუმფო თა-

გრძივი კედლები ორსაფეხურიანი პილასტრების საშუალებით ორ ნაწილად იყოფა. მათ ეყრდნობა როგორც კედლის თაღები, ასევე ნახევარცილინდრული კამარის საბრჯენი თაღებიც. დასავლეთი თაღები კუთხის პილასტრებს ეყრდნობა.

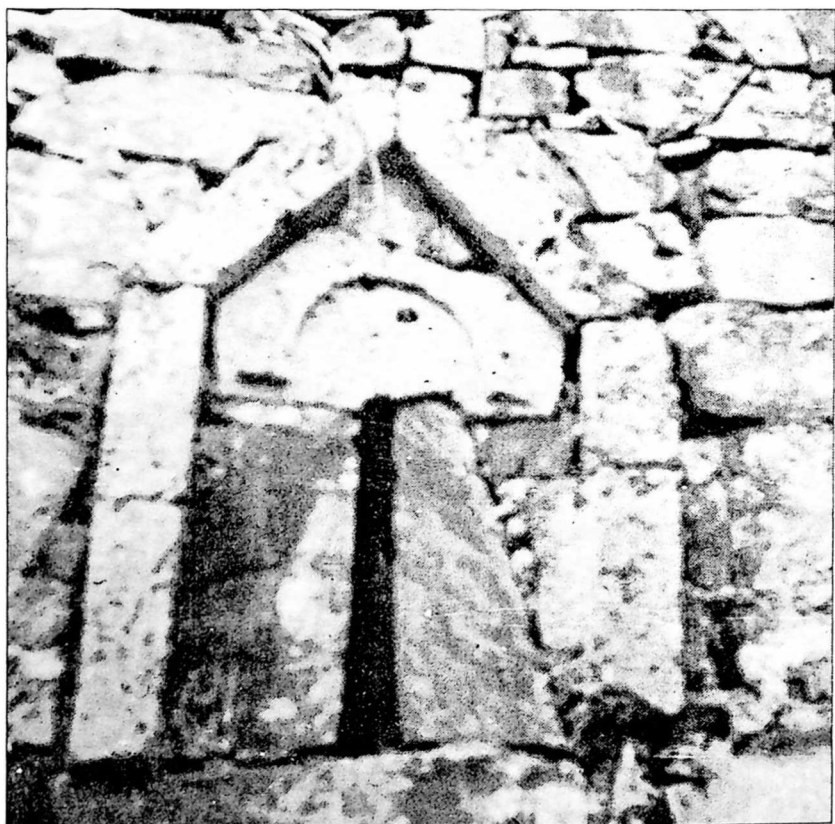
აღმოსავლეთი ფასადის სარკმელი.

ეკლესიის კედლები დაზიანებულია. ჩრდილოეთ ფახადს დიდ ადგილზე პერანგი აქვს შემოცლილი. მინაშენის სახურავი ჩამონგრეულია. ეკლესია მიწითაა ამოვსებული.

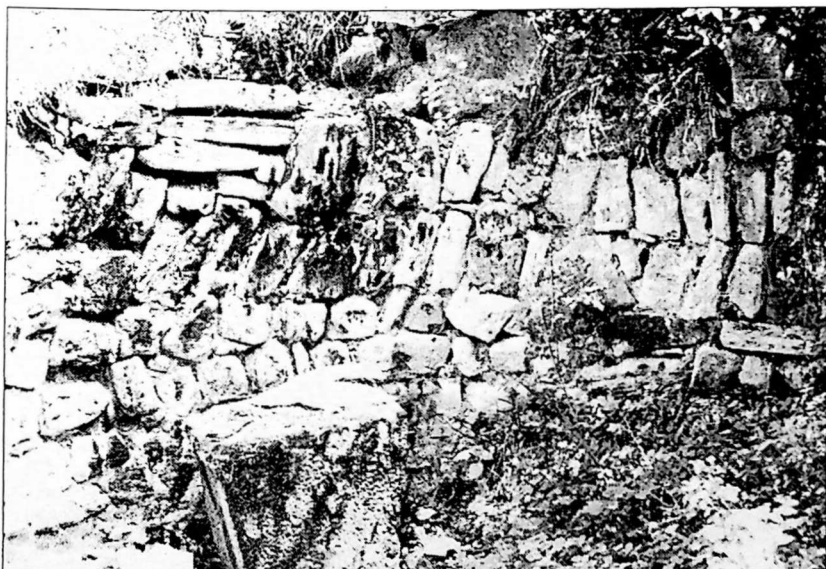
აღმოსავლეთი კედლის ფრაგმენტი.

სებობს დასაკლეთი კედელი, დანარჩენები კი 2 მეტრის სიმაღლეზეა შემორჩენილი.

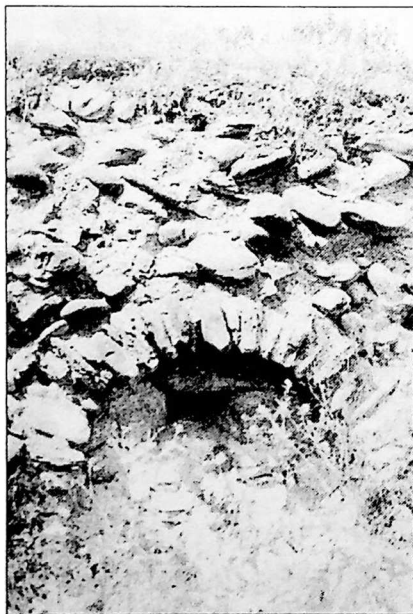
II-სართულის ინტერიერის ფრაგმენტი.

მეორე სართულის კედლები რამდენიმე ადგილას დანგრეულია, სამხრეთ-დასავლეთ ნაწილში კარებია, იქვე პირველ სართულზე ნამავალი კიბეა. კედლის აღმოსავლეთ ნაწილში თაღოვანი "თაღნაა", ცენტრში სათოფური.

კოშკი ნაშენია მთლიანად რიყის ქვისაგან. ამჟამად ავარიულია, ნამოდის წყალი.

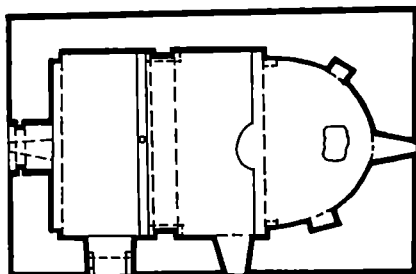
წმ. გიორგის ეკლესიის გეგმა.

დარბაზული ეკლესია გეგმით სწორკუთხედს წარმოადგენს, აღმოსავლეთით ნახევარწრიული აბსიდით, რომლის ცენტრში გაჭრილია მაღალი, თაღოვანი სარკმელი. მის ძირში ხის ტრაპეზია. აბსიდის ჩრდილოეთ მხარეს თაღოვანი, ხოლო სამხრეთით სწორკუთხა ნიშაა მოთავსებული. სატ-

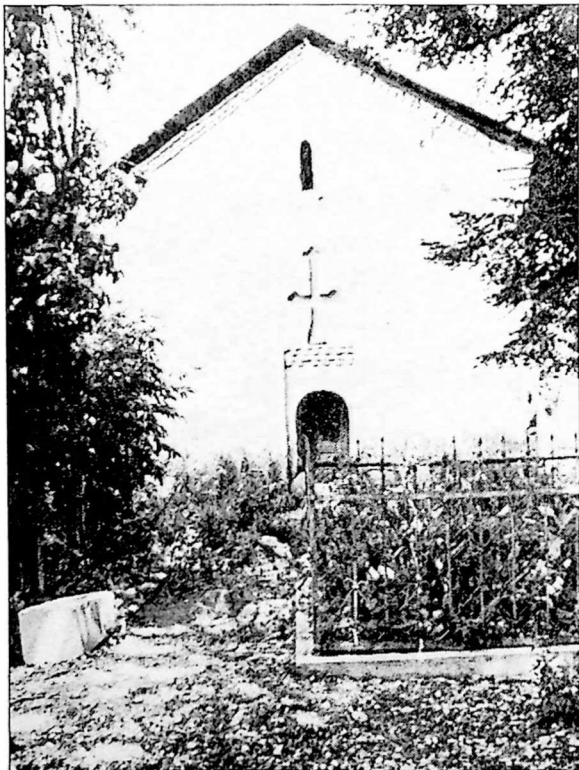
ანალოგიური მორთულობა აქვს დასავლეთ ფასადსაც. ჩრდილოეთი და აღმოსავლეთი ფასადები სადაა.

დასავლეთი ფასადი.

ლავეგარდანი აგურისაა. საბურავად გამოყენებულია თუნუქი. სამხრეთი ფასადისათვის შექმნილია რიყის ქვის ხფლოვნური სუბსტრუქცია.

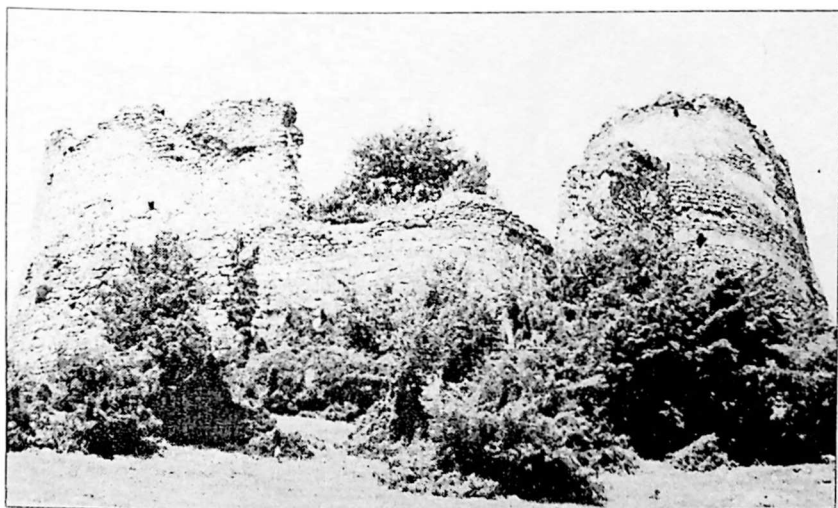
ხედი სამხრეთ-დასავლეთიდან.

გალავნის სამხრეთ-აღმოსავლეთ ნაწილში ჩართულია მცირე კოშკი, რომელიც სამი სართულის სიმაღლეზე შემორჩა. მის გვერდით წელის რეზერვუარია, აღმოსავლეთით - კვლელში ჩატანებულია საპირფარეშო. მეორე გალავანი (სამხრეთი) მთლიანად დანგრეულია. ციხე ნაშენია ფლეთილი და რიყის ქვით.

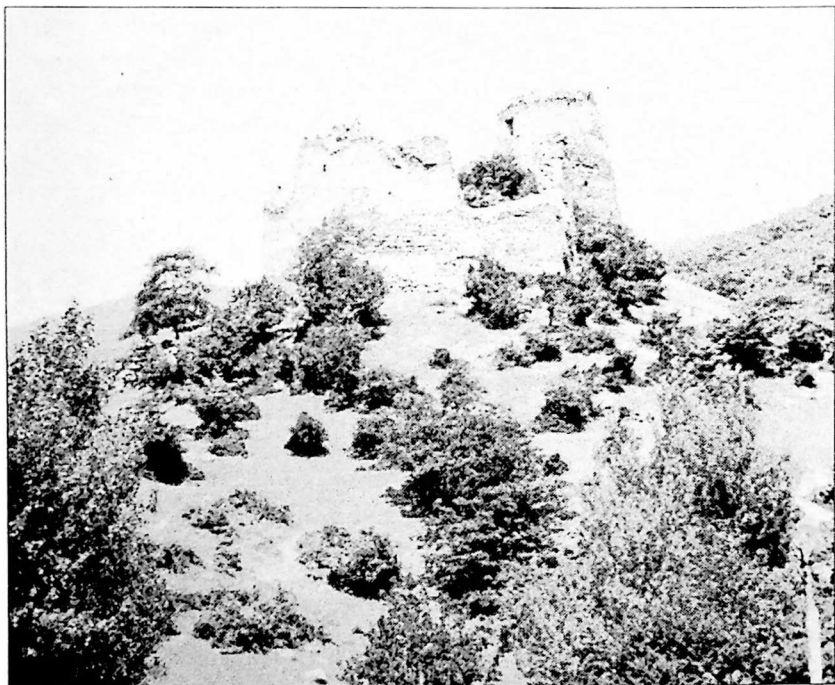
საერთო ხედი.

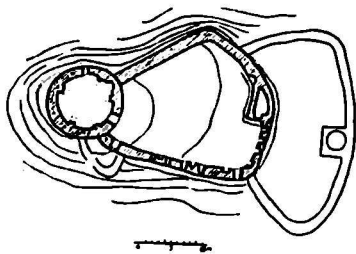
კეხვის ციხის გუმბა.

ციხე სამი ნაწილისაგან შედგება. ჩრდილოეთით, ყველაზე ამადლებულ ადგილას (ციტადელია - დიდი ზომის (დიამეტრი -9 მ.) ცილინდრული კოშკი. კოშკის სამხრეთ-აღმოსავლეთ და სამხრეთ-დასავლეთ კედლებიდან იწყება გალავანი. იგი სამხრეთით წაგრძელებული და უსწორმასწორო გეგმისაა. გალავანს სამხრეთიდან მიდგმული პქონდა მესამე გალავანი, რომელიც საძირკვლის სახითაა შემორჩენილი. კოშკის და გალავნის ზედა ნაწილები მორღვეულია. კოშკს შეხასხვეული სამხრეთიდან აქვს - მიწის დონედან 4 მეტრზე. პირველი სართულის კედლებს შემორჩა სუთი პილასტრის კვალი. მათზე გადასული თაღები იჭერდნენ გადამხურავ გუმბათს. პირველი სართულის გარდა, კედლები გვიანი პერიოდისაა. გალავან-

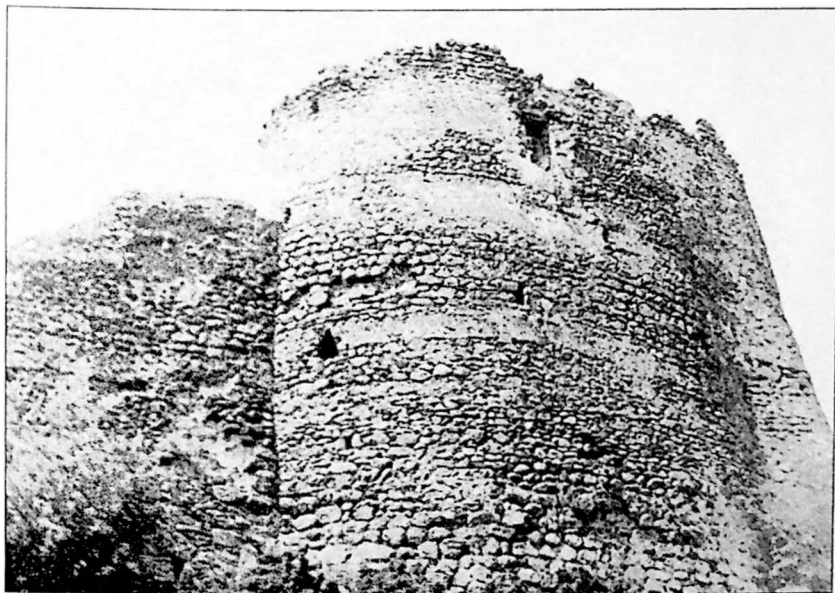
დასავლეთი ფასადის ფრაგმენტი.

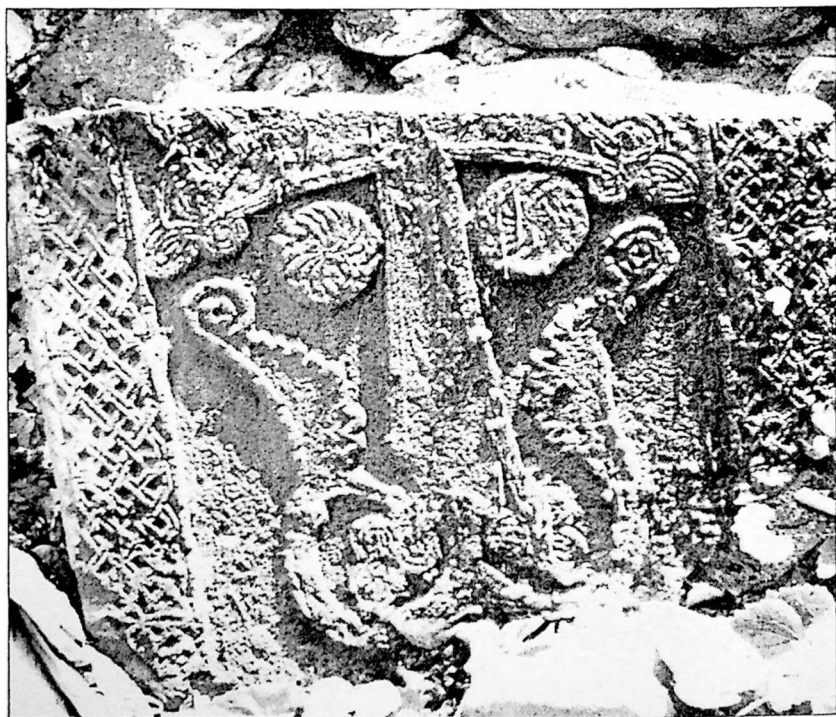
კანკელის ქვის ფრაგმენტი.

ეკლესიაში შესასვლელი სამხრეთი კედლის დასაყვამ ნაწილშია. აბსიდში შენახულია რელიეფური ფილის ფრაგმენტი (შესასვლელია კანკელის ქვის ფრაგმენტი), რომელსედაც გამოსახული იყო "აყვავებული ჯერის" კომპოზიცია. მისგან გადარჩენილია ჯერის ქვედა ნახევარი. ქვედა მკლავის ორივე მხარეს გამოსახულია "ბრიალები". კომპოზიცია ჩასმულია წნულ ჩარჩოში.

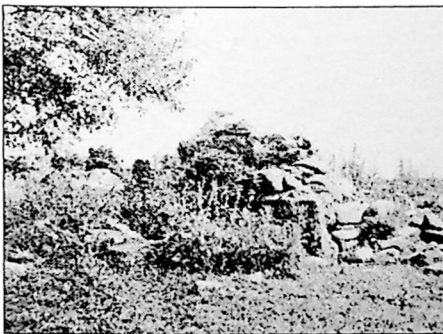
ეკლესია ნაგები იყო ფლეთილი ქვით სქელ დუღაბზე. შემორჩენილია ჩრდილოეთი კედელი, რომლის სიმაღლე 1 მეტრს აღწევს. დანარჩენი კედლები მიწასთანაა გასწორებული. გეგმა არ იკითხება. ინტერიერში ჩრდილოეთ კედელზე პილასტრის ქვედა ქვა ჩანს.

ხედი ჩრდილო-დასავლეთიდან.

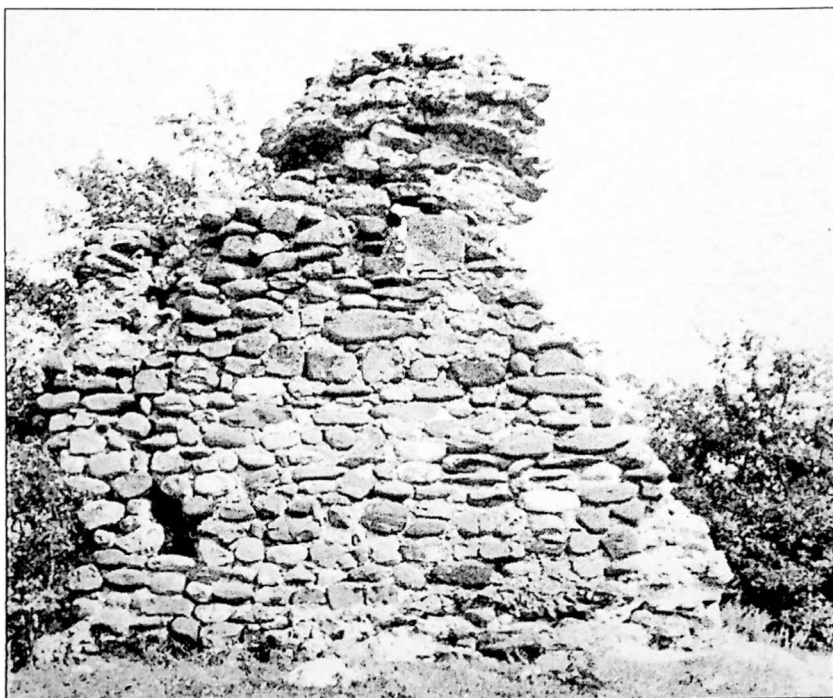
სოფლის სამხრეთით 1 კმ-ზე მდებარე დარბაზული ეკლესია ძლიერ დანგრეულია. გადარჩენილია დასავლეთი კედელი, ჩრდილოეთი კედლის მცირე მონაკვეთი და ჩრდილო-აღმოსავლეთი კუთხე. ინტერიერში აღმოსავლეთით კედელი ოდნავ მრგვალდება. დასავლეთი კედლის ცენტრში სარკმელია შემორჩენილი. ეკლესია ნაშენია რიყისა და ფლეთილი ქვით.

დასავლეთი ფასადი.

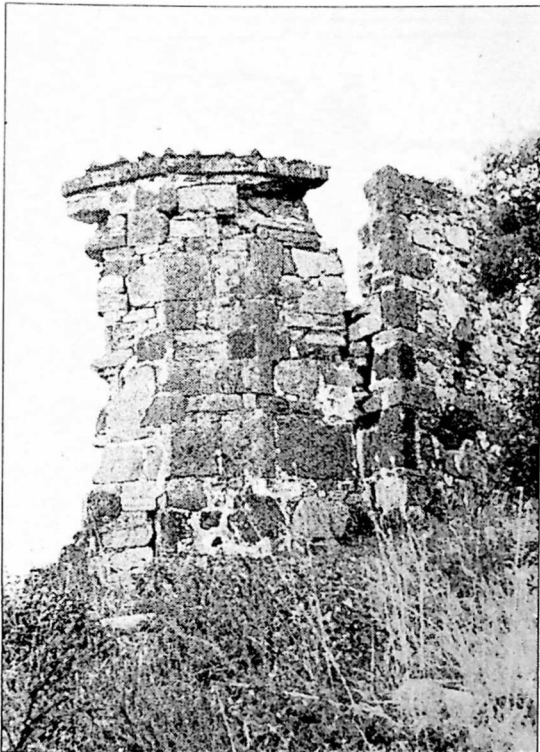
აღმოსავლეთი ფასადი.

ეკლესიის სამხრეთი და აღმოსავლეთი კედლების დიდი ნაწილი მთლიანად განადგურებულია. შემორჩენილი დასავლეთი და ჩრდილოეთი კედლები მრავალ ადგილას გაბზარულ-ჩამონგრეულია. კედლების სიმაღლე ზოგან 8-9 მეტრს აღწევს, ზოგან უფრო ნაკლებს. ეკლესიის ირგულივ მიწის დონე საკმაოდ აწეულია.

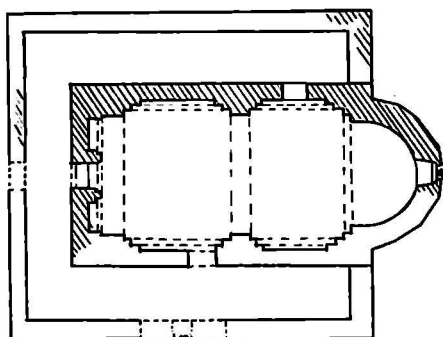
ეკლესიის გეგმა.

გეგმით სწორკუთხედს წარმოადგენს, აღმოსავლეთით მსუბუქად წახნაგოვანი შეკერილი აბსიდით. საკურთხეველის მხოლოდ ჩრდილოეთი ნაწილია შემორჩენილი, რომლის სიმაღლე 7-8 მეტრს აღ-

შიდა სივრცეს სამსაფეხურიანი პილასტრები ორ ტოლ ნაწილად ყოფს. პილასტრების კაპიტელებს კედლის თაღები და კამარის საბრჯენი თაღი ეყრდნობოდა. დასავლეთი კედლის შეისრული თაღებზე იმპოსტებს ეყრდნობა. ამჟამად კედელში გაჭრილია შიგნით თაღოვანი, გარედან არქიტრავეული შესასვლელი.

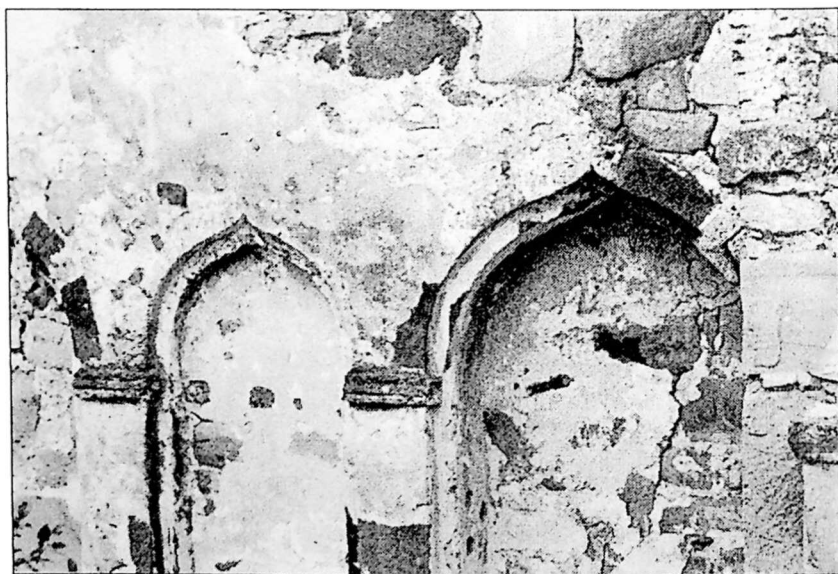
ინტერიერი, დასავლეთი კედელი.

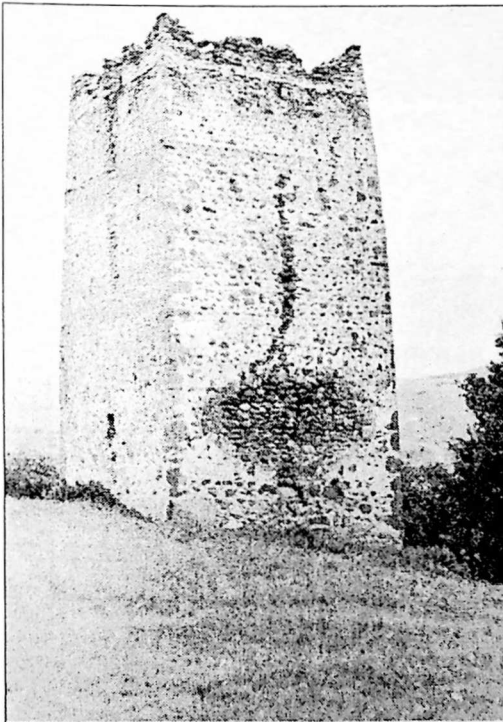
სოფლიდან სამხრეთით 1 კმ. მდებარე ექვსსართულიანი კოშკის გეგმა კვადრატს უახლოვდება. ზემო ნაწილში საბრძოლო ბანია. პირველი სართული ქვის ჭერითაა გადახურული, დანარჩენ სართულებს ძეღური გადახურვა აქონია.

ხედი ჩრდილო-დასავლეთიდან.

ფასადების ზოგიერთი ნაწილი დაზიანებული ყოფილა და შემდგომში ხელახლა აღუდგენიათ.

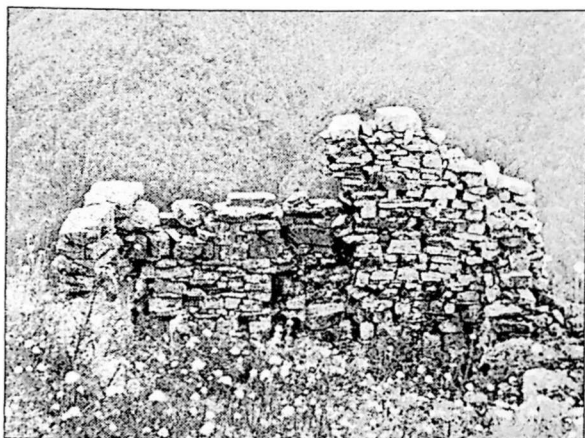
ნაგებობის ნაშთი. დასავლეთი კედელი.

ნაგებობა ვითარდება აღმოსავლეთ-დასავლეთის ღერძზე. კედლები შემორჩენილია 1-1,5 მეტრის სიმაღლეზე. ნაშენია რუხი ფერის ქვით;

ტერიტორია ამოკლებულია მიწით და ქვით. ძეგლი დაფარულია მცენარეებით.
