საქართველოს ძეგლთა დაცვის დეპარტამენტი

პატარა და დიდი ლიახვის ხეობების
არქიტექტურული მემკვიდრეობა

(ცხინვალის რაიონი)

1981-1983 წლების ექსპედიციის მასალები

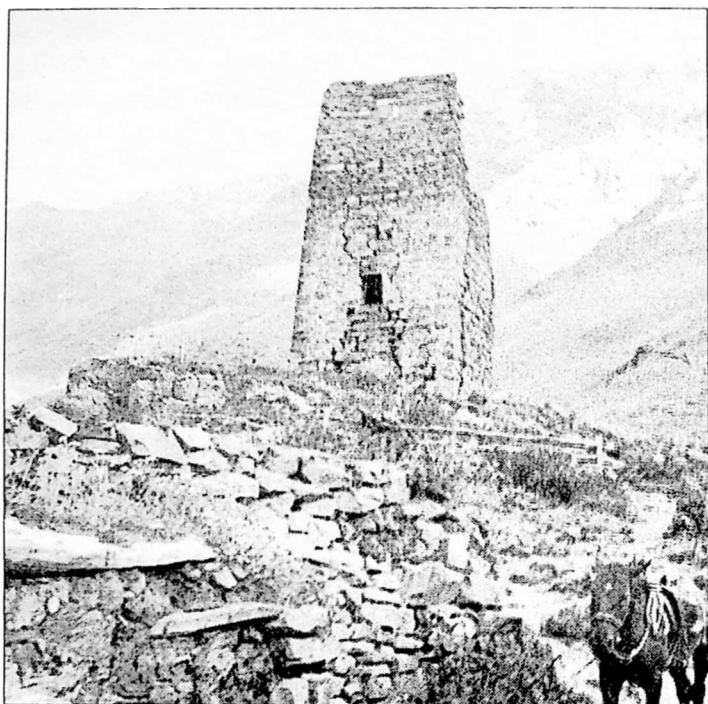
ფასადები ბევრ ადგილას დაზარებულია, გადახურვა მთლიანად წამონგრეულია.

კოშკი. ხედი სამხრეთ-დასავლეთიდან.

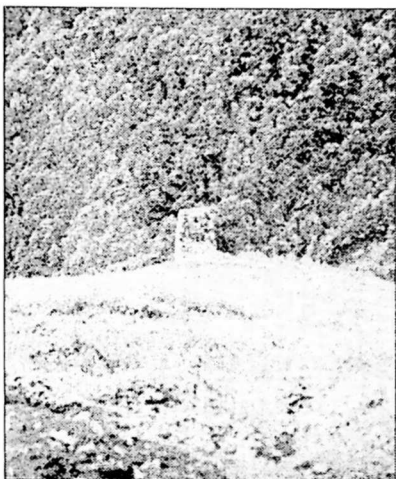
სოფლის განაპირას, ნაკრძალის ტერიტორიაზე, მთის ფერდობზე დგას ზურგიანი კოშკი (5 სართულის დონეზე). კოშკი ნაგებია მოყვითალო ფერის ნათალი ქვის თარაზული წყობით. კედლები რამდენიმე ადგილას დაბზარულია. შემორჩენილია გადახურვის ძეგლის ბუდეები. შიგნიდან კოშკი ამოვსებულია მიწით და ჩამოცვენილი ქვით. ძეგლზე ამოსულია მცენარეები.

კოშკი. ხედი აღმოსავლეთიდან.

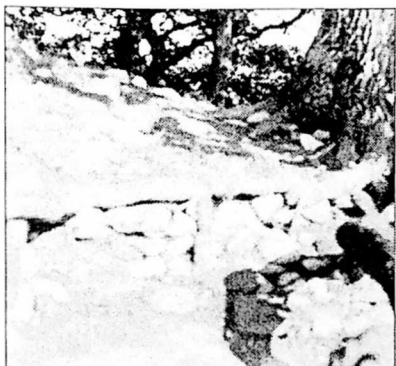
ნაეკლესიარი. დასავლეთი კედლის ფრაგმენტი.

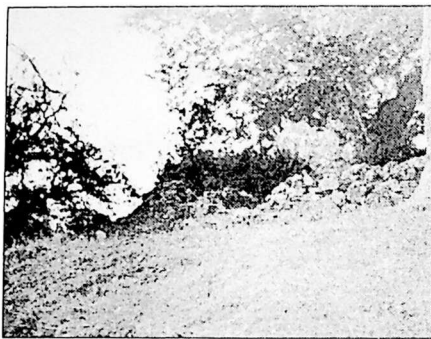
ეკლესია ნაგებია ფლეთილი ქვით. კედლები შემორჩენილია 1-1,5 მეტრზე, სოგან უფრო ნაკლები.

ხედი სამხრეთ-აღმოსავლეთიდან.

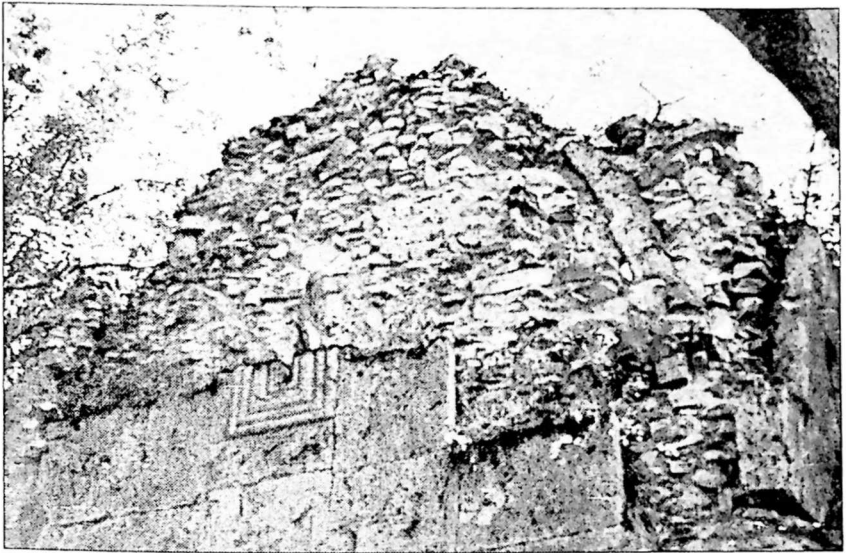
ღეთისმშობლის ეკლესია. დასაველეთი ფასადი.

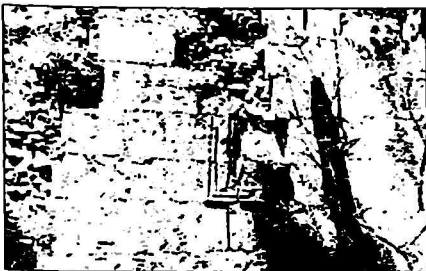
ჩრდილო-აღმოსაველეთი კედლის ფრაგმენტი.

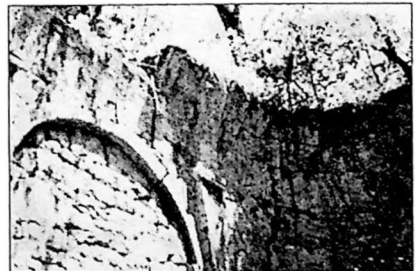
ინტერიერი. ჩრდილო-აღმოსაველეთი კედლის ფრაგმენტი.

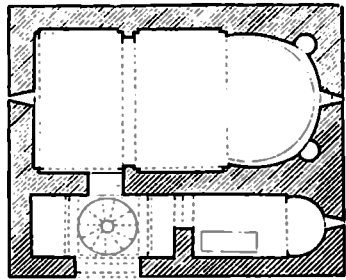
ეკლესიის გეგმა.

ეკლესიას სამხრეთიდან ეკედერი და კარიბჭე აქვს. ეკედერი აღმოსაველეთით აბსიდიტ სრულდება, რომლის ცენტრში სარკმელია გაჭრილი. ეკედერი კარიბჭეს თაღოვანი გასასველელით უკავშირდება.

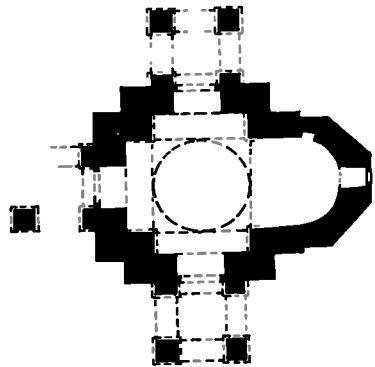
წმ. გიორგის ეკლესიის გეგმა.

ეკლესიას ღრმა, შეერილი, ხუთწახნაგა აბსიდა აქვს. ინტერიერში აბსიდის ჩრდილოეთით ერთი თაღოვანი ნიშაა. საკურთხეველის წინ სოღეაა.

ეკლესიას მოკლე მკლავები აქვს. გუმბათქვეშა კვადრატიდან გუმბათის წახნაგოვან ყელზე გადასვლა განხორციელებულია

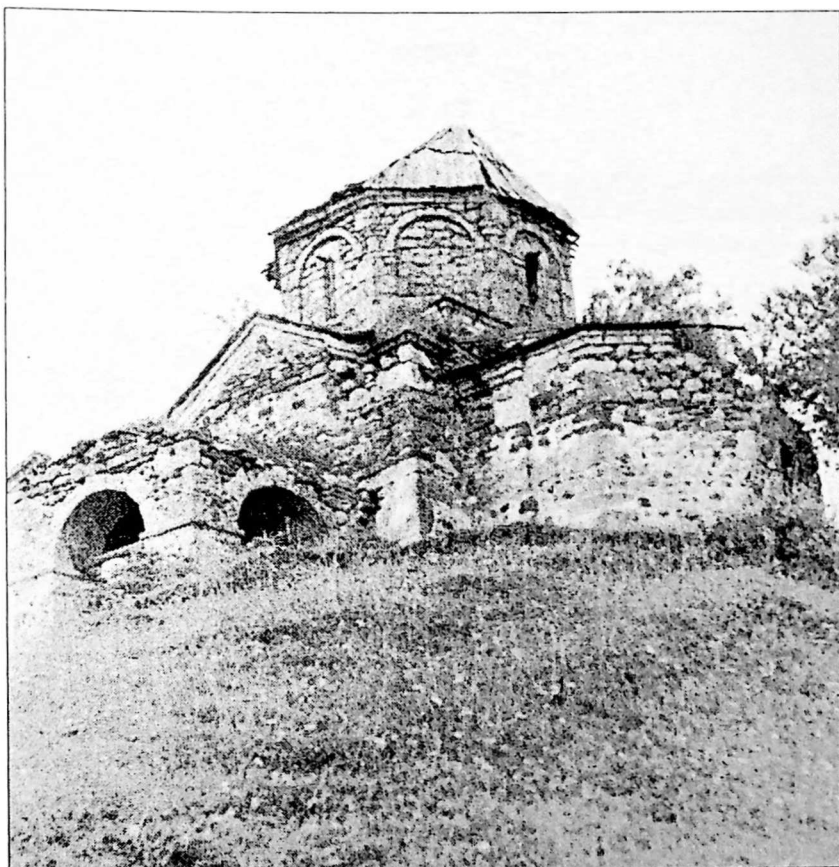
აღმოსავლეთი კედლიდან სარკმლის საპირე ქვები წამოყრილია. ეკლესიას დეკორატიული მორთულობა არ გააჩნია, გარდა გუმბათის წახნაგებში მოთავსებული თაღებისა.

ეკლესიას სამი მხრიდან ფრონტონები აქვს. ნაგებობას ასრულებს თარო ლავგარდანი.

ხედი ჩრდილო-აღმოსავლეთიდან.

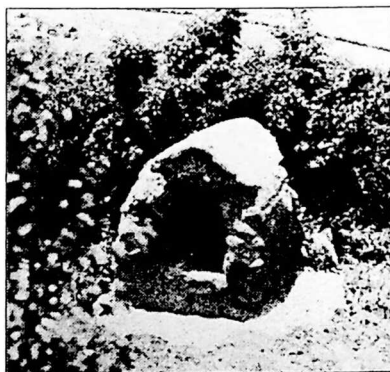
ნიშა დგას ძველი ეკლესიის ადგილზე. აგებულია ეკლესიის ძველი ქვებით, რომელიც სოფელ პანტნაურიდან ჩამოეტანიათ. ქვებზე გადასხმულია ბეტონი. შიგადაშიგ მოსჩანს ფიქალი:

ნიშა.

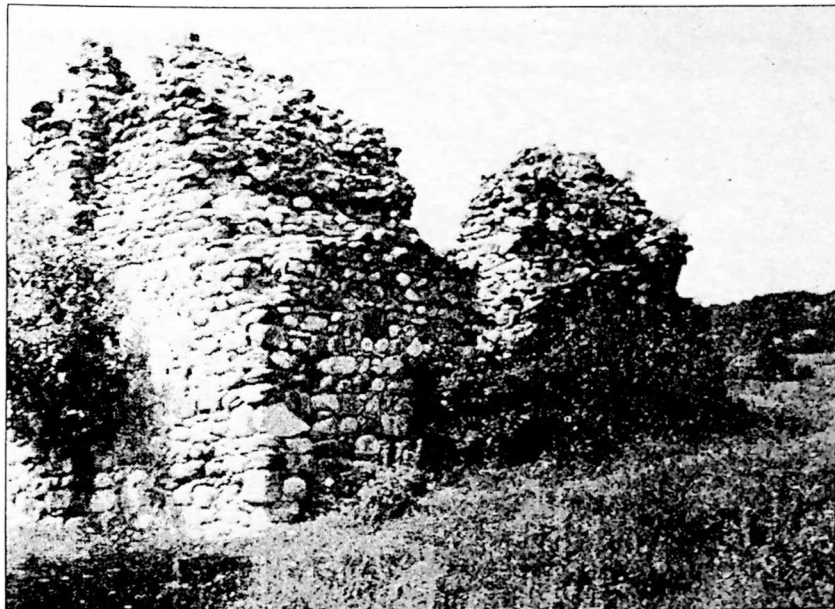
ხედი ჩრდილო-აღმოსავლეთიდან..

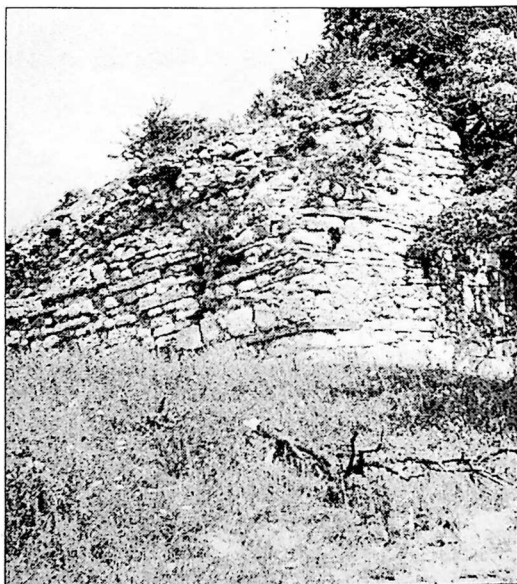
ხედი ჩრდილო-დასავლეთიდან.

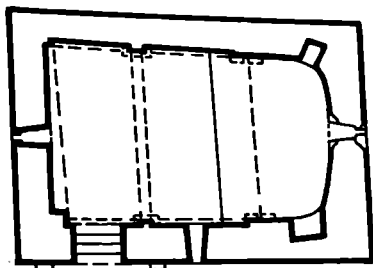
წმგორგის ეკლესიის გეგმა.

დარბაზული ეკლესია გეგმით სწორკუთხედს წარმოადგენს, აღმოსაველეთით დასრულებულია კოლოფა აბსიდით, რომლის ცენტრში გაჭრილია თაღოვანი სარკმელი. მის ორსავე მხარეს თითო სწორკუთხა ნიშაა. სატრიუმფო თაღი კრონშტეინებს ეყრდნობა. აბსიდის იატაკის დონე ერთი საფეხურით მაღალია დარბაზის იატაკთან შედარებით.

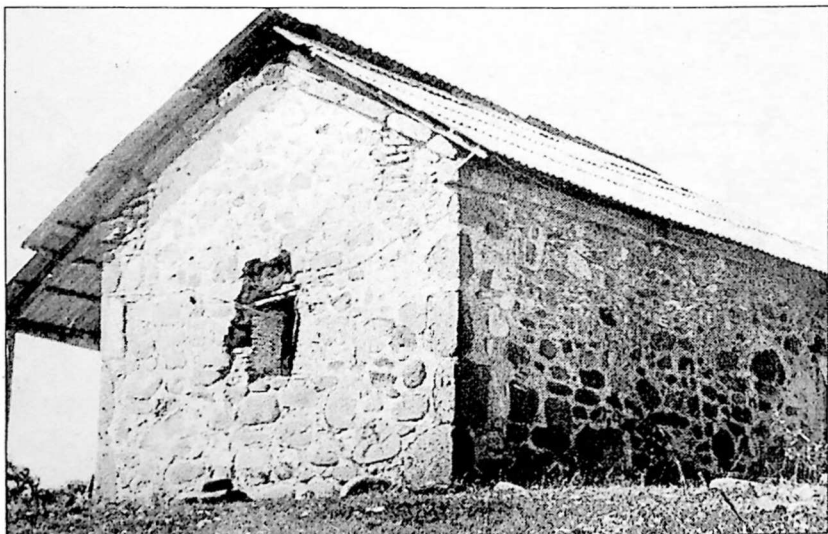
ეკლესიაში იატაკი ბევრგან აყრილია. ინტერიერში ნაღესობა ჩამოცვენილია. აღმოსავლეთი სარკმელი ძლიერ დაზიანებულია.

ჩრდილო-აღმოსავლეთი ფასადი.

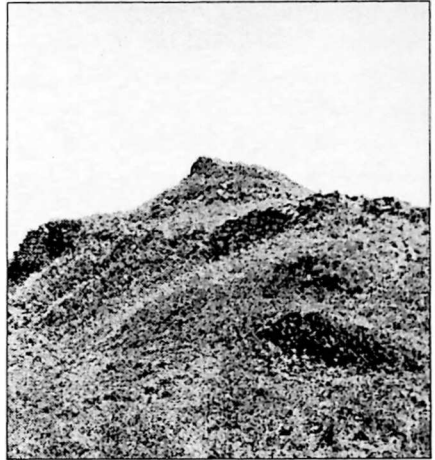
მაღალ მთაზე აღმართული ციხე ნაგები იყო ფლეთილი ქვის მშრალი წყობით. შემორჩენილია ჩრდილოეთი კედლის მკირე ნაწილი, 1 მ. სიმაღლის და ციხის შიდა სათაესის ნანგრევები.

დანარჩენი კედლები განადგურებულია. ციხის ღერძი ვითარდებოდა დასაკლეთიდან აღმოსავლეთისაკენ.

ციხის ნანგრევი. ხედი ჩრდილოეთიდან.

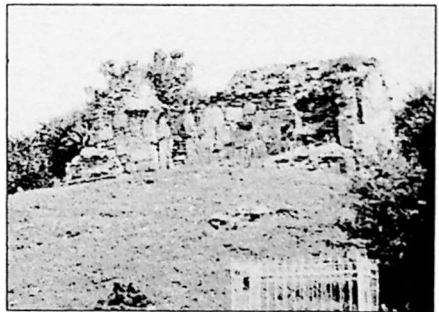
ღარბაზული ეკლესია სამხრეთი მინაშენით, როგორც გარედან ისე შიგნით აგებულია ადგილობრივი ჯიშის ღია მოყვითალო ფერის ქვის უხეშად დამუშავებული კვადრებით.

ხედი სამხრეთ-აღმოსავლეთიდან.

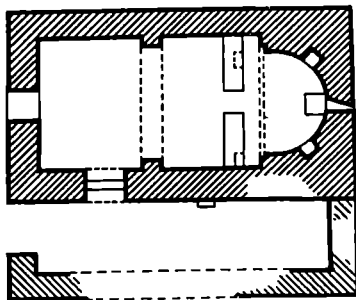
მთავარანგელოზის ეკლესიის გეგმა.

და ჩრდილოეთით ორი სწორკუთხა ნიშა აქვს. ცენტრში კედელზე მიდგმულია ტრაპეზი. აბსიდის მხრები ორსაფეხურიანია. აბსიდა დარბაზისაგან გამოყოფილია ქვისაგან აშენებული და შეღესილი მასიური კანკელით. კანკელი 160 სმ-ის სიმაღლისაა, მის სამხრეთ და ჩრდილოეთ კუთხეებში სწორკუთხა ნიშებია. აბსიდის კონქი სფერულია.

ცილინდრული კამარისაგან გადარჩენილია აღმოსავლეთი ნახევარი. გრძივი კედლების ცენტრებში მძლავრი პილასტრებია. დასავლეთი კედლის ცენტრალურ ნაწილში არქიტრაული შესასვლელია. მეორე შესასვლელი სამხრეთი კედლის დასავლეთ მონაკვეთშია გაჭრილი. მას გარედანაც და შიგნიდანაც ნაღისებრი თაღები, შუაში კი განიერი არქიტრავე აქვს.

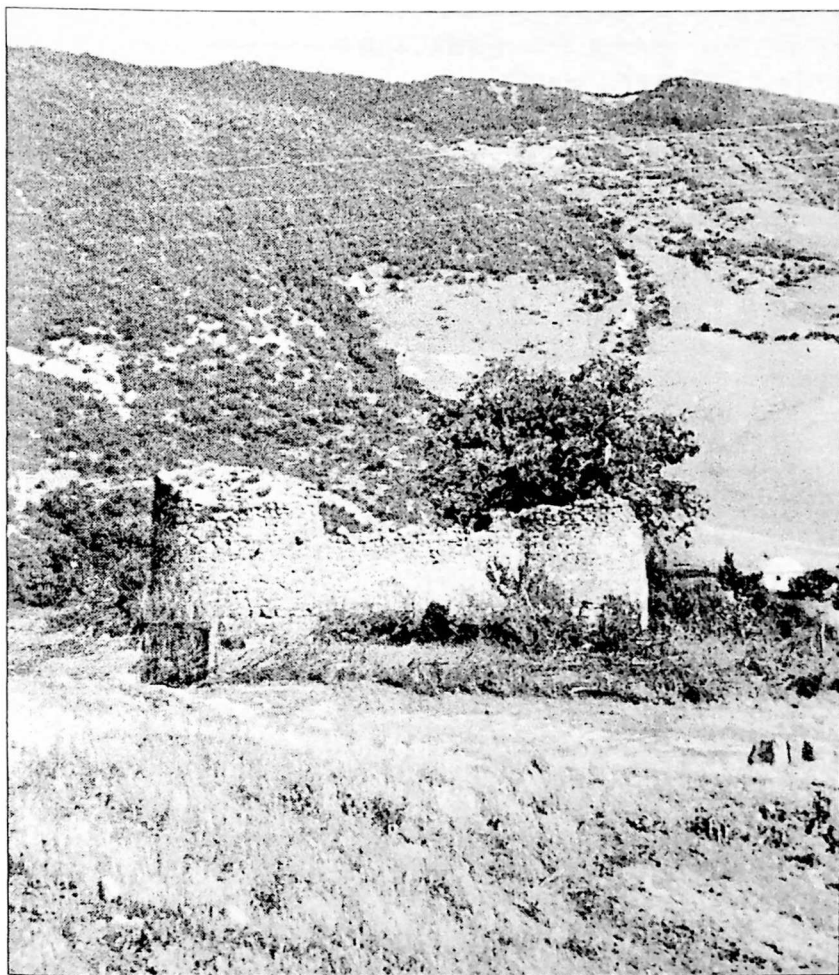
ციხიდან შემორჩენილია დასავლეთი, სამხრეთი და ნაწილობრივ აღმოსავლეთი კედლები. სამხრეთ კედელში მოთავსებულია სამი სწორკუთხა ნიშა. ასეთივე ერთი ნიშაა დასავლეთ კედელში. ციხესთან მისასვლელი ნრდილოეთიდანაა.

სათიხარის ციხე. საერთო ხედი.

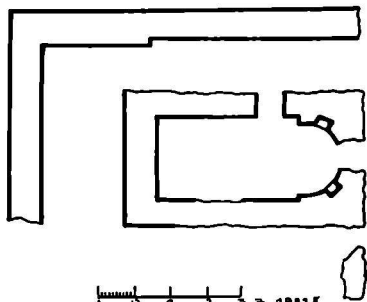
ღვთისმშობლის ეკლესიის გეგმა.

ღარბაზელი ეკლესია გეგმით სწორკუთხედს წარმოადგენს, აღ-
მოსავლეთით დასრულებული ნახე-
ვარწრიული აბსიდით. მისი შუა ნა-
წილი დანგრეულია. შემორჩენილია
სატრიუმფო თაღის სამხრეთი ქუს-
ლი, რომელიც აბსიდის მხარს ეყ-
რდნობა. აბსიდის გვერდითი ნიშე-
ბი მიწის ღონესეა.

კედლები შემორჩენილია 6-7 მე-
ტრის სიმაღლეზე. კამარა და კონ-
ქი ჩამოქცეულია.

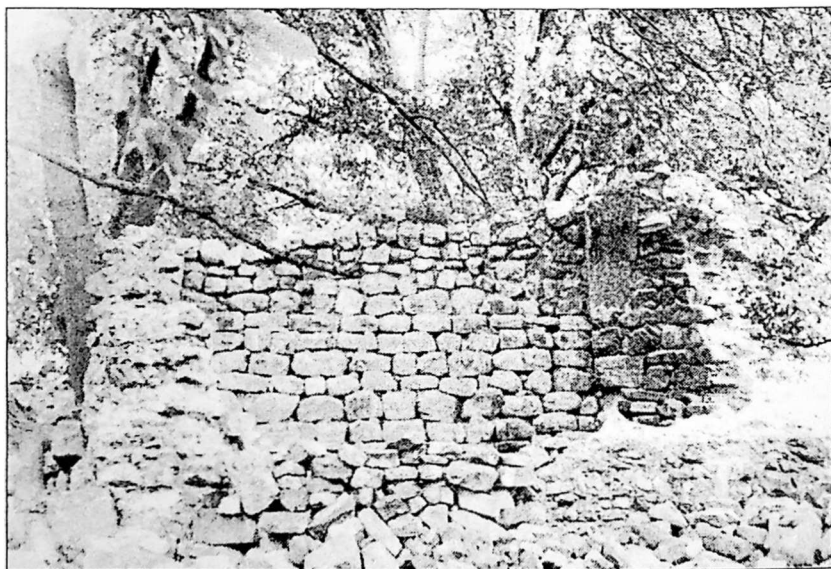
ინტერიერი, ჩრდილოეთი კედელი.

ერი ამოვსებულია ჩამონაშალი ქვით.

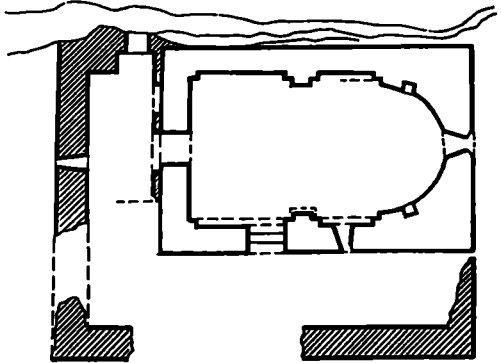
წმ. გიორგის ეკლესიის გეგმა.

გეგმით მართკუთხაა, აღმოსავლეთით ნახევარწრიული აბსიდით. მასში სარკმლის ორივე მხარეს თითო ოთხკუთხა ნიშია. სარკმლის ქვედა ნაწილში გამოყენებულია შირიმის ქვები. საკუთხეველში დგას მოწითალო ფერის ქვა, რომელზეც წრეში ნაწერილი ჯვარია გამოსახული.

ეკლესია ძლიერ არის დაზიანებული; ჩამოქვეულია კამარა და კონქი; კედლების ზედა ნაწილი მორღვეულია. დასავლეთის მინაშენის სამხრეთი ნაწილი ჩამონგრეულია. სარკმლები დაზიანებულია. გადახდილია საბურავი მასალა.

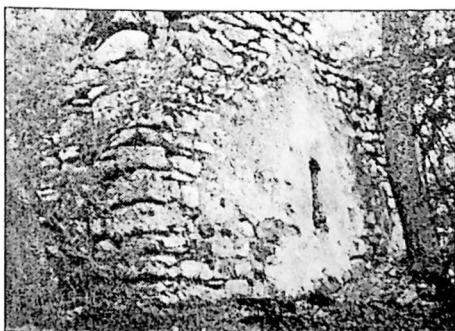
ეკლესიის დასავლეთი ფასადის სარკმლის თავზე ფილაა "აყვავებული ჯერის" კომპოზიციით. ეს რელიეფური ფილა უფრო კანკელის ფრაგმენტს წარმოადგენს.

აღმოსავლეთი ფასადი.

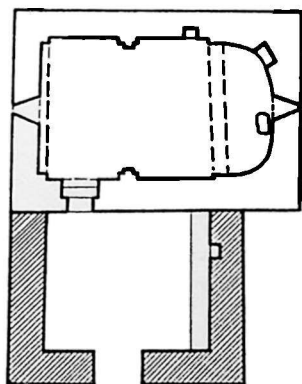
გომართის ეკლესიის გეგმა.

გრძივი კედლები ერთი წყვილი პილასტრით ორ მონაკვეთად იყოფა. დაბალ, სამსაფეხურიან პილასტრებს კაპიტელები გააჩნია. მათზე გადაყვანილი იყო თაღი, რომელიც არ შემორჩა. კამარა ცილინდრული იყო. მისი ცენტრალური ნაწილი მთელ სიგრძეზე ჩამონგრეულია. სამხრეთი კედლის დასავლეთ ნაწილში არქიტრაველი, ნაოთხალი შესასვლელია.

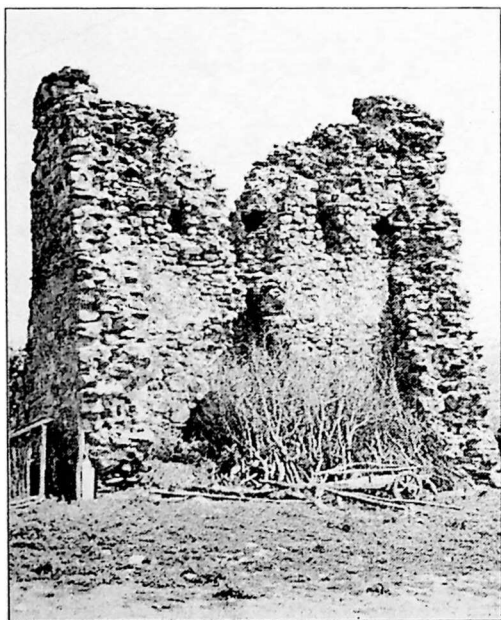
ინტერიერი, ჩრდილოეთი კედელი.

კი ნაგებია სხვადასხვა სომის ფლეთილი და რივის ქვით დუდაბის სქელ ხსნარზე. ჩრდილოეთი კედლის ქვედა, ცენტრალურ ნაწილში, პირველი სართულის დონეზე, დიდი სომის ბუხარია. ექვსიოდნე მეტრის სიმაღლეზე (ასევე ჩრდილოეთ კედელში) მოჩანს სართულშუა გადახურვის ძელების ბუდეები. კედლის შედა ნაწილი დანგრეულია და კოშკის სიმაღლის დადგენა შეუძლებელია.

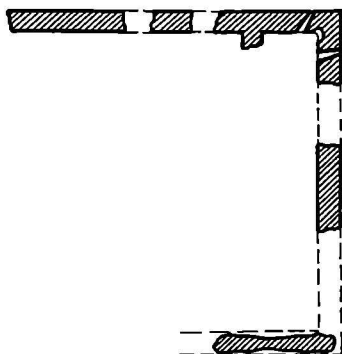
სვერის ციხის გეგმა.

ციხე გეგმით წაგრძელებულ სწორკუთხედს წარმოადგენს. ჩრდილო-დასავლეთ და სამხრეთ-დასავლეთ კუთხეებში გეგმით კვადრატული კოშკებია, ხოლო ჩრდილო-აღმოსავლეთ კუთხეში მცირე ზომის ცილინდრული კოშკი. გარდა ამისა, აღმოსავლეთ კედლის ცენტრს მიდგმული აქვს ნახევარცილინდრული კოშკი. მოცულობით ყველაზე დიდია სამხრეთ-დასავლეთი კოშკი, რომლის პირველი სართული ყრუა; შესასვლელი მოწყობილია მეორე სართულზე, ე.წოდან. დასავლეთი კედლის ცენტრში ბუხრის ფრაგმენტებია. მესამე სართულის კედლებში სათოფურებია გაჭრილი. ჩრდილო-დასავლეთ კოშკშიც შესასვლელი მეორე სართულიდანაა. პირველი სართული განათებულია სამხრეთ კედელში გაჭრილი

მცირე ზომის სარკმლით. ჩრდილოეთ კედელში ორი სათოფურია, ხოლო აღმოსავლეთ კედელში ბუხარია.

აღმოსავლეთის ნახევარცილინდრულ კოშკში გაჭრილია სათოფურები. ციხის კედლები ორიარუსიანია. 3-4 მეტრის სიმაღლეზე კედლების გასწვრივ მოწყობილი იყო საბრძოლო ბილიკი. ჩრდილოეთ კედელში, კვადრატული კოშკის გასწვრივ კერამიკული მილის ფრაგმენტებია.

დასავლეთი კედლის ჩრდილოეთი ნაწილი მთლიანად ჩამონგრეულია. ციხესთან მისასვლელი სამხრეთიდანაა. ღერძი ვითარდება სამხრეთიდან ჩრდილოეთისაკენ.

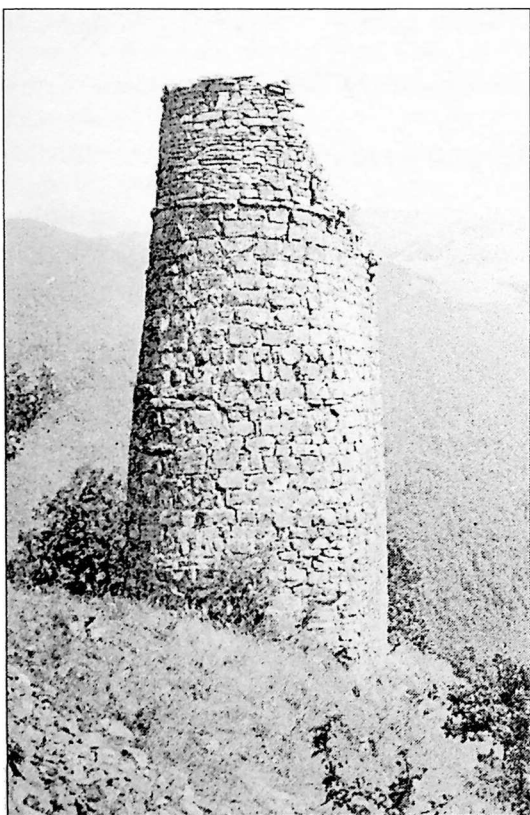
კოშკი შვიდსართულიანია. შესასვლელი მეორე სართულზეა. პირველ სართულს აქვს სარკმელი. მეხამე სართულზე კარის მხარეს, ბრტყელ კედელში ერთ პორტიზონტზე ორი სარკმელია გაჭრილი. მეოთხე და მეხუთე სართულებზე - თითო, მეექვსე სართულის კედლების უმეტესი ნაწილი დარღვეულია, მაგრამ სარკმლის კვალი აქაც ჩანს. მეშვიდე სართულის მხოლოდ ზურგის კედელია გა-

ზურგიანი კოშკი. ხედი ჩრდილოეთიდან.

კოშკი ზემოთ თანდათან ვიწროვდება. ხის სართულშუა გადახურვა მთლიანად ნაქცეველია. კოშკის ფასადებს მეხუთე და მეექვსე სართულების მიჯნაზე სწორკუთხა კარნიზი გამოჰყოფს. კარნიზის ქვემოთ კოშკი ნაგებია დიდი ქვით, ზემოთ კი წერილი ქვით სქელ დუღაბზე.

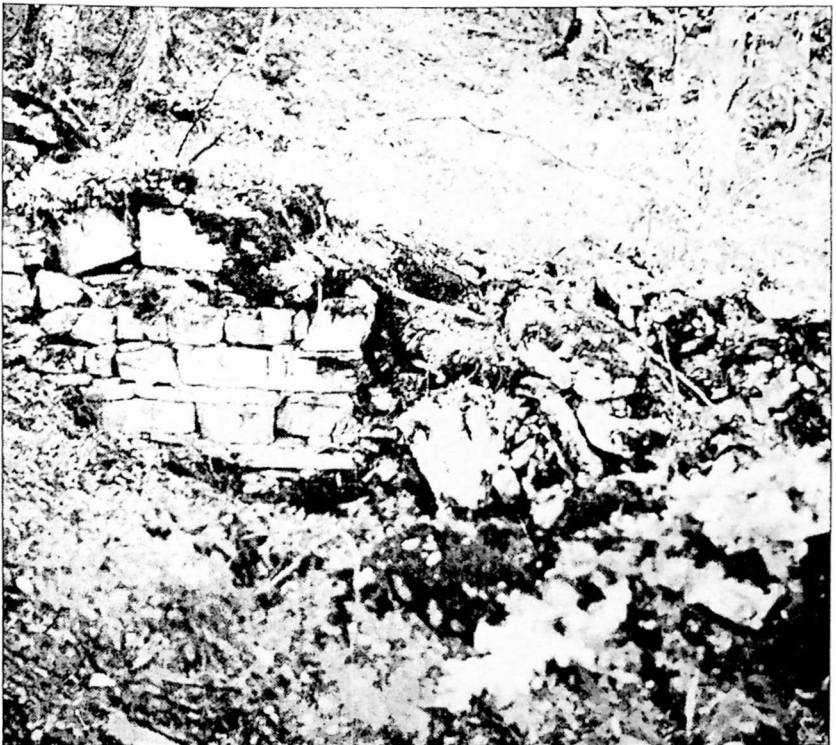
ნაგებობა გეგმით მართკუთხედს წარმოადგენს, რომელიც წაგრძელებულია დასავლეთიდან აღმოსავლეთისაკენ. კედლების სიმაღლე 2 მეტრს აღწევს, ზოგან უფრო ნაკლებია. სამხრეთიდან სწორკუთხა მინაშენის ფრაგმენტებია შემორჩენილი.

მიწის დონე ძლიერ აწეულია. ტერიტორია სავსეა ჩამონაშალი ქვით.

ნაგებობის ნაშთი. ხელი სამხრეთ-დასავლეთიდან.

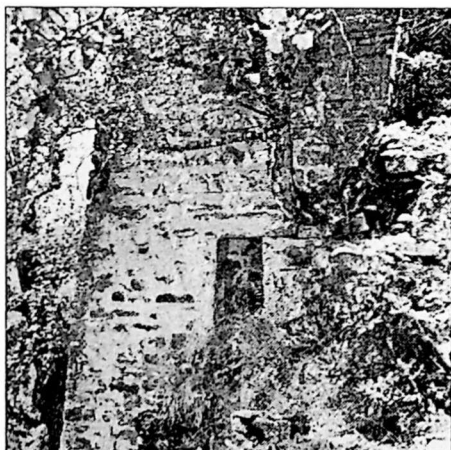
კოშკის აღმოსავლეთი ფასადის ფრაგმენტი.

მეორე და მესამე სართულის სამხრეთ კედელში წვეილი, სწორკუთხა სათოფურია, ხოლო აღმოსავლეთ კედელში გაჭრილია არქიტრაველი კარი.

შემორჩენილია სართულშუა გადახურვის ძეგლის ბუდეები. ეკლესიაში და კოშკში მიწის დონე ძლიერ აწეულია; ამოსულია უამრავი მცენარე. ტერიტორია საესეა ნამონაშალი ქვით.

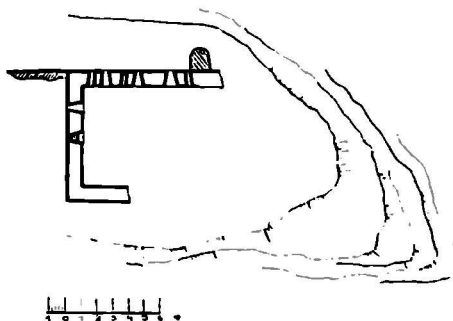
კოშკის გეგმა.

სამსართულიანი ოთხკუთხა კოშკი დგას სოფლის ჩრდილოეთით. მისაგან გადარჩენილია სამხრეთი, აღმოსავლეთი და ჩრდილოეთი კედლების მცირე მონაკვეთი. საძირკვლის მიხედვით შეგვიძლია აღვადგინოთ კოშკის მთლიანი გეგმა.

პირველი სართულის აღმოსავლეთი კედლის სამხრეთ ნაწილში ვიწრო და მაღალი სარკმელია. სამხრეთი კედლის უკიდურეს აღმოსავლეთ ნაწილში სათოფურია, მთელ კედელზე კი - სამი ვიწრო, მაღალი სარკმელია, რომელთა შორის თითო სათოფურია დატანებული.

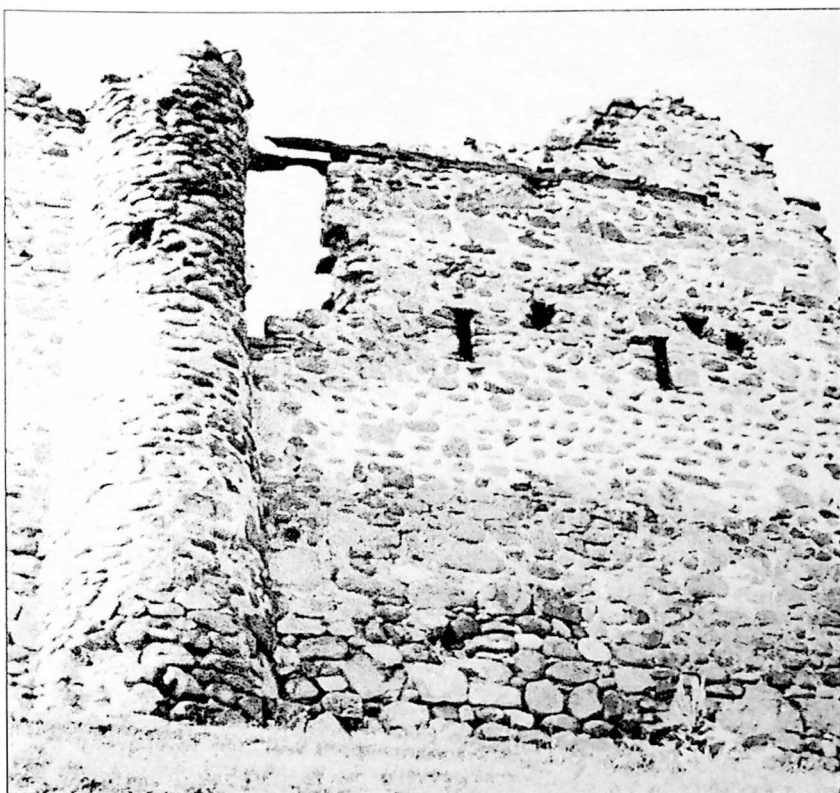
სამხრეთ კედელს, გარედან, ნახევარწრიული კონტრფორსი აქვს მიდგმული. იგი მოედ ღარ-ნენილ სიგრძეზე აწყობა კედელს.

სამხრეთი ფასადი.

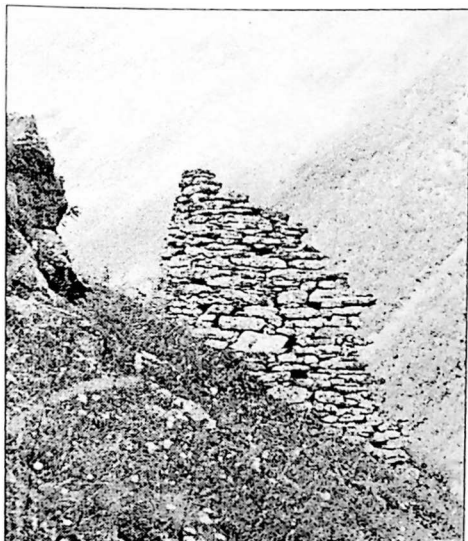
ფერდობზე შემორჩენილია კოშკის დასავლეთი კედლის ნაწილი, რომლის სიმაღლე დაახლოებით 4 მეტრს აღწევს; ნაგებია სხვადასხვა ზომის ფლეთილი ქვის მშრალი წყობით. დასავლეთი კედელი მომრგვალებულია, დანარჩენი კედლები მთლიანად განადგურებულია. ნამონაშალი ქვები გასიდულია.

კოშკის ნანგრევი. ხედი დასავლეთიდან.

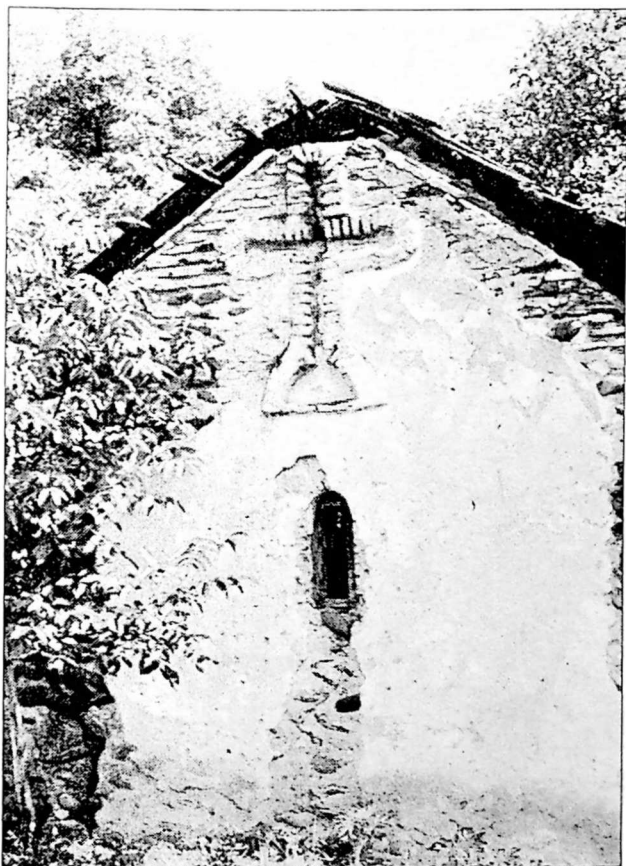
კამარა და კონქი ჩამოქცეულია. ოთხივე კედელი გარღვეულია. სარკმლები და კარი დაზიანებულია. იატაკი აყრილია.

დასავლეთი ფასადი.

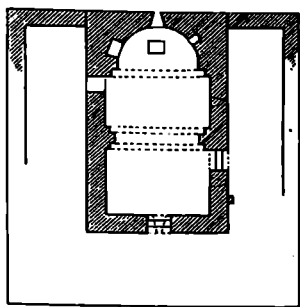
შ. გიორგის ეკლესიის გეგმა.

დარბაზული ეკლესია გეგმით სწორკუთხედს წარმოადგენს, აღმოსავლეთით ნახევარწრიული აბსიდით. აბსიდის ცენტრში გაჭრილია მადალი, თაღოვანი სარკმელი, რომლის ქვეშ ტრაპეზის ქვაა. ჩრდილოეთით თაღოვანი, ხოლო სამხრეთით - სწორკუთხა ნიშებია. კონქი ნახევარსფერულია. სატრიუმფო თაღი პილასტრებს ეყრდნობა. საკურთხეულის წინ ერთსაფეხურიანი სოლეაა.

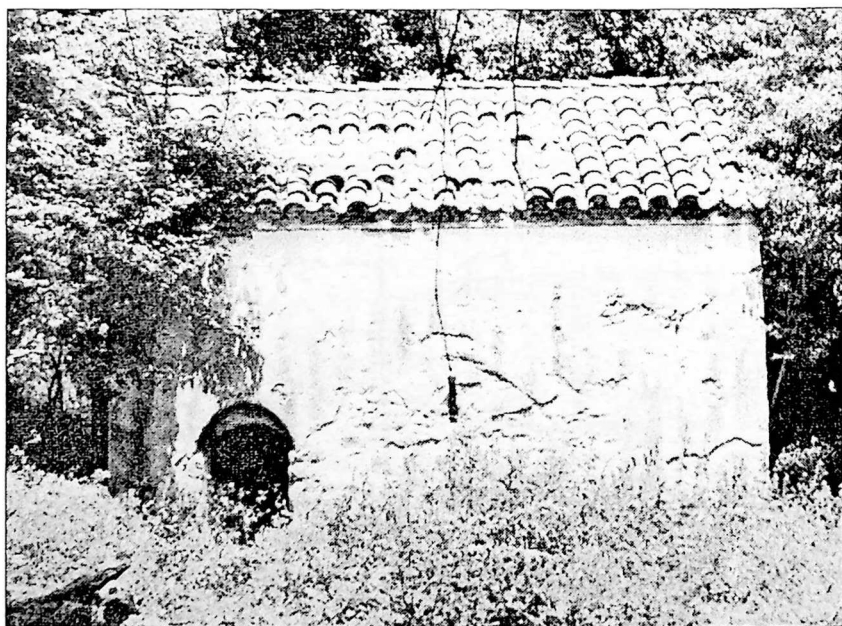
ეკლესიის იატაკი მრავალ ადგილას აყრილია; ბათქაში ჩამოცეკნილია. ნიშები დასიანებულია; საბურავი მოშლილია.

სამხრეთი ფასადი.

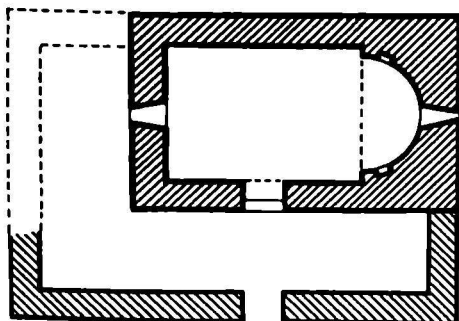
მთავარანგელოზის ეკლესიის გეგმა.

დარბაზული ეკლესია გეგმით სწორკუთხედს წარმოადგენს, აღმოსავლეთით ნახევარწრიული აბსიდით, რომლის ცენტრში მაღალი თაღოვანი სარკმელია. ჩრდილოეთით და სამხრეთით მცირე ზომის სწორკუთხა ნიშებია. სატრიუმფო თაღი აბსიდის მხრებს ეკრძნობა.

ჩრდილოეთი და აღმოსავლეთი კედლები შემორჩენილია 5-6 მეტრის სიმაღლეზე.

სამხრეთი და დასავლეთი კი 3-4 მეტრს აღწევს.

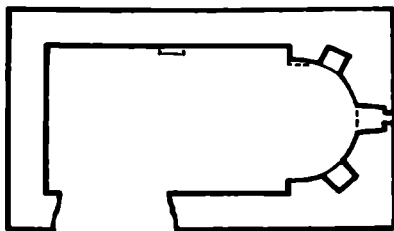
ეკლესიის გეგმა.

გეგმით სწორკუთხედს წარმოადგენს, აღმოსავლეთით დასრულებულია ნახევარწრიული აბსიდიტო, რომლის ცენტრში შეისრულთაღიანი, ნოთხალი სარკმელია. ჩრდილოეთით და სამხრეთით მაღალი სწორკუთხა ნიშებია. აბსიდა დარბაზისაგან გამოყოფილია შეუერილებით, რომელთაც სატრიუმფო თალი ეყრდნობოდა. კამარა და კონქი ჩამოქცეულია. ჩრდილოეთ კედელზე შემორჩენილია კამარის თაღის საბრჯენი კრონშტეინი.

დასავლეთი კედლის სიმაღლე 6-7 მეტრს აღწევს, სამხრეთისა კი 1-2 მეტრს.

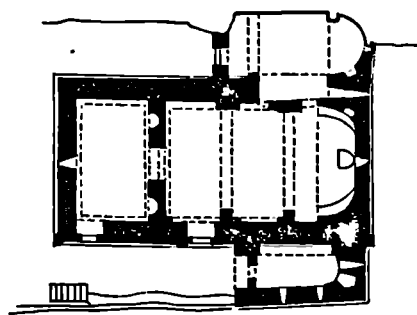
თორის სამონასტრო კომპლექსი. ღვთისმშობლის ეკლესიის გეგმა.

სამხრეთი და ჩრდილოეთი მინაშენები ეკლესიის ძირითადი კორპუსის გარე ხაზს უსწორდება, ხოლო დასაყვლეთით უფრო მოკლეა და საერთო აბრისში საფეხურების სახითაა შეწყველი.

ეკლესიის ფასადები (გარდა ჩრდილოეთისა) მდიდრულადაა გაფორმებული. სამივე ფასადს პროფილირებული, თავიდან ბოლომდე ორნამენტით შემკული კარნიზი აკვირგვინებს. ფასადთა კუთხეები შეწყვილებული ღილეაკებითაა მონარნოვებული. ფასადებზე განთავსებული კარ-სარკმლები ორნამენტიანი საპირეებით, ღილეაკებითა და მათს ზემოთ დამატებითი დეკორატიული ელემენტებითაა გაფორმებული. მინაშენების ფასადთა გაფორმება ძუნწადაა გადაწყვეტილი, მხოლოდ შესასვლელებია რამდენადმე ხაზგასმული.

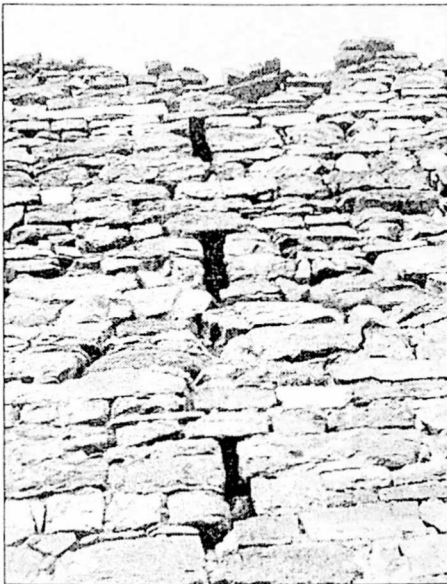
კოშკი ღგას "გაბუანის" უბნის
აღმოსავლეთით 1,5 კმ.ტიანი გორ-
ის წვერზე და მიეკეთუნება ე.წ.
"ზურგიანი კოშკების" რიცხვს. მი-
სი სამხრეთი ნახევარი სწორკუთ-
ხაა, ჩრდილოეთი კი ნახევარწიუ-
ლი.

შესასვლელი სამხრეთის კედელ-
ში მეორე სართულის დონეზეა. იგი
სწორკუთხაა, 130 სმ. სიმაღლისაა.
აქვს საურდულე ბუდე. კოშკი 5 სა-

სამხრეთი კედლის ფრაგმენტი.

როულის დონეზე შექმორნა. სამხრეთ კედელს I, III, IV და V სართულზე თითო სარკმელი აქვს. კოშკის პროპორციები მეტეველებენ, რომ იგი გაცილებით მაღალი უნდა ყოფილიყო. სართულშუა გადახურვები ბრტყელი, კოჭოვანი იყო. შემორჩენილია მხოლოდ საკოჭე ბუდეები.

კოშკის კედლებში სათოფურები არ შეიმჩნევა. იგი ნაშენია უხეშად დამუშავებული სხვადასხვა ჯიშის ქვის კვადრებით. ქვა უმეტესად რუხი ფერისაა.

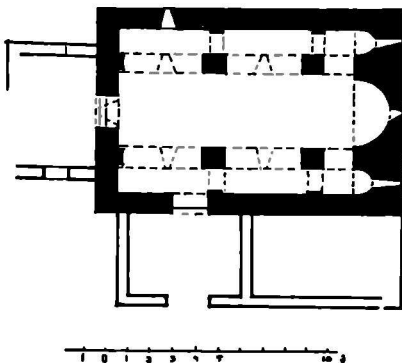
ეკლესიის გეგმა.

ეკლესია ნაგებია სხვადასხვა 'სომის უხეშად დამუშავებული ქვებით, სქელ დუღაბზე. წეობა შერეულია.

ეკლესიის შიდა სივრცე ორი წყვილი სვეტების საშუალებით სამ ნავედ იყოფა. შუა ნაეი გვერდით ნავებთან შედარებით უფრო მაღალია და ვიწრო. სამივე ნაეის აბსიდებში გაჭრილია ვიწრო, თაღოვანი სარკმლები. ცენტრალური აბსიდის კონქი ამო-

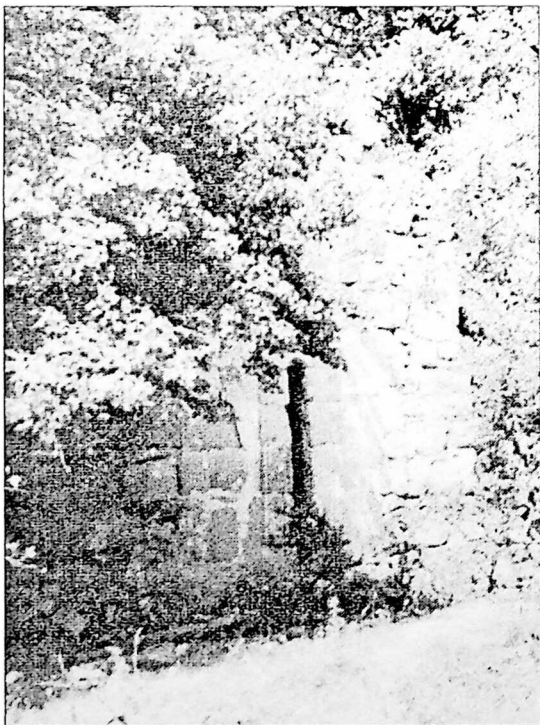
ეკლესიის ფასადების მართეულობას წარმოადგენს ფართო, პროფილირებული საპირე, რომელიც აღმოსავლეთ და დასავლეთ სარკმლებს ანარჩოებს და ოდნავ გამაწველია საფასადო სიბრტყიდან.

აღმოსავლეთი ფასადი.

ეკლესია დასიანებულია.

ცენტრალური ნავის კამარა წამონგრეულია. ინტერიერში მიწის დონე ძლიერ არის აწეული. ეკლესიის ფასადების ეველა კუთხე წამონგრეულია. ნრდილოეთი ფასადი თითქმის პერანგშემოცლილია.

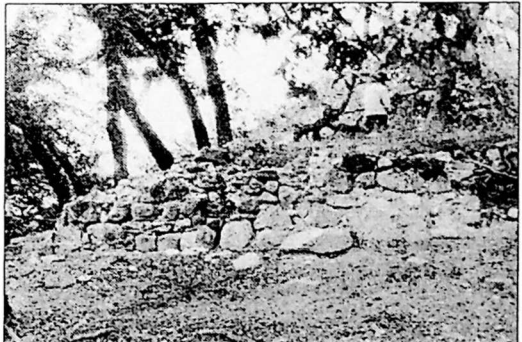
ეკლესია, რომელიც “ნანიაურის” უბანში მდებარეობდა მოლიანად დანგრეულია. შემორჩენილია საძირკვლის ფრაგმენტები და სამხრეთი კედლის მცირე მონაკვეთი.

სამხრეთი კედლის ფრაგმენტი.

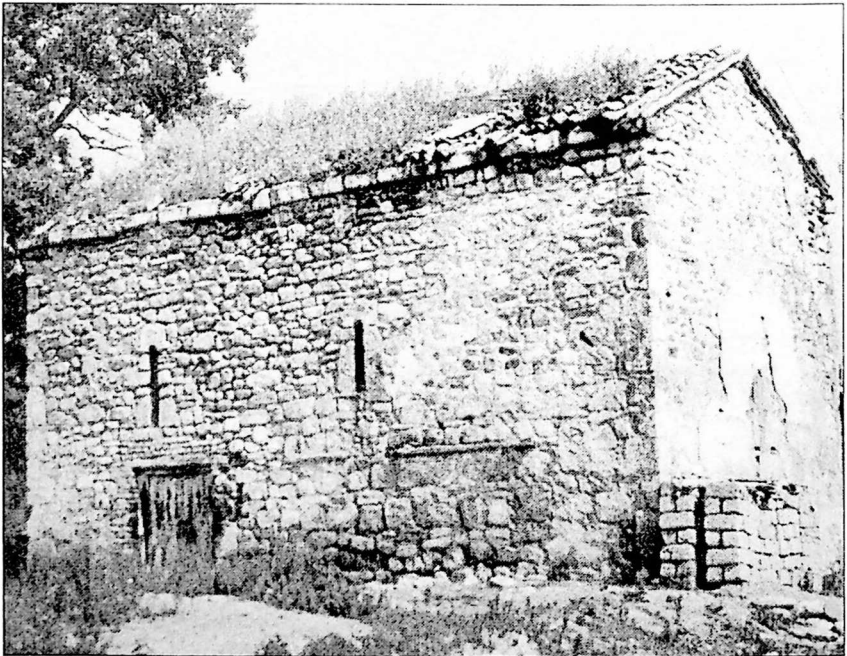
“შოშიტაანთ” უბანში მდებარე ეკლესია დარბაზულია, შესასულელი მოთავსებულია სამხრეთი კედლის დასავლეთ ნაწილში. გაუქმებულ ფურნეს თითქმის მთელი შიდა სივრცე აქვს დაკავებული. ინტერიერის აღწერა-აზომვა გართულებულია. გადარჩენილია კამარა, აბსიდა და პილასტრები. კედლები შელესილ-შეთეთრებულია.

ფასადები ნაგებია საშუალო სომის, ფლეთილი და რიყის ქვით. შერჩენილია შელესილობის ფრაგმენტები. ეკლესია გადახურულია კრამიტით.

სამხრეთ-აღმოსავლეთი ფასადი.

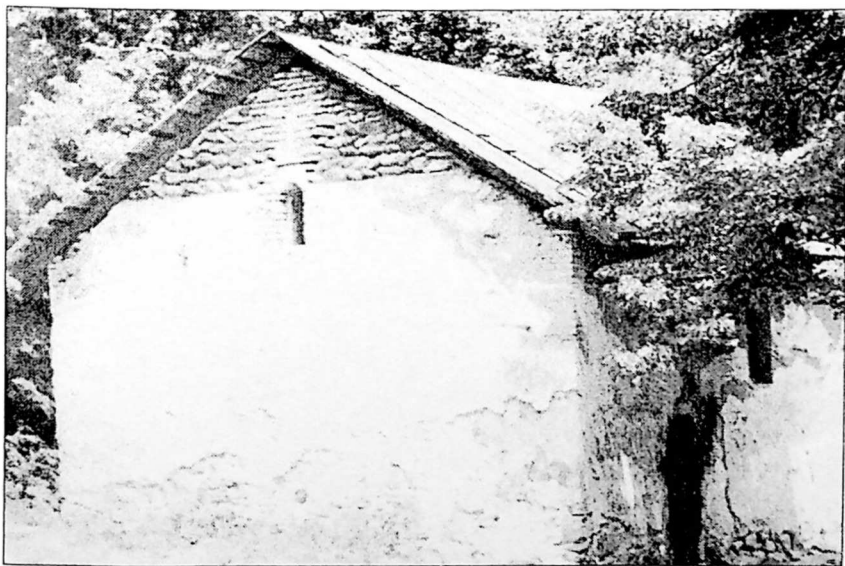
სამების წმ. გიორგის დარბაზული ეკლესია ნაგებია შერეული მასალით - რიყის ქვით, ფლეთილი ქვით და ქართული აგურით. აქვს ნატანებული ძველი ეკლესიიდან გადარჩენილი შირიმის თლილი კვადრებიც. ეკლესია შელესილი და შეთეთრებულია.

სამხრეთ-დასავლეთი ფასადი.

ეკლესია გადახურულია თანამედროვე თუნუქის სახურავით.

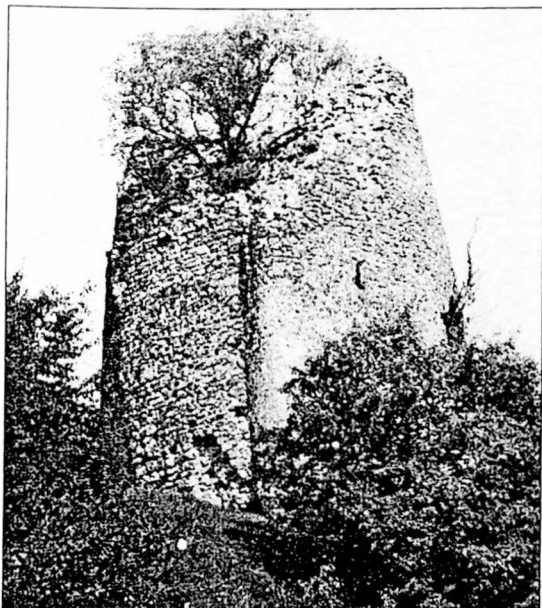
ზურგიანი კოშკი. ხელი სამხრეთ-აღმოსავლეთიდან.

კოშკი დგას მაღალ მთაზე და ნაგებია სხვადასხვა ზომის ფლეთილი ქვით სქელ დუღაბზე. წეობა სწორხაზოვანია.

კოშკი სამხრეთით ზურგიანია. შესასვლელი აღმოსავლეთით, მეორე სართულიდანაა. დასავლეთით კედელში ნალისებრი ნიშია; აღმოსავლეთ და დასავლეთ კედლებში სწორკუთხა სარკმლები და სამ-სამი სათოფურია.

კოშკის შიგნით ამოსულია დიდი 'სომის' ხეები. ამდენად სართული-
ანობის დადგენა შეუძლებელია. კედლებს ბ'სარები აქვს განენილი.
ტერიტორია სავსეა ჩამონაშალი ქვით.

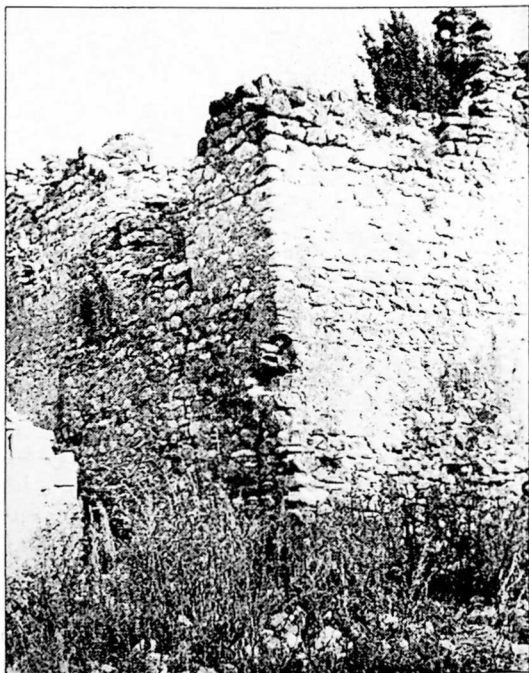
სოფლის ცენტრში დგას სამსართულიანი, სწორკუთხა გეგმის
'ზურბიანი კოშკი, ნაგები სხვადასხვა 'სომის' რიყის ქვით სქელ დუ-
ღაბზე. მესამე სართულიდან მხოლოდ მცირე ნაწილია შემორჩენილი.

დანგრეულია სამხრ-
ეთ-დასავლეთი და ჩრდი-
ლო-დასავლეთი კუთხეე-
ბი. მორღვეულია აღმო-
სავლეთი შესასვლელის
დიდი ნაწილი. შიგნით
ამოსულია დიდი 'სომის'
მცენარეები.

სამხრეთ-აღმოსავლეთი ფასადი.

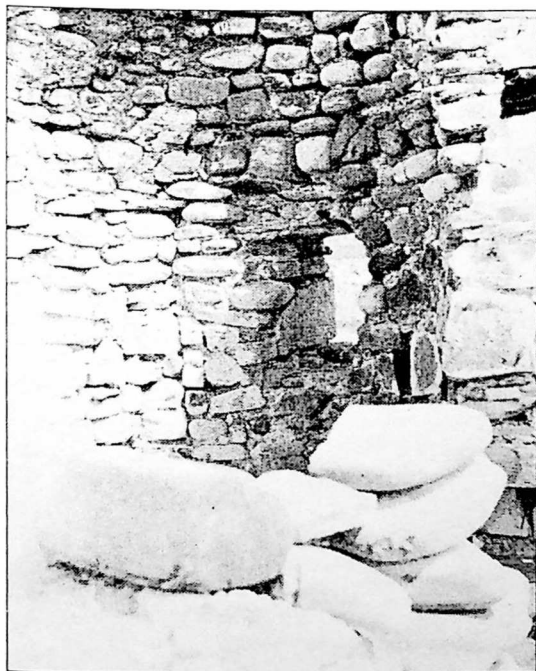
დარბაზული ეკლესია გეგმით კვადრატს უახლოვდება, აღმოსავლეთით დასრულებულია ნახევარწრიული აბსიდით, რომლის ცენტრში გაჭრილია სწორკუთხა სარკმელი. სამხრეთით სწორკუთხა ნიშაა. ნახევარსფერული კონქის მცირე ნაწილია შემორჩენილი. აბსიდა დარბაზისაგან გამოყოფილია განიერი შვერილებით. შესასვლელი სამხრეთიდანაა.

კამარა და კონქი ჩამოქცეულია. შესასვლელის წითხლები მორღვეულია. კედლები ჩამონგრეულია.

ინტერიერი, საკურთხეულის ფრაგმენტი.

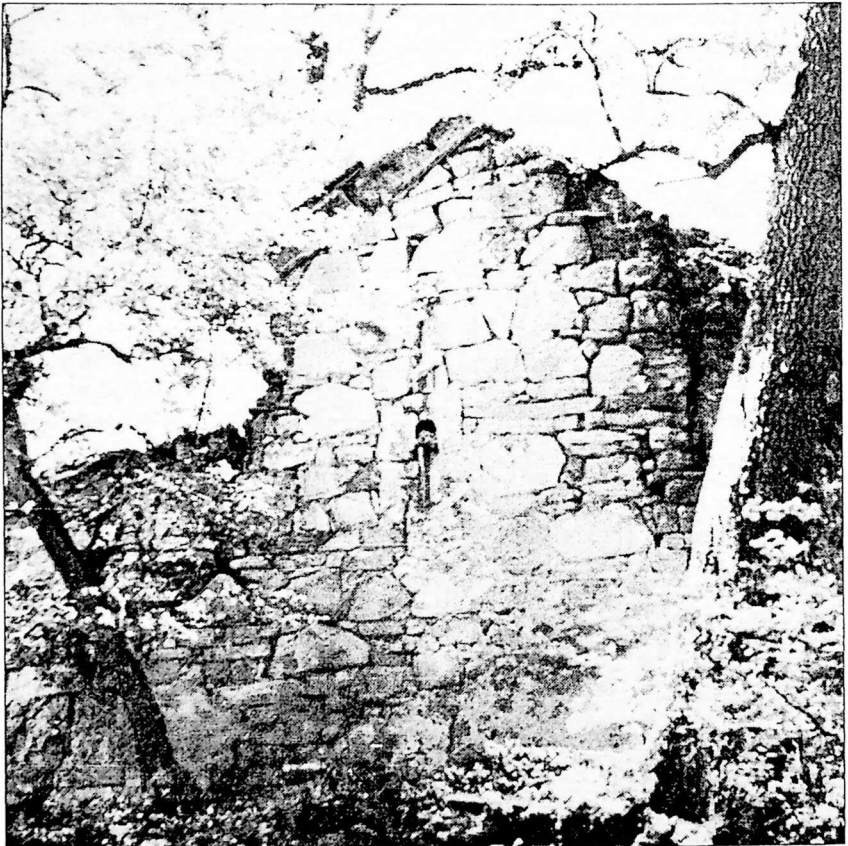
დარბაზული ეკლესია გეგმით სწორკუთხედს წარმოადგენს, აღმოსავლეთით დასრულებულია შებრტყელებული საკურთხევლით, რომლის ცენტრში გაჭრილია თაღოვანი სარკმელი. აბსიდის ჩრდილოეთით და სამხრეთით თითო სწორკუთხა ნიშია. სატრიუმფო თა-

აღმოსავლეთი ფასადი.

ეკლესიას ეტყობა მრავალი გადაკეთების კვალი. ძველი ძლიერ არის დაზიანებული.

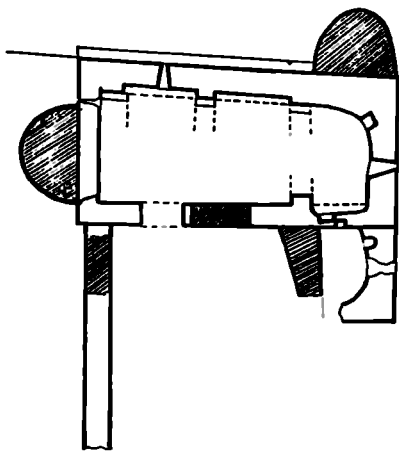
დუთისმშობლის ეკლესიის გეგმა.

სიდიდით. მინაშენის აბსიდი, ეკლესიის აბსიდის ანალოგიურია. ცენტრში იკითხება სარკმლის კვალი. მინაშენის დასავლეთი კედელი უფრო გრძელია ეკლესიის აღმოსავლეთ კედელთან შედარებით. იგი ეკლესიას უკავშირდება ფართო, თაღოვანი გასასვლელით.

ეკლესიას სამხრეთიდან და ნრდილოეთიდან მინაშენები ქკონდა. სამხრეთი მინაშენი სწორკუთხაა, აღმოსავლეთით დასრულებულია შებრტყელებული აბსიდით.

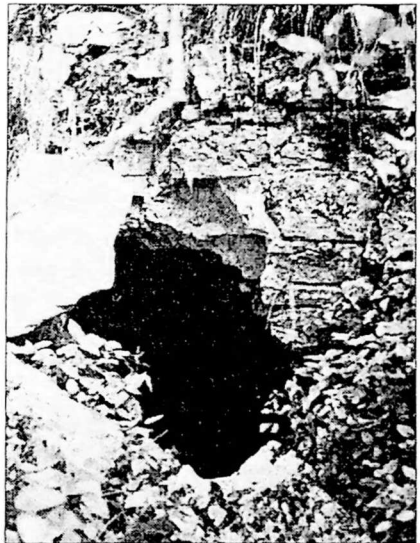
გეგმით სწორკუთხედს წარმოადგენს. აღმოსავლეთით დასრულებულია ნახევარწრიული აბსიდით, რომლის ცენტრში გაჭრილია სწორკუთხა სარკმელი. სარკმლის ძირში ტრაპეზის ქვაა. აბსიდის ჩრდილოეთით და სამხრეთით სწორკუთხა ნიშები. კონქი ნახევარსფერულია, სატრიუმფო თაღი აბსიდის მხრებს ეყრდნობა. საკურთხევლის წინ მასიური ბუნის ქვაა.

ძეგლი ძლიერ არის დაზიანებული.

აღმოსავლეთი ფასადის ფრაგმენტი.

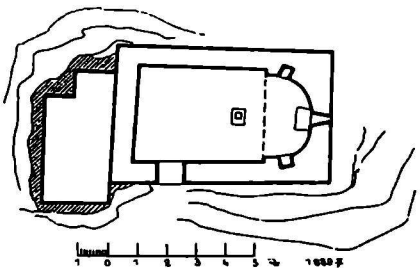
ეკლესიის კამარა ნახევარცილინდრულია. სამხრეთ კედელს ერთსაფეხურიანი ხარისხი მიუყვება.

ეკლესიის გეგმა.

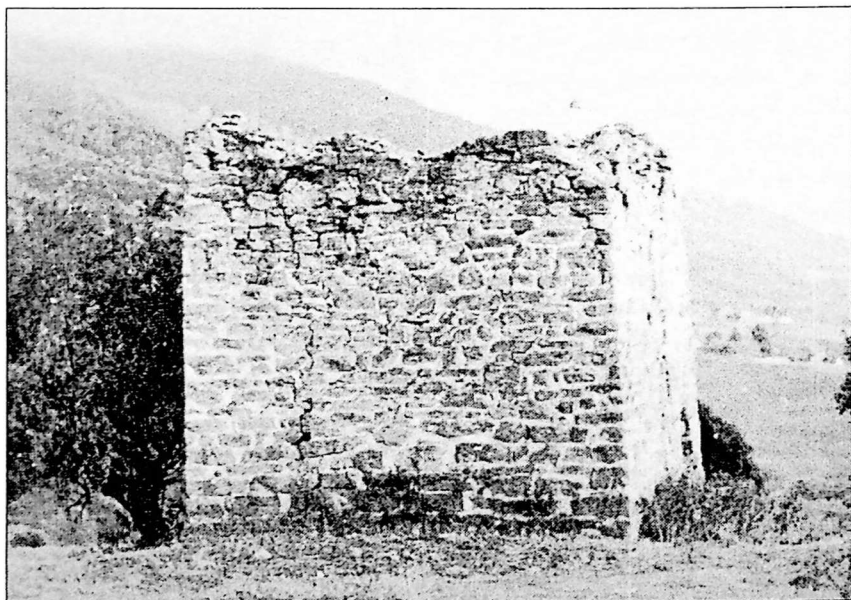
სამსართულიანი კოშკი გეგმით კვადრატს წარმოადგენს. სამხრეთით მეორე სართულზე თაღოვანი შესასვლელია, აღმოსავლეთით სწორკუთხა სარკმელი და სათოფურებია.

მესამე სართულის დიდი ნაწილი ჩამონგრეულია.

პირველი სართულის სამხრეთი კედლის აღმოსავლეთი ნაწილი ჩამონგრეულია. კოშკის კედლები დაბზარულია.

ხედი ჩრდილო-დასავლეთიდან.

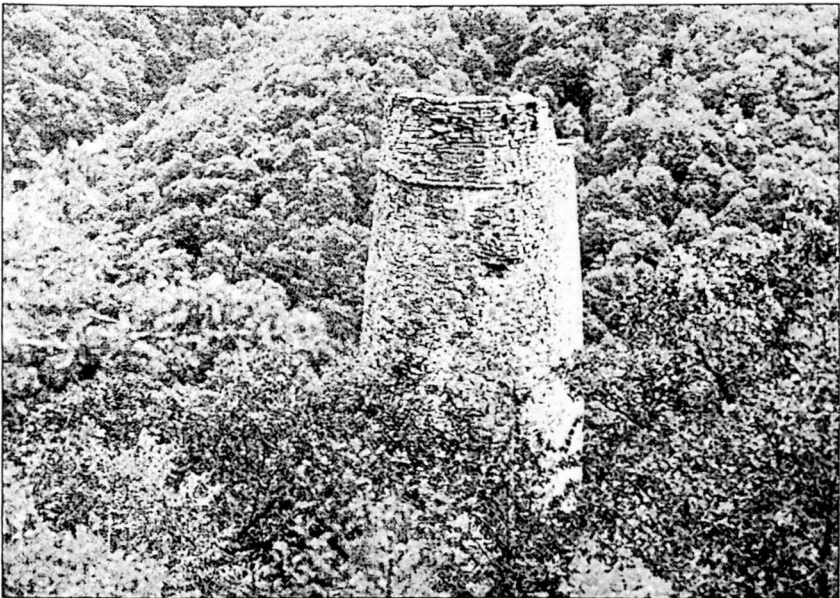
გეგმით სწორკუთხა კოშკს, ჩრდილოეთიდან ზურგი აქვს. არქიტრაული შესასვლელი მეორე სართულის სამხრეთ კედელშია გაჭრილი. კარი ნაოთხალია. დატანებული აქვს საურდელე.

კოშკის სამხრეთი კედლის ცენტრალურ დერძსე გაჭრილია სათოფურები. მერვე სართულზე სწორკუთხა სარკმელია. დანარჩენი კედლები ერუა. შემორჩენილია სართულშუა გადახურვის კოჭის ბუდეები.

ხედი სამხრეთ-დასავლეთიდან.

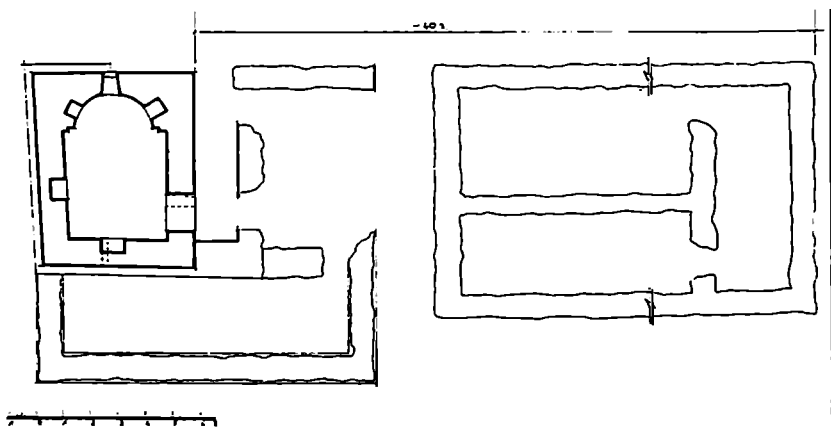
ღარბასული ეკლესია გეგმით კვადრატს უახლოვდება, აღმოსავლეთით დასრულებულია ნახევარწრიული აბსიდით, რომლის ცენტრში გაჭრილია თაღოვანი სარკმელი. ამუამად ამოქოვლილია და დატანებული აქვს მცირე სომის წრიული დიობი. აბსიდის ჩრდილოეთით და სამხრეთით თითო სწორკუთხა ნიშაა. შემორჩენილია სფერული კონქის მცირე ნაწილი და სატრიუმფო თაღის ქვედა ქვები (შირიშის). საკურთხეველი ღარბასისაგან გამოყოფილია ორსაფეხურიანი მხრებით.

ჩრდილოეთ და დასავლეთ კედლებში თითო განიერი სწორკუთხა ნიშაა, დასავლეთის ნიშის თავზე სარკმელია გაჭრილი.

წმ. გიორგის ეკლესიის გეგმა.

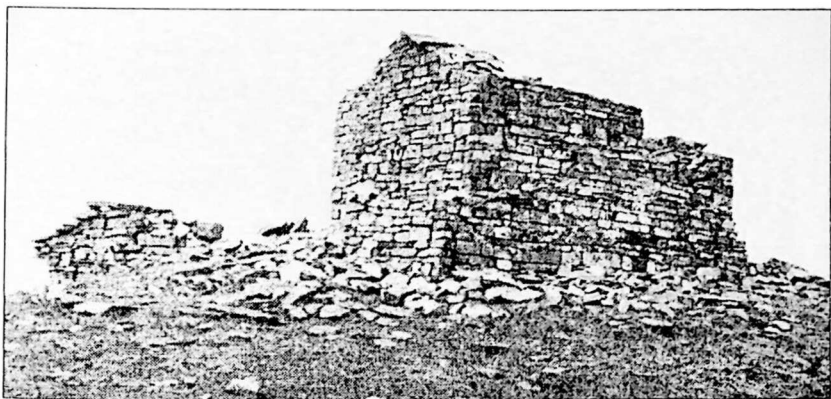
ხედი სამხრეთ-დასავლეთიდან.

ეკლესიის კამარა და კონქი ჩამოქცეულია. კედლები დაზარებულია. ამოვსებულია მიწით და ჩამონაშალი ქვით.

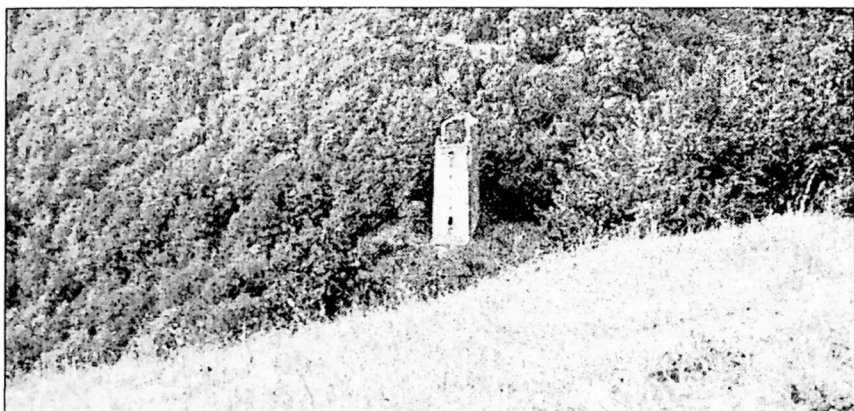
კოშკი გეგმით სწორკუთხედს წარმოადგენს, ჩრდილოეთით მომრგვალებული ზურგით. არქიტრავეული შესასვლელი მეორე სართულის სამხრეთ კედელშია გაჭრილი. კარი ნაოთხალია; დატანებულია საურდულე.

ხედი ჩრდილოეთიდან.

კოშკის სამხრეთი კედლის ცენტრალურ ღერძზე გაჭრილია სათოფურები. მერვე სართულზე სწორკუთხა სარკმელია. დანარჩენი კედლები ყრუა. შემორჩენილია სართულშუა გადახერვის კოჭების ბუდეები.

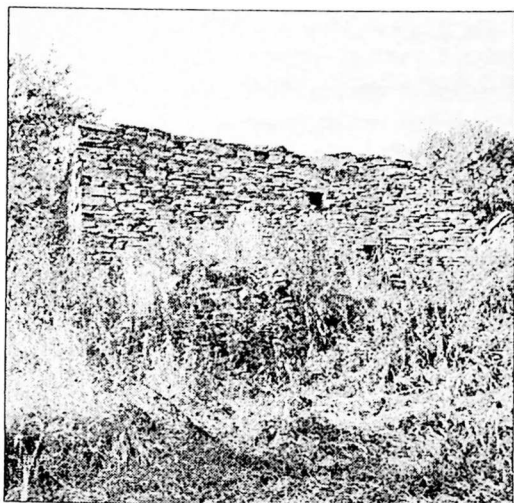
ადგილობრივი მოსახლეობის გადმოცემით, აქ უნდა იყოს სალოცავი ხატი, მაგრამ მისი გარჩევა სხვა ნაგებობებს შორის შეუძლებელია. კომპლექსში ყველაზე თვალსაჩინო ადგილი უკავია სასახლის ნანგრევს, რომლის გაბარიტები გაცილებით აღემატება საერთო განაშენიანებაში არსებულ სხვა ნაგებობებს. სასახლიდან შემორჩენილია დარბაზი და სხვა სათავსები, საერთო გეგმაში კომპაქტურადაა ჩაწერილი საჯინიბო (ან ბოსელი).

დარბაზი გეგმით სწორკუთხედს წარმოადგენს, რომელსაც დასავლეთით თაღოვანი შესასვლელი აქვს. დარბაზს დასავლეთიდან ებჯინება ორსათავსიანი ნაგებობა და საჯინიბო (ან ბოსელი). სა-

სასახლის ნანგრევი. სამხრეთი ფასადი.

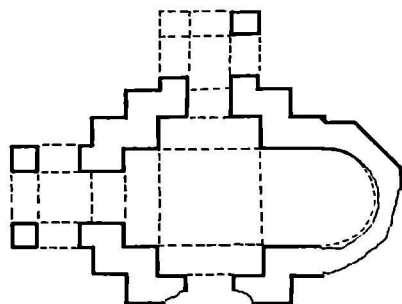
ეკლესიის გეგმა.

ნაგებია სხედასხვა ზომის ფლეთილი ქვით დულაბზე. გუმბათი ამჟამად მთლიანად ჩამოქცეულია. მკლავები თანაბარი ზომისაა. აღმოსავლეთით ნახევარწრიულ აბსიდს განიერი ბემა აქვს. შვერილი აბსიდი გარედან წახნაგოვანია. მისი ცენტრალური ნაწილი ჩამონგრეულია. ეკლესიას სამხრეთიდან დიდი ზომის თაღოვანი სარკმელი, ჩრდილოეთით და დასავლეთით კი
