საქართველოს ძეგლთა დაცვის დეპარტამენტი

პატარა და დიდი ლიახვის ხეობების
არქიტექტურული მემკვიდრეობა

(ცხინვალის რაიონი)

1981-1983 წლების ექსპედიციის მასალები

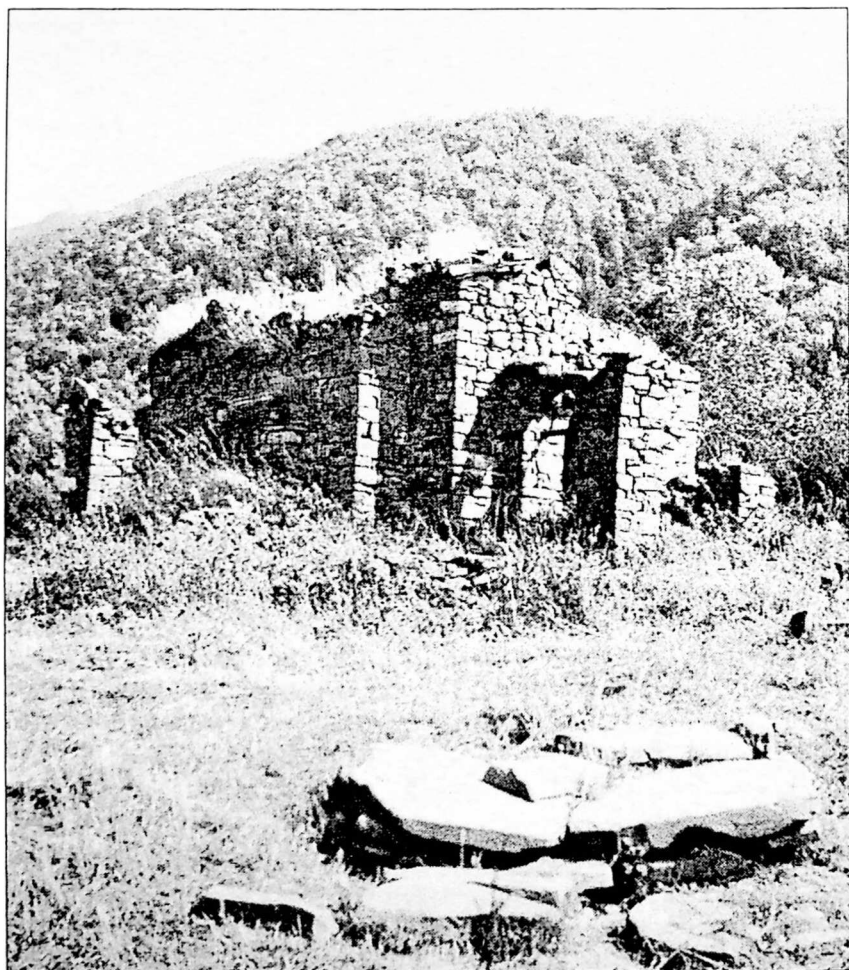
ძეგლი ძლიერ არის დაზიანებული.

ხედი სამხრეთ-აღმოსავლეთიდან.

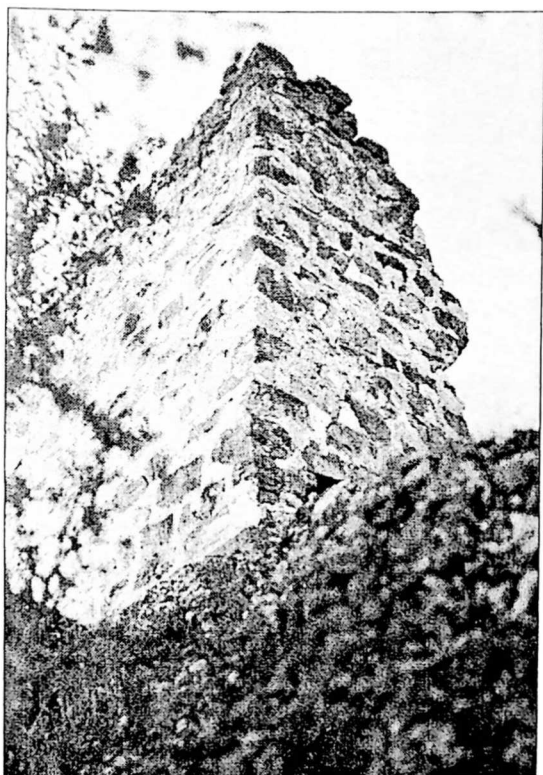
შემორჩენილია სამხრეთი კედელი და სამხრეთ-აღმოსავლეთი კუთხე. სიმაღლე 4-5 მეტრს აღწევს.

სამხრეთ-აღმოსავლეთი ფასადის ფრაგმენტი.

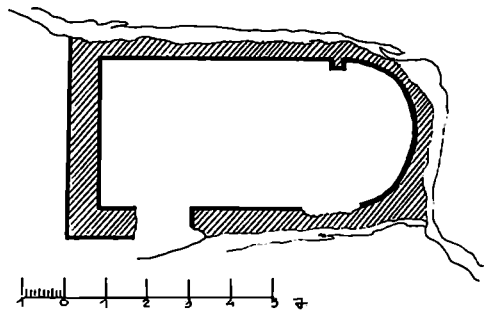
ეკლესია გეგმით სწორკუთხედს წარმოადგენს, აღმოსავლეთით ნახევარწრიული აბსიდით. აბსიდის ჩრდილოეთით ნიშის კვალია. ჩრდილოეთით შემორჩენილია პილასტრის მხრის ნაწილი და სამხრეთი შესასვლელის მარჯვენა წითხლის ქვედა ნაწილი. ფასადებზე შემოცლილია პერანგი. ტერიტორია საესეა ჩამონაშალი ქვით.

ეკლესიის გეგმა.

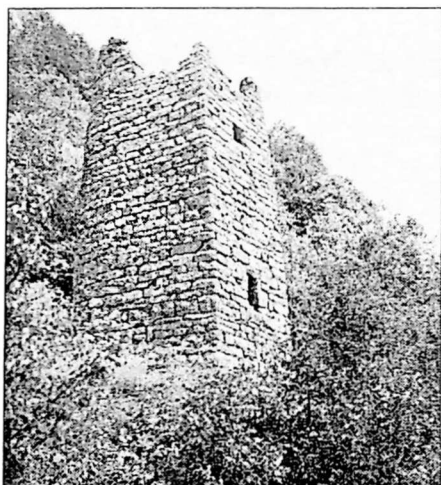
მეექვსე სართელის მხოლოდ მცირე ნაწილია შემორჩენილი. კოშკი ამოყვებულია მიწით და ჩამონაშალი ქვით.

ხედი სამხრეთ-დასავლეთიდან.

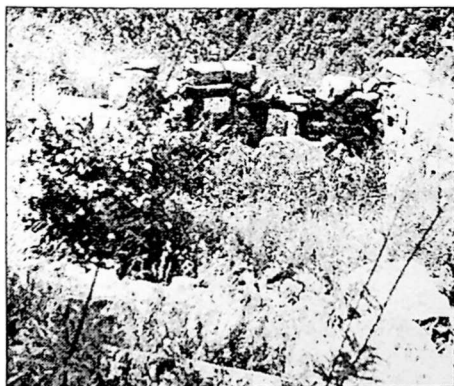
ჩრდილოეთი კედლის ფრაგმენტი.

კოშკი სოფლის - ("როენტ-ას") მიდამოებში მდებარეობს. ნაგები იყო სხვადასხვა ზომის ფლეთილი ქვით.

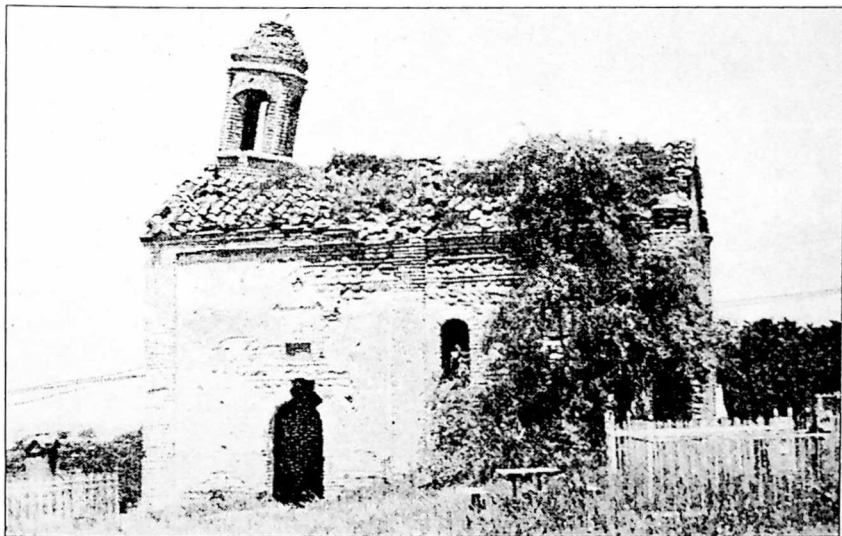
ეკლესიაში შესასვლელი სამხრეთი კედლის დასავლეთ ნაწილშია. იგი გარედან თაღოვანია. შიგნიდან კარები არქიტრაველი იყო, მაგრამ არქიტრავეი ჩამოვარდნილია. შიდა კედლები შეღესილია.

ხელი სამხრეთიდან.

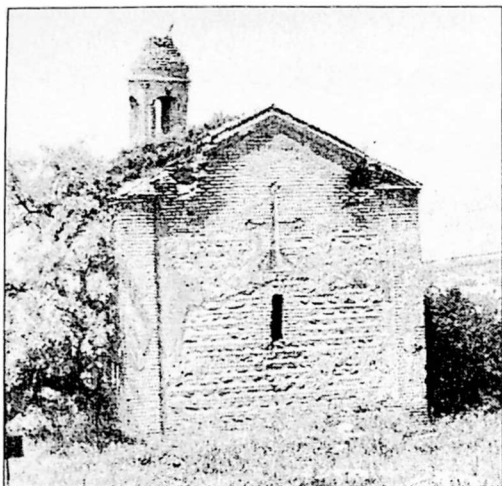
აღმოსავლეთი ფასადის სარკმლის თავზე აგურის წყობაში ჩადირული, გოლგოთის ჯვარია გამოსახული. ეკლესიას გარს უვლის აგურის სამი სოლისგან შემდგარი ღაუგარდანი. აღმოსავლეთ და დასავლეთ ფასადების კუთხეებში ორ-ორი პილასტრია. სამხრეთი-

ეკლესია ამაღლება. აღმოსავლეთი ფასადი.

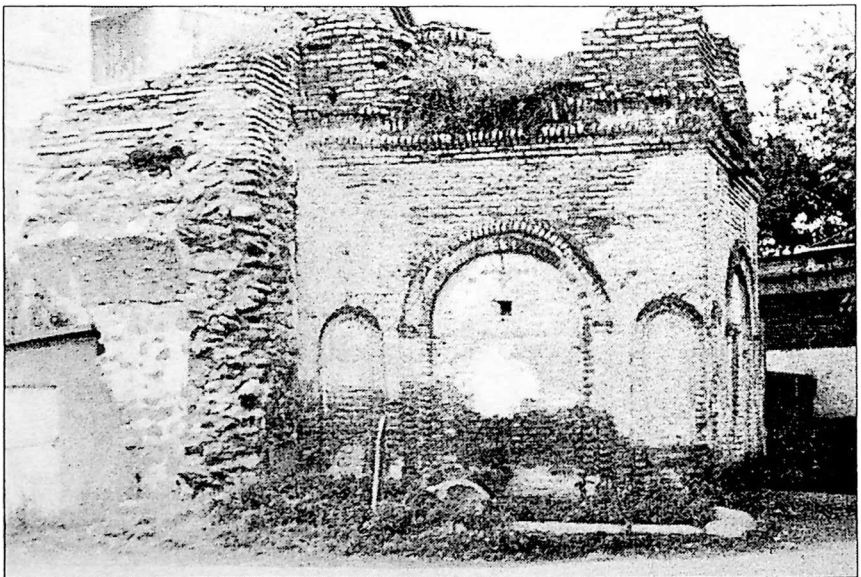
სამრეკლო-სამლოცველო სწორკუთხა ნაგებობაა. შესასვლელი სამხრეთ კედელშია. სათავსი გადახურულია დაბალი გუმბათით. იგი ოთხივე მხარეს თაღებს ეყრდნობა. დასავლეთ კედელში სწორკუთხა სარკმელია. იატაკი ბეტონისაა. კედლები შელესილ-შეთეთრებულია.

დასავლეთი ფასადი.

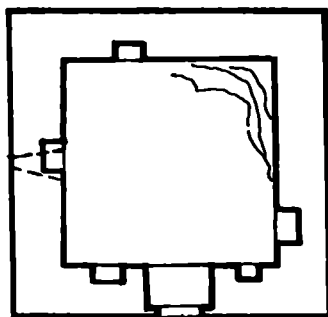
შემორჩენილია მეორე სართულის ჩრდილოეთი კედლის ნაწილი.

ნამონგრეულია კოშკის აღმოსავლეთი კედელი. იატაკი ავსებულია ნამონაშალი ქვადორდით. კედლებზე შემოხვეულია სურო.

კოშკის გეგმა.

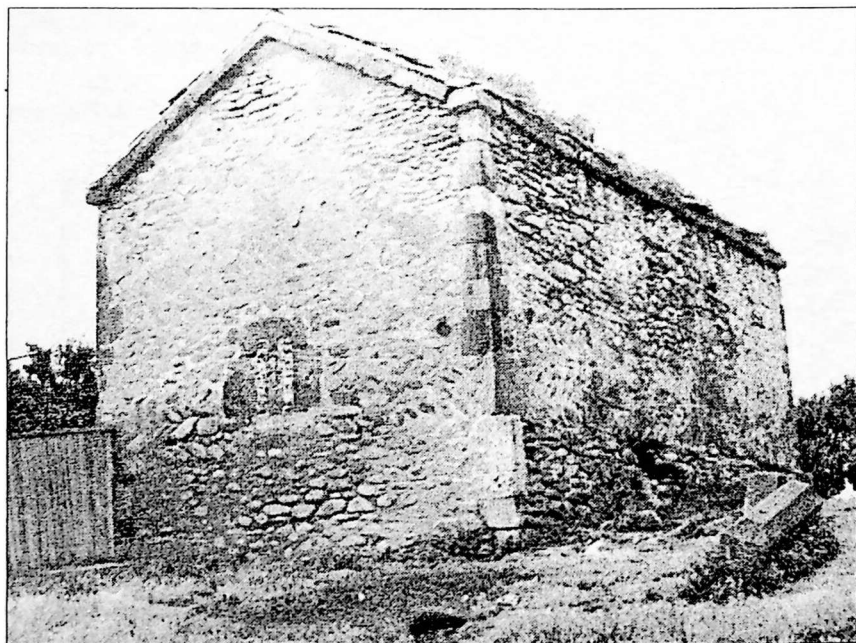
დარბაზული ეკლესია გუმბათ სწორკუთხედს წარმოადგენს, აღმოსავლეთით ნახევარწრიული აბსიდით. აბსიდის ცენტრში მაღალ თაღოვან ნიშში ორმაგჭრილიანი, თაღოვანი სარკმელია, შუაში ქვის სვეტი. აბსიდის სამხრეთით სწორკუთხა და ჩრდილოეთით თაღოვანი ნიშებია. ნახევარსფერულ კონქში შემორჩენილია ფრესკების ფრაგმენტები. სატრიუმფო თაღი აბსიდის მხრებს ეყრდნობა.

ნახევარცილინდრული კამარის საბრჯენი თაღები და კედლის თაღები ორსაფეხურიან პილასტრებს ეყრდნობა. კამარის ცენტრალური თაღი ორსაფეხურიანია. სამხრეთი კედლის თაღის მაღლებში

ხედი ჩრდილო აღმოსავლეთიდან

გაჭრილია მაღალი, თაღოვანი სარკმლები. ინტერიერი მთლიანად შელესილია. ნაღესობა მრავალ ადგილას ჩამოცვენილია.

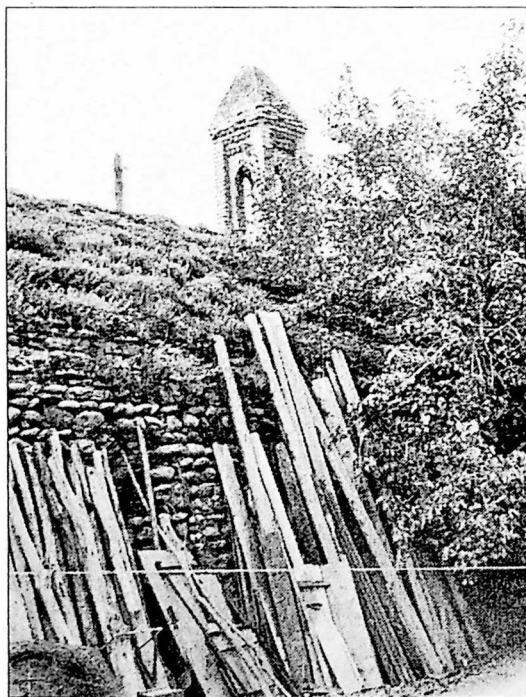
კედლის ფასადებს შემოუყვებოდა ქართული აგურის კარნიში, რომელიც ფრაგმენტულადაა შემორჩენილი. აღმოსავლეთ ფასადის

ზედა ცენტრალურ ნაწილში, აგურის წყობაში გამოყვანილია ჯვარი. სახურავს დასავლეთ კვხე დადგმული აქვს ოთხსვეტიანი აგურის სამრეკლო-ფანჩატური. ფასადები რიყის ქვისაა, კუთხეები - ქართული აგურის, სახურავი დაფარულია მიწით და ზედ ბალახია ამოსული.

სამხრეთი ფასადი.

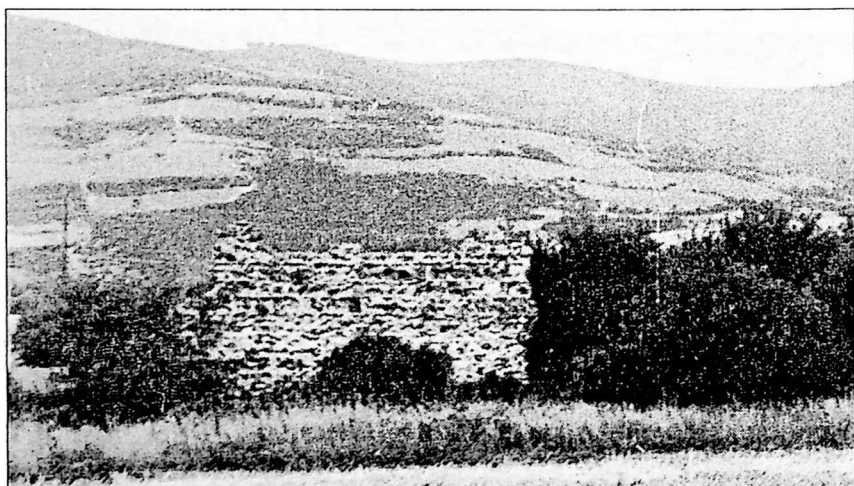
სამხრეთ-დასავლეთით 1 კმ-ზე, (აღვილი "გალავნები"), მდ. დიდი ლიახვის მარცხენა ნაპირზე შემორჩენილი გალავანი სწორკუთხა ფორმისაა. იგი ძლიერ დაზიანებულია. მდინარისპირა ფლატის ნაშლისას მთლიანად დაიღუპა დასავლეთი კედელი. გადარჩენილია ჩრდილოეთი კედლის 20 მ-ის სიგრძისა და 3 მ. სიმაღლის, აღ-

"გალავნები". სამხრეთ-დასავლეთი კედლის ფრაგმენტი.

მოსავლეთი კედლის ხუთიოდე მეტრის სიგრძისა და 3,5 მეტრი სიმაღლის ფრაგმენტები. სამხრეთი კედლიდან მხოლოდ სამხრეთ-დასავლეთის მცირე ფრაგმენტი გადარჩა; ჩანს საძირკველი. აღმოსავლეთ კედელთან იკითხება ნაგებობათა ნაშთი, რომელთა გეგმისა და ფუნქციის დადგენა გათხრა-გაწმენდის გარეშე შეუძლებელია. გალავანი ნაშენია რიყის და ფლეთილი ქვით.

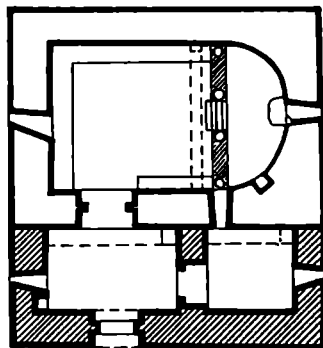
მთავარი დარბაზი აღმოსავლეთით ოდნავ შებრტყელებული ნახევარწრიული აბსიდითაა დასრულებული. ცენტრში თაღოვანი სარკმელია. კონქი და კამარა ცილინდრული ფორმისაა. ტრიუმფალური თაღი ეყრდნობა კრონშტეინებს. სამხრეთი კრონშტეინის ქვეშ მცირე სომის სარკმელია. აბსიდში, კედელთან, მიდგმულია მასიური ტრაპეზის ქვა. აბსიდის იატაკი სამი საფეხურით მაღალია დარბაზის იატაკზე. აბსიდა დარბაზისაგან გამოყოფილია ოთხსვეტიანი ქვის კანკელით. სამხრეთ კუთხეში მცირე სომის სწორკუთხა ნიშაა.

ეკლესიის გეგმა.

სამხრეთი კედლის დასავლეთ ნაწილში სწორკუთხა შესასვლელია. აქ ჩამოტყვულია ხის მასიური, რკინით შეჭვდილი კარები, ასეთივე წითელღებით. სამხრეთი კედლის აღმოსავლეთ ნახევარს, დასავლეთ და ჩრდილოეთ კედლებს ერთსაფეხურიანი ხარისხი გაუყვება. დასავლეთი კედლის ზედა, ცენტრალურ ნაწილში თაღოვანი ნიშაა. ეკლესია

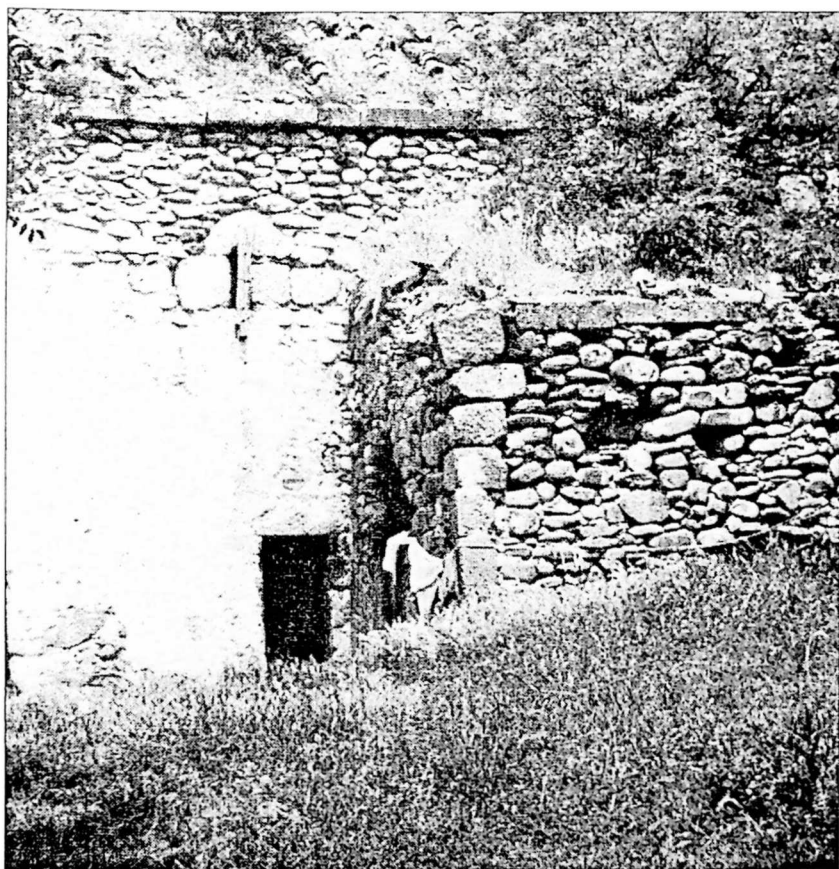
სამხრეთი ფასადი.

ფასადები მოკლებულია დეკორატიულ მორთულობას. კარნიში მარტივპროფილიანია. საბურავად გამოყენებულია კრამიტი.

დაზიანებულია ეკლესიის კამარა, სარკმლები, მინაშენის იატაკი. სახურავზე ამოსულია მცენარეები.

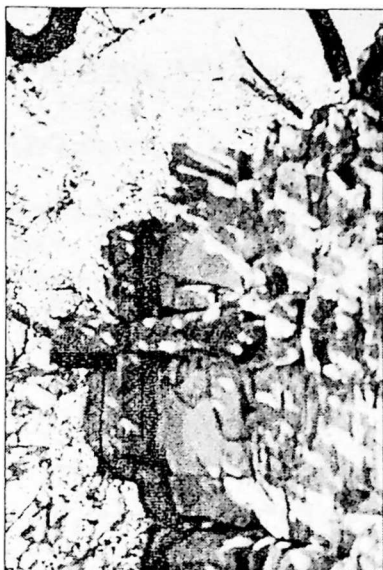
დასავლეთ ფასადის ზედა წიბაში ნაყოლებულია რელიეფური ჯვარი.

ეკლესიის კამარა და კონქი ნამოქცეულია. ფასადები თითქმის პერანგშემოცლილია. კედლები დეფორმირებულია. თაღები და სარკმლები დაზიანებულია. კედლებზე მოღებულია მცენარეები.

დასავლეთი ფასადის ფრაგმენტი.

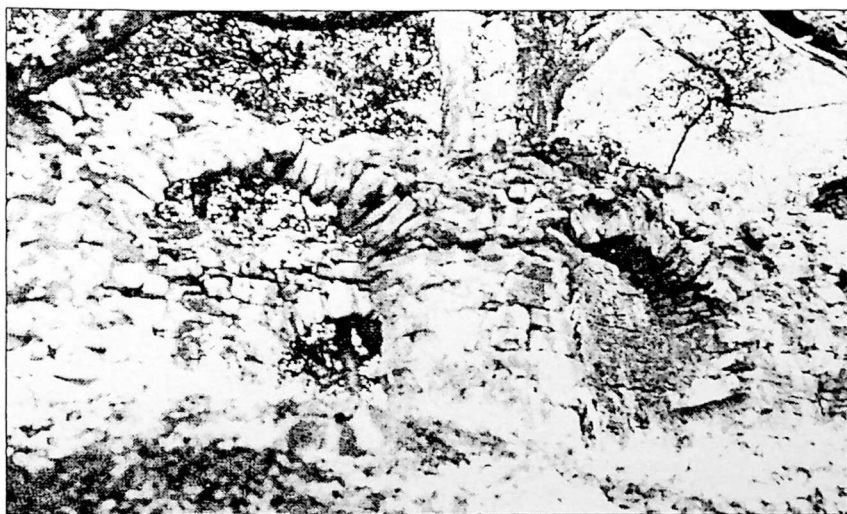
კუთხაა. ნაეები ორ არათანაბარ მონაკვეთად იყოფა. შიდა სიერცე მაღალი, ღია თაღების საშუალებით სამ ნაეად იყოფა. თაღები კუთხის პილასტრებს და თავისუფლად მდგარ მასიურ სვეტებს ეყრდნობა. ნაეებში მოთავსებულია სამკვეთლო და საღიაკენე. სამსრუთი ნაეი აღმოსავლეთით ნაღისებრი აბსიდით სრულდებოდა. შემორჩენილია მისი მცირე ნაწილი.

ინტერიერი, ცენტრალური ნავის გრძივი კედლის ფრაგმენტი.

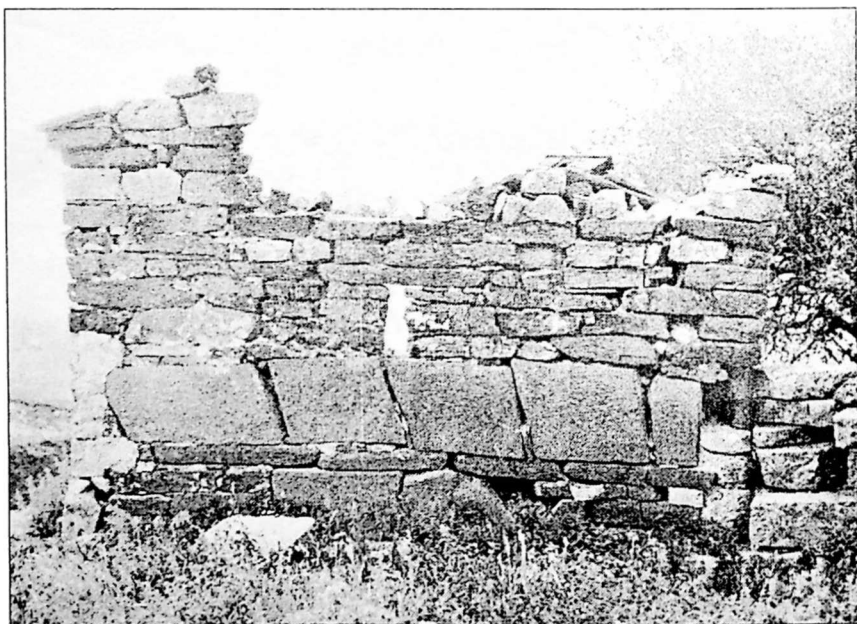
აღმოსავლეთ ფასადს ფართო 'სოლიდ მიუყვება დიდი 'სომის ფიქალის რივი.

აღმოსავლეთი ფასადი.

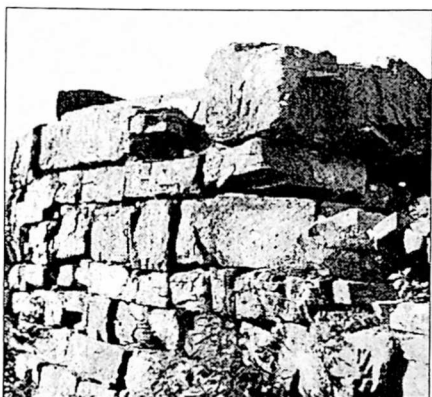
ნაგებობა გეგმით სწორკუთხედს უახლოვდება. შემორჩენილია დასავლეთი და სამხრეთი კედლები, რომელთა სიმაღლე ორ მეტრს აღწევს. დანარჩენი კედლები განადგურებულია.

სამშენებლო მასალად გამოყენებულია დიდი ზომის ფლეთილი ქვა. ტერიტორია სავსეა ჩამონაშალი ქვით.

დასავლეთ ფასადის ფრაგმენტი.

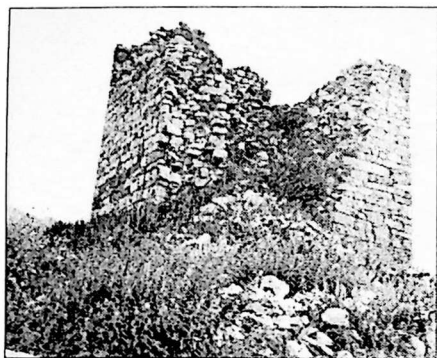
ხედი ჩრდილოეთიდან.

დასაკლეთ კედელში გაჭრილია არქიტრავეული სარკმელი. ჩრდილოეთი კედელი მთლიანად ჩამონგრეულია.

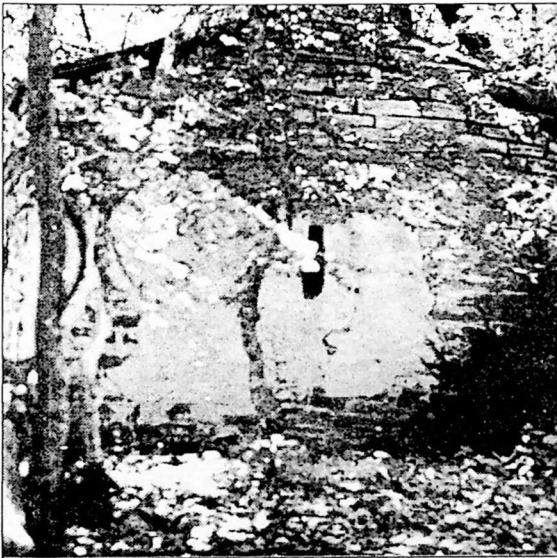
დარბაზული ეკლესია გეგმით სწორკუთხედს წარმოადგენს, აღმოსავლეთით დასრულებულია ასევე სწორკუთხა საკურთხეულით, რომლის ცენტრში გაჭრილია შიგნით თაღოვანი, გარეთ სწორკუთხა სარკმელი. სარკმლის ძირში ტრაპეზის ქვა დგას. ჩრდილოეთით და სამხრეთით თითო ნიშაა. სფერულ კონქსე გადასვლა ტრომპების საშუალებით ხდება. სატრიუმფო თაღი აბსიდის მხრებს ეყრდნობა. აბსიდის იატაკის დონე ორი საფეხურით მაღალია დარბაზის იატაკთან შედარებით. საკურთხეულის წინ შემორჩენილია კანკელი.

აღმოსავლეთი ფასადი.

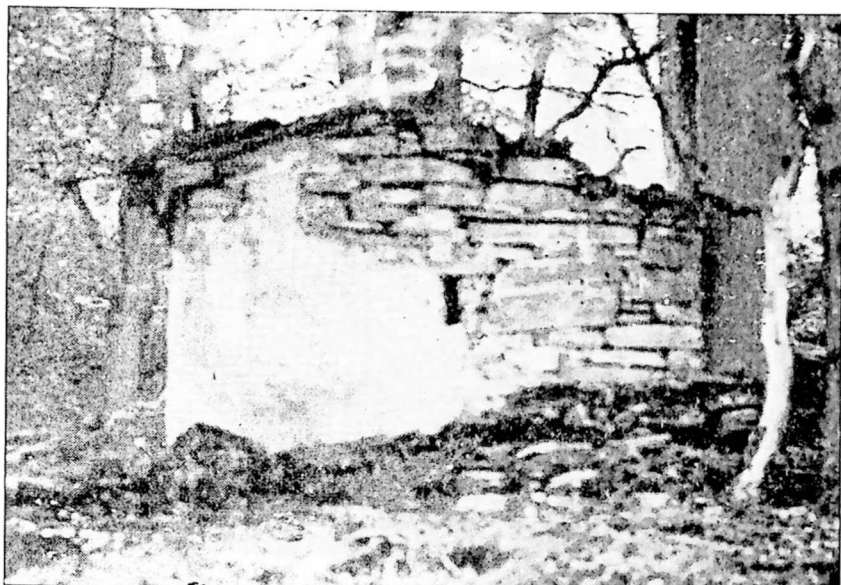
აღმოსავლეთი ფასადი.

ეკლესიის ფასადები სადაა.

ეკლესია ძლიერ არის დაზიანებული.

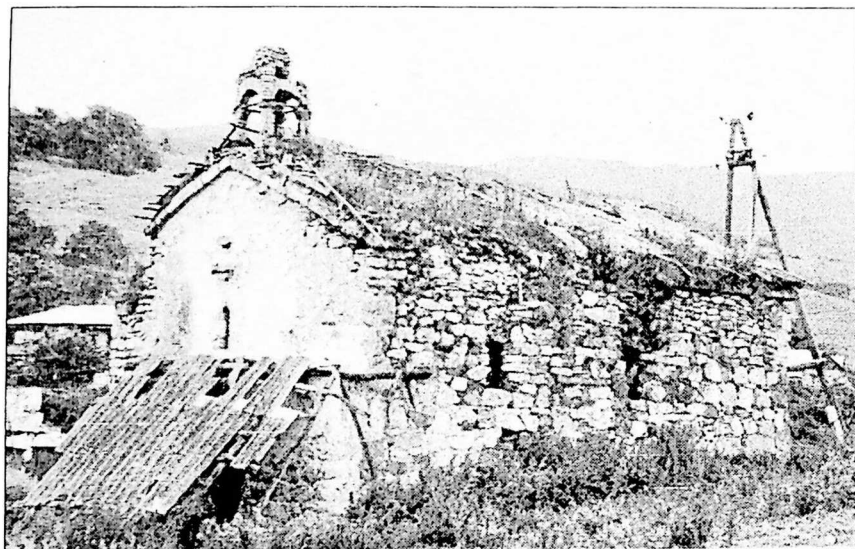
ხელი სამხრეთ-დასავლეთიდან.

ეკლესიის ფასადები სადაა. დასავლეთ კეხზე მცირე ზომის თაღოვანი სამრეკლოა. სამრეკლო ნაგებია ქართული აგურით.

ეკლესიის კედლები მრავალადგილას დაბზარულია. სახურავი დაზიანებულია. ეკლესიის გარშემო მიწის დონე აწეულია.

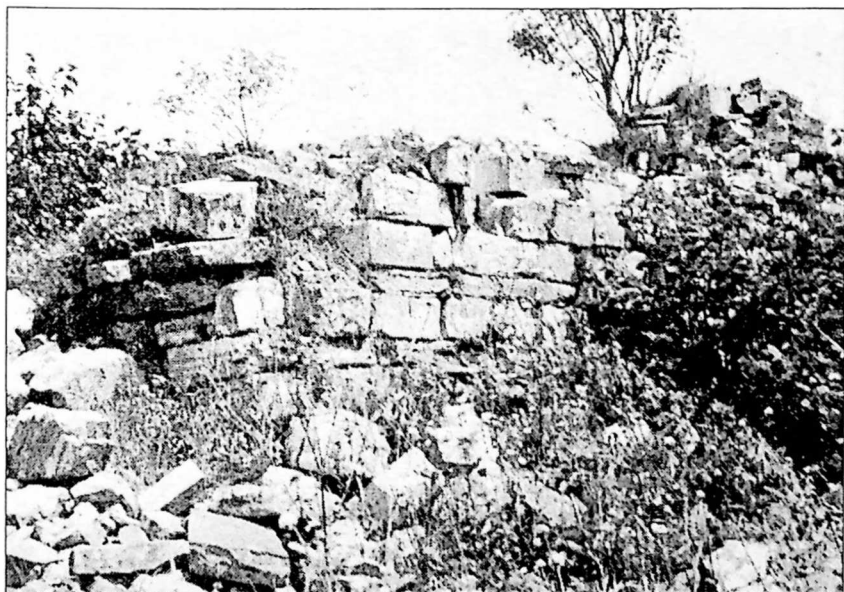
აღგილობრივი მოსახლეობის გადმოცემით ქვების გროვას, რომლის გეგმა არ იკითხება, სამებას ეძახიან. ძნელი დასადგენია რა სახის ეკლესია იდგა ამ ადგილას.

ნაეკლესიარი სამება. ხედი სამხრეთიდან.

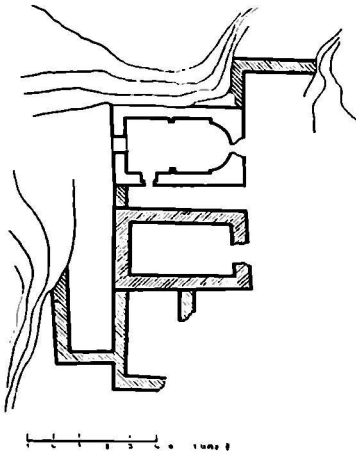
ქარქიანთ ეკლესიის გეგმა.

გუმით სწორკუთხა, აღმოსავლეთით ნახევარწრიული აბსიდით სრულდება. გრძივ კედლებზე შემორჩენილია პილასტრები. შესასვლელი სამხრეთიდან და დასავლეთიდანაა. ამათგან სამხრეთისა - ნაოთხალია.

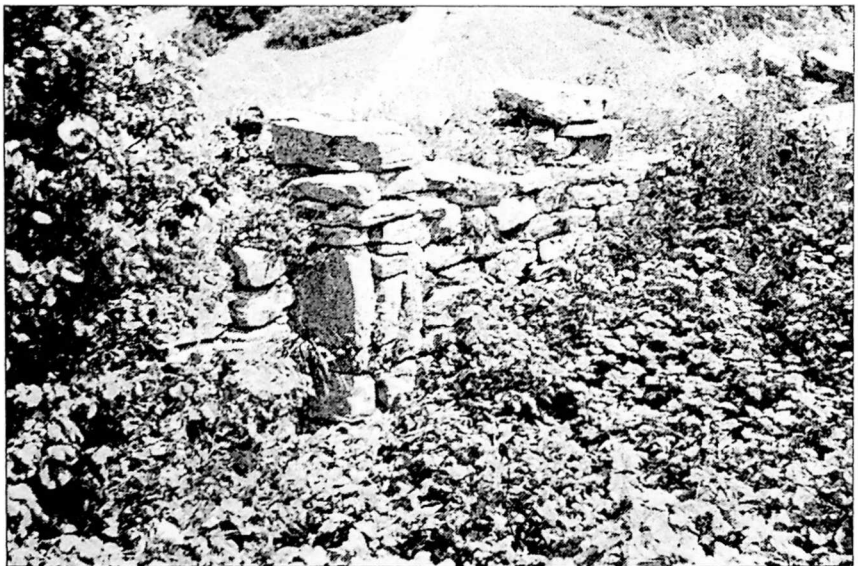
ჩრდილოეთი კედლის ფრაგმენტი.

ნაგებობათა ნანგრევებია. ასეთივე ნანგრევია მიჯრილი ჩრდილო აღმოსავლეთ კუთხეზე. ტერიტორია სავსეა ჩამონაშალი ქვით. ძეგლი ძლიერ დაზიანებულია.

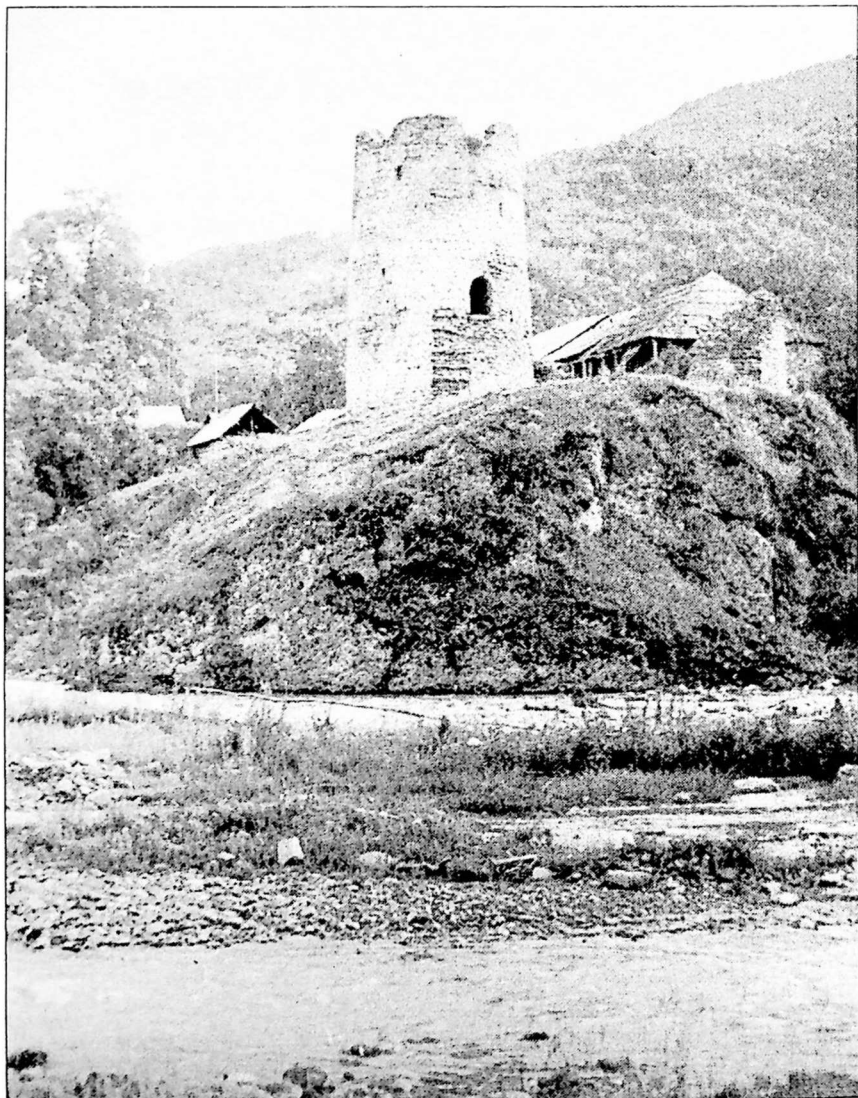
აღმოსავლეთის კოშკი ოთხი სართულის დონეზე შემორჩა.

ხედი ჩრდილო-აღმოსავლეთიდან.

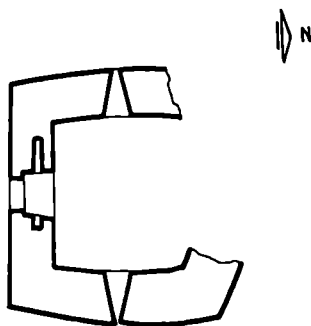
ოთხკუთხა კოშკი შემორჩენი-
 ლია ოთხი სართულის დონეზე. შე-
 ისრულთადიანი შესასვლელი მეორე
 სართულის სამხრეთ კედელშია
 გაჭრილი. კარი ნაოთხალია და და-
 ტანებული აქვს საურდულე.

კოშკის გეგმა. 1984წ

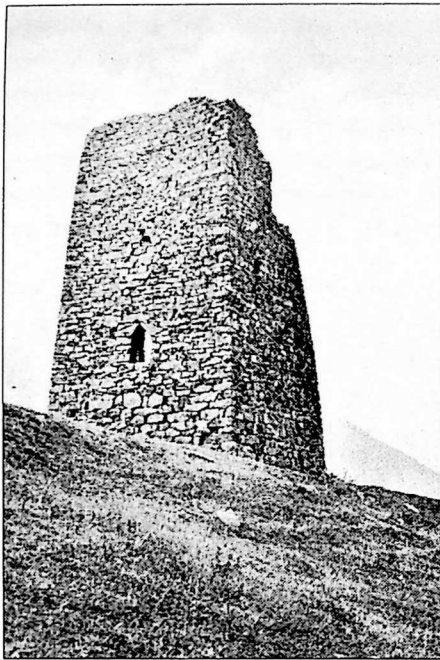
ხედი სამხრეთ-აღმოსავლეთიდან.

კოშკის ჩრდილოეთის და დასავლეთის კედლის დიდი ნაწილი ჩამონგრეულია. გადახურვა ჩამოქცეულია.

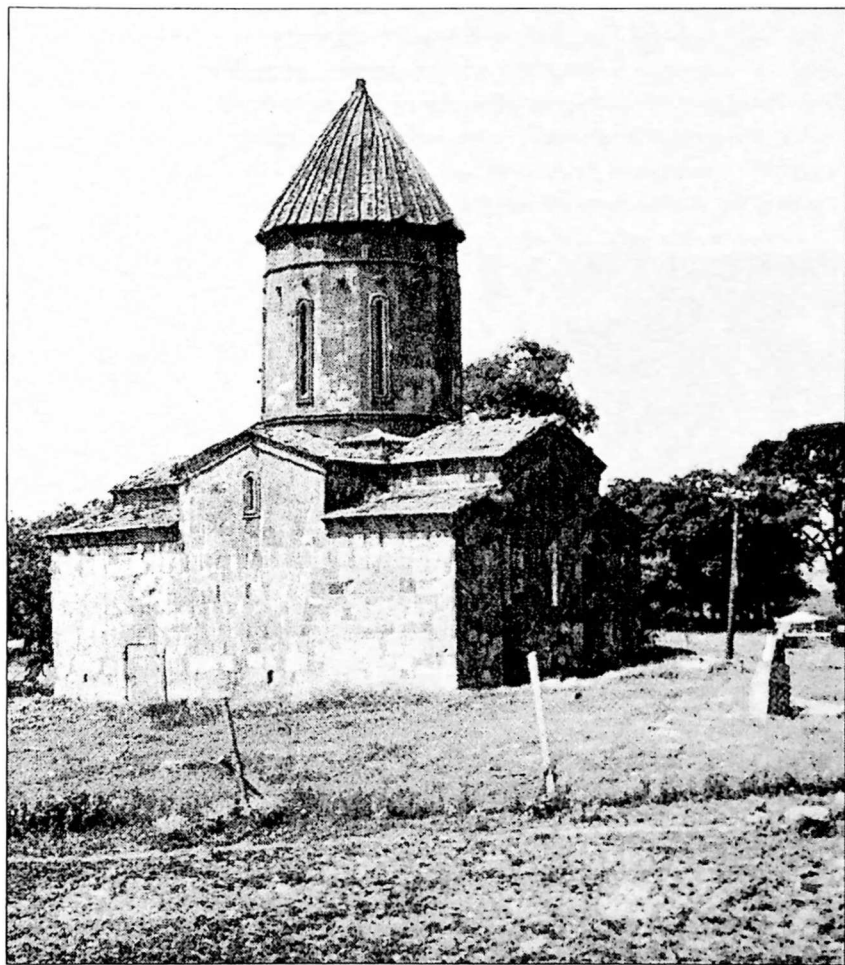
ხელი სამხრეთ-აღმოსავლეთიდან.

აღმოსავლეთი ფასადი ორი მაღალი სამკუთხა ნიშით სამ ნაწილადაა დაყოფილი. სამხრეთ და ჩრდილოეთ მონაკვეთებზე მცირე, თაღოვანი სარკმლის ჭრილები გამოდის. ცენტრში მაღალი, თაღოვანი, ვიწრო სარკმლის

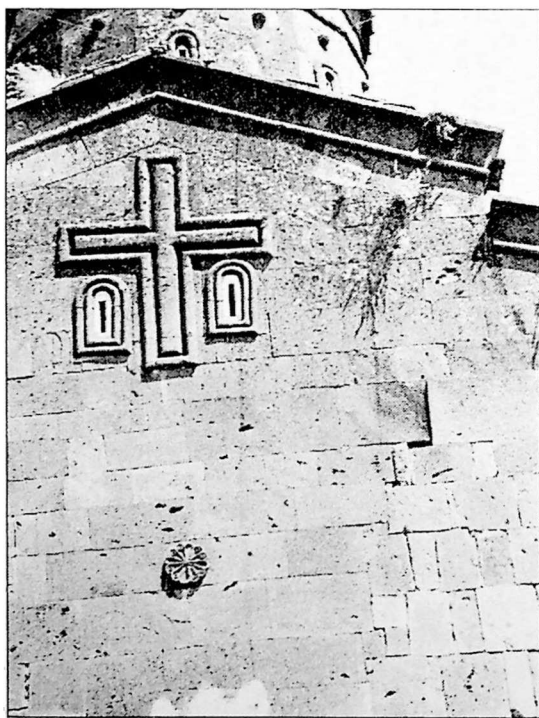
დასავლეთი ფასადის ფრაგმენტი.

“წარბი” და სარკმლის თადის დიობი). ერთ მათგანზე ჯვრის გამო-სახელებაა. დასაველეთი ფასადის ზედა ფრონტონქვეშა ნაწილზე, რელიეფური ტოლმკლავა ჯვარია, რომლის ქვედა მკლავის გვერ-დებზე ორმაგნარსოიანი სარკმლებია. ქვედა, ცენტრალურ ნაწილში სწორკუთხა, ამოშენებული შესასველელია. მის თავზე რელიეფური “ვარდულია”. სამხრეთ და ჩრდილოეთ მხრებზე ორმაგნარსოიანი მრგვალი, მცირე სომის სარკმლებია. სამხრეთი ფასადი ანალოგი-ური იქნებოდა ჩრდილოეთი ფასადის, რომ არა კედლის დასაველ-ეთ ნაწილში არსებული შესასველელი. არქიტრაჟზე ამოკვეთილია აშენების თარიღი 1887, ჯვარი და ბერძნული ან რუსული წარწე-რა, რომელიც დასიანებულია და არ იკითხება. შესასველელს ჰქო-ნდა კარიბჭე, რომელიც, ასევე, არ იკითხება.

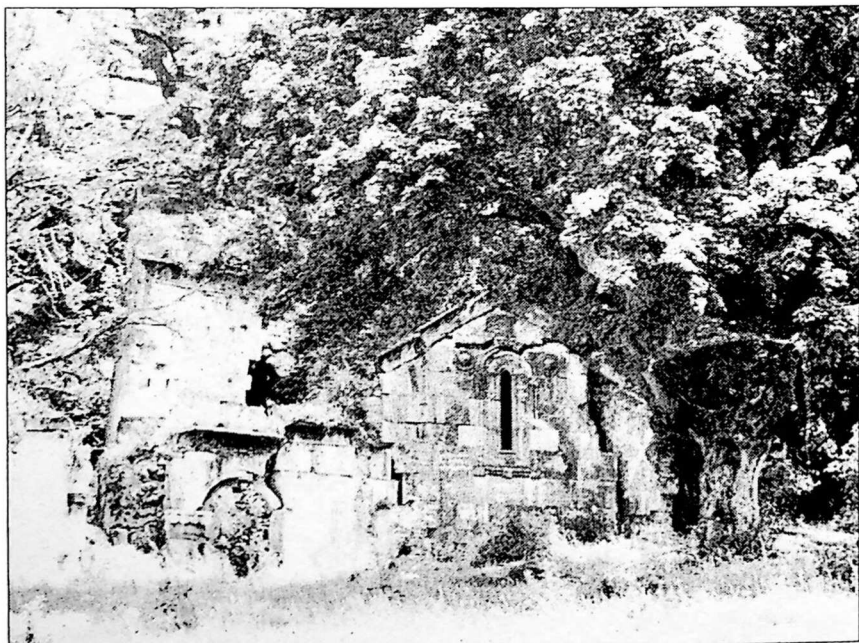
სამხრეთი ფასადი.

დასაუღლოთიდან აქვს. სამხრეთი შესასვლელი ორთაღოვანია; თაღები მახიურ სვეტს ეყრდნობა. დასაუღლოთის კარიბჭიდან შემორჩენილია თაღი, რომლის ზემოთ მცირე წრიული სარკმელია მოთავსებული.

ეკლესიის ინტერიერი ძლიერ დეფორმირებულია. თითქმის ყველა კედელი დაზარებულია. მთლიანად ჩამონგრეულია აბსიდის მხარე, ჯიბეები და გარშემოსაუღლოთი. საბურავი აყრილია. ეკლესიაში მიწის დონე ძლიერ აწეულია.

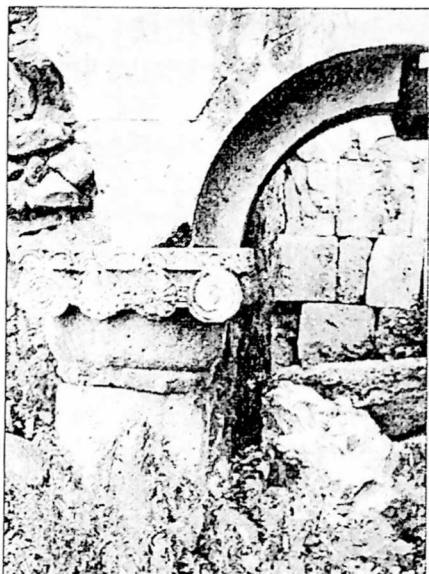
სამხრეთ შესასვლელის სვეტის კაპიტელი მორთულია მკვანარეული ორნამენტით. ძეგლის თავდაპირველი დეკორატიული ელემენტებიდან შემორჩენილია დასაუღლოთი სარკმლის მონუქურთმებული წარბი და გარშემოსაუღლოთის წრიული სარკმლის დეკორატიული მორთულობა.

პორტალის ფრაგმენტი რელიეფური კაპიტელით.

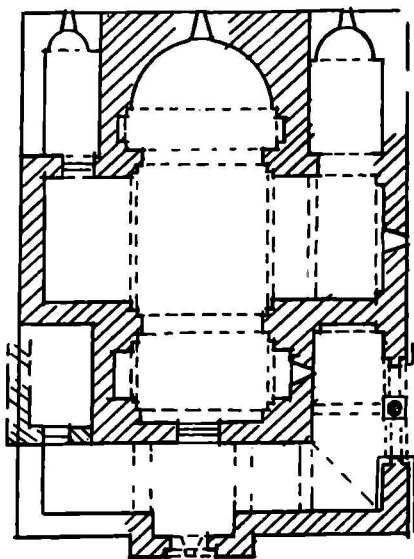
ძველი წარმოადგენს მაღალ და გრძელ დარბაზულ სივრცეს, რომელსაც ჩრდილოეთიდან და სამხრეთიდან განივი კამარების მქონე დაბალი და ღრმად ჯიბეები აქვს. ცენტრალური აბსიდის გვე-რდებზე მოწყობილია სამკვეთლო და საღიაკენე. ეკლესიას დასავე-ლეთით და გრძივი კედლის დასაველეთ მონაკვეთებში გარშემოსავე-ლელი აქვს. გარშემოსაველელს ორი შესასველელი აქვს - დასაველ-

საბაწმინდის ეკლესიის გეგმა.

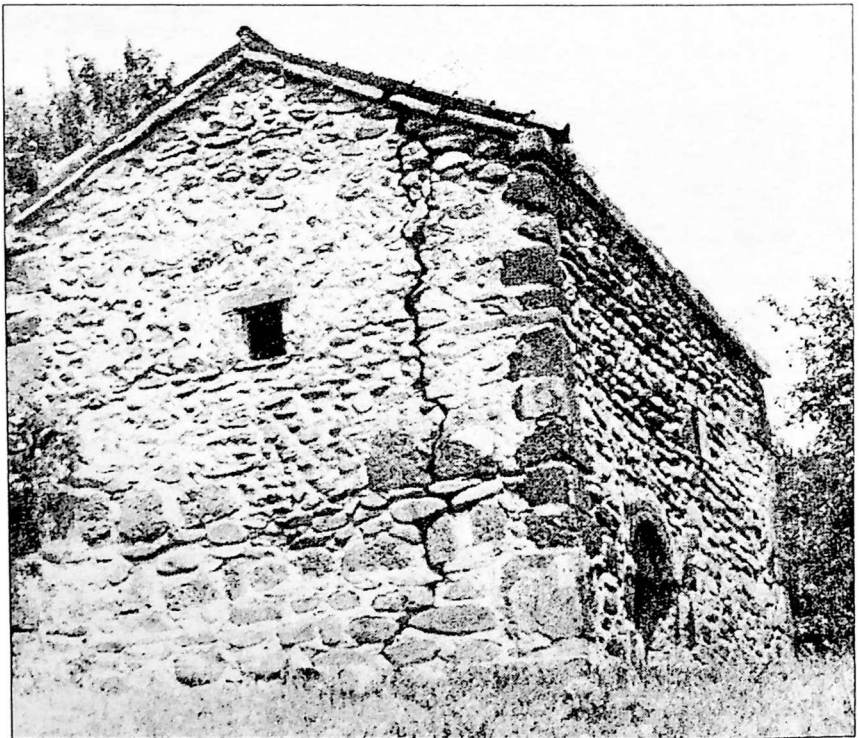
ხედი სამხრეთ-დასავლეთიდან.

ან პილასტრების კაპიტელებს ეყრდნობა. კონქი და კამარა გადაყვანილია ხის არმატურით, რომელიც შემდეგ შედესილია ბათქაშით.

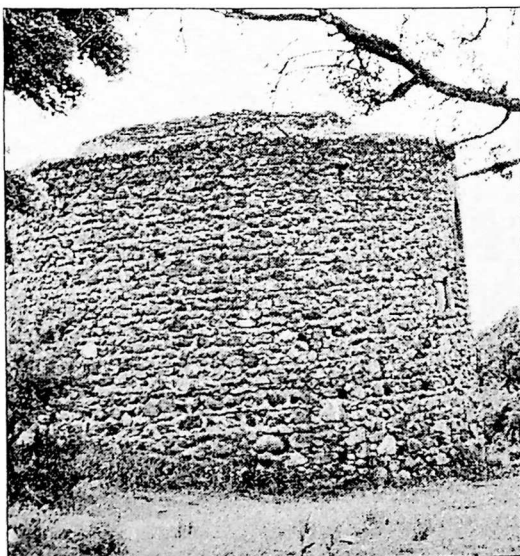
ხედი ჩრდილოეთიდან.

გარედან კოშკი დაბალია. ერთადერთი დეკორატიული ელემენტი თაღოვანი კარის ზემოთ მოთავსებული ჯვარი. იგი ამოკვეთილია მოგრძო ქვაზე.

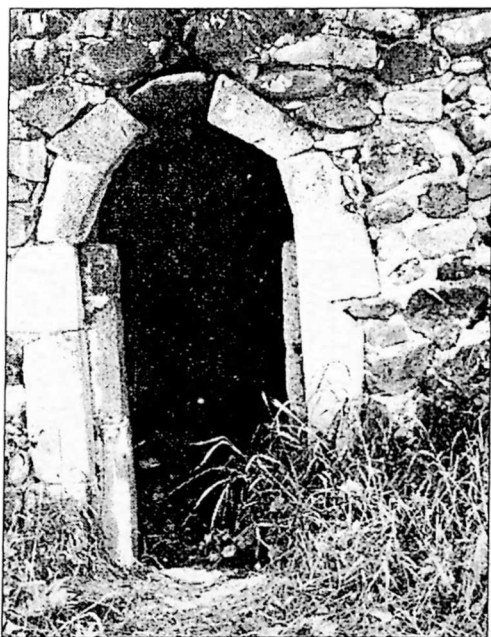
სამხრეთი კედლის ფრაგმენტი.

ნახევარცილინდრული კამარის საბრჯენი თაღი პილასტრებს ეყრდნობა. გრძივ კედლებს დაბალი ხარისხი მიუყვება. ინტერიერი ნათლება აღმოსავლეთის, სამხრეთის და დასავლეთის თაღოვანი

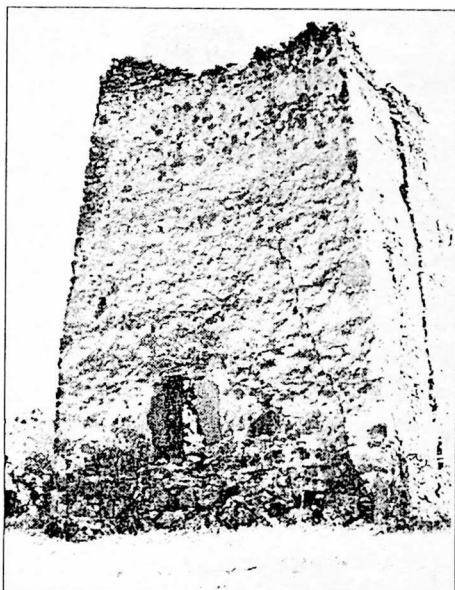
ხედი ჩრდილო-დასავლეთიდან.

ეთ კედლებში სწორკუთხა ნიშების რიგია. სართულშუა გადახურვები მოშლილია.

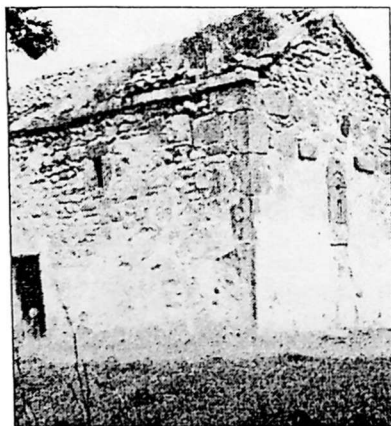
ეკლესიის იატაკი აყრილია; კონქი დაბზარულია. სახურავზე ამოსულია დიდი ზომის მცენარეები.

სამხრეთ-აღმოსავლეთი ფასადი.

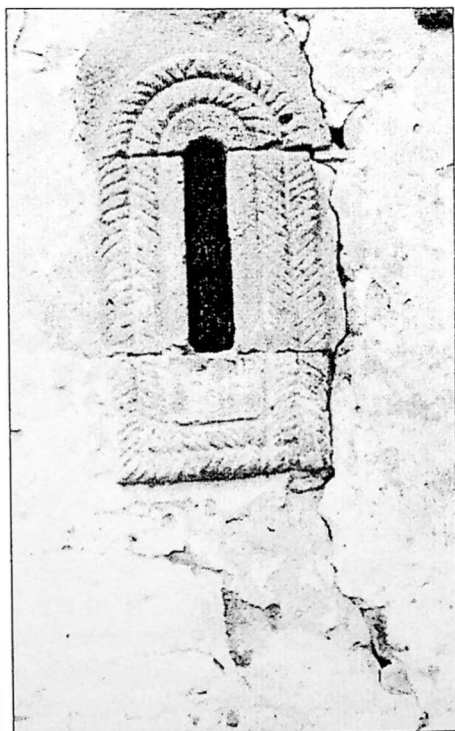
აღმოსავლეთ ფასადის სარკმელი.

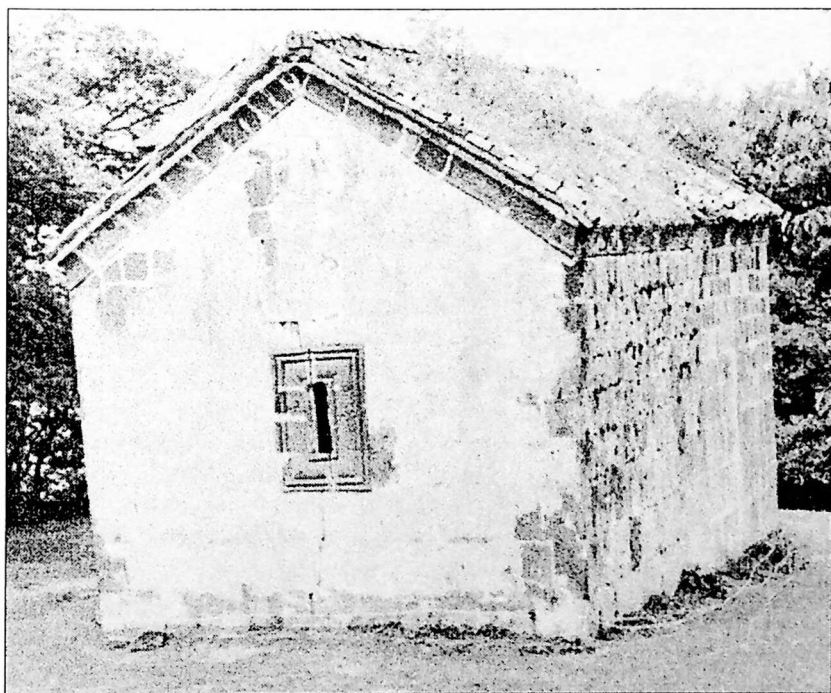
დარბაზული ეკლესია გეგმით სწორკუთხედს წარმოადგენს, აღმოსავლეთით ნახევარწრიული აბსიდით, რომლის ცენტრში გაჭრილია მაღალი, თაღოვანი სარკმელი. ჩრდილოეთით და სამხრეთით თაღოვანი ნიშებია მოთავსებული. სარკმლის ძირში მასიური ტრაპეზის ქვაა. ნახევარსფერულ კონქში მაცხოვრის ფრესკაა.

ხედი ჩრდილო-აღმოსავლეთიდან.

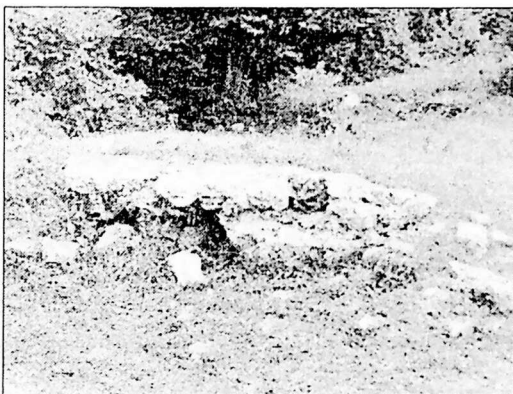
ზომები: 7,5X7,5 მ. ძლიერი დაზიანების გამო გეგმისა და თარღის დადგენა შეუძლებელია.

ეკლესიის საძირკვლის ფრაგმენტი.

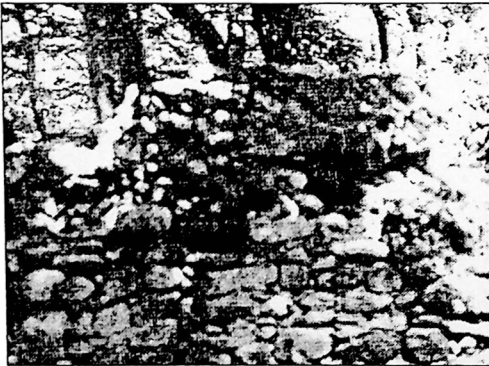
ეკლესია გეგმით სწორკუთხედს წარმოადგენს, აღმოსავლეთით დასრულებულია ნახევარწრიული აბსიდით. აბსიდის ჩრდილოეთით და სამხრეთით თითო სწორკუთხა ნიშაა. აბსიდი დარბაზისაგან მხრებით გამოიყოფა. ჩრდილოეთი და აღმოსავლეთი კედლების სიმაღლე 1-2 მეტრს აღწევს. სამხრეთი კედლის მხოლოდ მცირე ნაწილია შემორჩენილი. ჩამონგრეულია დასავლეთი კედელი. შესასვლელი არ იკითხება.

ეკლესიაში მიწის დონე აწეულია. ტერიტორიაზე ყრია ჩამონაშალი ქვა.

ინტერიერი, საკურთხევის ფრაგმენტი.
