ტაო-კლარჯეთის ძეგლების
2018 წლის
საკვლევი ექსპედიციების ანგარიშები

Reports of 2018 Research Expeditions of Tao-Klarjeti Monuments

ექსპედიცია №24

ექსპედიცია №25

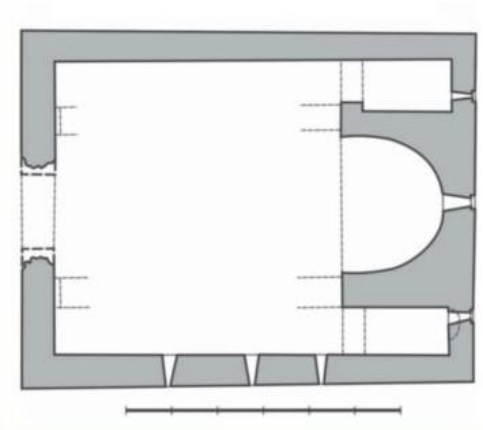
გ. ბაგრატიონის გეგმა

ისტორიული სპერის სოფელ გაბანში, თანამედროვე სოფელ ბაღჩელში (Bahçeli), (ამჟამად გაბანი ბახჩელის ერთ-ერთი უბანია), დასახლებასთან შემორჩენილია წერილობითი წყაროებიდან ცნობილი ეკლესია (40°33'32.27"N; 41°4'12.05"E). ეკლესიას ჩამონგრეული აქვს გადახურვა. იკითხება

სამსივრციანი ეკლესიის გეგმა. საკურთხევლის ჩრდილოეთ და სამხრეთ მხარეს მართკუთხა სათავსებია. კარი დასავლეთიდან აქვს. ნაგებია უხეშად დამუშავებული ქვის თანაბარი მწკრივებითა და დუღაბით. შემორჩენილი კედლების სიმაღლე 5 მეტრამდეა.

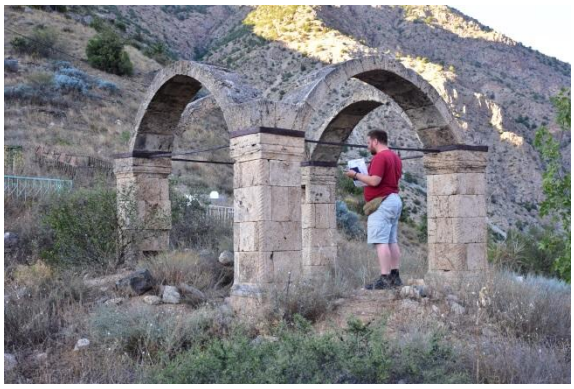
ამავე სოფელში, ეკლესიასთან მდებარე სასაფლაოზე ნუმანფაშას ძველი თურბეა (40°33'35.73"N; 41°4'18.16"E).

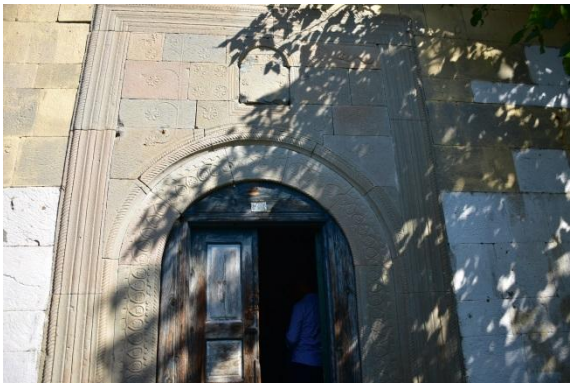
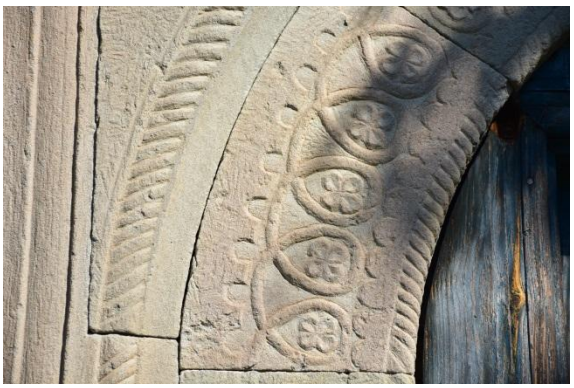
ქურდეშენი, ეკლესია

ისტორიული სპერის სოფელ ქურდეშენში, თანამედროვე სოფელ გეჩიტაღზიში (Geçitağzı) შემორჩენილია ეკლესია (40°39'4.56"N; 41°17'36.12"E). ეკლესია შვერილაფსიდიანი უნდა ყოფილიყო. ნაგებია კარგად დამუშავებული გათლილი ქვით. კარი დასავლეთიდან აქვს. კარის თავსართი შემკულია და მითითებულია აგების თარიღი – 1887 წელი. ადგილობრივთა თქმით, სომხური ეკლესია სკოლად იყო გადაკეთებული, რომელიც 13 წლის წინათ ჯერ კიდევ ფუნქციონირებდა.

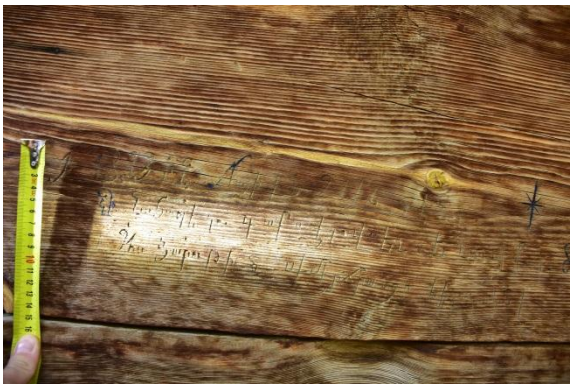
ეკლესიის სიახლოვეს ხის ფარდულის კედელზე ამოკვეთილია სამსტრიქონიანი სომხური წარწერა (40°39'4.84"N; 41°17'37.22"E). წარწერას აქვს თარიღი – 1887 წელი.

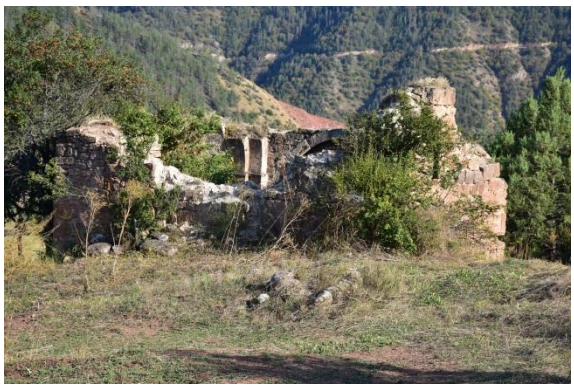
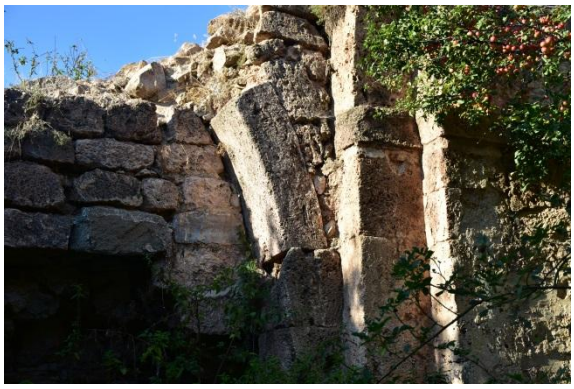
გარმირიქი, ეკლესია სოფლის სამხრეთ-აღმოსავლეთით

ისტორიული სპერის სოფელ გარმირიქის, თანამედროვე სოფელ ჩამლიკაიას (Çamlıkaya) იავუზლარის უბნის სამხრეთ-აღმოსავლეთით 0.8 კილომეტრზე, ფერდზე შემორჩენილია წერილობითი წყაროებიდან ცნობილი შვერილაფსიდიანი დარბაზული ეკლესია (40°36'58.91"N; 41°15'44.34"E). ეკლესიას გადახურვა ჩაქცეული აქვს. ნაგებია უხეშად დამუშავებული ქვის თანაბარი მწკრივებითა და დუღაბით. გამოყენებულია შირიმიც. ეკლესიის სიმაღლის შუა წელზე, ჩატანებულია ხის ძელები. კარი ეკლესიას სამხრეთიდან აქვს. ინტერიერში, ჩრდილოეთ და სამხრეთ კედლებზე თითო თაღია. საკურთხეველი ღრმა, ნახევარწრიული ფორმისაა. ინტერიერში განირჩევა შელესილობის ფრაგმენტები. ეკლესიის სიახლოვეს საფლავის ქვებია. ერთ-ერთ მათგანზე გამოსახულია მარტივი ჯვარი, ერთ-ერთზე – მარტივი ჯვარი და სავარაუდოდ, ბერძნული გრაფემები. ეკლესიასთან მდებარე სავარგულებს ადგილობრივი მოსახლეობა „ეისთაფის“ უწოდებს.

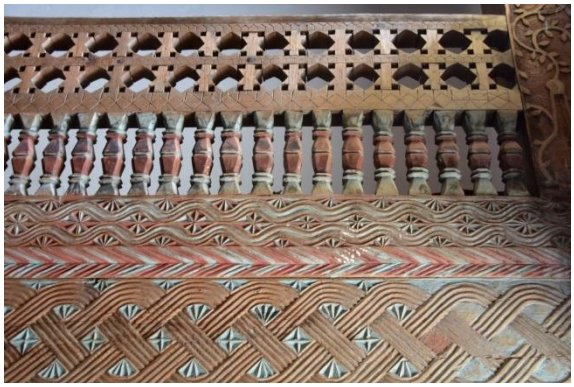
ხუნუთი, ძველი ჯამე

ისტორიული სპერის სოფელ ხუნუთში, თანამედროვე სოფელ ჩამლიკაიაში (Çamlıkaya) შემორჩენილია 1834 წელს აშენებული ჯამე (40°43'1.42"N; 41°6'42.19"E). ინტერიერი უხვადაა მორთული ხის მრავალფეროვანი ორნამენტებით. ჯამე მოქმედია.

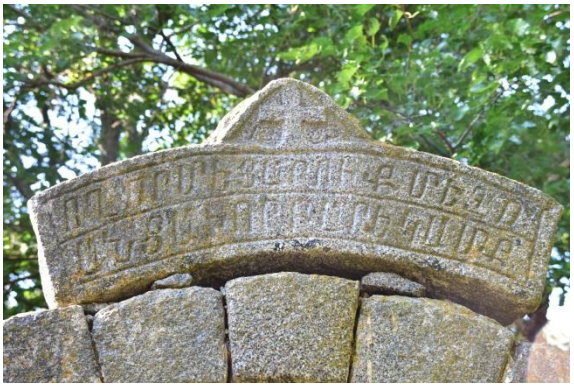
ხოდაჭური, ეკლესია ჯუჯებაღის უბანში

ისტორიული სპერის, სოფელ ხოდაჭურში, თანამედროვე სოფელ სირაკონაკში (Sırakonak), ჯუჯებაღის უბანში შემორჩენილია წერილობითი წყაროებიდან ცნობილი შვერილაფსიდიანი დარბაზული ეკლესია (40°43'9.18"N; 41°12'32.41"E). ეკლესია კარგადაა შემონახული, ნაგებია თანაბარი ზომის გათლილი ქვითა და დუღაბით. დარბაზულ ეკლესიას გარედან წრიული პასტოფორიუმები აქვს. დასავლეთით კარიბჭე აქვს მიდგმული. ეკლესიის სიახლოვეს, ქვის გალავანში, თაღოვანი შესასვლელის თავზე, ჩატანებული ორსტრიქონიანი სომხური წარწერაა. ეკლესიასთან ყოფილა სასაფლაო. ხოდაჭურის ეკლესია, სავარაუდოდ XIX-XX საუკუნეების მიჯნაზე აგებული სომხური ძეგლია. ეკლესია 1964 წელს ჯამედ გადაკეთდა. ამ დროს ჩამოქცეული გადახურვა შეიცვალა ხის კონსტრუქციით.

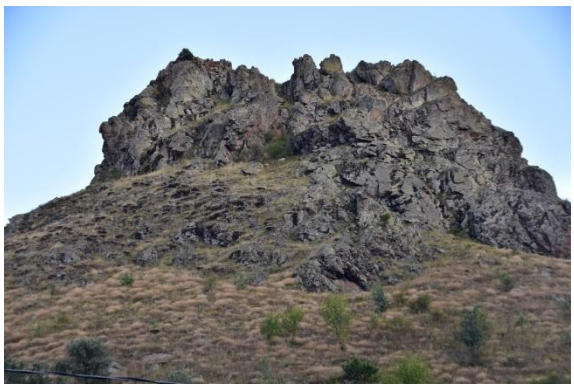
ისტორიული სპერის სოფელ ქარაქაფურის, თანამედროვე სოფელ იიდერეს (İyidere) სამხრეთ-დასავლეთით, 0.5 კილომეტრზე, კლდეზე შემორჩენილია მეგალითური ნაგებობის ფრაგმენტები (40°30'40.92"N; 40°50'48.97"E). შემორჩენილი კედლების მაქსიმალური სიმაღლე 3 მეტრია. ნაგებია დიდი და საშუალო ზომის ქვის მშრალი წყობით. ნაგებობა კლდის კიდეს შემოუყვება. კედლების ნაწილი ქვაყრილის სახითაა შემორჩენილი. სიგანე ზოგან 2.5 მეტრამდეა. შემორჩენილია ნაგებობის კარი. ადგილობრივი მოსახლეობა ამ ადგილს „ქალე თაშს“ („ციხის კლდეს“) უწოდებს.

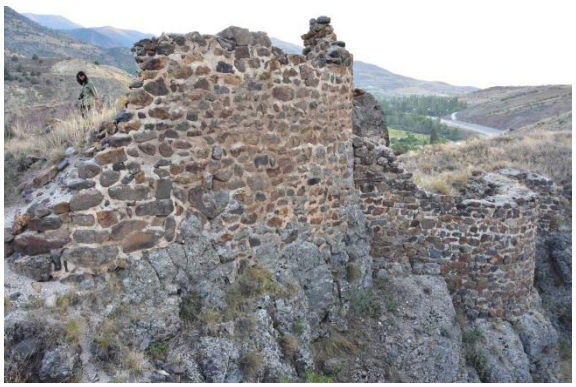
სათავსებია (წყლის ავზები?). სავარაუდოდ, ციხეს ქვედა გალავანიც უნდა ჰქონოდა, რომლისგანაც ამჟამად არაფერია დარჩენილი.

გეოგრაფიული რეალიებისა და ადგილობრივი ტოპონიმის გათვალისწინებით, ზემოხსენებული ციხე, ქართლის ცხოვრებაში, ჟამთააღმწერელთან მოხსენიებული ვაშლოვანის ციხეა. ამ ციხესთან მოხდა ერთ-ერთი შეტაკება ბექა მანდატურთუხუცესი-ჯაყელის (1285-1306 წწ.) და აზატ მოსეს ჯარებს შორის 1301/2 წელს, რომელიც ქართველთა გამარჯვებით დამთავრდა.

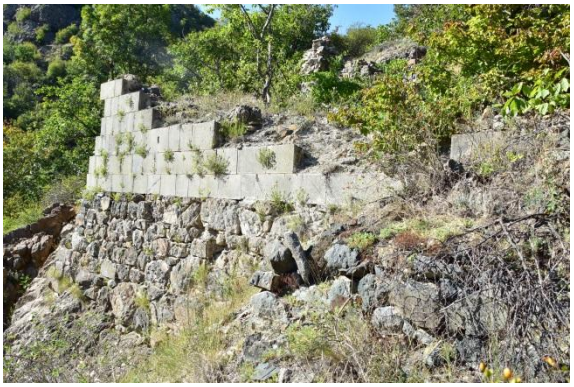
ისტორიული სპერის სოფელ მუხურგურში, თანამედროვე სოფელ კარაკალეში (Karakale), ქვემო უბნის ჩრდილოეთით, 1 კილომეტრზე, მცირე ხევის მარცხენა ნაპირზე, კლდეზე შემორჩენილია ეკლესია (40°42'55.35"N; 41°16'8.72"E). ეკლესია აგებულია კლდეზე მიშენებულ სუბსტრუქციაზე. გეგმით ჩანს სამსივრციანი, მცირე ზომის ეკლესია. მოპირკეთებულია ნაცრისფერი, კარგად დამუშავებული კვადრებით. ეკლესია ძლიერაა დაზიანებული – ჩამოქცეულია გადახურვა, მოშლილია საკურთხეველი და კედლების ნაწილი. შიდა სივრცეში ორნამენტიანი ქვებია (პილასტრები და ბაზისები). ეკლესიის სიახლოვეს ლაპიდარული სომხური წარწერის დამტვრეული ფრაგმენტებია.

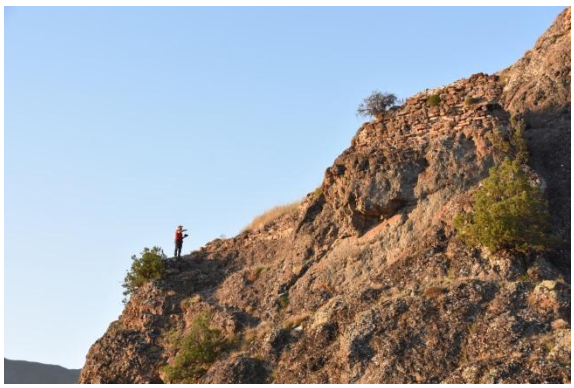
მუხურგური, ციხე

ისტორიული სპერის სოფელ მუხურგურში, თანამედროვე სოფელ კარაკალეში (Karakale), ზემო უბნის სამხრეთ-აღმოსავლეთით 0.7 კილომეტრზე, რთულად მისადგომ კლდეზე შემორჩენილია წერილობითი წყაროებიდან ცნობილი ციხის ფრაგმენტები (40°42'55.22"N; 41°17'18.46"E). დიდი ზომის ციხის კედლები ნაგებია უხეშად დამუშავებული ქვითა და დუღაბით. კედლები, ჩანს, კლდის კიდეს შემოუყვებოდა. ძირითადი ნაწილი მოშლილია. შიდა სივრცეში, კლდეში გაჭრილია წყლის ავზები. ადგილობრივი მოსახლეობა ციხეს „კარაკალეს“ („შავციხეს“) უწოდებს.

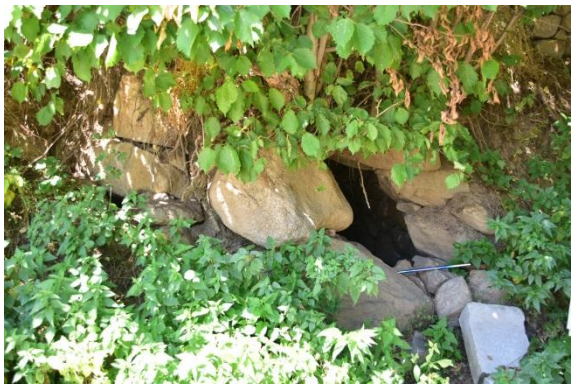
ხოდაჭური, დარანი

ისტორიული სპერის სოფელ ხოდაჭურში, თანამედროვე სოფელ სირაკონაკში (Sırakonak), ვაინას უბანში მდებარეობს მცირე ზომის ქვის დარანი (40°45'30.12"N; 41°10'57.25"E), რომელიც შესაძლოა სამეურნეო დანიშნულებით გამოიყენებოდა. ნაგებობა ე.წ. „საყინულე“ უნდა იყოს.

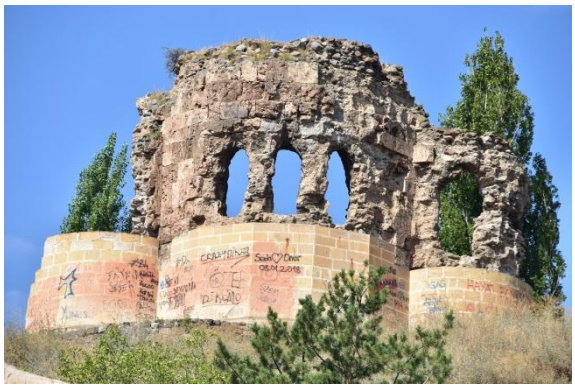
სპერი, ციხე

ისტორიულ სპერში, თანამედროვე ქალაქ ისპირში (Ispir) შემორჩენილია ქართული და უცხოური წერილობითი წყაროებიდან კარგად ცნობილი ციხე (40°29'2.07"N; 40°59'47.10"E). ციხე რამდენიმე ტერასაზეა გაშენებული. ცენტრალურ ნაწილში დიდი ზომის ბაზილიკური ტაძრის ფრაგმენტებია. ციხის ზედა ნაწილში 1800-იან წლებში აგებული ჯამეა. ციხე რესტავრირებულია.

ბაზილიკური ტაძრის ნაშთები

ციხის ჯამე მინარეთით

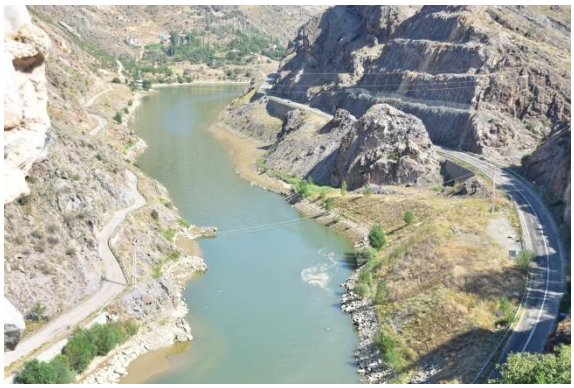
ისტორიულ სპერში თანამედროვე ქალაქ ისპირში (Ispir), სპერის ციხის ჩრდილოეთით, მდინარე ჭოროხის მარცხენა ნაპირზე, დარჩენილია ძველი ხიდის ფრაგმენტები (40°29'11.66"N; 40°59'46.72"E). ხიდი წყლის დონის დაკლების დროს გამოჩნდა.

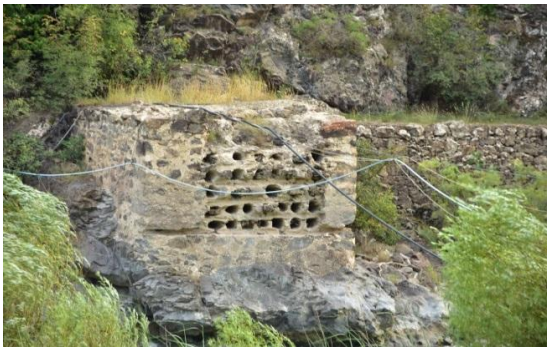
ისტორიული ტაოს, სოფელ იშხნის, თანამედროვე სოფელ იშხნის (Işhan) ქვედა უბანში, ბაღებთან, ოლთისის წყალზე შემორჩენილია უთლელი ქვითა და დუღაბით ნაგები ხიდის ბურჯები (40°46'2.21"N; 41°45'2.69"E).

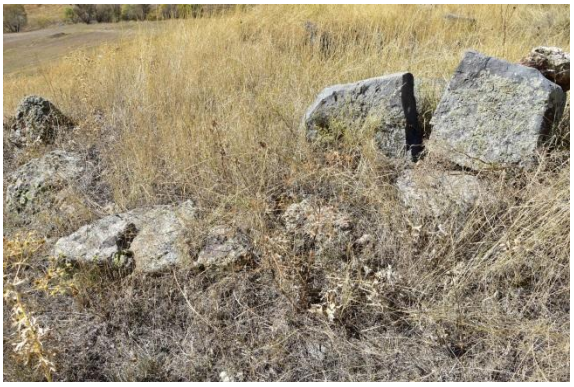
ეკლესიის ადგილი და ქვა ჯვრის მარტივი გამოსახულებით

ისტორიული სპერის სოფელ ალგაჰანსის, თანამედორვე სოფელ კუმუშკაიას (Kumaşkaya) განაპირა ტერიტორიას ადგილობრივი მოსახლეობა „თოქმაქ დერეს" („ჩაქაუჩის ხევს") უწოდებს. აქ ადგილია „ქილისეს" („ეკლესიის") სახელწოდებით, სადაც ეკლესია მდგარა (40°32'11.39"N; 40°45'39.08"E). ამ ადგილის სიახლოვეს მართკუთხა კვადრია ჯვრის მარტივი ორნამენტით.

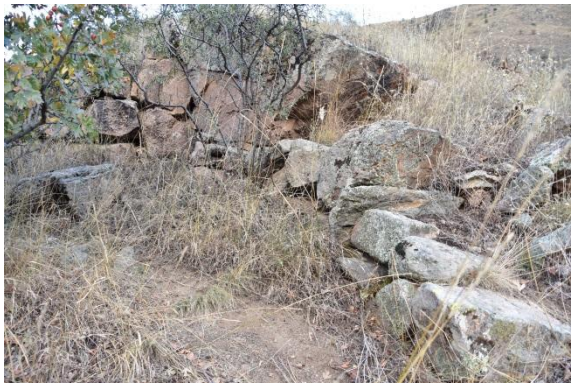
ისტორიული სპერის სოფელ კაღანსის, თანამედროვე სოფელ მეიდანლის (Meydanlı) სამხრეთით 1.8 კილომეტრზე, მცირე კლდეზე შემორჩენილია მშრალი წყობის ნაგებობის ფრაგმენტები (40°28'20.56"N; 40°47'23.91"E), ნაშენი უხეშად დამუშავებული ქვის მშრალი წყობით. კედლები კლდის კიდეებს მრუდხაზოვნად შემოუყვებოდა. შემორჩენილი კედლების მაქსიმალური სიმაღლე 1 მეტრია. ადგილობრივი მოსახლეობა ამ ადგილს ,,ქიზ ქალეს'' („გოგოს ციხეს“) უწოდებს.

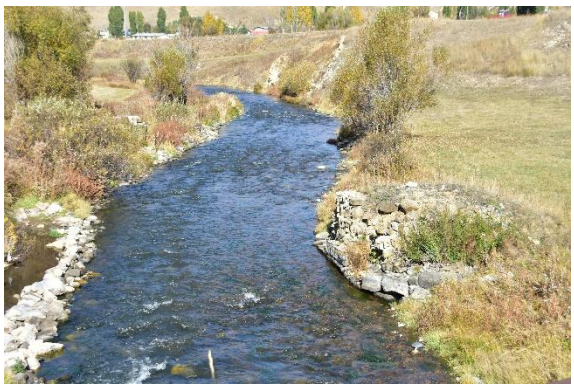
ისტორიული სპერის, თანამედროვე სოფელ მულქქოიში (Mülkköy), სოფლის აღმოსავლეთით 1 კილომეტრზე, მდინარე ჭოროხზე შემორჩენილია ხიდის გაუთლელი ქვითა და დუღაბით ნაგები ერთი ბურჯი (40°19'54.58"N; 40°55'50.70"E).

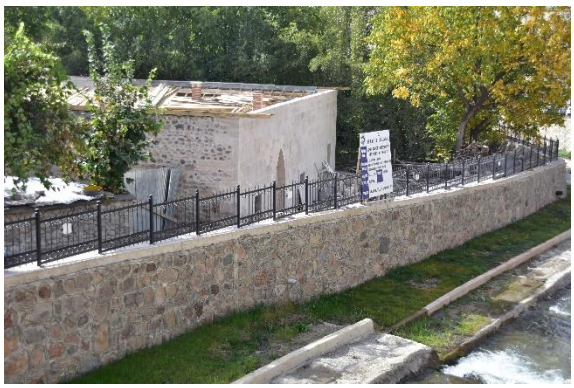
სპერი, მედრესეს შენობა

ისტორიულ სპერში, თანამედროვე ქალაქ ისპირში (Ispir), ქალაქშის ცენტრში შემორჩენილია ძველი მედრესე (40°28'59.13"N; 40°59'54.47"E), ამჟამად მიმდინარეობს ნაგებობის რესტავრაცია.
