ტაო-კლარჯეთის ძეგლების
2019 წლის
საკვლევი ექსპედიციების ანგარიშები

ტაო-კლარჯეთის ძეგლების
2019 წლის საკვლევი ექსპედიციების ანგარიშები

Reports of 2019 Research Expeditions of Tao-Klarjeti Monuments

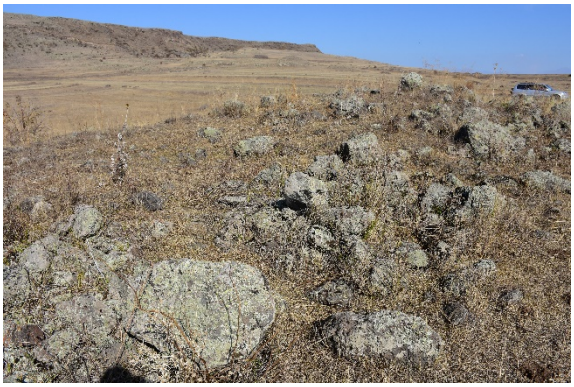
ამფური, ეკლესია სოფლის აღმოსავლეთით

სოფლის აღმოსავლეთით, 1 კილომეტრზე, ნასოფლარის ტერიტორიაზე, მდებარეობს ლიტერატურაში ცნობილი ტაძარი (41°17'20.46"N; 43°10'50.10"E). ძეგლი დანგრეულია და დარჩენილია საძირკვლის დონემდე ჩამოშლილი კედლების კონტური. დუღაბის ფრაგმენტები არ იძებნება. ადგილობრივი მოსახლეობის ინფორმაციით ამ ადგილას ახსოვთ ტაძარი და დუღაბიანი კედლები, თუმცა, ამჟამად, საძირკველი გადაფარულია ქვით და მიწით, კედლის წყობის გარჩევა კი ვერ ხერხდება.

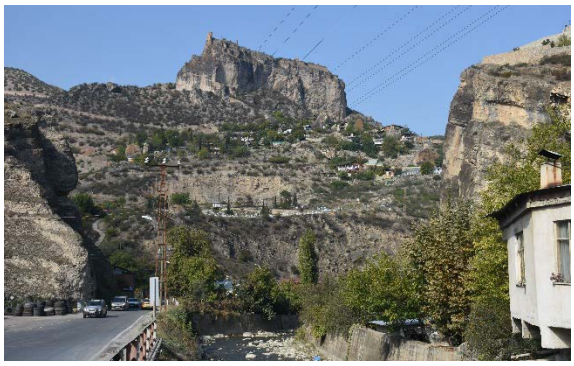
ქალაქში, ციხის უბანში, შემორჩენილია ლიტერატურაში ცნობილი ტაძარი (41°07'36.45"N; 42°03'23.60"E), რომელიც სრულად განადგურებულია, დარჩენილია მხოლოდ საძირკვლის კედლის მცირე ფრაგმენტი. ადგილობრივი მოსახლეობა ადასტურებს ამ ტერიტორიაზე ტაძრის არსებობას.

ფოტო 3, 4. ეკლესის ნაშთები

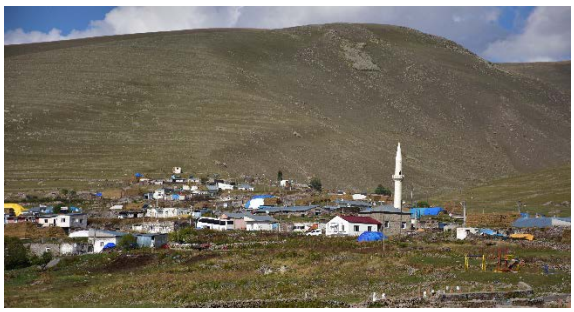
სოფლის ჩრდილო-აღმოსავლეთით, 2.3 კილომეტრზე, შემაღლებული ბორცვის ბრტყელ თხემზე, დარჩენილია ლიტერატურაში ცნობილი მშრალი წყობით ნაგები არქიტექტურული ძეგლი (41°16'18.81"N; 42°58'59.20"E), რომლის თავდაპირველი გეგმის აღდგენაც ვერ ხერხდება, რადგან მესაქონლეების მიერ ნაგებობის ქვები გამოყენებულია ამავე ტერიტორიაზე საქონელთა შესარეკი შენობებისთვის. ნაშთის შიდა პერიმეტრზე, ალაგ-ალაგ, იკითხება ძველი ქვის სათავსთა წყობა, რომელთა გეგმის აღდგენაც ვერ ხერხდება.

ფოტო 2. ნაგებობის მდებარეობა

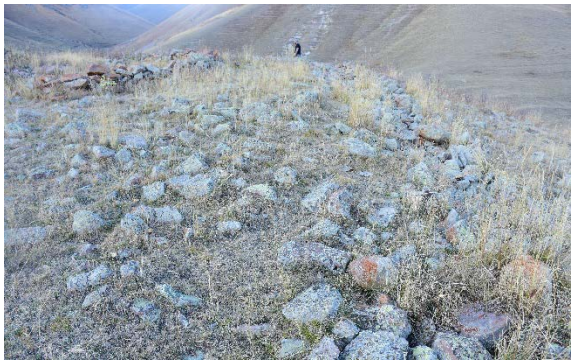
სოფლის ჩრდილო-დასავლეთით, ხევის მარცხენა მხარეს, შემაღლებული ბორცვის თხემზე, ლიტერატურაში ცნობილი მშრალი წყობით ნაგები ძეგლი ფიქსირდება (41°17'04.51"N; 43°02'35.42"E), რომელიც ძლიერაა დაზიანებული - მისი კედლები სრულადაა ჩაშლილი და ალაგ-ალაგ ქვაყრილის სახითაა დარჩენილი. თხემის კიდეების გასწვრივ იკითხება წრიული ფორმის ნაგებობის კედლის კონტური, რომლის სისქეც 1.5 მეტრამდე აღწევს. განირჩევა შიდა ნაგებობების კვალი და ერთმანეთზე მიბჯენილი ნაგებობების ნაშთები მის გარე პერიმეტრზე. როგორც ჩანს, ნაგებობას რამდენიმე კედელი შემოსდევდა - ბორცვის თხემზე განირჩევა მათი, ძლიერ დაზიანებული, წყობების კვალი.

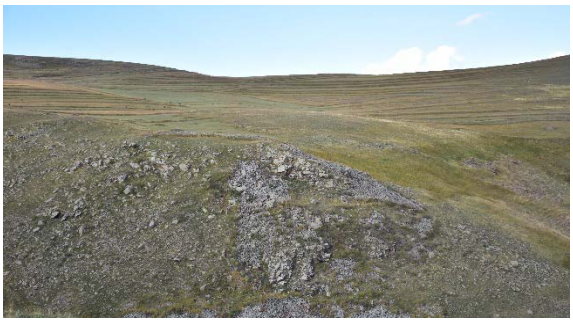
სოფლის აღმოსავლეთით, მდინარის მარცხენა მხარეს, მდებარეობს ლიტერატურაში ცნობილი მშრალი წყობით ნაგები არქიტექტურული ძეგლი (41°21'36.00"N; 42°43'01.84"E), რომელიც დარჩენილია ქვაყრილის სახით - კედლის წყობები არ იკითხება.

ფოტო 2. ზოგადი ხედი ნაგებობაზე

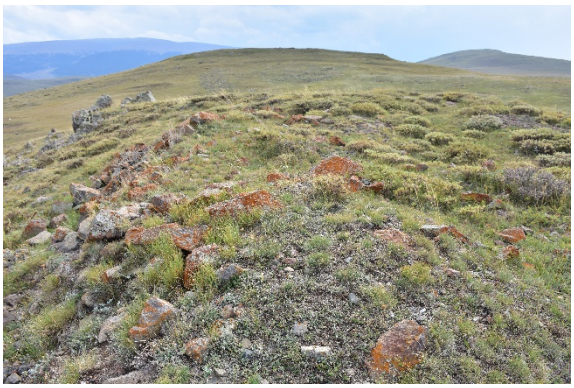
სოფლის სამხრეთ-დასავლეთით, ბორცვის თხემზე, შემორჩენილია ტაძრის (?) ნაშთები (41°04'54.50"N; 42°34'01.43"E). ნაგებობა განადგურებულია და ადგილზე ყრია დუღაბის მცირე ნაფხვენები. ადგილობრივი მოსახლეობის ინფორმაციით ამ ადგილას ტაძარი მდგარა, რომელიც დაახლოებით 40 წლის წინ დაუნგრევიათ და მისი ქვები სოფელში, მშენებლობაში გამოუყენებიათ. ადგილზე დარჩენილი არტეფაქტების მიხედვით დანამდვილებით არ შეგვიძლია ნაგებობა ტაძრად მივიჩნიოთ. მოსახლეობა ამ ადგილს „აპოკაიას“ (აპოს კლდეს) უწოდებს. ძეგლი ლიტერატურაში მოხსენიებული ციხე-ნამოსახლარად.

ფოტო 2. ეკლესიის (?) ადგილი

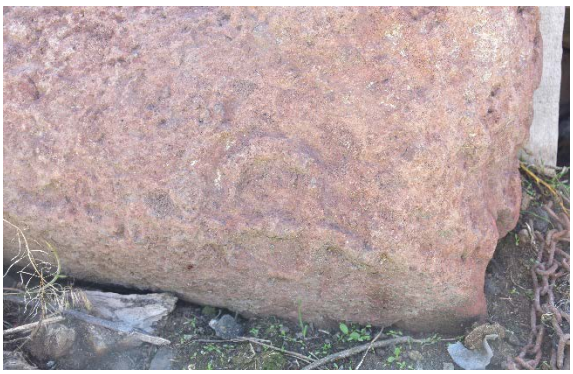
ფოტო 4. ორნამენტი საფლავის ქვაზე

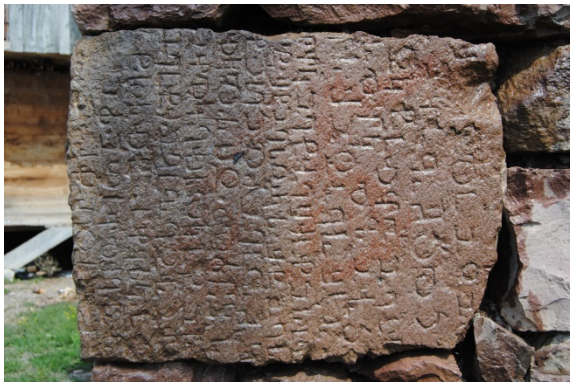
ფოტო 1, 2. ეკლესია ლაპიდარული წარწერით, გადაღებული 2012 წლის ექსპედიციისას

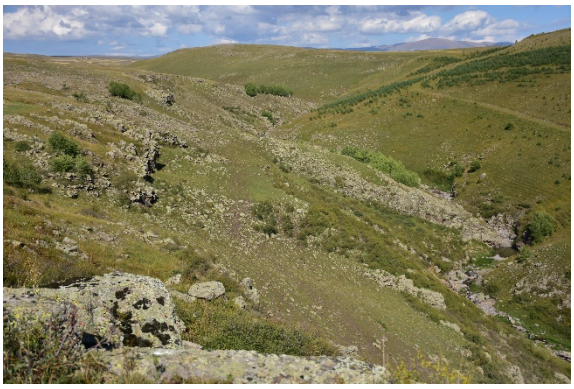
სოფლის სამხრეთით, 1.2 კილომეტრზე, ხევის მარჯვენა მხარეს, კლდოვან კონცხზე, დარჩენილია ლიტერატურაში ცნობილი მშრალი წყობით ნაგები არქიტექტურული ძეგლი (41°16'11.54"N; 42°44'37.17"E), რომლის კედელთა წყობებაც არ განირჩევა და ნაგებობა ქვაყრილის სახითაა დარჩენილი. ძლიერი დაზიანების გამო მისი გეგმა არ იკითხება.

ფოტო 2. ზოგადი ხედი ნაგებობაზე

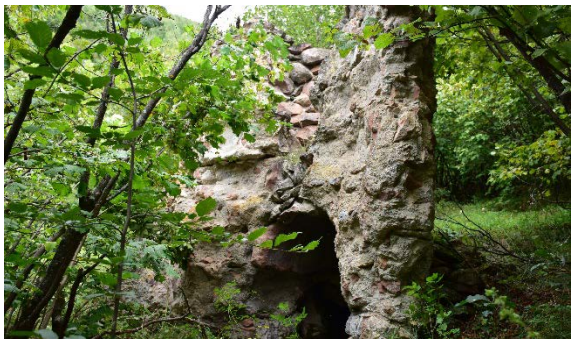
ფოტო 3, 4. ეკლესიის შემორჩენილი ფრაგმენტები

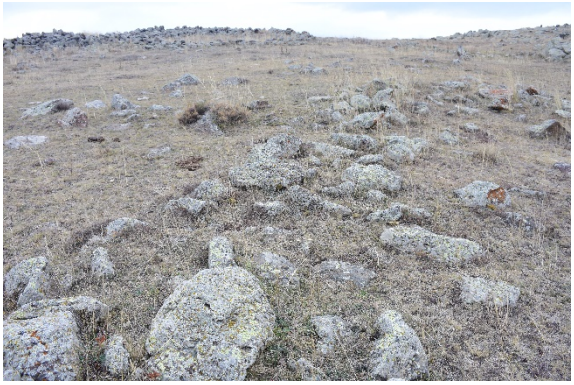
ქალაქის ჩრდილოეთით, მაღალი მთის თხემზე, ლიტერატურაში ცნობილი მშრალი წყობით ნაგები არქიტექტურული ძეგლია (41°08'09.34"N; 43°08'07.23"E), რომელიც ირეგულარულია და ძლიერაა დაზიანებული. მისი კედლები ქვაყრილის სახითაა დარჩენილი, ხოლო კედლის წყობები შემორჩენილი არ არის. მისი კედლის კონტურებზე გვიანდელი პერიოდის ქვის კედლებია დაშენებული მესაქონლეების მიერ. ნაგებობის გარშემო ათეულობით ნასახლარის კვალი ფიქსირდება.

ფოტო 3, 4. ნაგებობის კედლების შემორჩენილი კონტურები

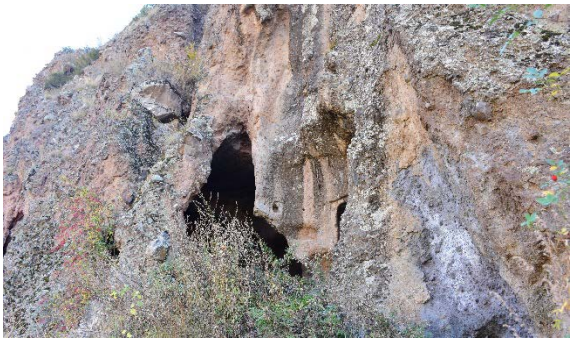
ფოტო 2. კლდეში ნაკვეთი ეკლესია, შესასვლელი
