საქართველოს ძეგლთა დაცვის დეპარტამენტი

ჯავის რაიონის
არქიტექტურული მემკვიდრეობა

1985-1986 წლების ექსპედიციის მასალები

Архитектурное наследие Джавского района

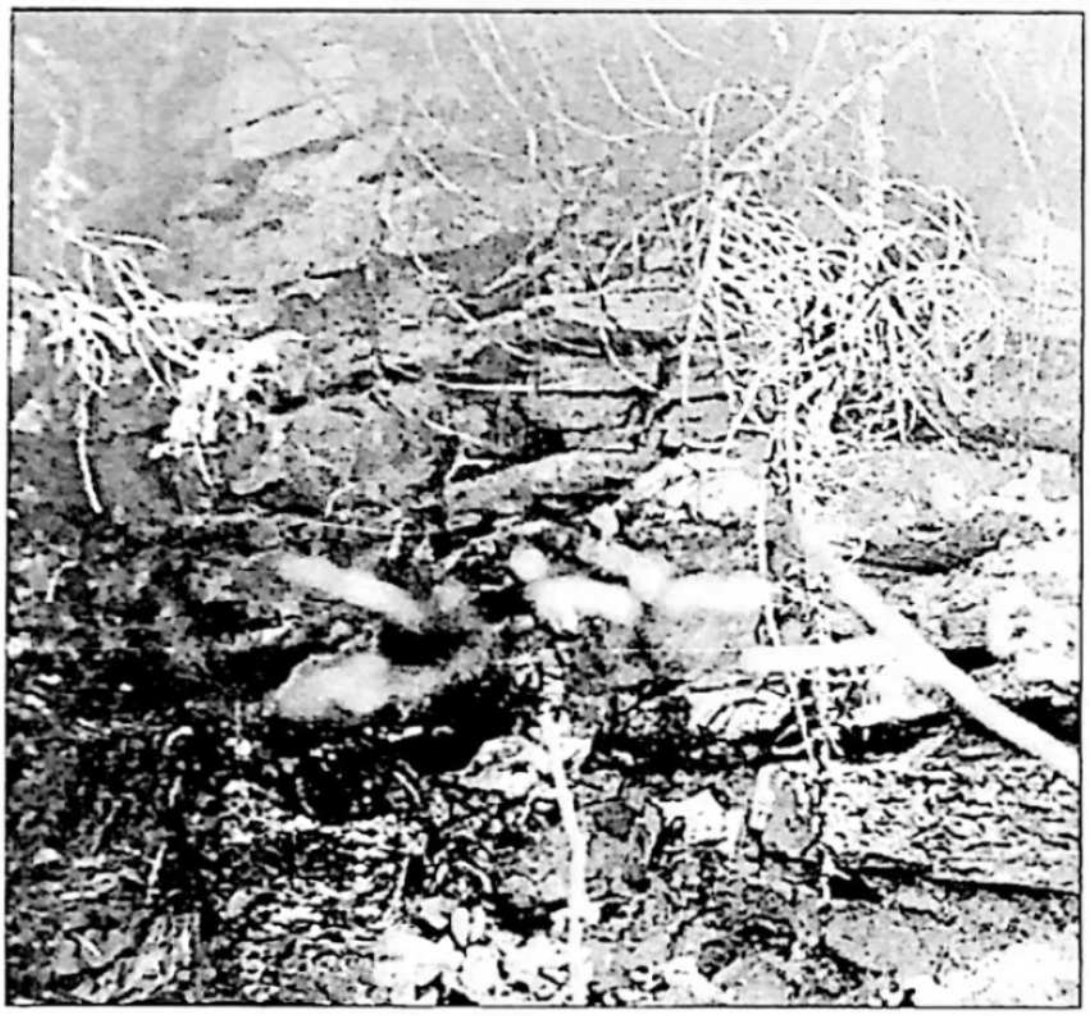
ეკლესია. დასავლეთი კედლის ფრაგმენტი.
Фрагмент западной стены

ძეგლი ნაშენია ფლეთილი ქვით. ჩანს მხოლოდ დასავლეთი კედლის წყობის ფრაგმენტი. ძირითადი ნაწილი დაფარულია მიწითა და მცენარეებით. აზომვა არ ხერხდება.

Церковь лежит в развалинах. Уцелел лишь фрагмент западной стены. Возведена была церковь из рваного камня. Без особой расчистки выявить план невозможно.

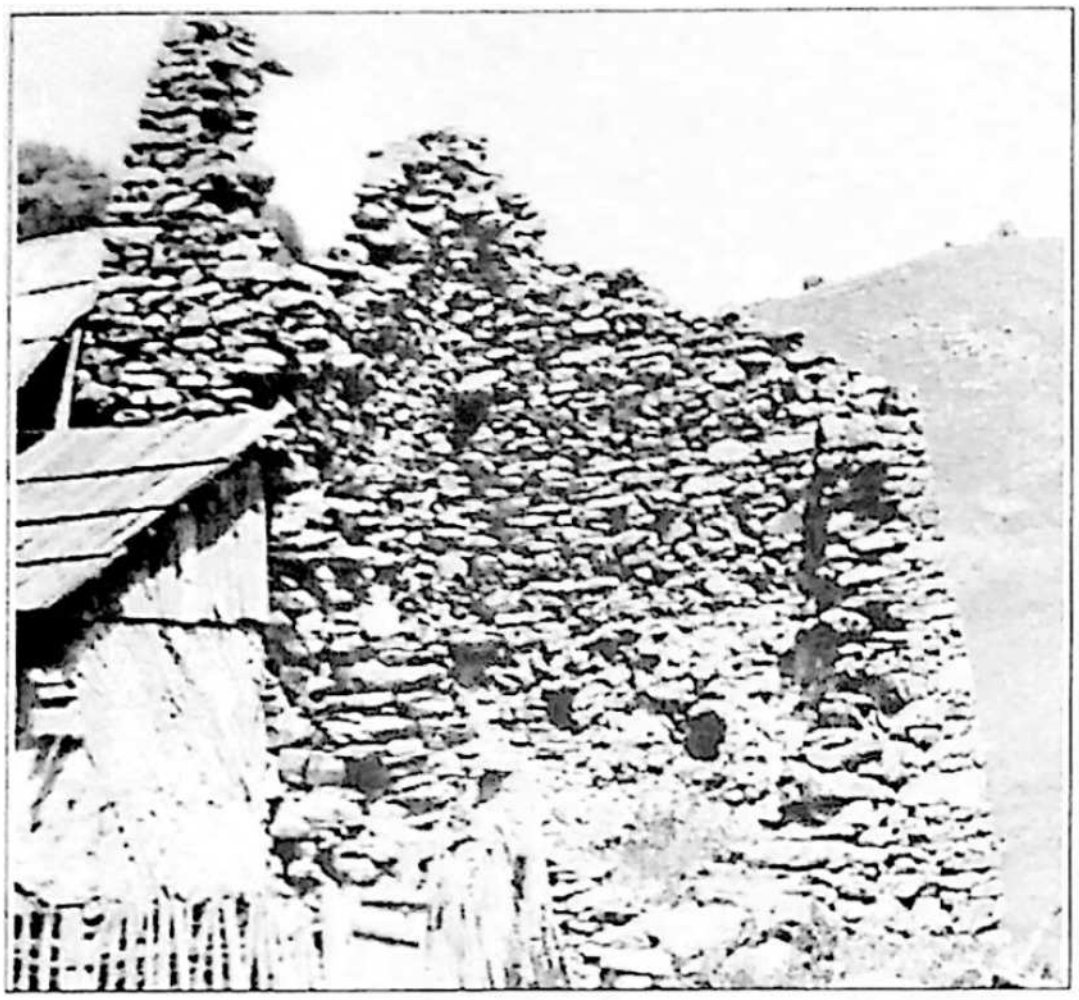
ჩრდილოეთი ფასადი. ფრაგმენტი.
Фрагмент северного фасада

ჩრდილოეთ კედელში ორი სათოფურია. აღმოსავლეთი კედელი მთლიანად მონგრეულია. ჩრდილოეთი – ფრაგმენტულად შემორჩა.

Башня возведена из рваного камня и сланца. Стены башни частично уцелели на высоте третьего этажа. На втором этаже западной стены прорезана дверь. В северней стене две амбразуры. Восточная стена лежит в руинах, северная сохранилась фрагментарно.

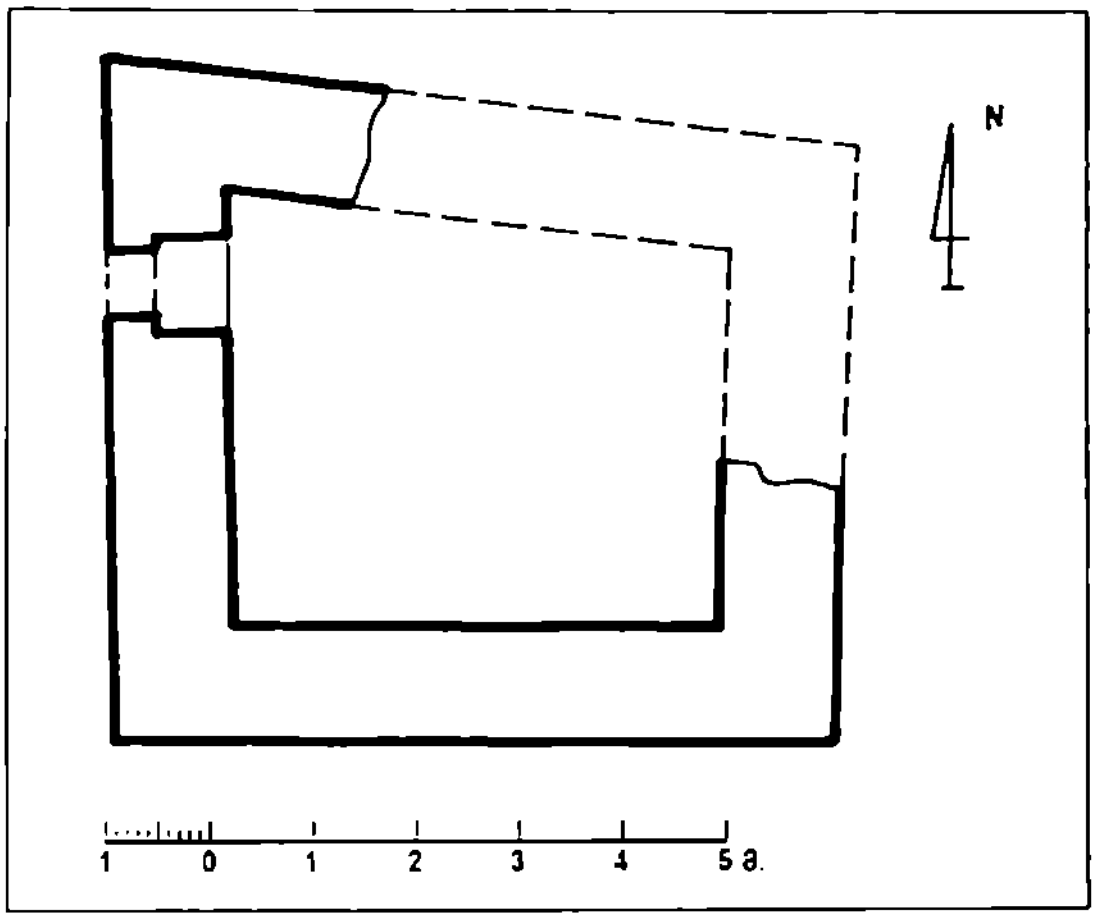
კოშკის გეგმა. План

Башня повреждена. Восточная и северная стены частично разрушены, оставшиеся стены частично уцелели на высоте третьего этажа. Дверь прорезана в западной стене.

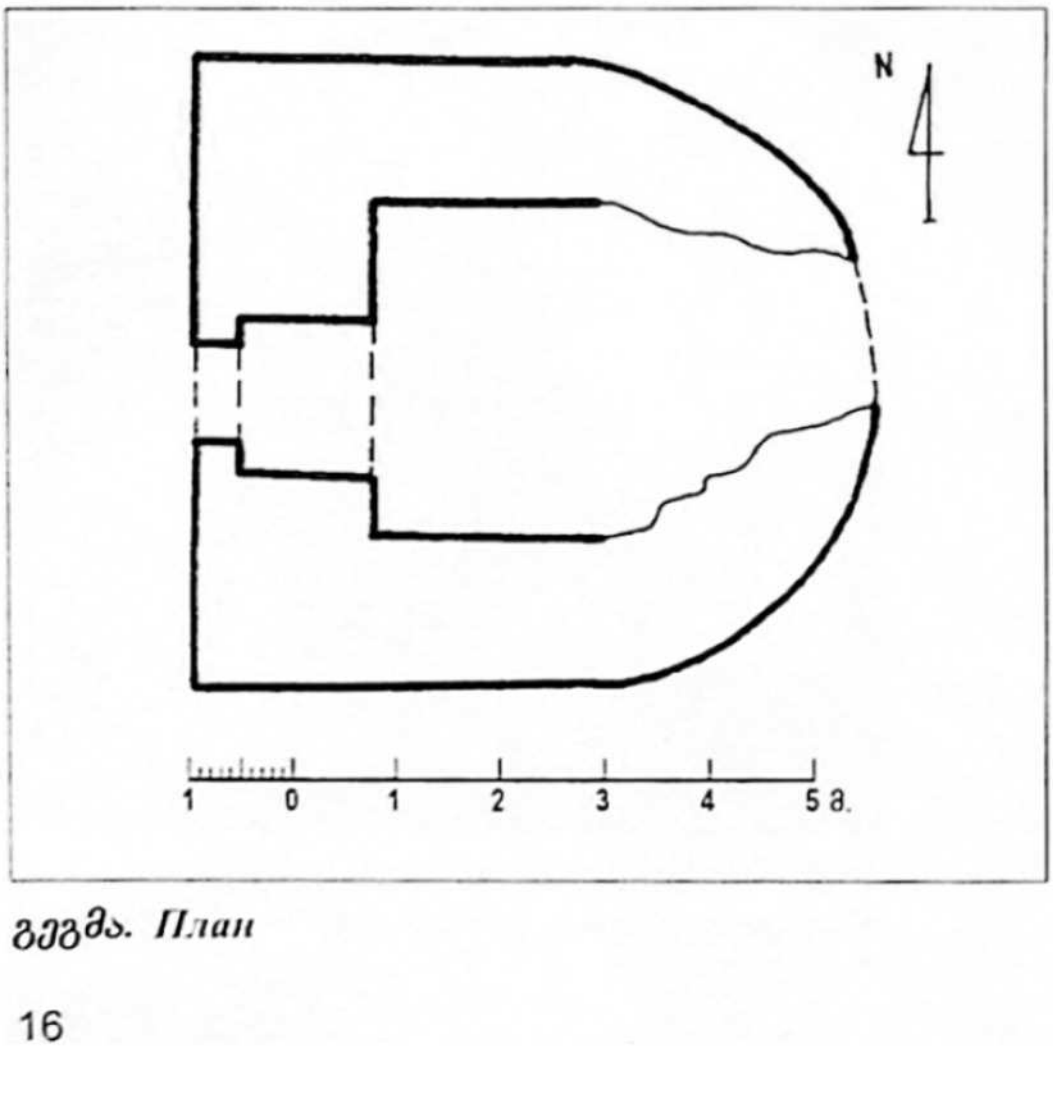
გეგმა. План

ზურგიანი კოშკი ნაგებია საშუალო ზომის ფლეთილი ქვით. შემორჩენილია ორი სართულის დონე. აღმოსავლეთი კედელი ჩამონგრეულია. არქიტრავული კარი გაჭრილია მეორე სართულის დასავლეთ კედელში.

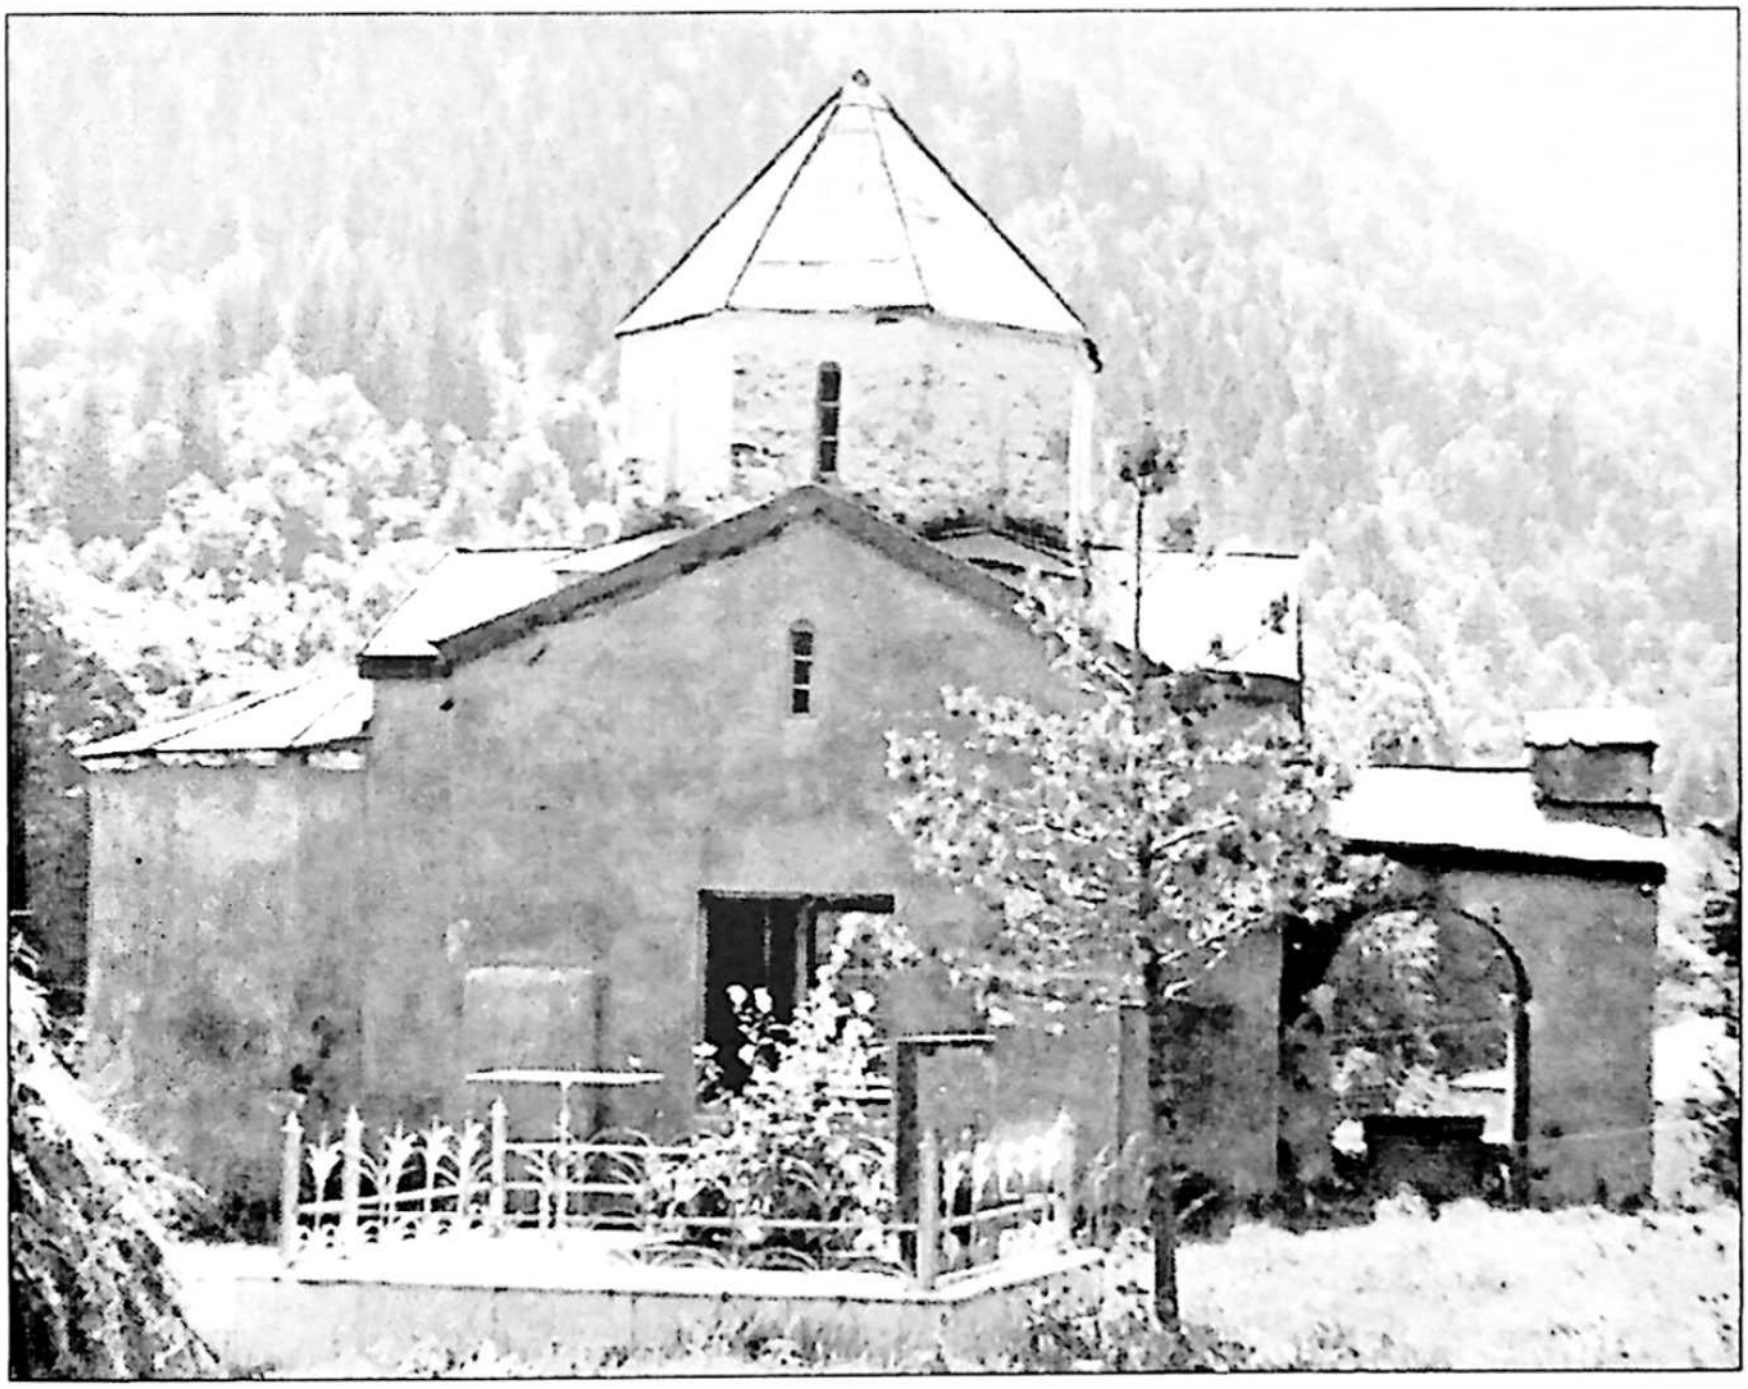
ხედი სამხრეთ-აღმოსავლეთიდან. Вид с юго-востока

ფო თაღი პილასტრებს ეყრდნობა. აბსიდა შვერილწახნაგოვანია. დასავლეთიდან კარს მიდგმული აქვს კარიბჭე. გრძივ კედლებზე, კარის ორსავე მხარეს მიდგმულია ნახევარსვეტები. 1983 წელს ძეგლზე ჩატარდა სარემონტო სამუშაოები. კედლები შიგნიდან და გარედან გალესილია.

В 1983 году местное население отремонтировало памятник. Стены церкви, как снаружи так и внутри были оштукатурены.

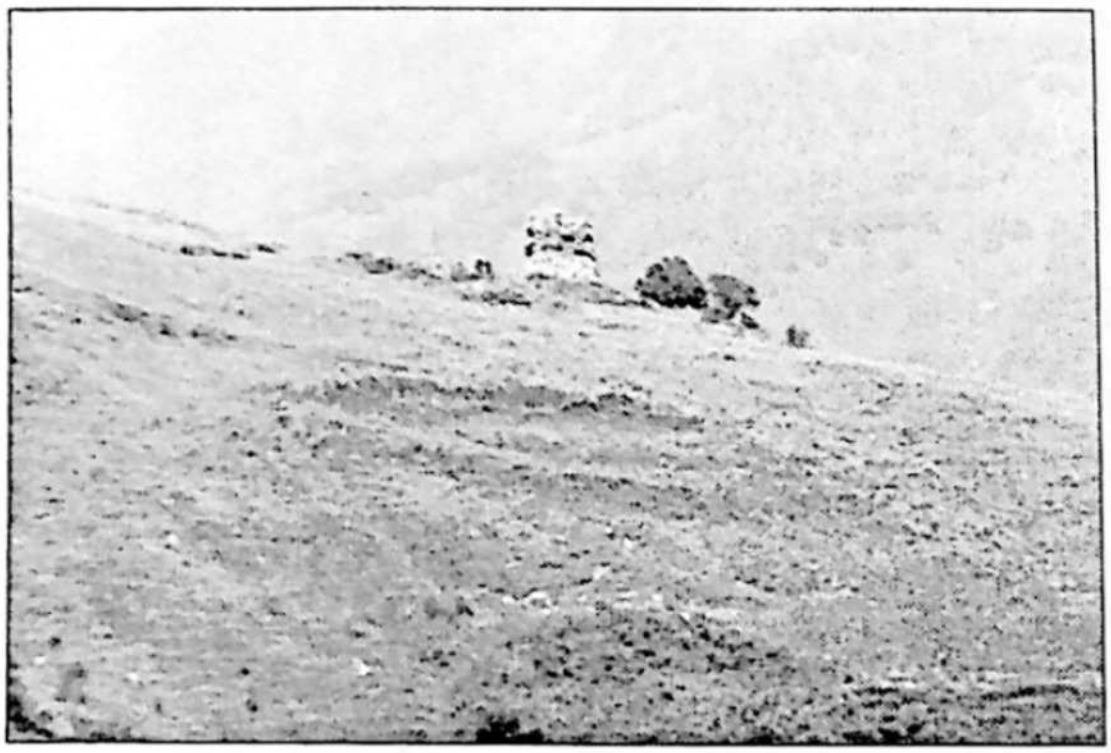
საერთო ხედი. Общий вид

კოშკი ნაგებია ფიქალითა და ფლეთილი ქვით. შემორჩენილია მხოლოდ სამხრეთი კედელი ორი სართულის დონეზე, დანარჩენი კედლები დანგრეულია.

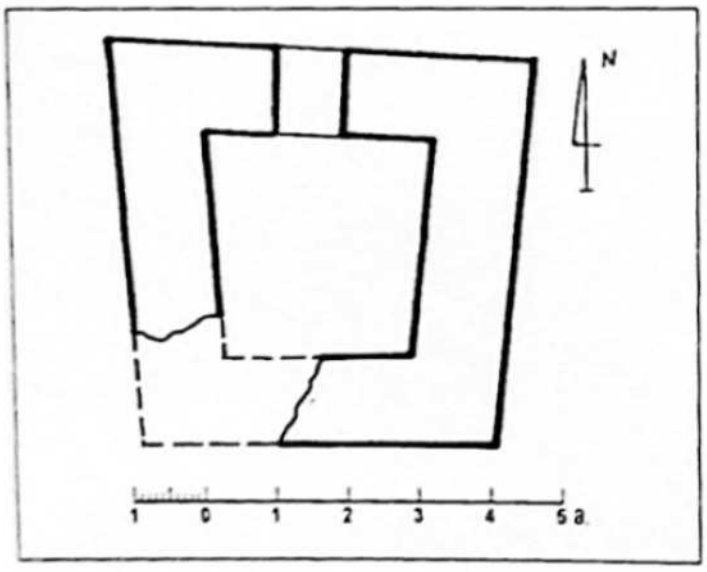
მეორე სართულის გეგმა. План второго этажа

გეგმით ოთხკუთხა კოშკი ნაგებია ფიქალითა და ფლეთილი ქვით. ჩრდილოეთით მეორე სართულზე გაჭრილია კარი. სამხრეთ-დასავლეთი კუთხე მონგრეულია. ნაგებობა შემორჩენილია

Четырехугольная башня возведена из сланца и рваного камня. На втором этаже северной стены прорезана дверь. Юго-западный угол стены обрушен. Башня уцелела до четвертого этажа.

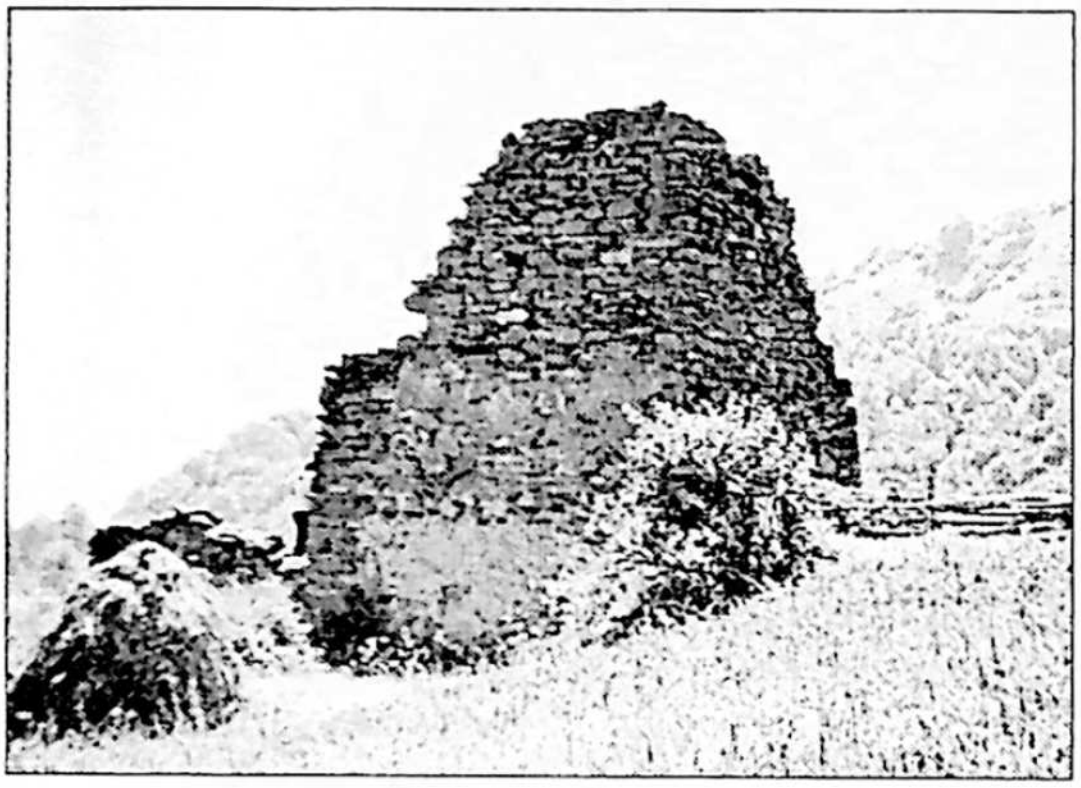
საერთო ხედი. Общий вид

გეგმით ოთხკუთხა კოშკი ნაგებია ფიქალითა და ფლეთილი ქვით. შემორჩენილია ოთხი სართულის დონე. სამხრეთისა და დასავლეთის კედლები ჩამოქცეულია.

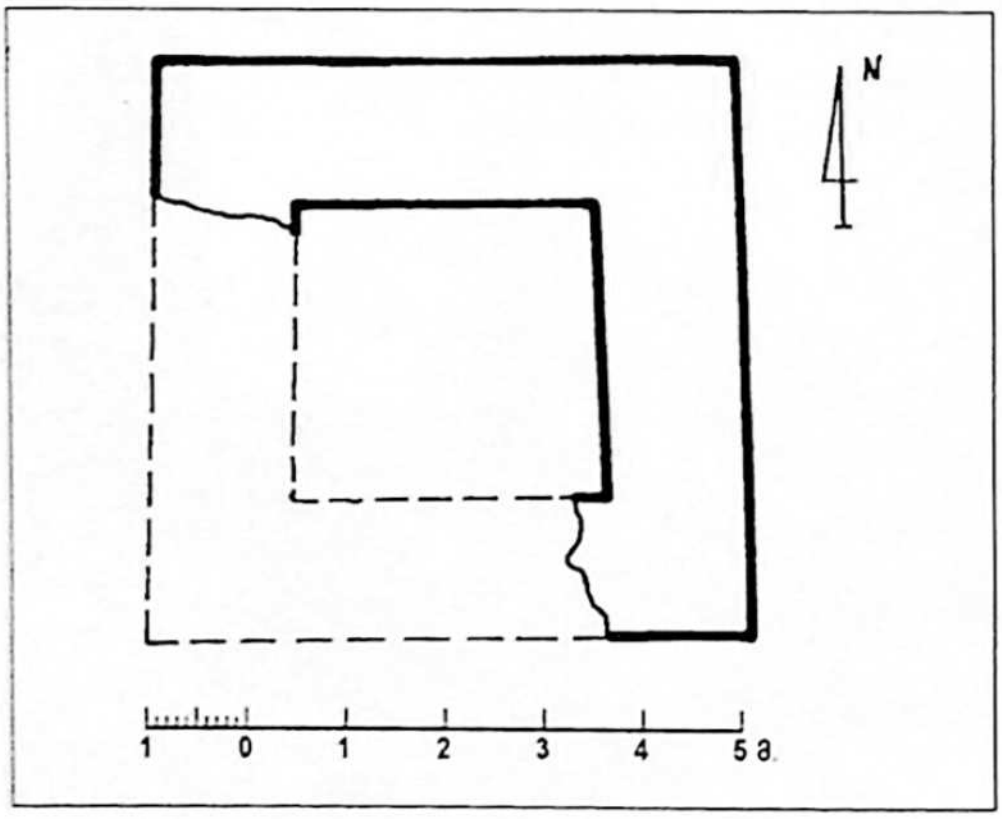
გეგმა. План

Возведена башня из сланца и рваного камня. Памятник частично уцелел на уровне четвёртого этажа. Повреждены южная и западная стены.

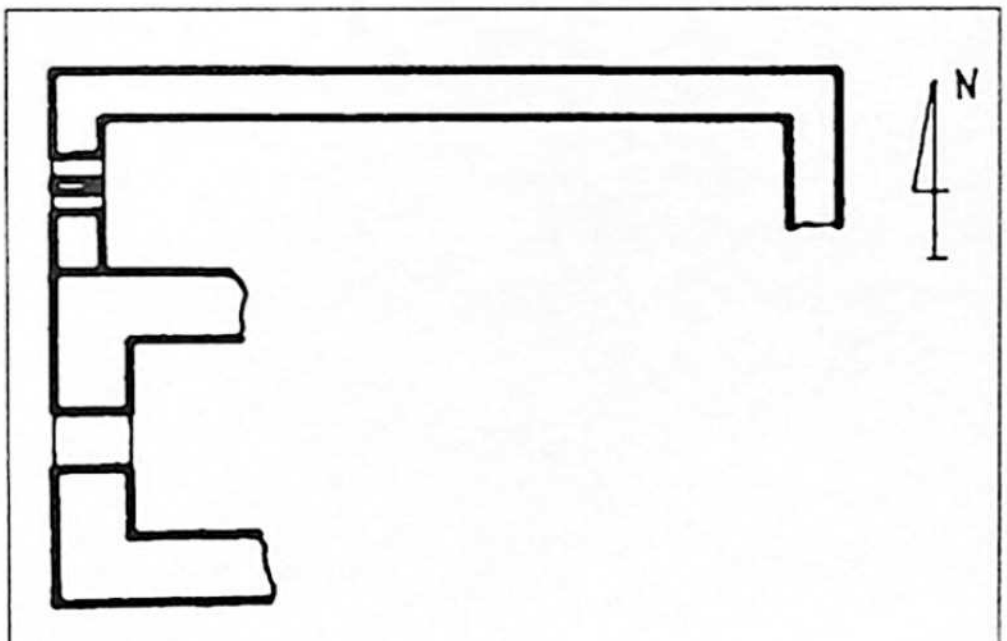
მეორე სართულის გეგმა. План второго этажа

Возведена башня из рваного камня, кладка смешанная. Восточная стена, а так же западная и частично северная стены обрушены . Западная уцелела на уровне третьего этажа. На втором этаже западной стены прорезана дверь. К северо-востоку от башни, сохранились фрагменты ограды.

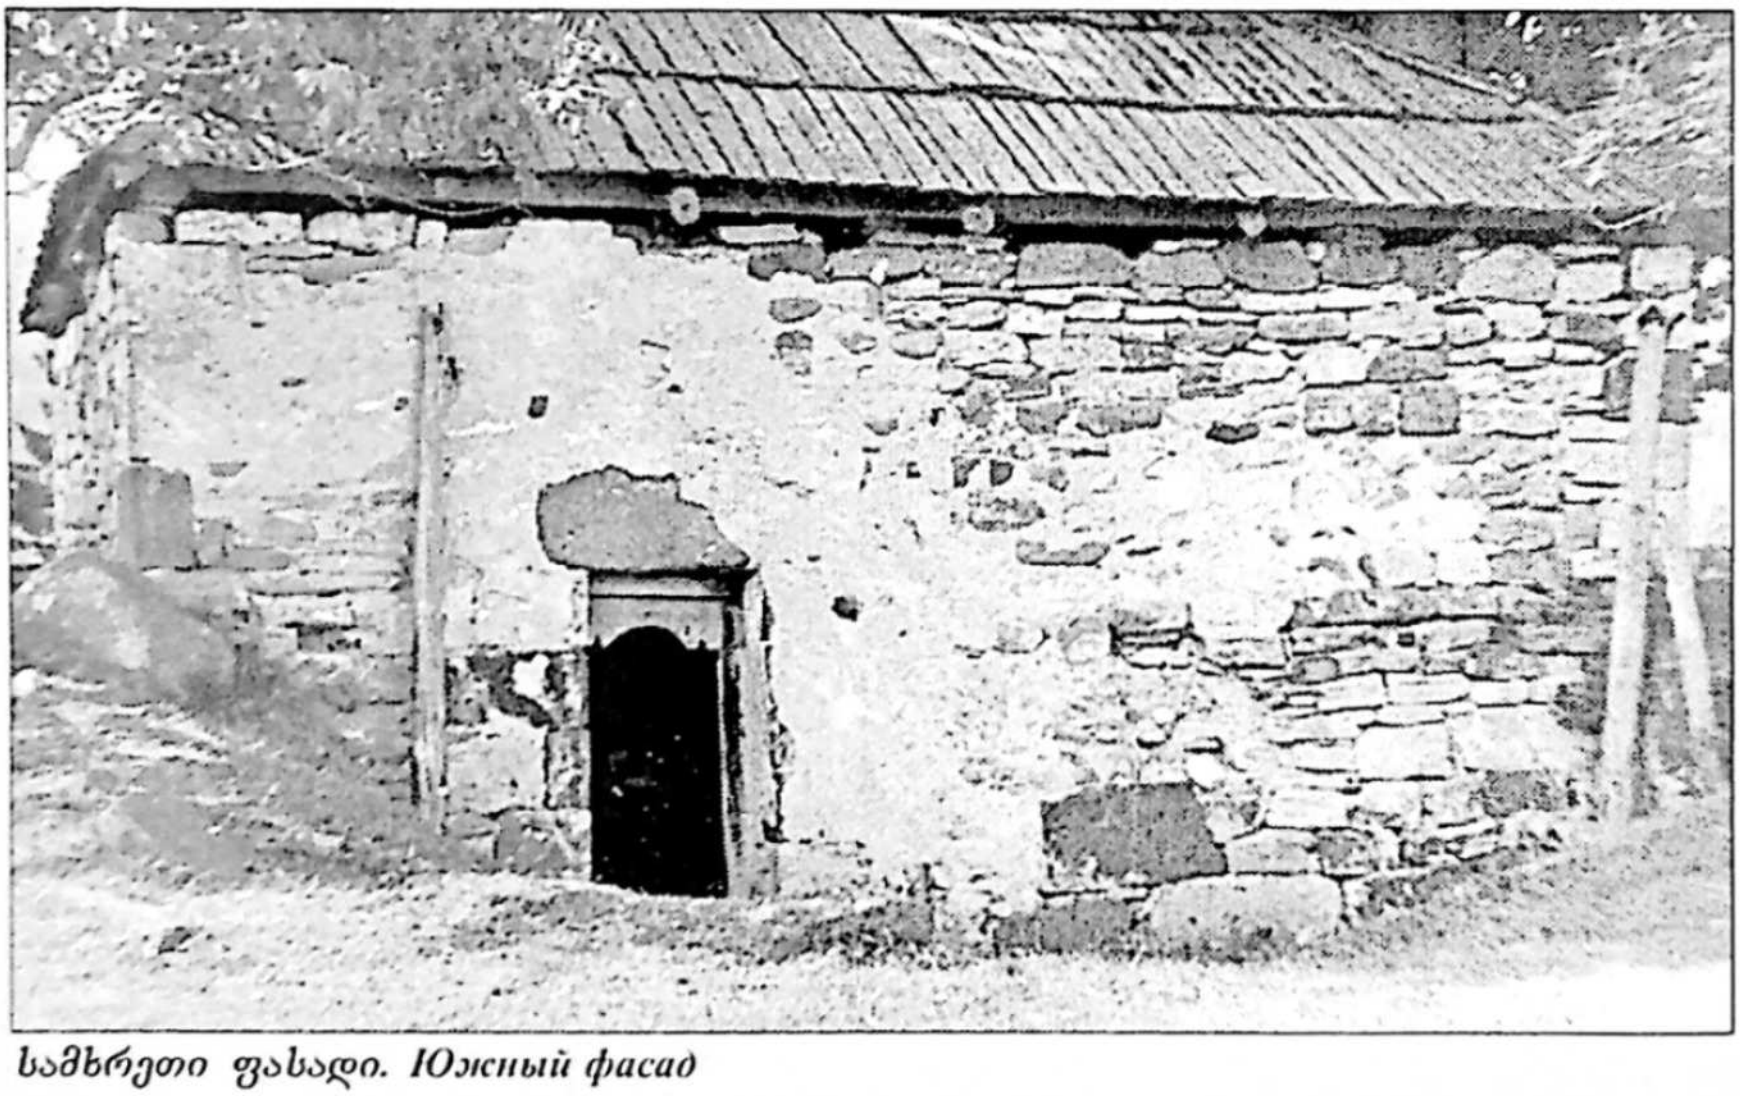
სამხრეთი ფასადი. Южный фасад

Пристройка полностью разрушена. Фрагментарно сохранились лишь восточная и западная стены.

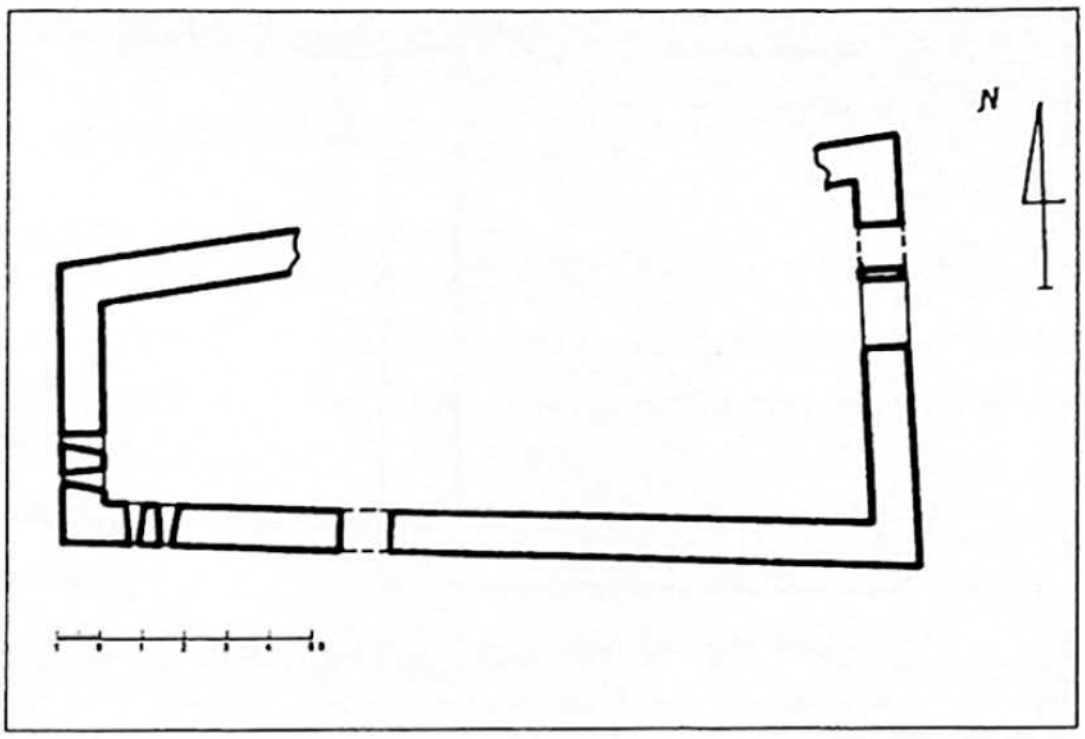
გეგმა. План

От дворца частично уцелели лишь наружные стены высотой в три этажа. В кладке стен прорезаны окна и бойницы. Дверь устроена в восточной стене.

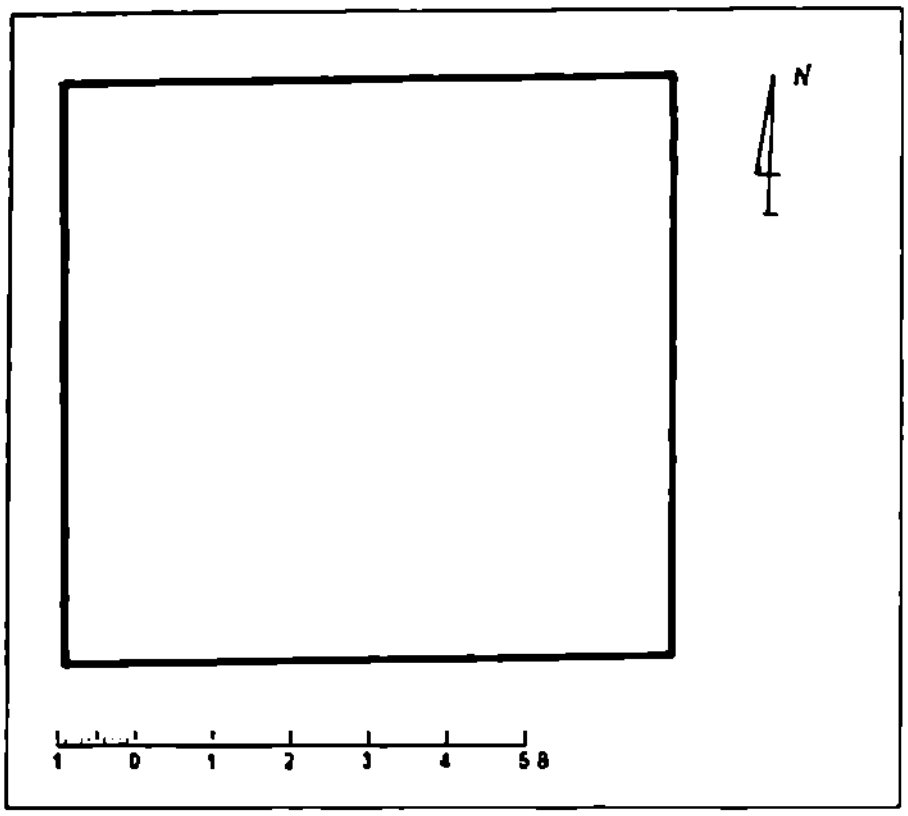
სქემატური გეგმა. Схематический план

კოშკი გეგმით ოთხკუთხაა. ნაგებია კარგად დამუშავებული ფლეთილი ქვით. ნაგებობის მნიშვნელოვანი ნაწილი დანგრეულია, შემორჩენილია სამხრეთი კედელი ორი სართულის დონეზე.

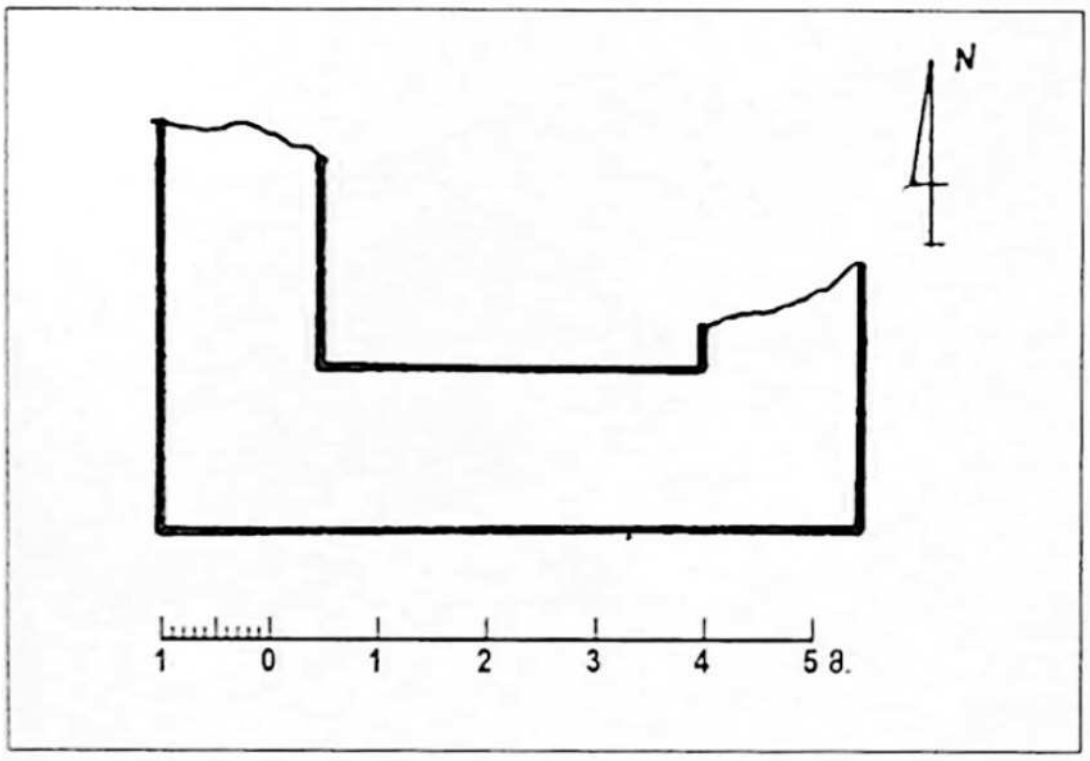
მეორე სართულის გეგმა. ფრაგმენტი.
План второго этажа. Фрагмент

ფლეთილი ქვით ნაგები კოშკი დანგრეულია. შემორჩენილია სამხრეთი კედლის ფრაგმენტი ოთხი სართულის დონეზე.

ძეგლის გარშემო მიწის დონე აწეულია, ყრია ჩამონაშალი ქვა.

От башни уцелел лишь фрагмент южной стены на уровне четвёртого этажа. Остальные части строения лежат в развалинах.

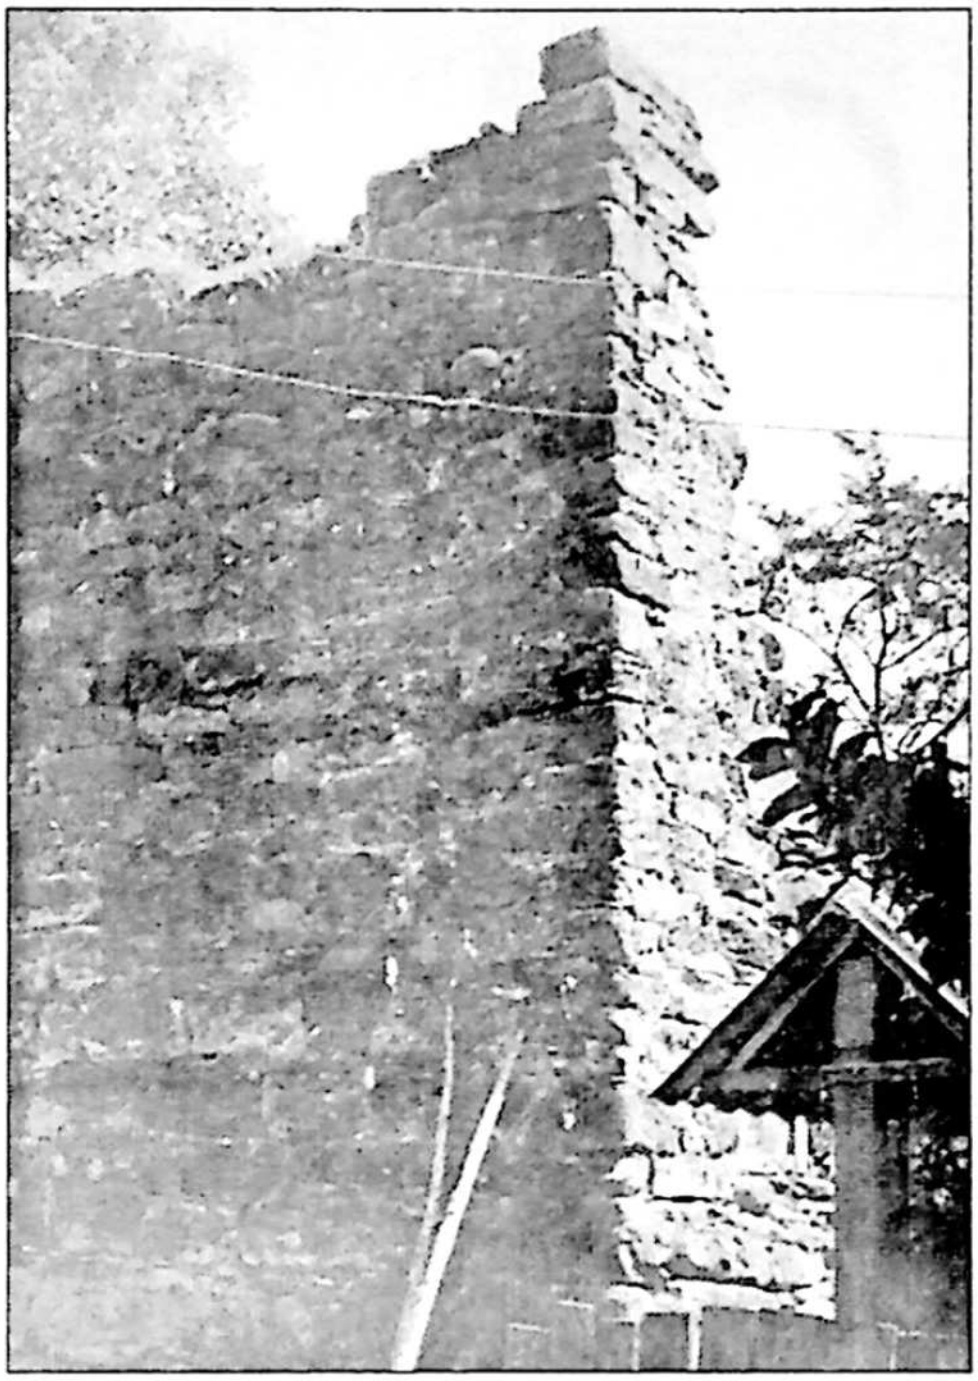
ჩრდილო-დასავლეთი ფასადი.
Северо-западный фасад

ლი ნაწილობრივაა შემორჩენილი, აღმოსავლეთი და დასავლეთი კი ფრაგმენტულად. სამხრეთი კედელი ჩამოქცეულია. კოშკი სამი სართულის დონეზეა შემორჩენილი. სამშენებლო მასალად გამოყენებულია დიდი ზომის ფლეთილი ქვა.

Башня серьезно повреждена. План проследить не удаётся. Частично уцелела северная стена, восточная и западная стены - фрагментарно.

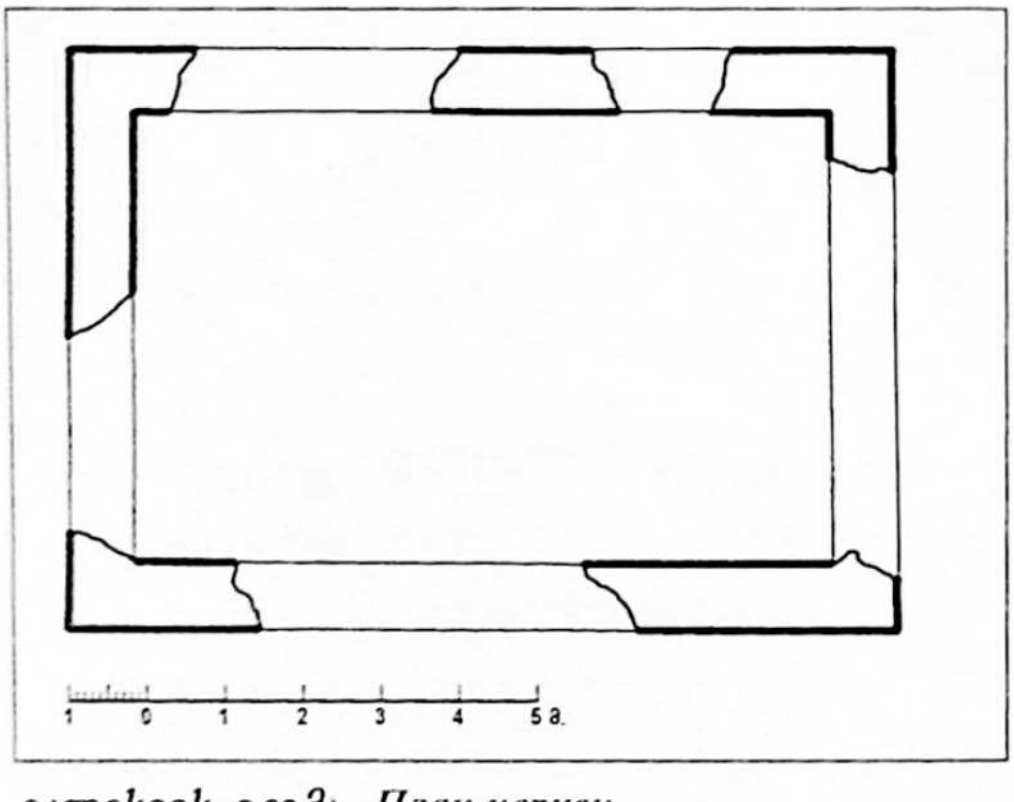
ეკლესიის გეგმა. План церкви

ნაგებობის მნიშვნელოვანი ნაწილი დანგრეულია. აღმოსავლეთი კედელი თითქმის აღარ არსებობს. შემორჩენილია ჩრდილოეთისა და სამხრეთი კედლების მცირე ფრაგმენტები. ეკლესია ნაშენია ფლეთილი ქვით.

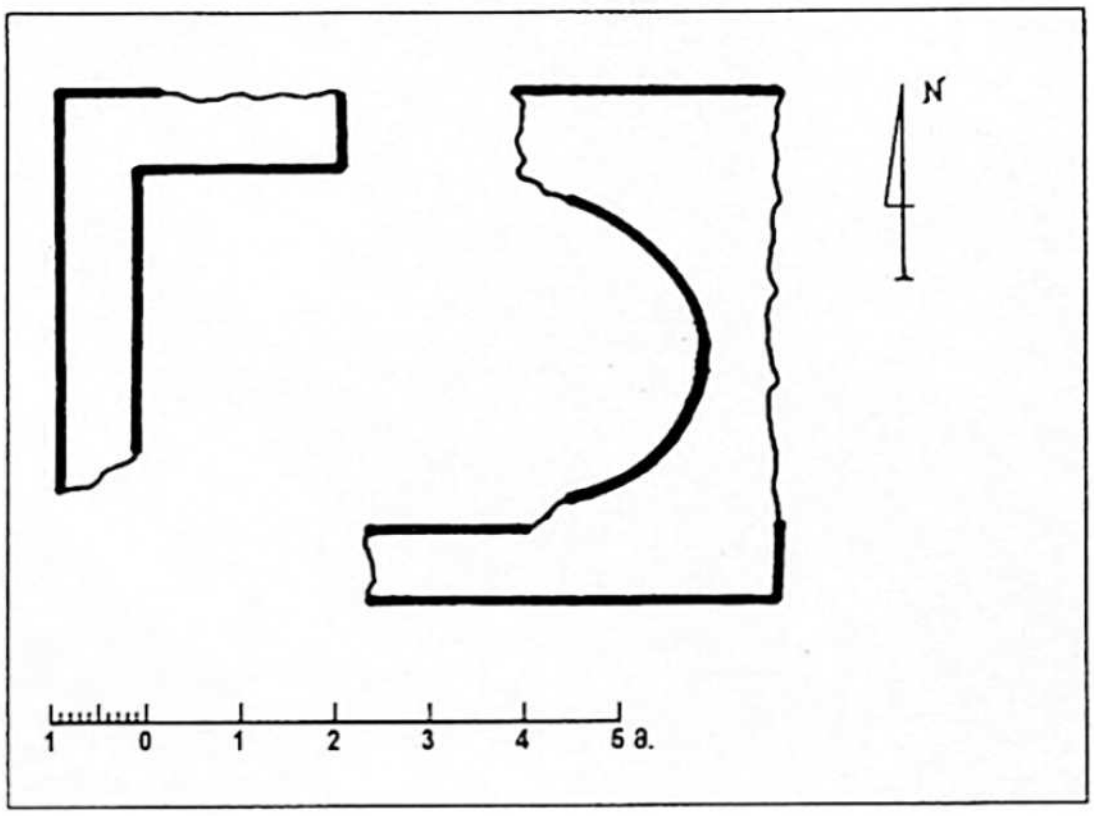
გეგმა. План

ეკლესიის გეგმა იკითხება ფრაგმენტულად. საკურთხეველი ერთი მეტრის სიმაღლეზეა შემორჩენილი. ძეგლი ნაგებია კარგად დამუშავებელი შირიმის ქვით. შეინიშნება დუღაბის კვალი.

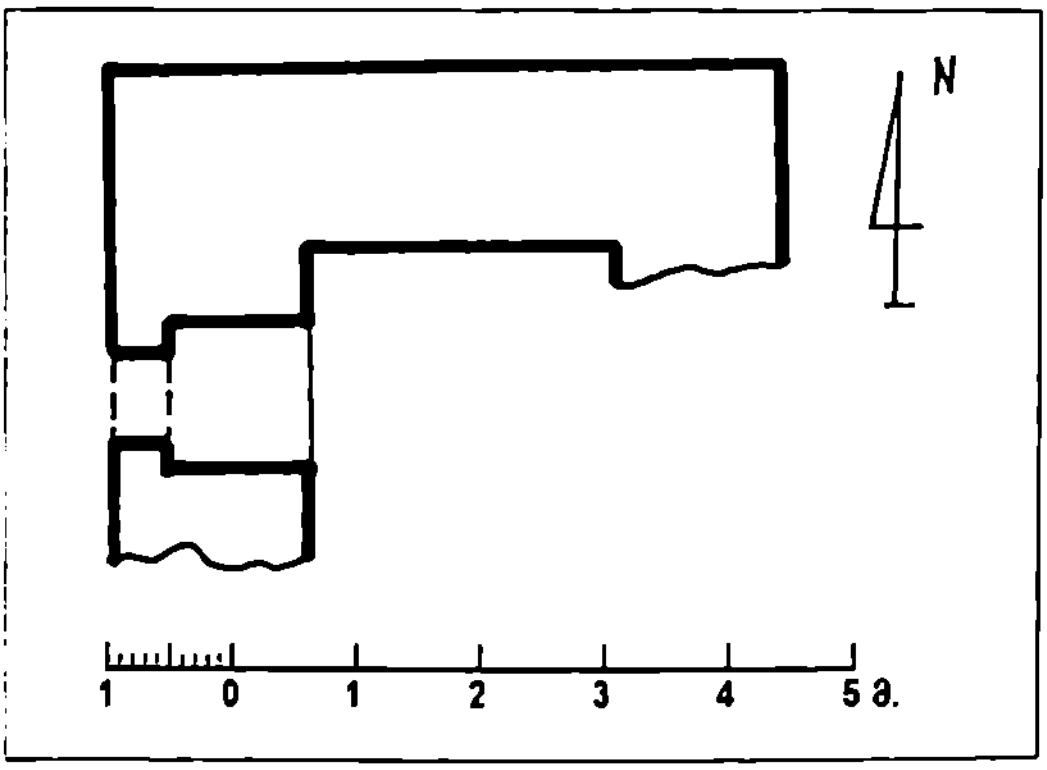
მეორე სართულის გეგმა. План второго этажа

ნაგებობა საგრძნობლადაა დაზიანებული. ჩრდილოეთი და დასავლეთი კედლების ფრაგმენტები სამი სართულის დონეზეა შემორჩენილი. მეორე სართულის დასავლეთ კედელში გაჭრილია გარედან შეისრულთაღოვანი, შიგნიდან არქიტრავული შესასვლელი. კოშკი ნაგებია ფლეთილი ქვით.

Памятник сильно повреждён. Частично уцелели фрагменты северной и западной стен на уровне третьего этажа. На втором этаже западной стены устроен вход. Арка двери стрельчатая, внутри архитравная. Возведена башня из рваного камня.

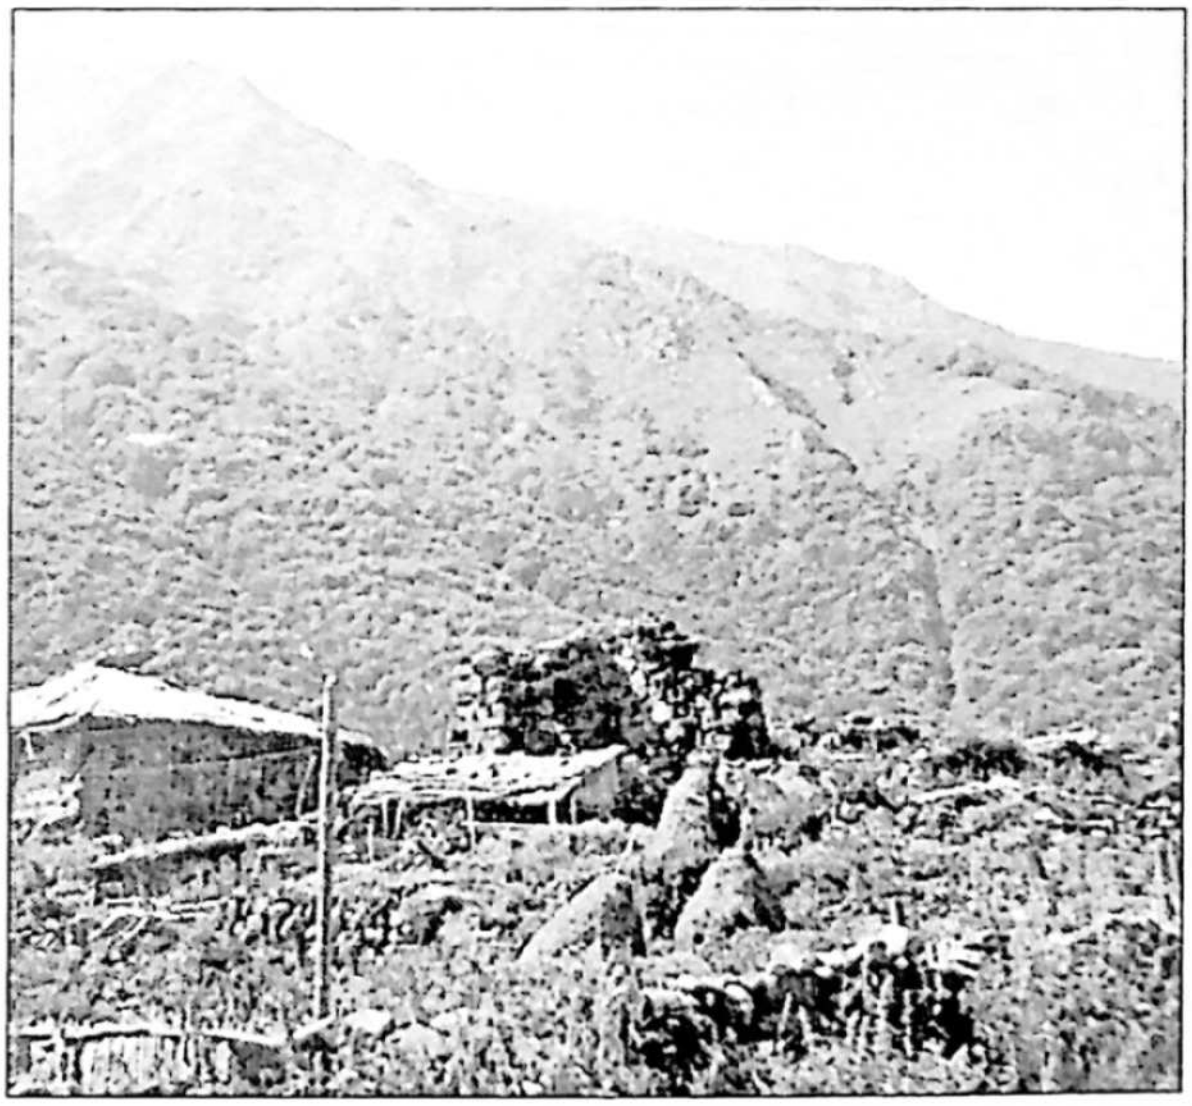
საერთო ხედი აღმოსავლეთიდან.
Общий вид с востока

ფლეთილი ქვით ნაგები კოშკი შემორჩენილია ხუთი სართულის დონეზე. ჩრდილო-დასავლეთი კუთხე დანგრეულია. პირველი სართული ამოვსებულია მიწითა და ქვით. მეორე სართულის აღმოსავლეთ კედელში გაჭრილია თაღოვანი შესასვლელი, ხოლო ჩრდილოეთის კედელში არქიტრავული სათოფური.

Башня, возведеная из рваного камня, частично уцелела на высоте пятого этажа. Северо-западный угол обрушен.

Первый этаж засыпан землёй. На втором этаже восточной стены, прорезана арочная дверь. В северной стене сохранилась одна бойница.

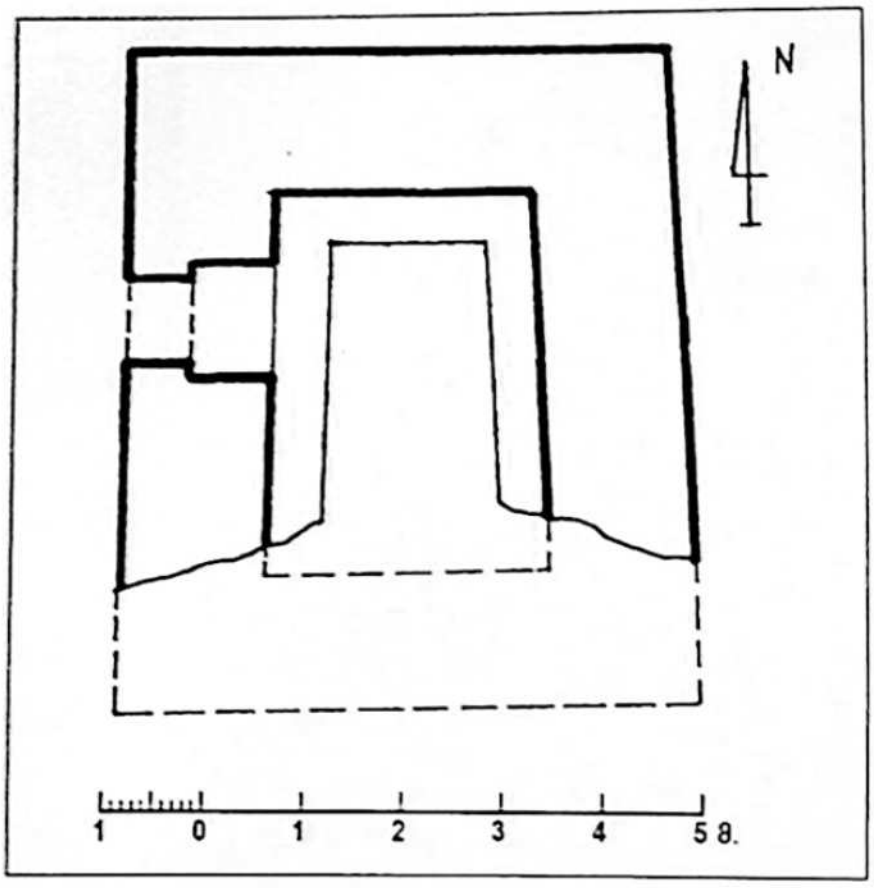
კოშკის გეგმა. План

ფლეთილი ქვით ნაშენი კოშკი საგრძნობლად არის დაზიანებული. სამხრეთი კედელი მთლიანად დანგრეულია. დანარჩენი კედლები შემორჩენილია ხუთი სართულის დონეზე. პირველი სართული ქვითა და ღორღითაა ამოვსებული. მეორე სართულის დასავლეთ კედელში გაჭრილია შეისრულთაღოვანი შესასვლელი.

Башня, возведёная из рваного камня, сильно пострадала временем. Южная стена почти отсутствует. Уцелевшие стены сохранились на высоте пятого этажа.

Первый этаж засыпан землей и камнем. На втором этаже западной стены прорезана дверь со стрельчатой аркой.

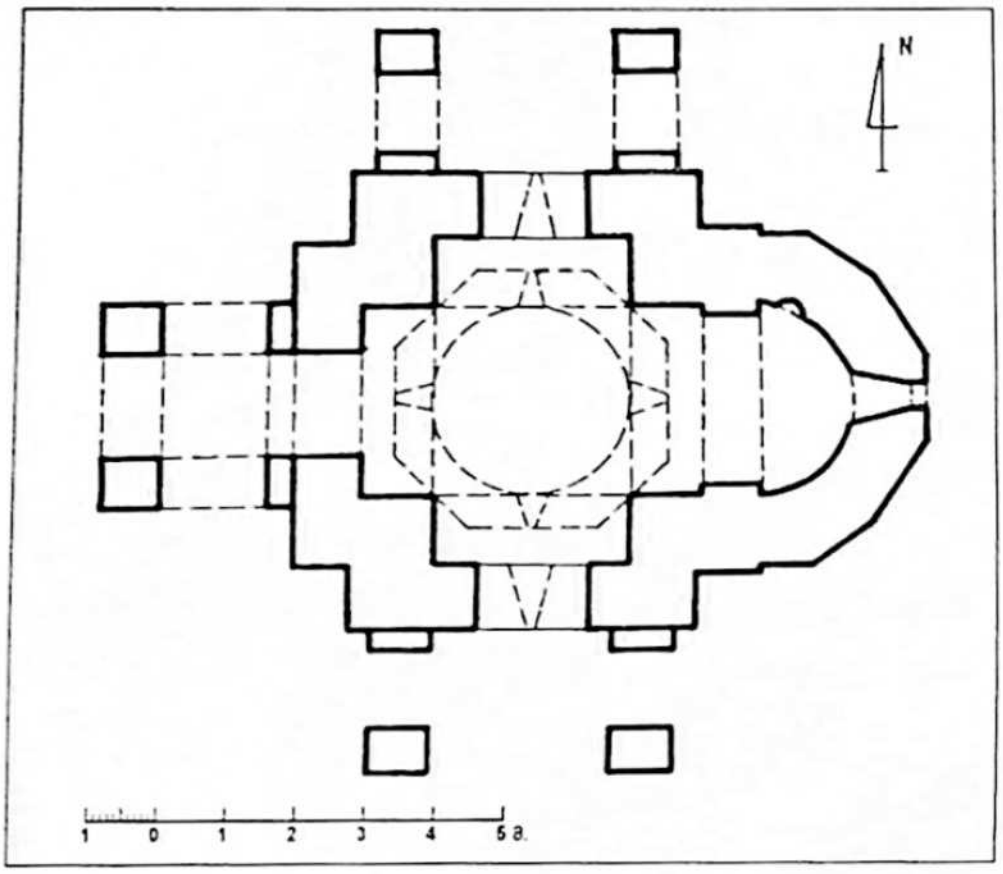
ეკლესიის გეგმა. План

მბათი ჩაქცეულია, ყელიც ნაწილობრივ დანგრეულია. მის რვაწახნაგში ოთხი სარკმელია. ინტერიერში შელესილობის კვალი მხოლოდ ფრაგმენტულად შემორჩა.

Здание является типичным для Джавского региона купольным сооружением. Церковь с трёх сторон имеет порталы,сохранилась лишь западная стена с колокольней. Эта часть церкви выстроена кирпичом. Абсида гранёная, выступающая с общего прямоу-

гольного плана. На восьмигранном барабане купола четыре оконных проёма. Купол частично повреждён.
