საქართველოს ძეგლთა დაცვის დეპარტამენტი

ჯავის რაიონის
არქიტექტურული მემკვიდრეობა

1985-1986 წლების ექსპედიციის მასალები

Архитектурное наследие Джавского района

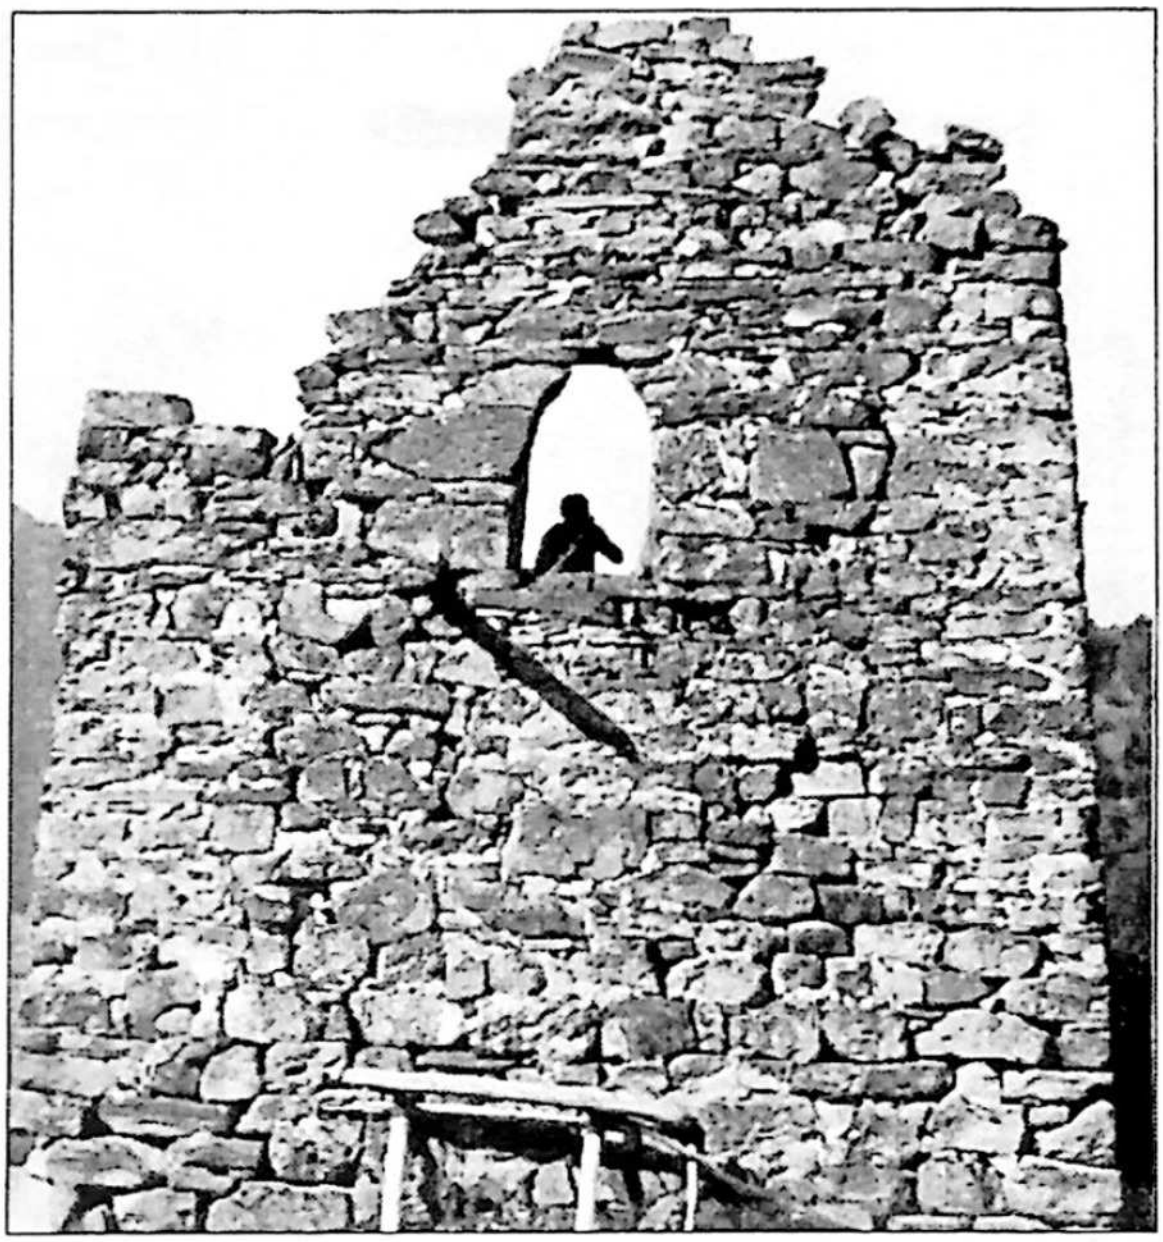
სამხრეთი ფასადი. Южный фасад

Рваным камнем возведенная башня частично уцелела до высоты второго этажа. Кладка стен смешанная. Дверь устроена в южной стене второго этажа. Западная и северная стены лежат в развалинах. Восточная стена - частично сохранилась.

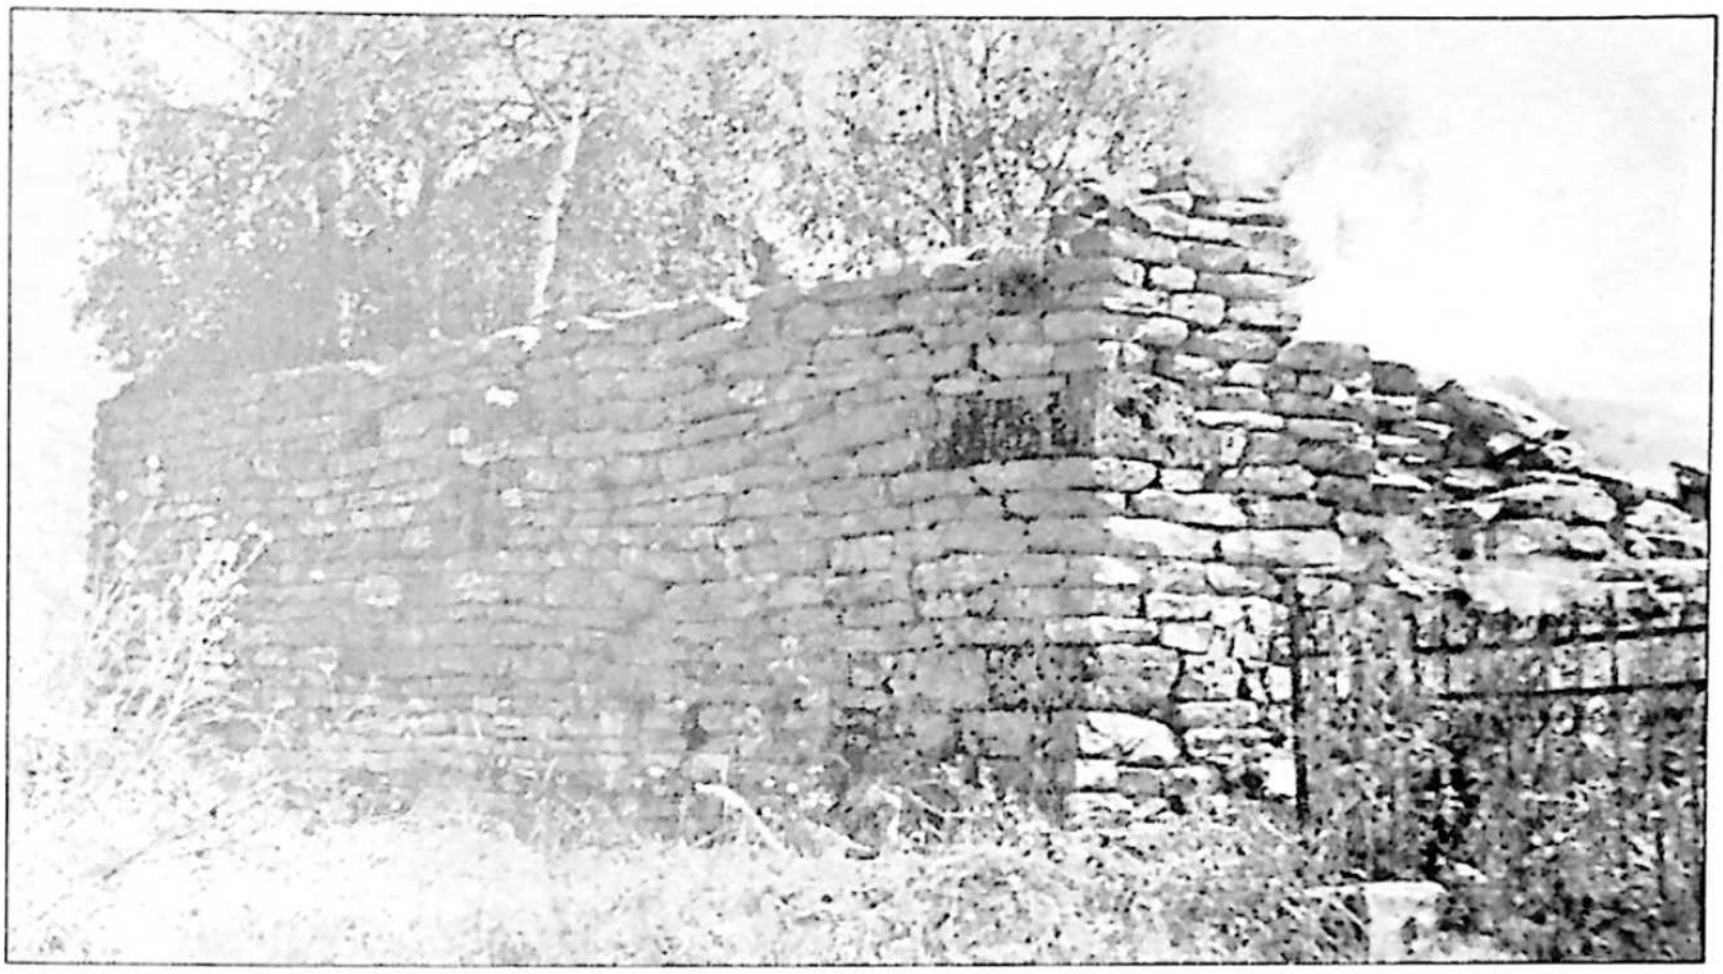
ხედი ჩრდილო-დასავლეთიდან. Вид с северо-запада

რომლის ორსავე მხარეს თითო, მაღალი, გეგმით ნახევარწრიული, თაღოვანი ნიშია. კამარა ჩამონგრეულია. კონქზე დაშენებულია კედელი, რომელშიც არქიტრავული სარკმელია დატანებული. დასავლეთ კედელზე შემორჩენილია წყვილი ორსაფეხურიანი პილასტრი. ეკლესია ნაშენია ფლეთილი ქვით. მარკანტულ ნაწილებში გამოყენებულია კარგად დამუშავებული შირიმის ქვა. აღმოსავლეთ კედლის ფასადზ;ე ჩატანებულია მოჩუქურთმებული კვადრები.

ძეგლს დაკარგული აქვს თავდაპირველი სახე. ჩუქურთმიანი ქვების სხვადასხვა ფრაგმენტები უსისტემოდაა ჩალაგებული კედლებში.

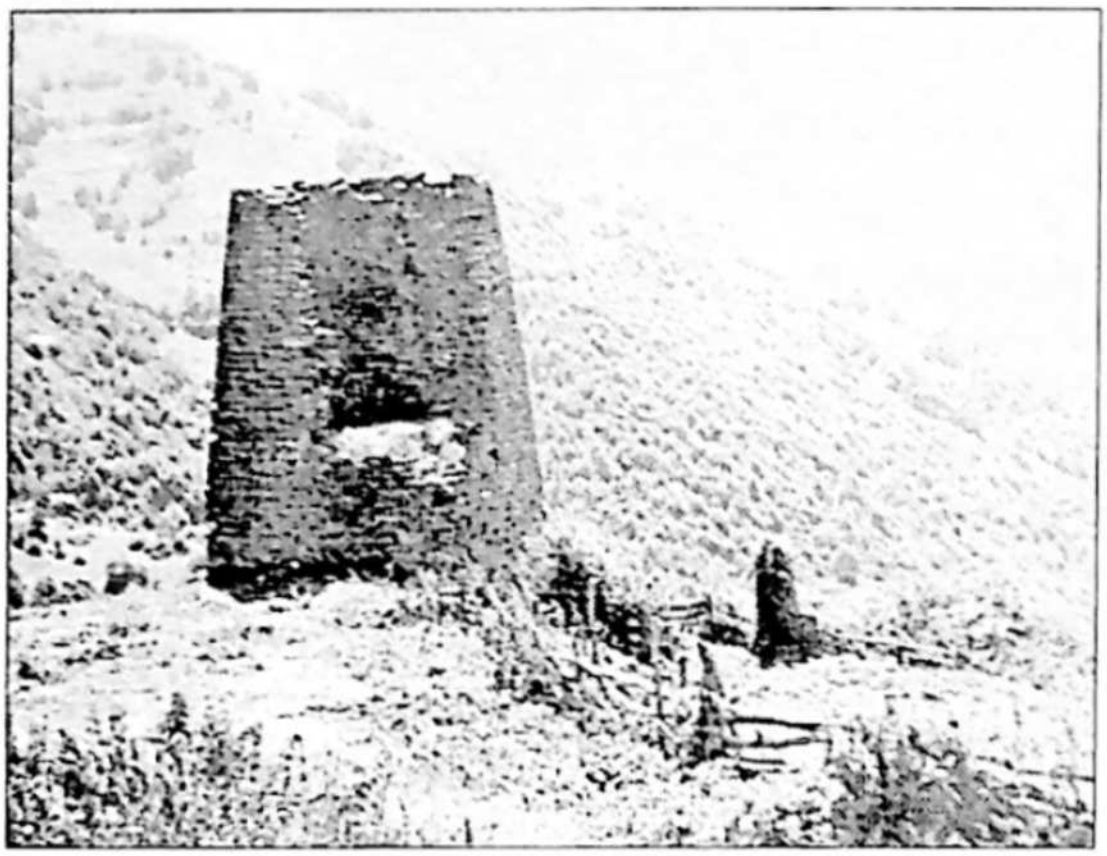
ხედი ჩრდილო-დასავლეთიდან. Вид с северо-запада

გეგმით ოთხკუთხა კოშკი ნაგებია ფლეთილი ქვით. შემორჩენილია მხოლოდ სამი-ოთხი სართული. დასავლეთი და ჩრდილოეთი კედლების ნაწილი დანგრეულია. კარი არ ჩანს. ინტერიერში სართულებს შორის შეინიშნება ხის კოჭის ბუდეები. კოშკის გარშემო მიწის დონე აწეულია.

Из-за повреждения стен не удалось определить дверной проем. В интерьере сохранились гнёзда от деревянных балок междуэтажного перекрытия.

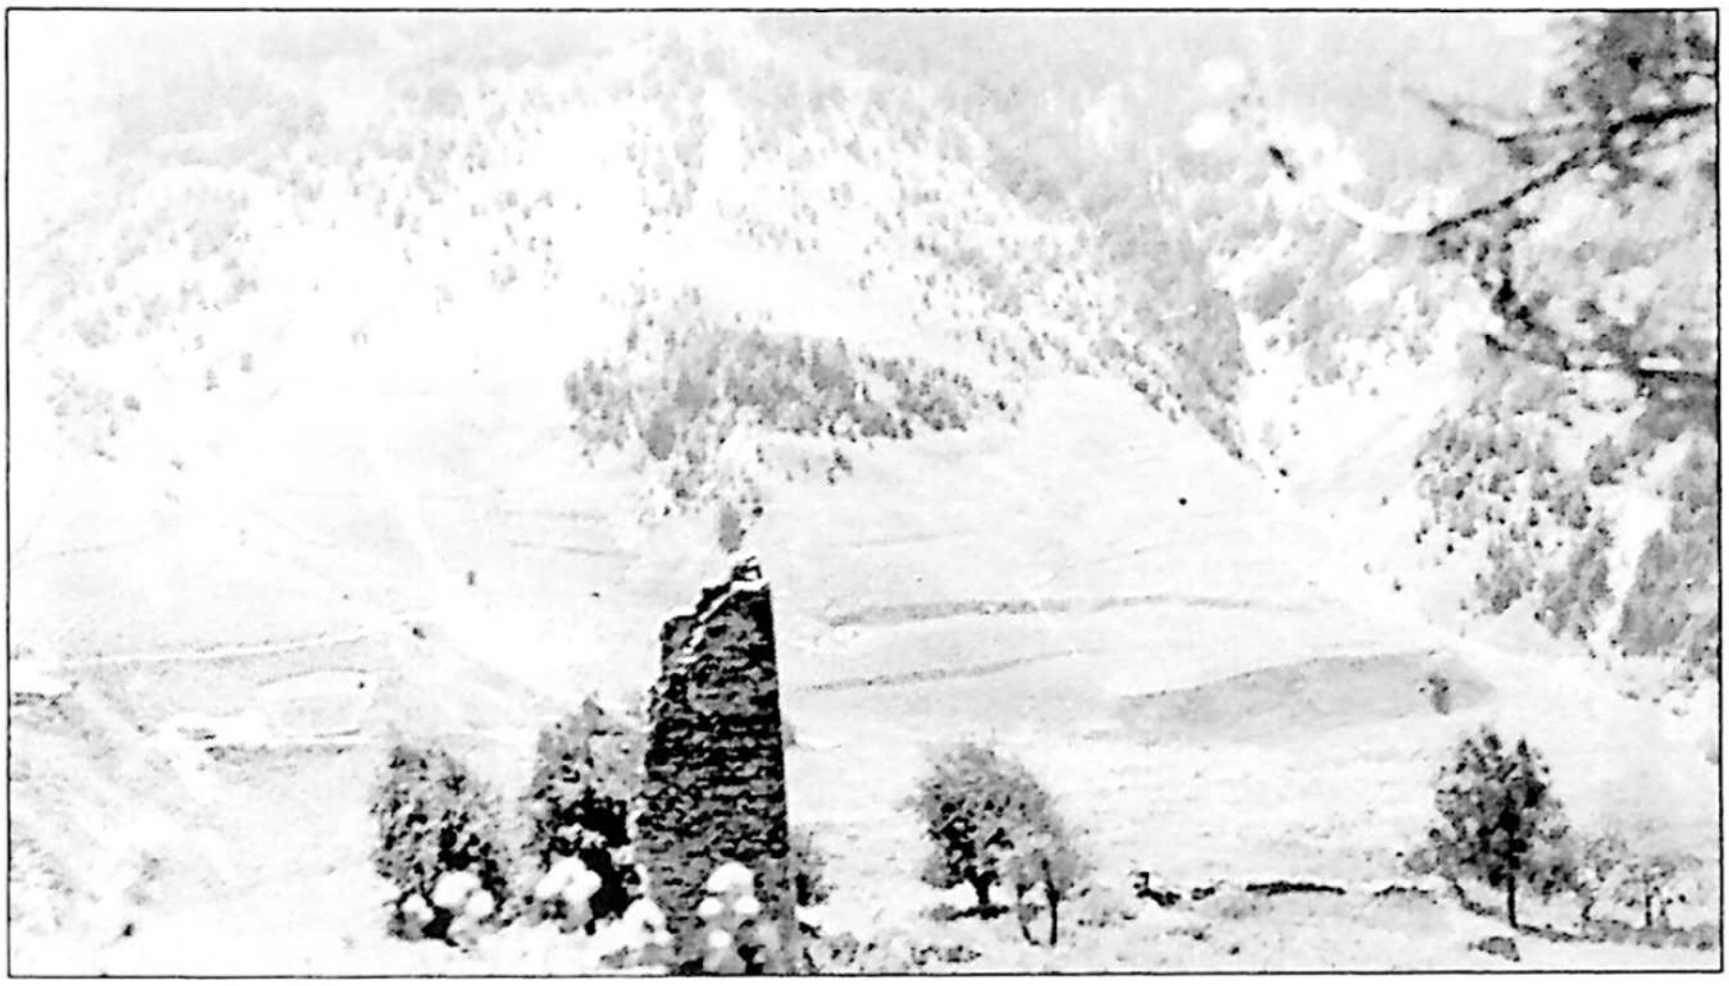
ხედი ჩრდილო-აღმოსავლეთიდან. Вид с северо-востока

ფლეთილი ქვით ნაგები კოშკი გეგმით ოთხკუთხაა. ჩრდილოეთი კედელი შემორჩენილია ექვსი სართულის დონეზე, დანარჩენი კედლები მთლიანად დანგრეულია. აქა-იქ შეინიშნება დუღაბის კვალი. პირველი სართული ამოვსებულია ჩამოცვენილი ქვით. ყველა სართულზე დატანილია სათოფურები.

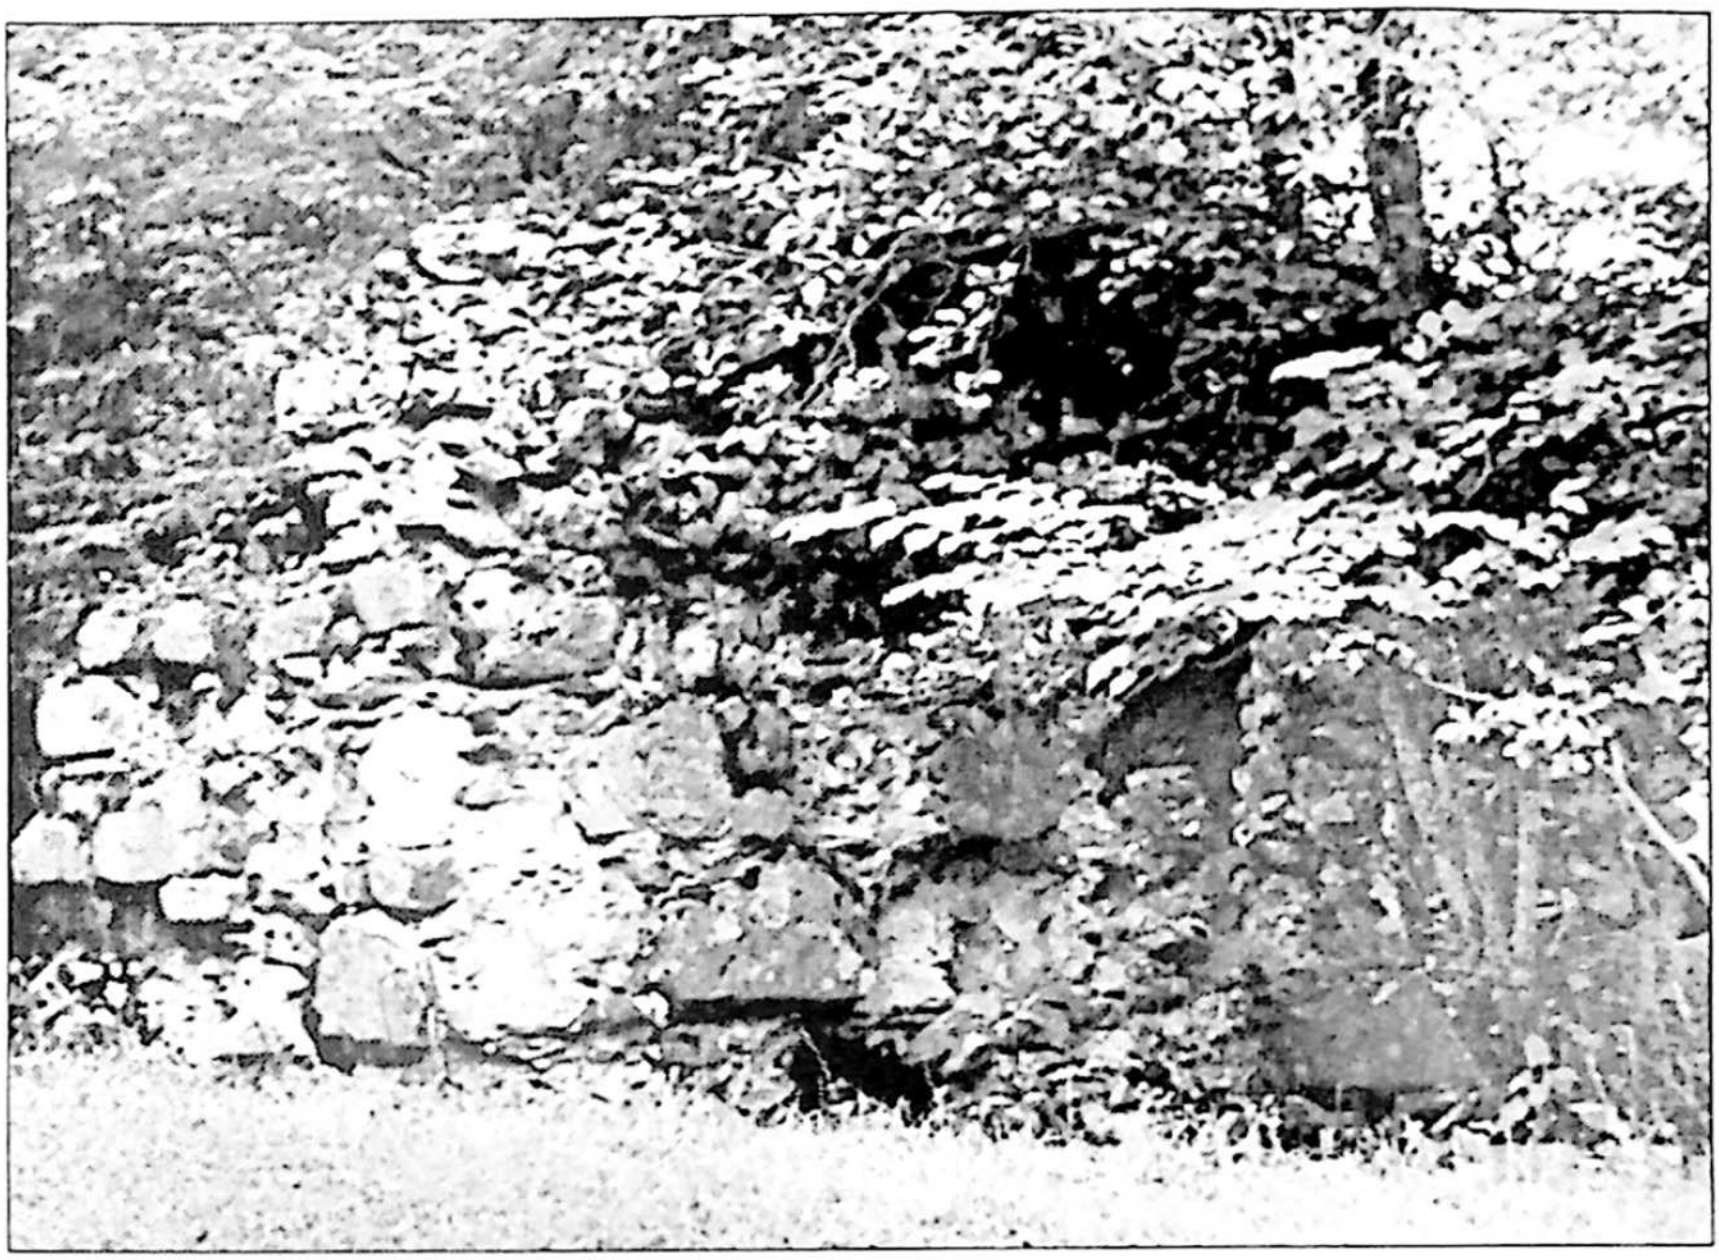
აღმოსავლეთი ფასადის ფრაგმენტი. Фрагмент восточного фасада

აბსიდის კონქი. გრძივ კედლებზე შეწყვილებული თაღედია თითო პილასტრით შუაში. ეკლესიას აქვს ორი შესასვლელი - სამხრეთიდან და დასავლეთიდან. ნაგებობის კედლები ალაგ-ალაგ გარღვეულია, სახურავი ჩამოქცეულია. მინაშენების კვალი ფრაგმენტულად იკითხება.

Церковь имеет входы с юга и запада. Памятник частично поврежден. Отсутствует кровля.

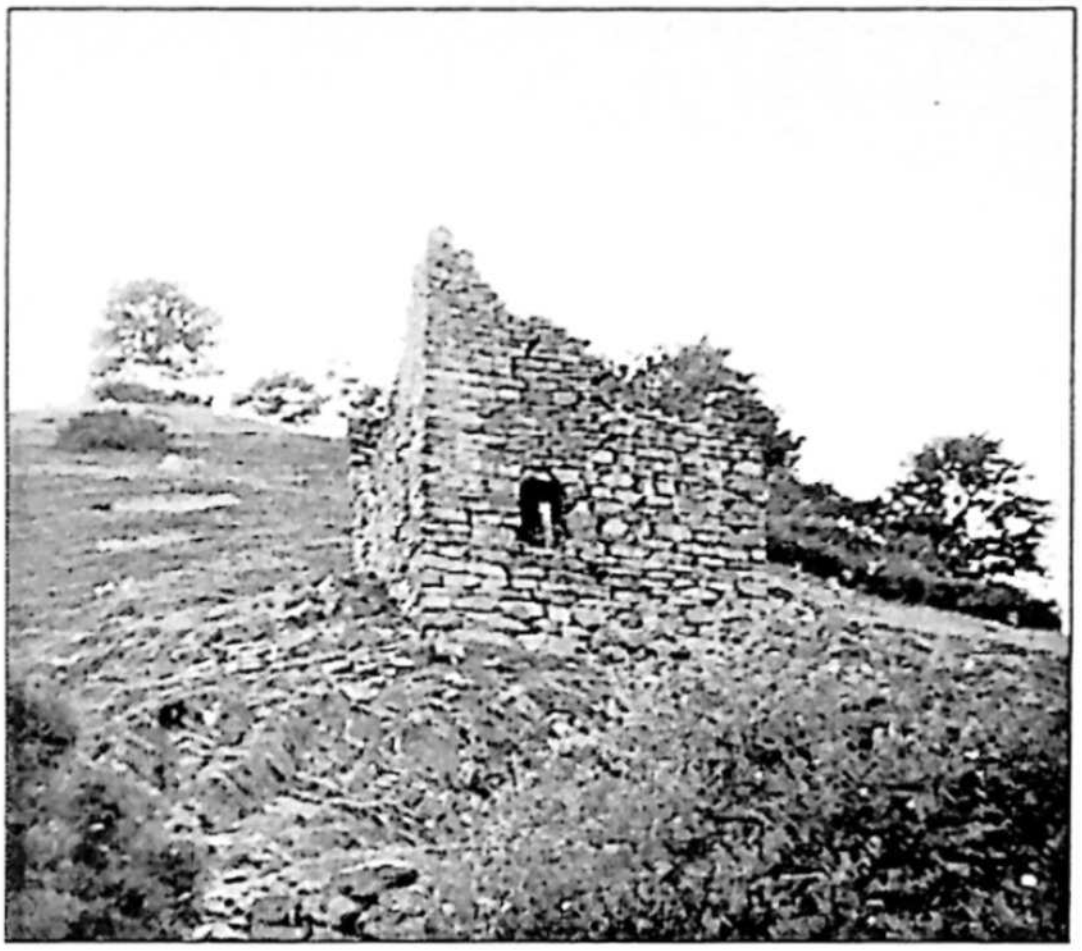
ხედი აღმოსავლეთიდან. ***Вид с востока***

ციხის ტერიტორია-ზე შემორჩენილია დიდი ზომის ოთხკუთხა გეგმ-ის კოშკი, ნაგები ფლე-თილი ქვით. აღმოსავ-ლეთით, მეორე სართუ-ლზე გაჭრილია კარი. კოშკი გადარჩა 3-4 სარ-თულის დონეზე. ჩრდი-ლოეთი კედელი თითქმ-ის მთლიანად დანგრეუ-ლია.

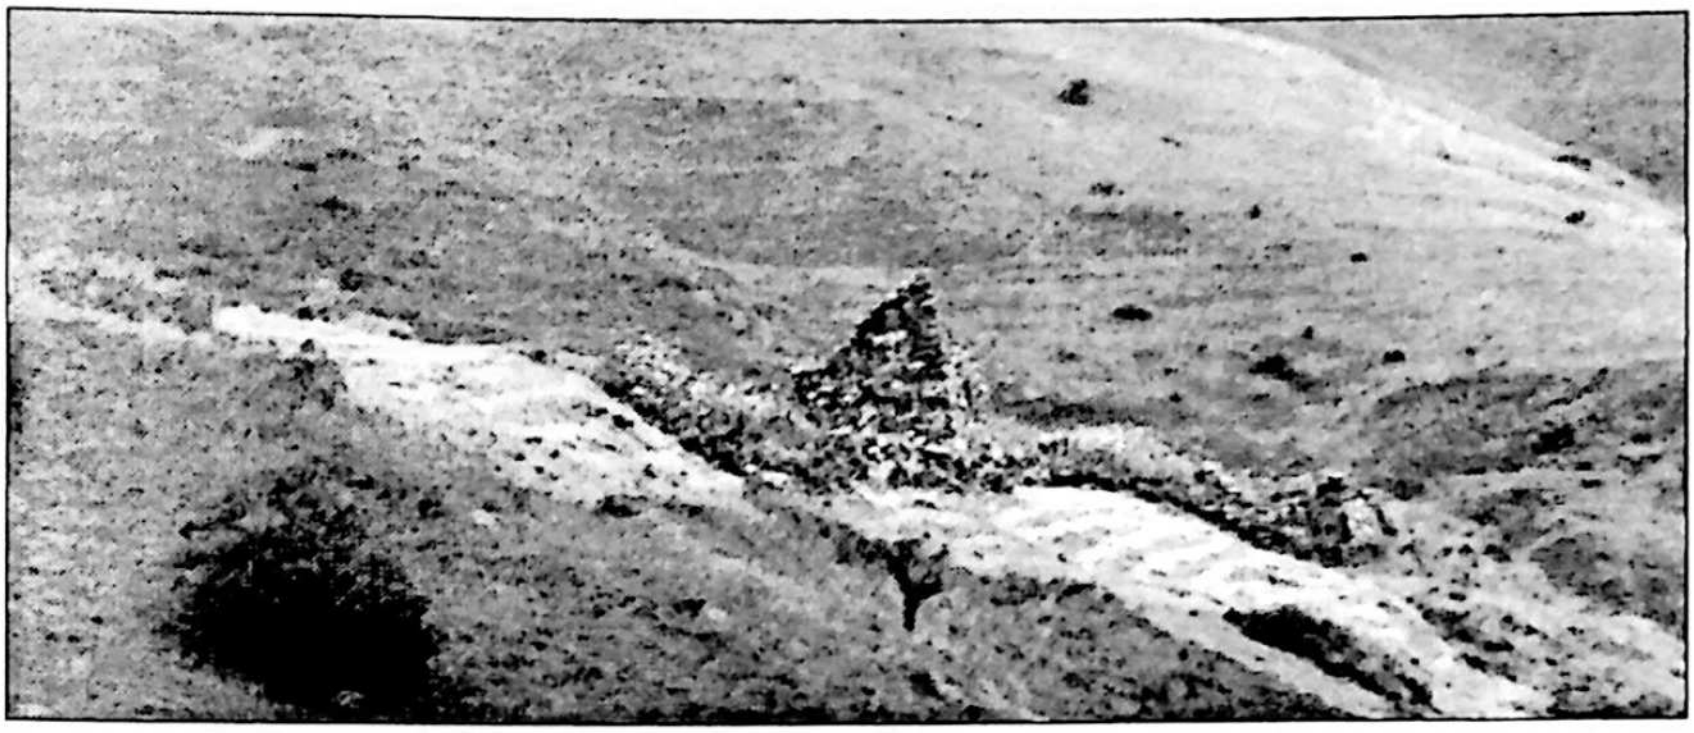
საერთო ხედი. Общий вид

ფლეთილი ქვით ნაგები კოშკიდან შემორჩენილია სამი სართული. პირველი სართული ამოვსებულია ქვით, ჩრდილოეთი კედელი ჩამონგრეულია. აქა-იქ შეინიშნება დუღაბის კვალი. გეგმის აზომვა არ ხერხდება.

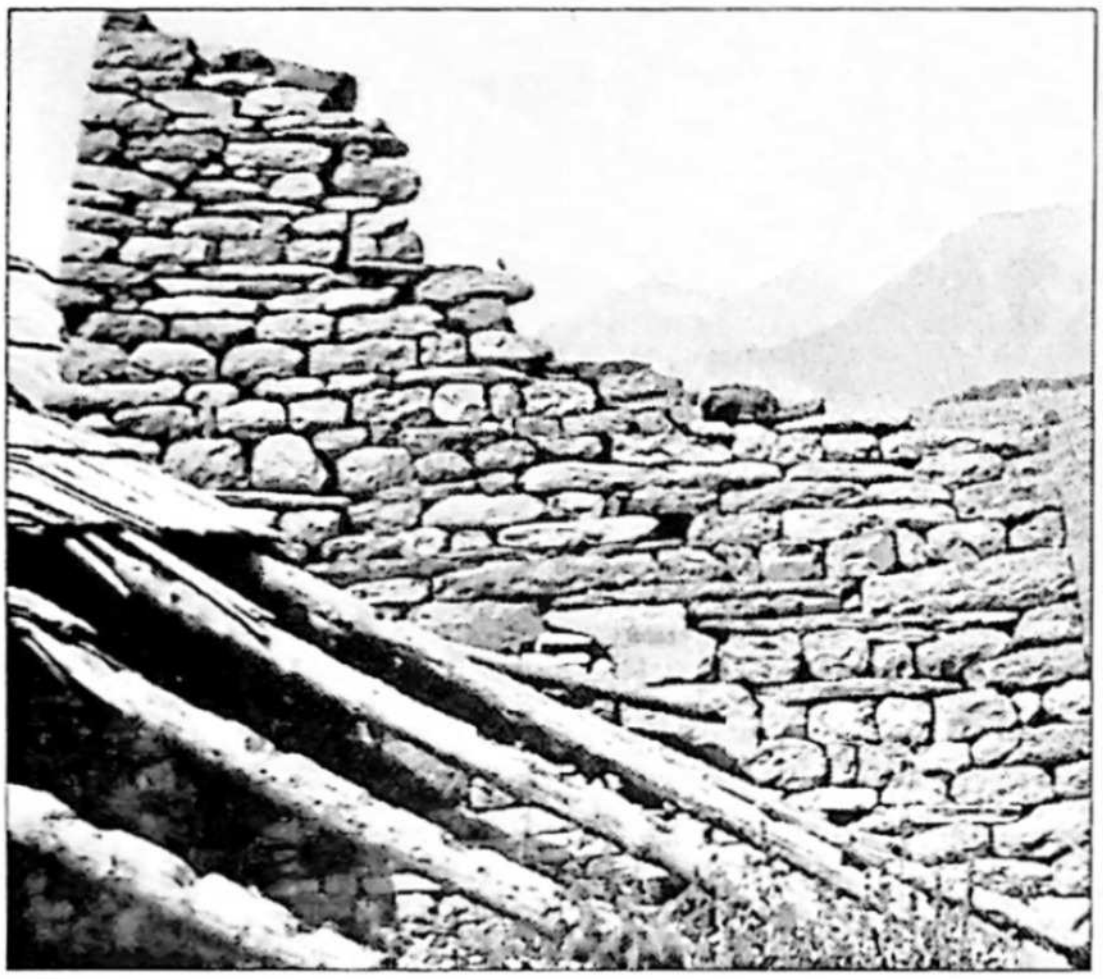
კოშკის კედლის წყობა. Кладка стены

კოშკი ნაგებია ფიქალითა და ფლეთილი ქვით. გადარჩენილია სამი სართული. გეგმის აზომვა არ ხერხდება. კოშკის დარჩენილი ნაწილი ამოვსებულია მიწითა და ქვა-ღორღით.

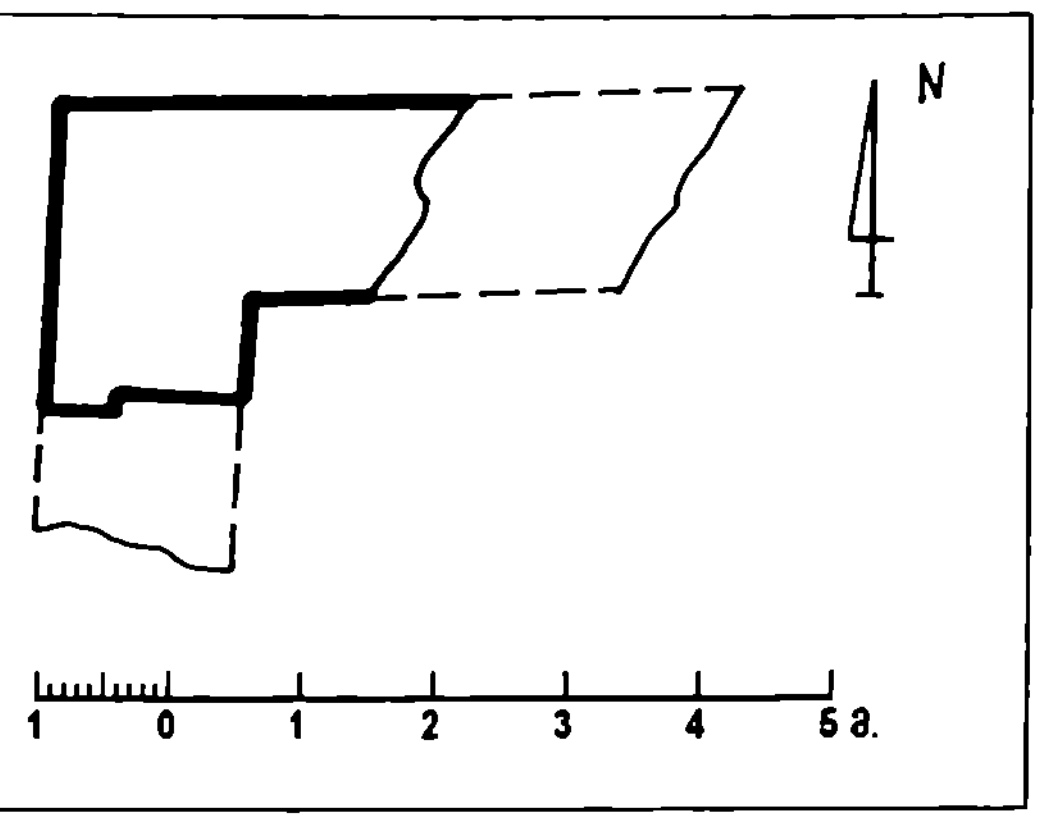
კოშკის ნანგრევი. მეორე სართულის გეგმა.
Развалины башни. План второго этажа

От башни уцелел северо-западный угол и в западной стене часть арочного проема двери.

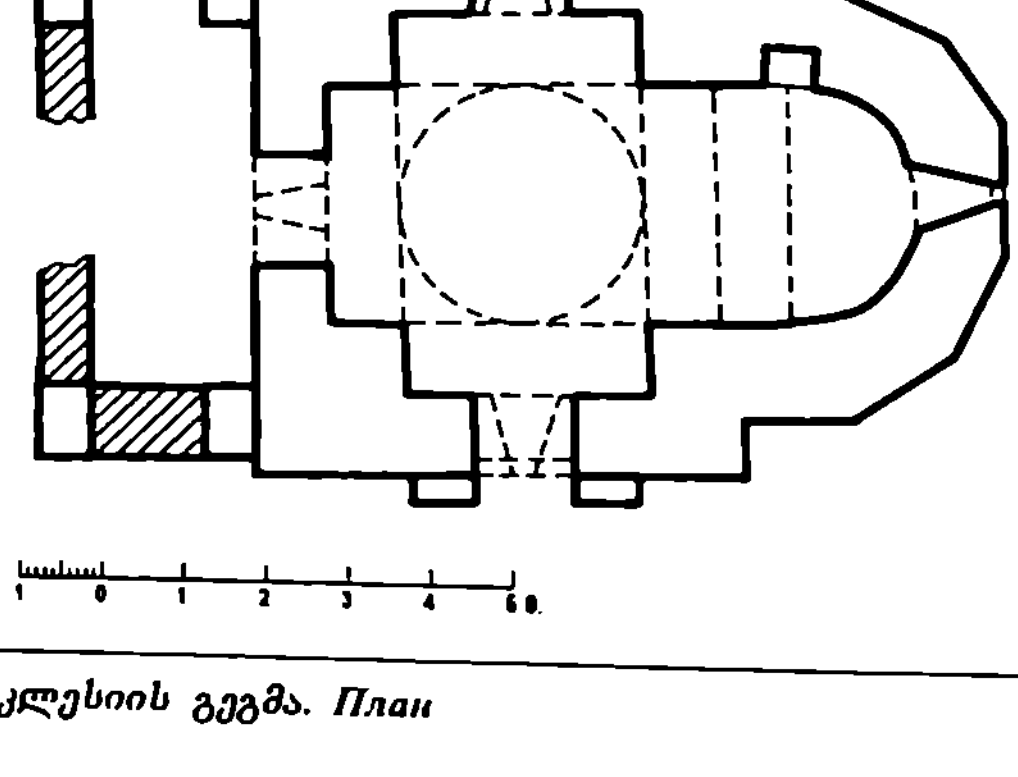
ეკლესიის გეგმა. План

კარიბჭე კედელს თითქმის მთელ სიგრძეზე გაუყვება, ჩრდილოეთიდან და სამხრეთიდან კი მხოლოდ საბრჯენებია. დასავლეთი კარიბჭის თავზე ნიშია მოთავსებული. გუმბათი ნაწილობრივ ჩამოქცეულია. ძეგლზე ამოსულია დიდი ზომის არყის ხეები.

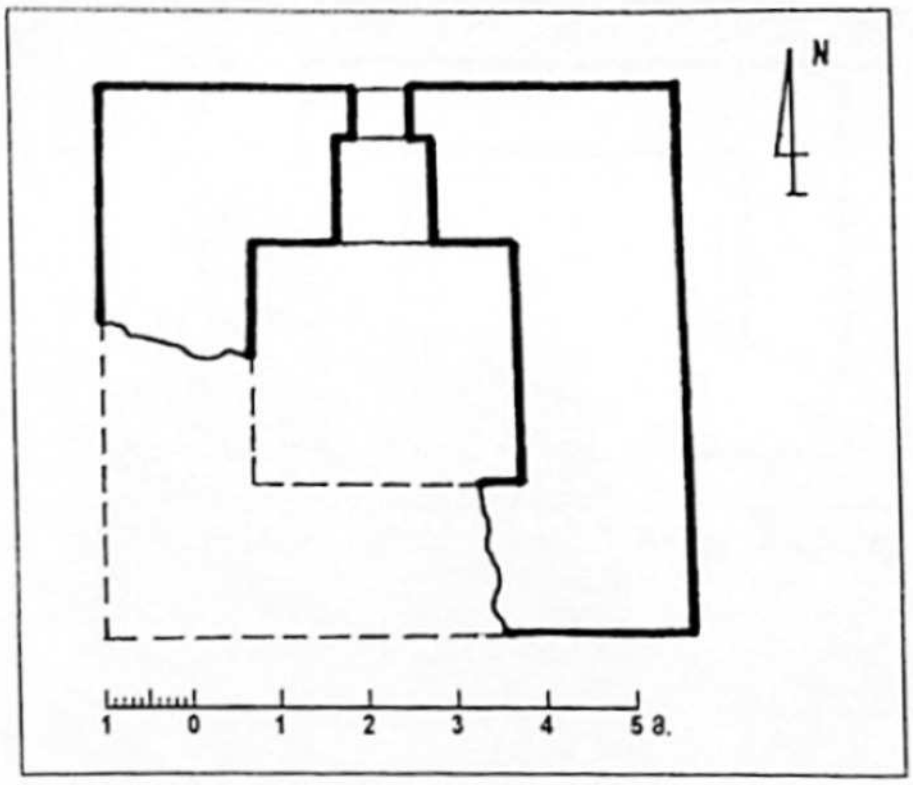
მეორე სართულის გეგმა. Вид с запада

ფლეთილი ქვით ნაგები კოშკიდან შემორჩენილია ხუთი სართული. ჩრდილოეთ კედელში, მეორე სართულზე გაჭრილია თაღოვანი შესასვლელი. სამხრეთი და დასავლეთი კედლები მთლიანად დანგრეულია.

Башня возведенная из рваного камня, сохранилась на уровне пятого этажа. Первый этаж заполнен камнями. Северная стена обрушена. В северной стене второго этажа прорезана арочная дверь. Южная и западная стены полностью обрушены.

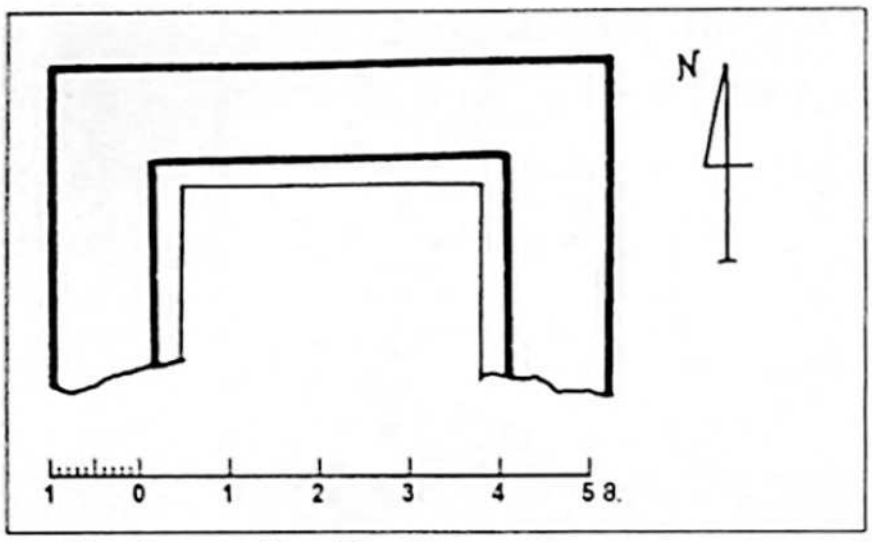
კოშკის გეგმა. План

გეგმით ოთხკუთხა კოშკი ნაშენია ფიქალითა და ფლეთილი ქვით. სამხრეთი კედელი მთლიანად, აღმოსავლეთი და დასავლეთი კი ნაწილობრივ არის დანგრეული. კოშკიდან ხუთი სართულია შემორჩენილი.

рваного камня и сланца. Южная стена обрушена польностью, восточная и западная стены - частично.

Башня сохранилась на уровне пятого этажа.

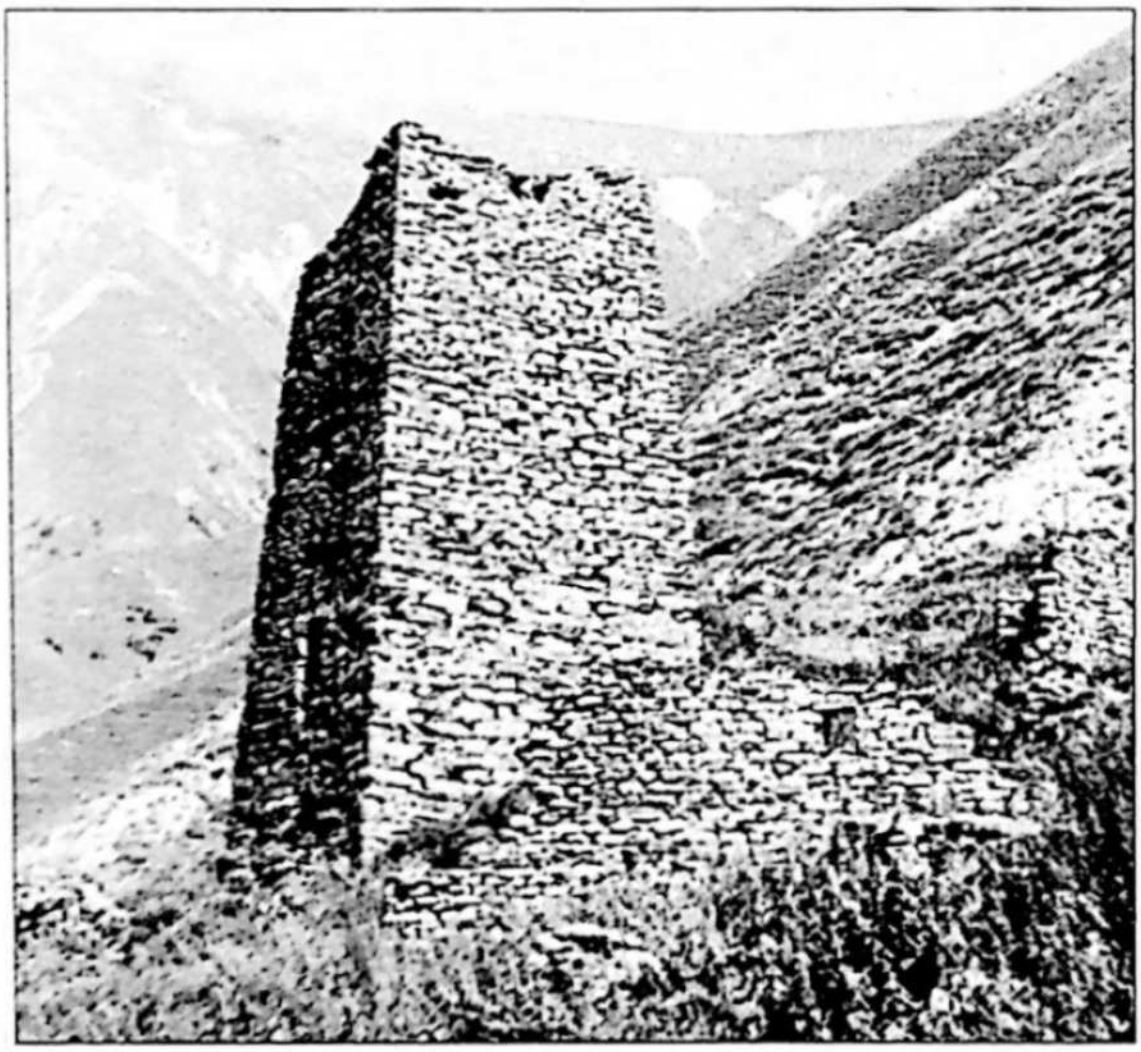
ხედი სამხრეთ-დასავლეთიდან. Вид с юго-запада

ნაგებობა გეგმით კვადრატს უახლოვდება. შემორჩენილია ოთხი სართული. პირველი სართული ამოვსებულია ჩამონაშალი ქვით. მეორე სართულის დასავლეთ კედელში გაჭრილია თაღოვანი შესასვლელი. კოშკი ნაგებია ფიქალით, ფლეთილი ქვით და დუღაბით.

От квадратной башни уцелело четыре этажа. Первый этаж заполнен осыпавшимися камнями.

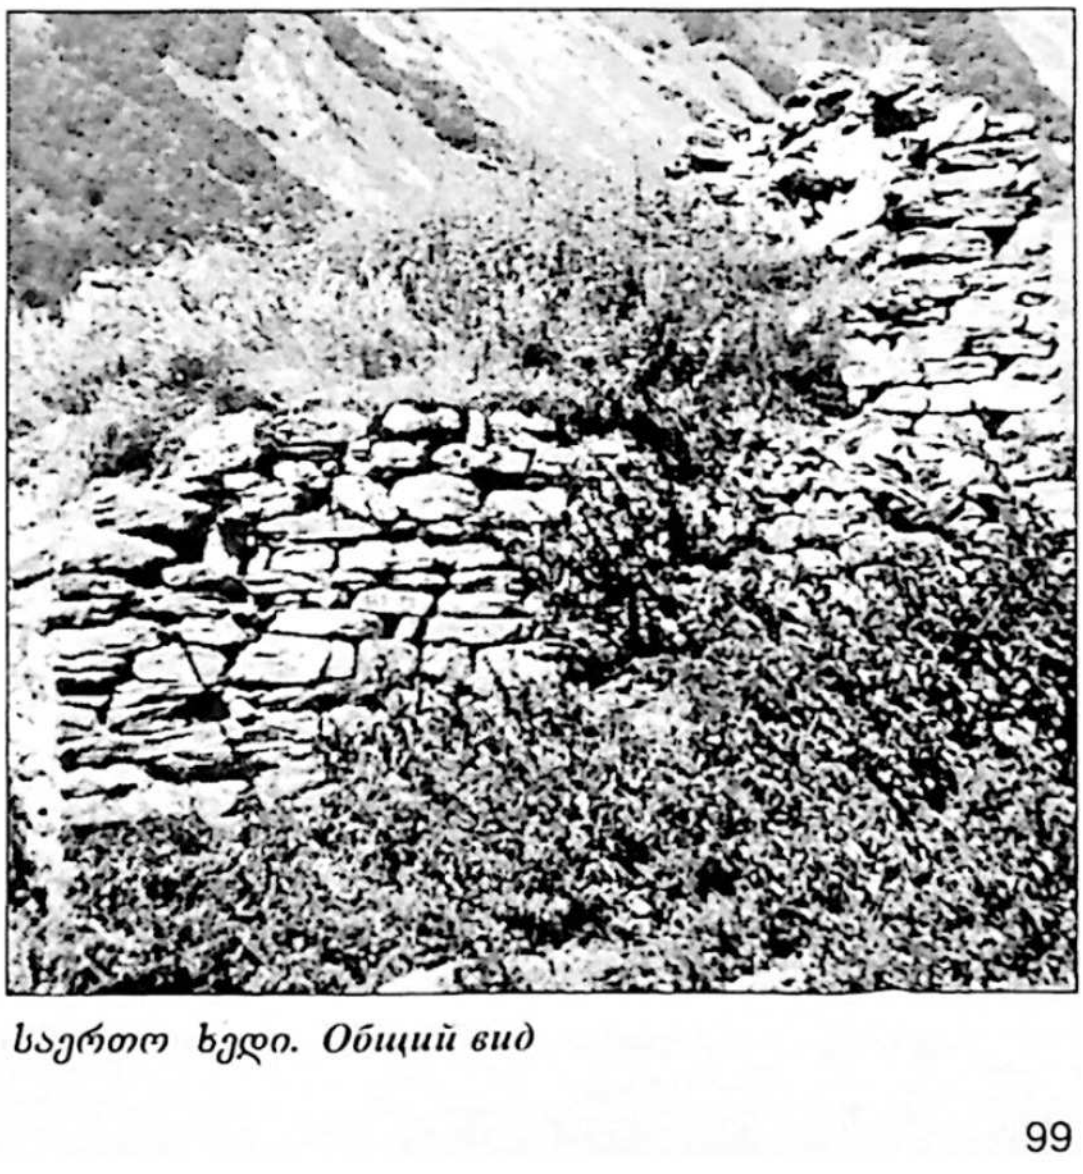
საერთო ხედი. Общий вид

ფლეთილი ქვით ნაშენი კოშკი გეგმით კვადრატს უახლოვდება. ნაგებობა დანგრეულია, კედლები შემორჩენილია 2,5-3 მ-ის სიმაღლეზე. პირველი სართული ამოვსებულია ქვითა და მიწით.

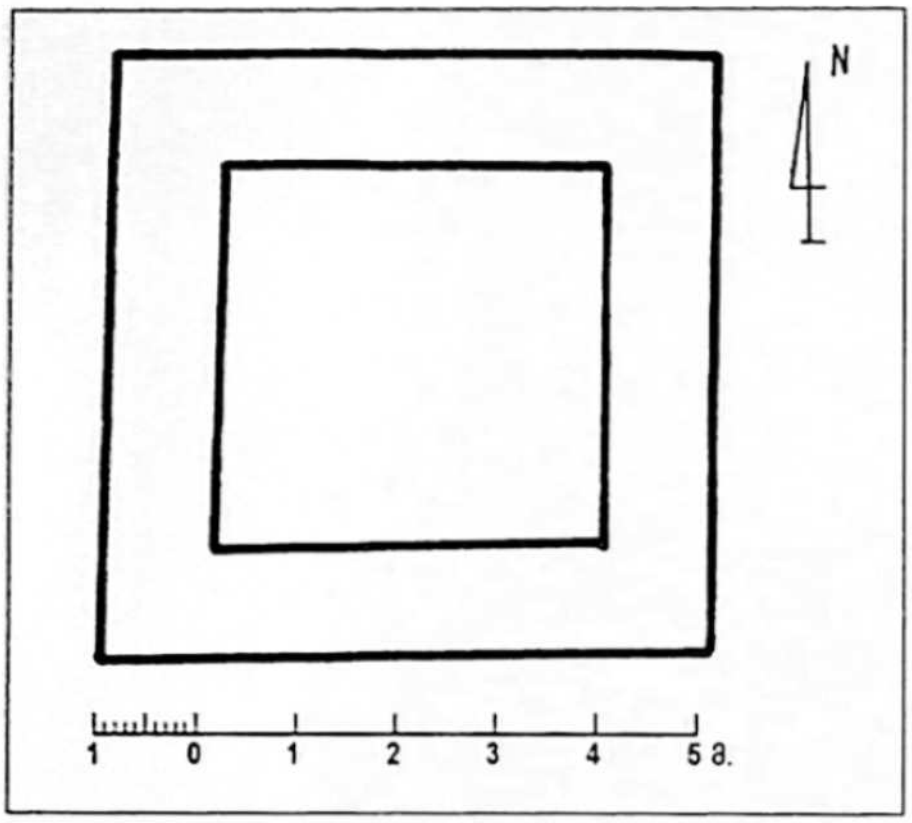
კოშკის გეგმა. План

Башня почти развалилась, оставшиеся стены достигают не более двух, иногда трёх метров.

Первый этаж засыпан землей и обвалившимися камнями.

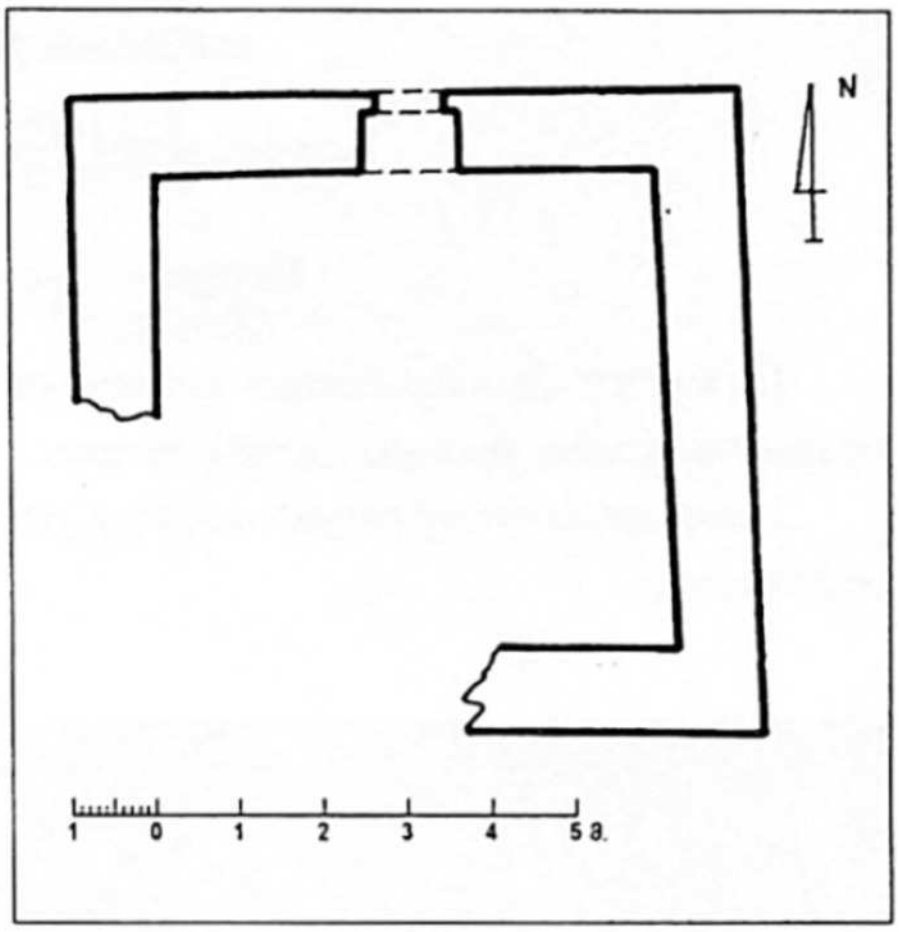
კოშკის მეორე სართულის გეგმა.
План второго этажа

კედელში მეორე სართულზე გაჭრილია თაღოვანი შესასვლელი. სამხრეთისა და დასავლეთის კედლები ფრაგმენტულადაა შემორჩენილი. კოშკის გარშემო და შიგნით მიწის დონე აწეულია. ყრია ჩამონაშალი ქვა.

В северной стене второго этажа проделан вход. Южная и западная стены сохранились фрагментарно. Вокруг здания поднят уровень земли.

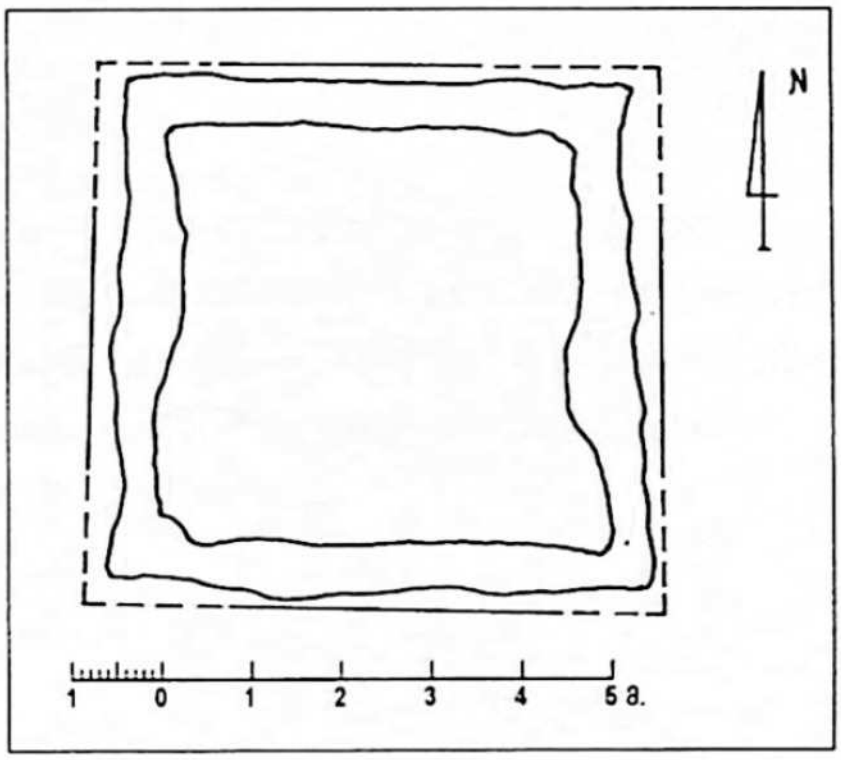
სქემატური გეგმა. Схематический план

ფლეთილი ქვით ნაგები კოშკი დანგრეულია და ამოვსებულია მიწით. აქა-იქ შეიმჩნევა დუღაბის კვალი.

Башня лежит в развалинах. Среди груды камней доминирует рваный камень, которой очевидно был строительным материалом здания.

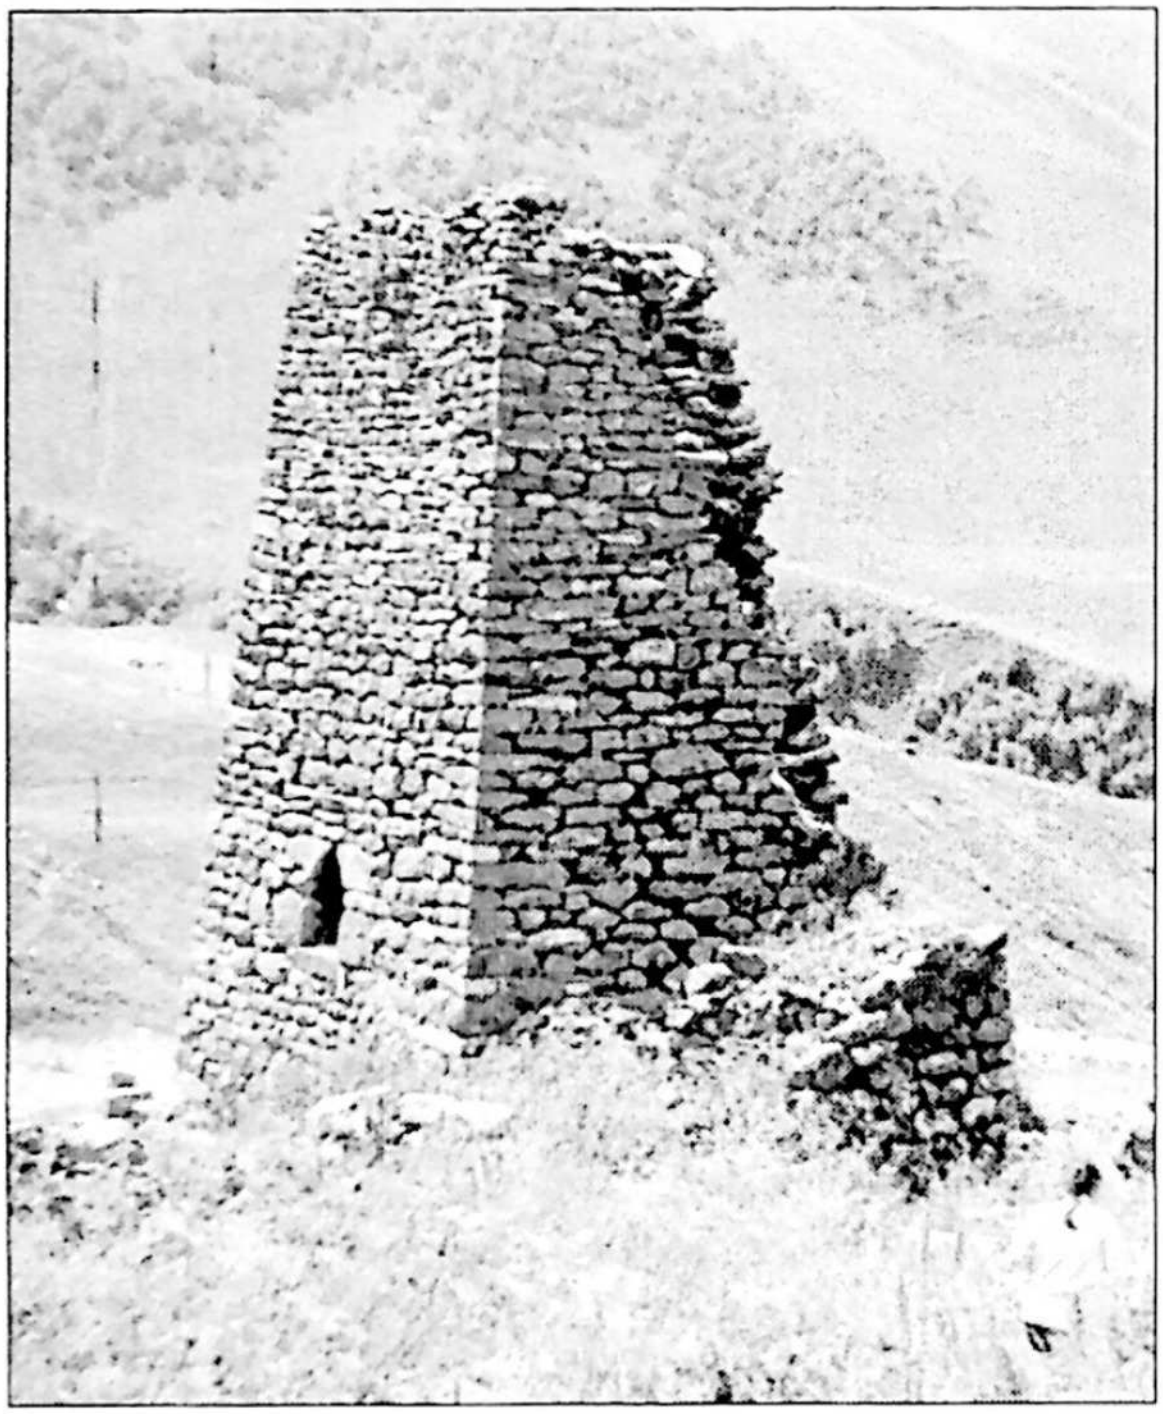
ხედი ჩრდილო-აღმოსავლეთიდან. Вид с северо-востока

კოშკი ნაგებია საშუალო ზომის ფლეთილი ქვითა და კირის დუღაბით. დუღაბი კარგად შეიმჩნევა ორი სართულის სიმაღლეზე. შემორჩენილია ოთხი სართული. ჩრდილო-დასავლეთი კუთხე ჩამონგრეულია. აღმოსავლეთ კედელში მეორე სართულზე დატანებულია კარი. კოშკის გარშემო მიწის დონე აწეულია, იქვე, ჩრდილოეთი კედლის ახლოს შემორჩენილია გალავნის კედლის ფრაგმენტი.
