საქართველოს ძეგლთა დაცვის დეპარტამენტი

ჯავის რაიონის
არქიტექტურული მემკვიდრეობა

1985-1986 წლების ექსპედიციის მასალები

Архитектурное наследие Джавского района

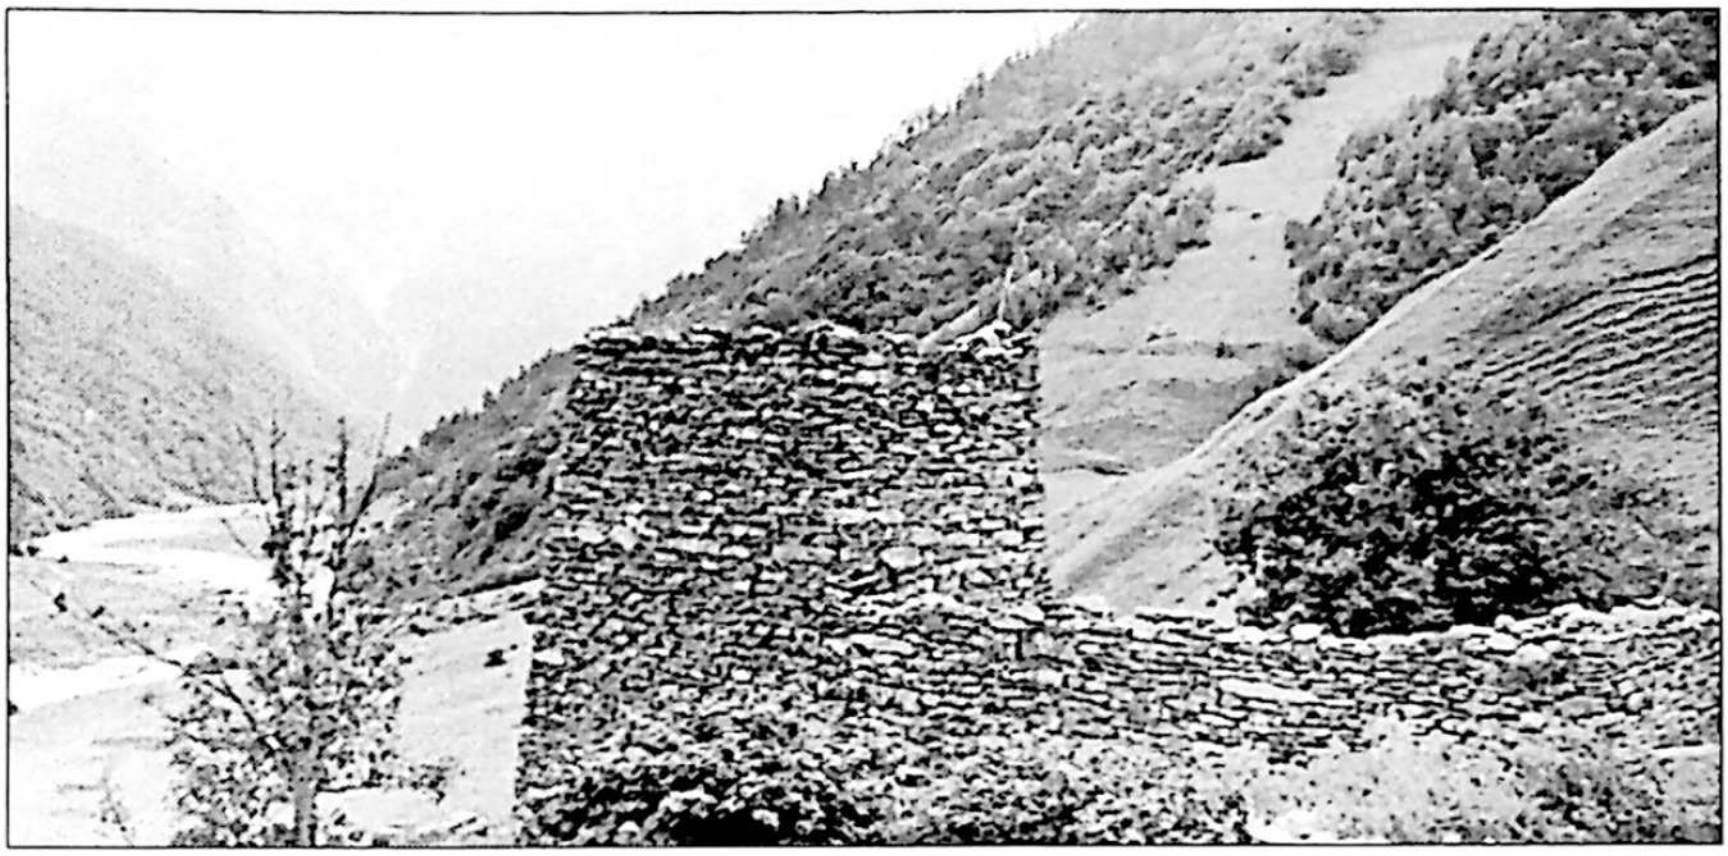
საერთო ხედი. Общий вид

კოშკი ნაგებია სხვადასხვა ზომის ფლეთილი ქვით. შემორჩენილია ოთხი სართული. კარი გაჭრილია სამხრეთით, მეორე სართულზე. გეგმაში კოშკი არაწესიერი ოთხკუთხედია. ჩრდილო-დასავლეთი კუთხე ჩამონგრეულია. კოშკის სამხრეთ-დასავლეთ კედელს მიჯრილი აქვს იგივე მასალით ნაშენი გალავანი.

Башня возведённая из рваного камня уцелела на уровне четвёртого этажа. В южной стене второго этажа прорезана дверь. Северо-западный угол здания обвалился. К юго-западному углу башни примыкает ограда, возведенная также из рваного камня.

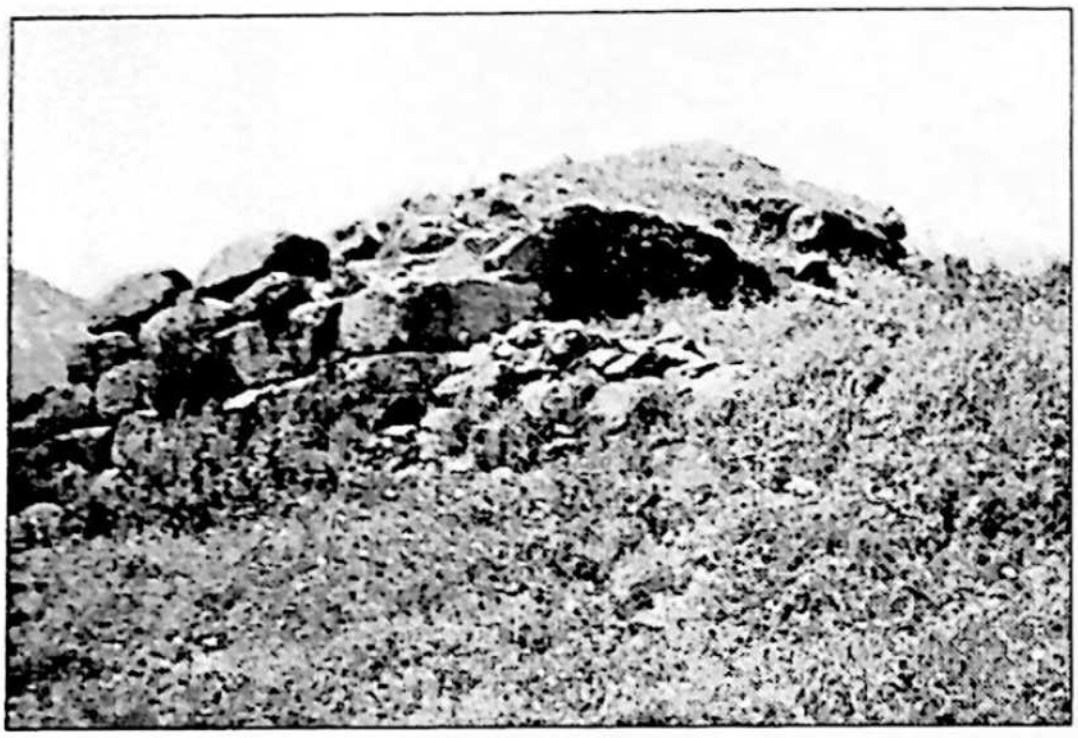
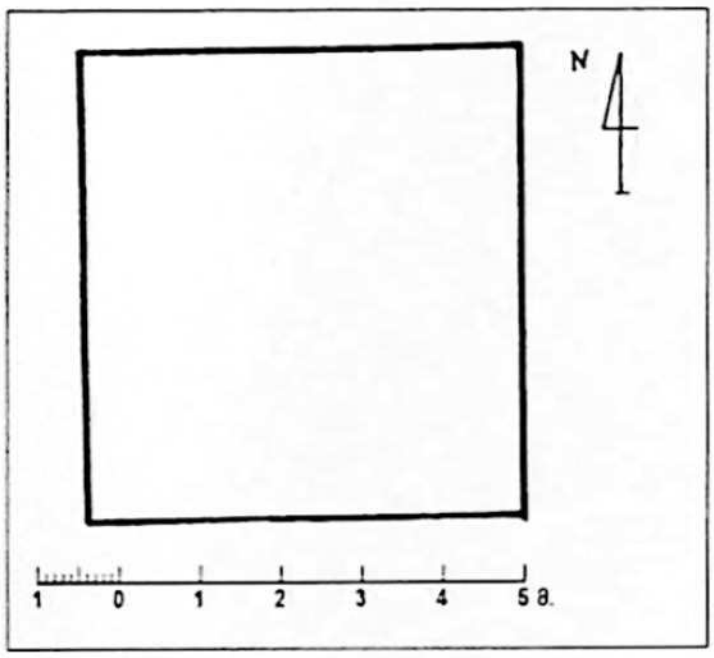
საერთო ხედი. Общий вид

კოშკი მთლიანად დანგრეულია. შემორჩენილია კედლის მცირე ნაწილი. ქვა ფლეთილია. აზომვა ხერხდება მხოლოდ ნაწილობრივ.

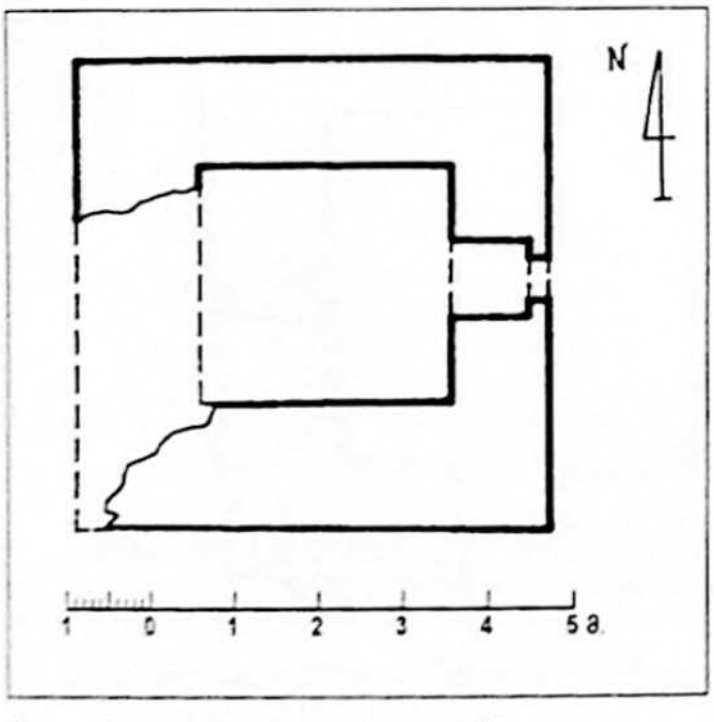
მეორე სართულის გეგმა.
План второго этажа

გეგმით ოთხკუთხა კოშკი ნაგებია სხვადასხვა ზომის ფლეთილი ქვით. მეორე სართულზე აღმოსავლეთით გაჭრილია თაღოვანი კარი. კოშკი შემორჩა ოთხი სართულის დონეზე. დასავლეთი კედელი თითქმის მთლიანად დანგრეულია.

Четырёхугольная башня возведена из рваного камня. В восточной стене второго этажа устроена арочная дверь. Башня уцелела на высоте четвёртого этажа. Западная стена целиком развалена.

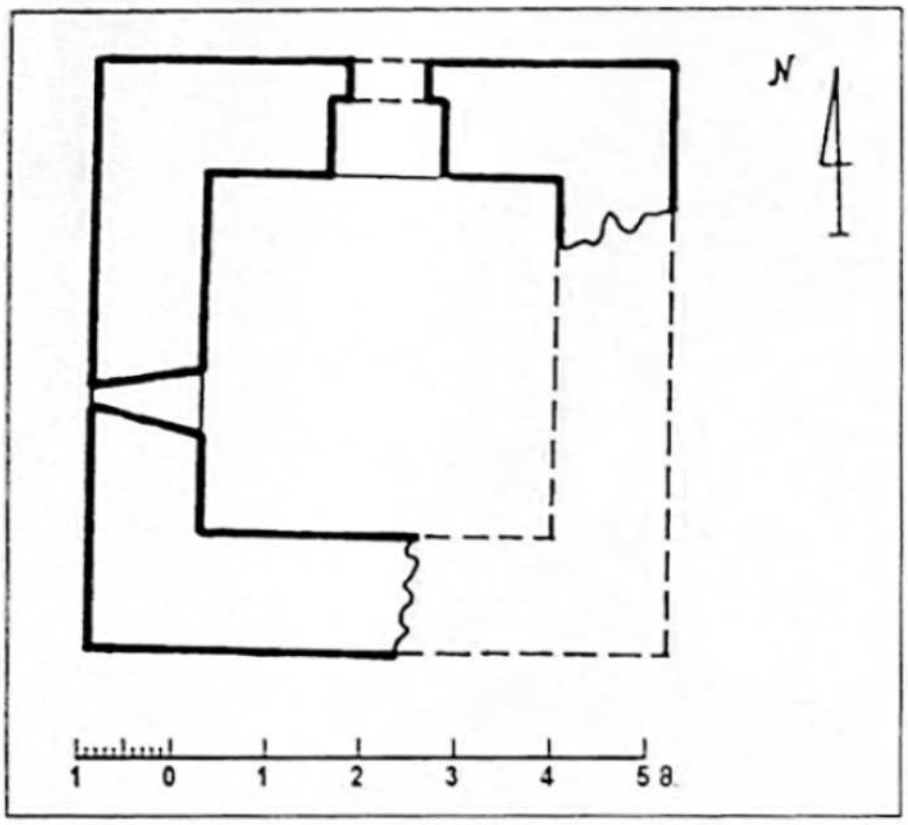
მეორე სართულის გეგმა.
План второго этажа

ოთხი სართულის დონეზე შემორჩენილი კოშკი გეგმით ოთხკუთხაა. ნაგებია ფლეთილი ქვითა და კირის დუღაბით. თაღოვანი შესასვლელი მეორე სართულის ჩრდილოეთ კედელშია დატანებული. სამხრეთი და აღმოსავლეთი კედლები დანგრეულია. პირველი სართული ამოვსებულია მიწითა და ნაყარი ქვით.

Четырёхугольная в плане башня уцелела на высоте четвёртого этажа. Возведена она из рваного камня. В северной стене второго этажа устроена арочная дверь.Южная и восточная стены частично разрушены. Первый этаж заполнен землёй и обвалившимися камнями.

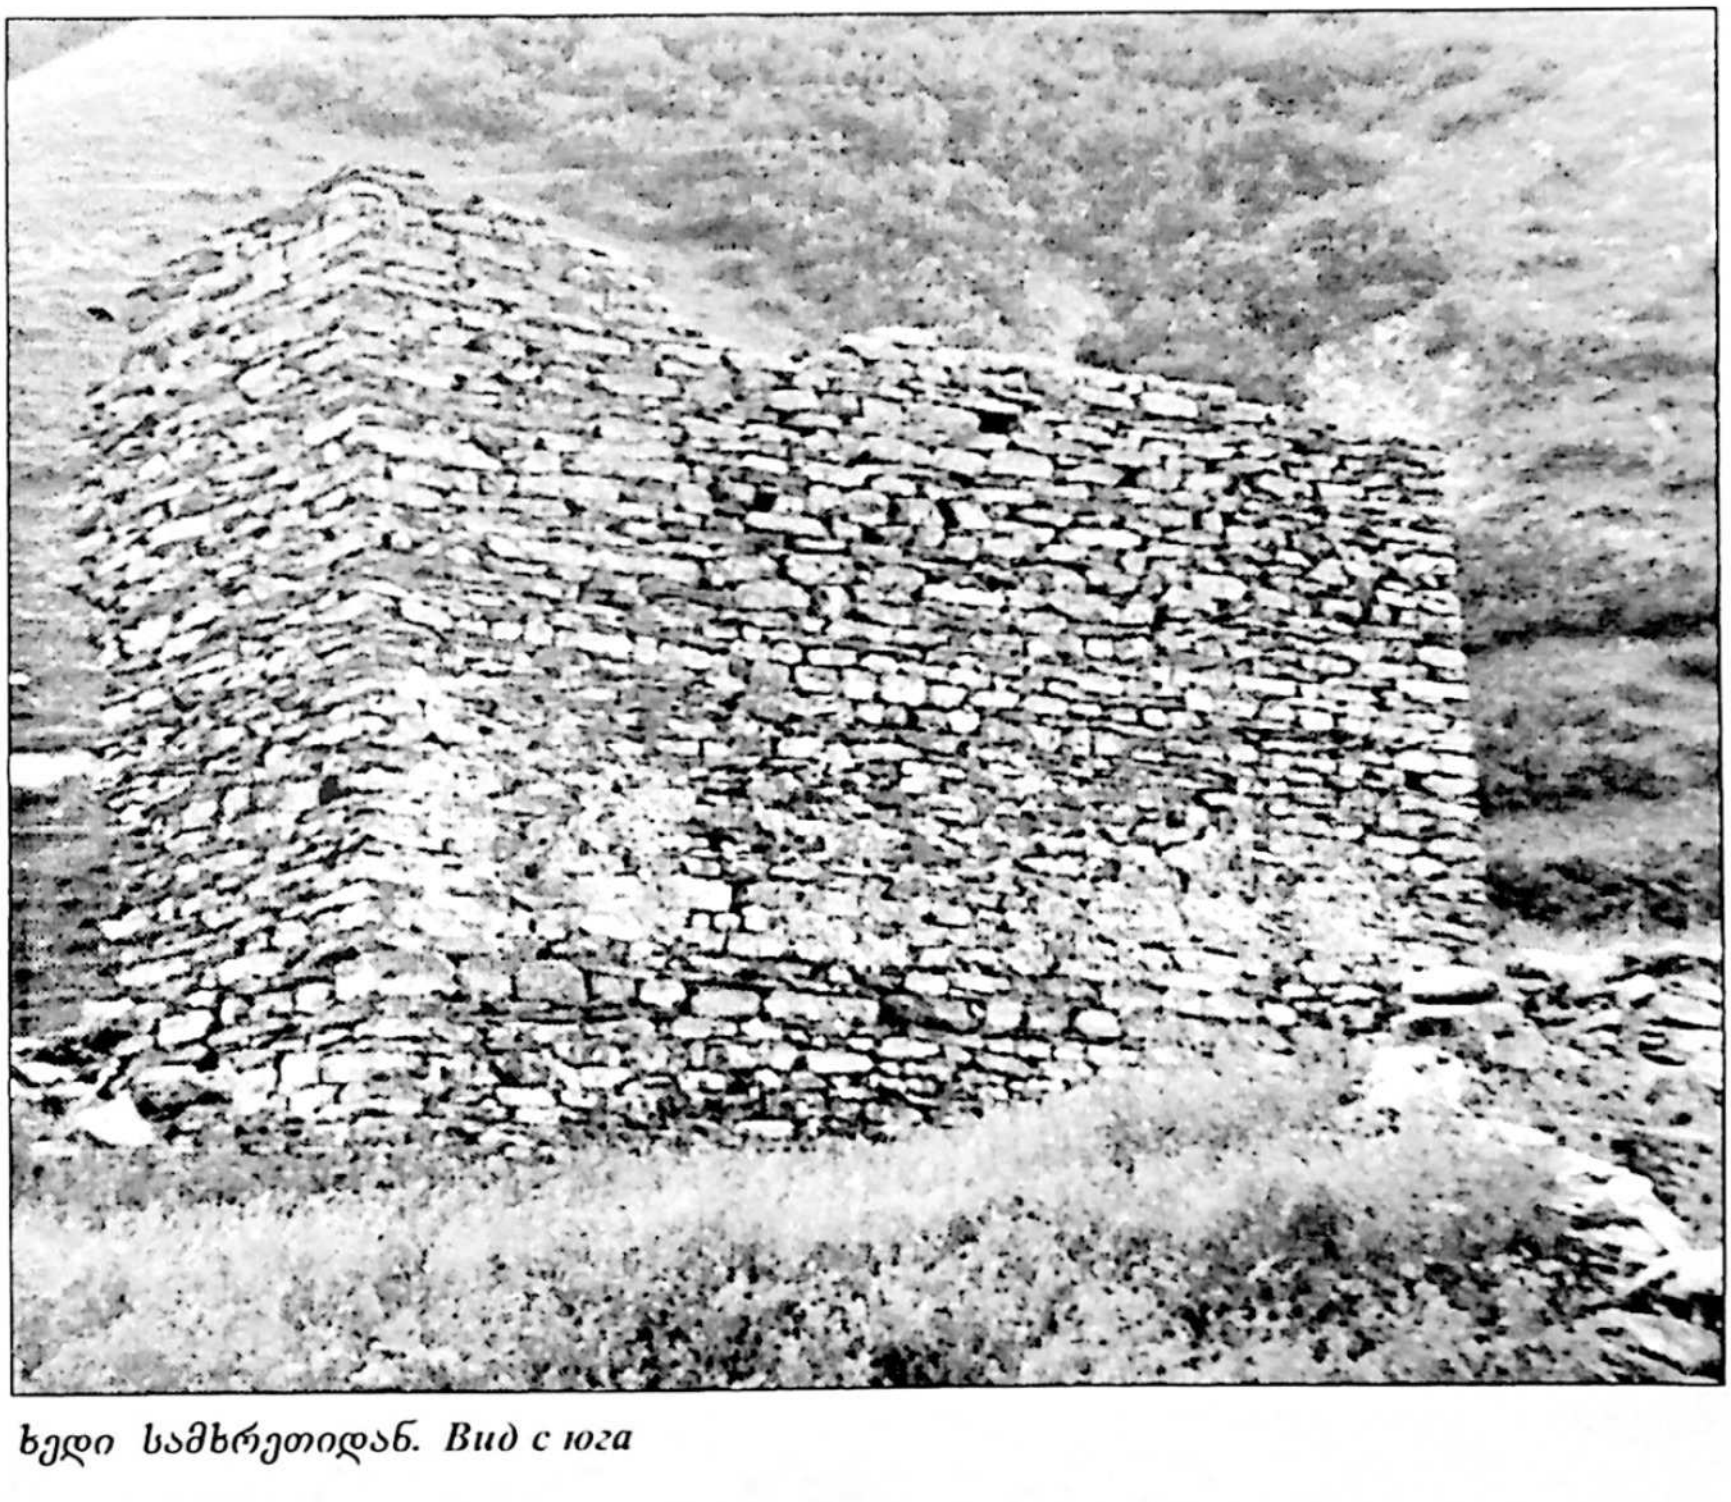
ხედი სამხრეთიდან. Вид с юга

გეგმით ოთხკუთხა კოშკი ნაგებია ფიქალით, ფლეთილი ქვით და კირის დუღაბით. შემორჩენილია ოთხი სართული. ჩრდილოეთით, მეორე სართულზე გაჭრილია კარი. დასავლეთი კედელი მთლიანად დანგრეულია.

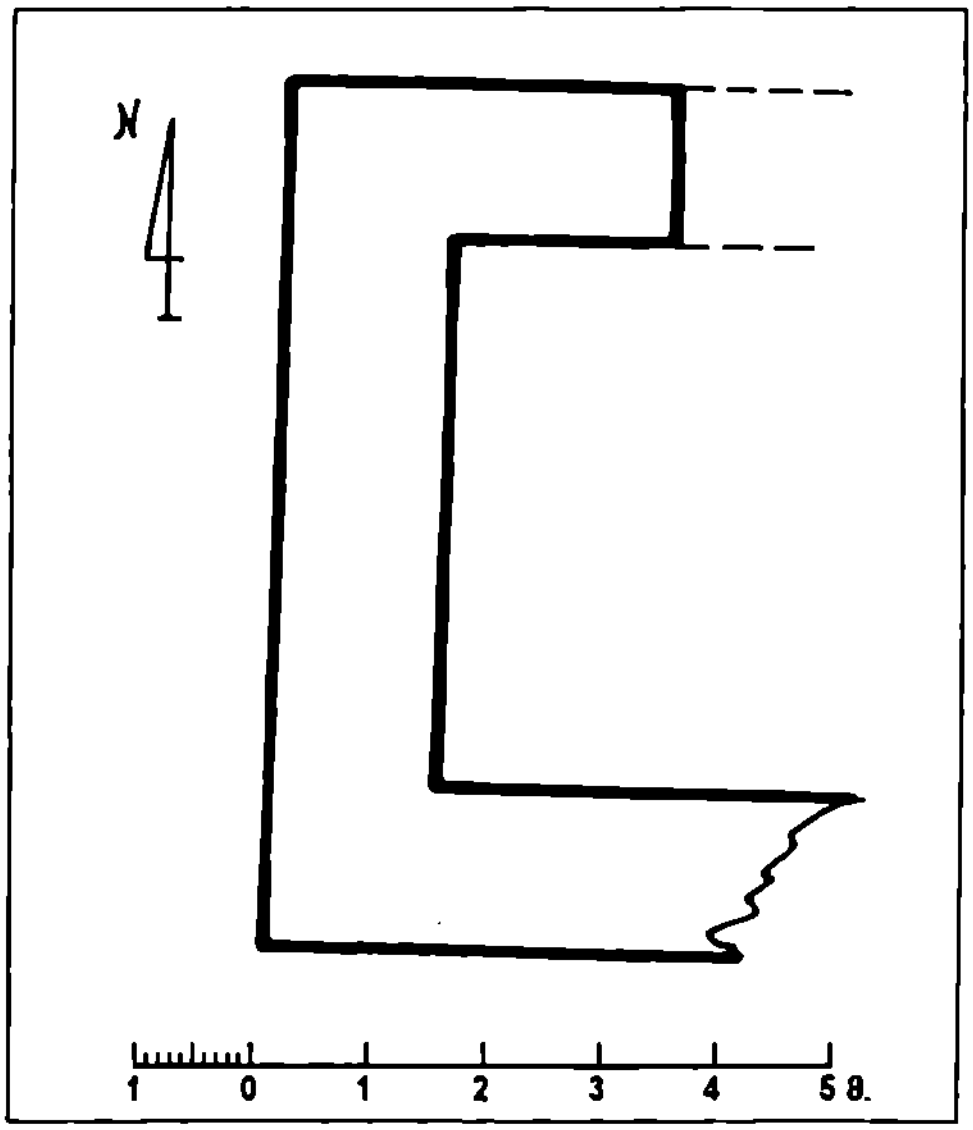
გეგმა. План

Башня, возведеннаяиз рваного камня, почти разрушена. Западная стена уцелела на высоте третьего этажа, восточная и северная сохранились фрагментарно.

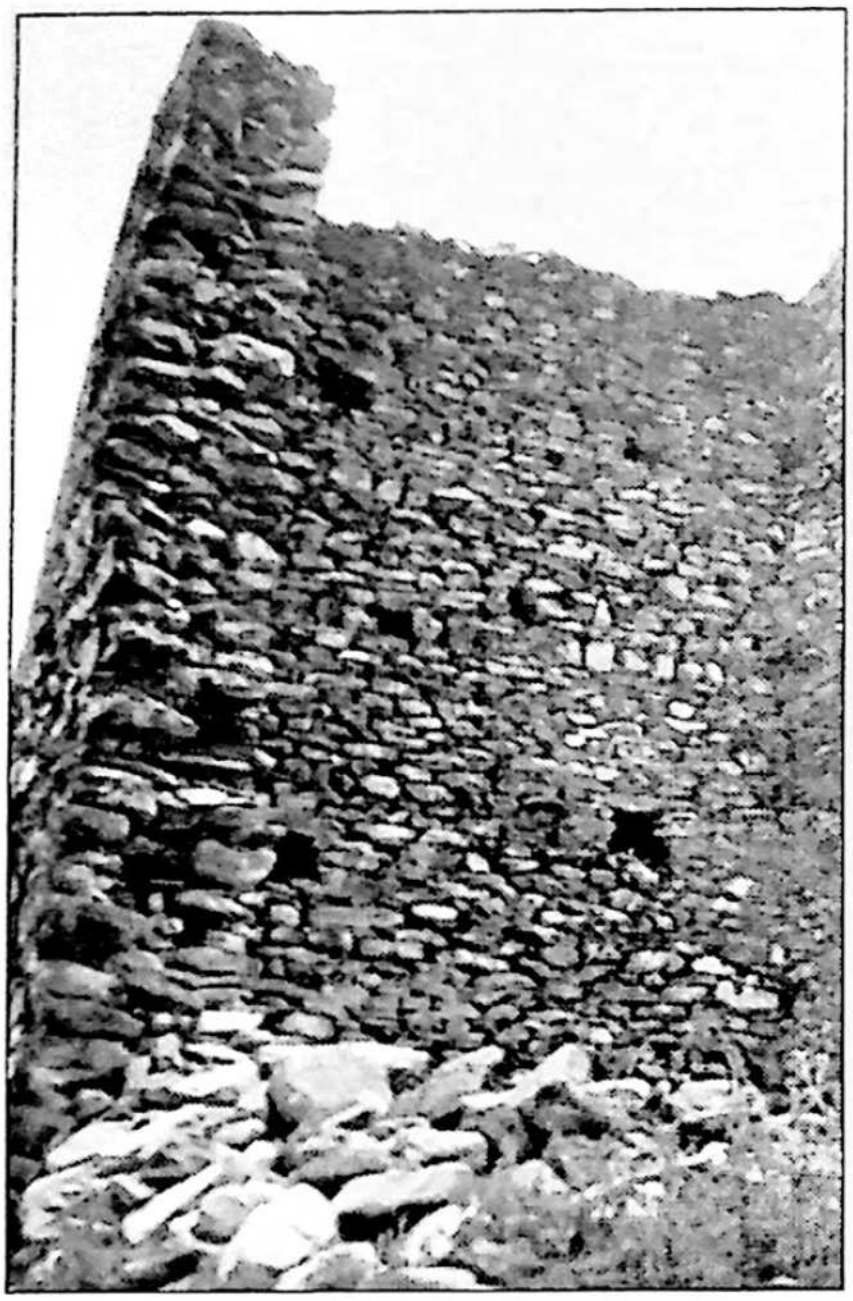
კოშკის ინტერიერი. Интерьер

В стенах интерьера уцелели гнезда от деревянных балок междуэтажного перекрытия.

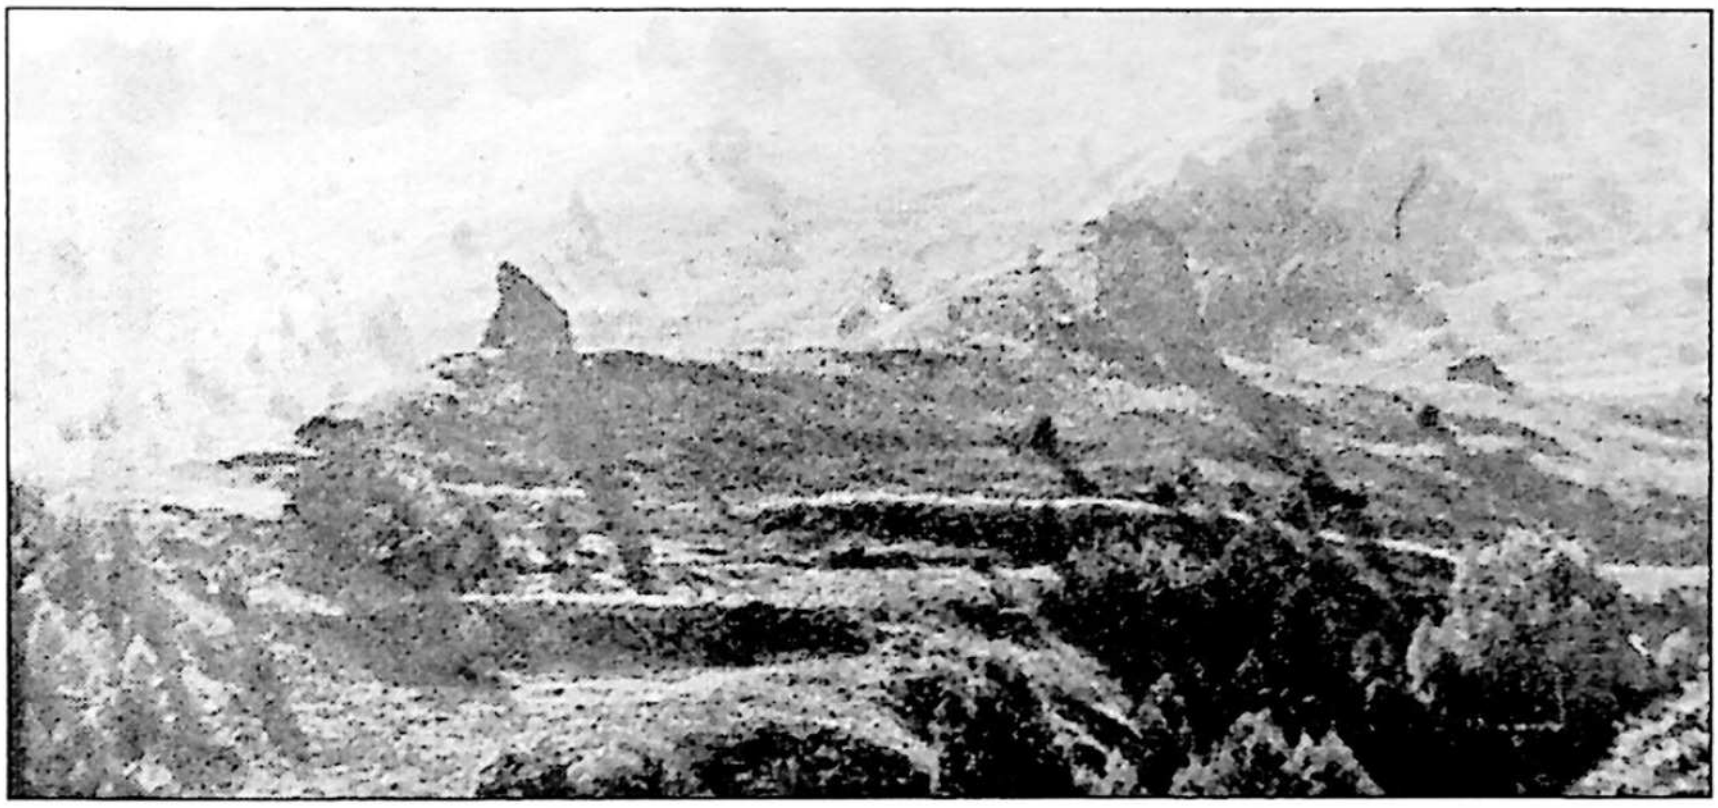
საერთო ხედი. Общий вид

სოფ. ჩელიათას სამხრეთ-დასავლეთით, მთის ქედზე დგას ორი კოშკი. პირველი ნაგებია საშუალო ზომის ფლეთილი ქვით. გეგმით ოთხკუთხაა. მეორე სართულზე სამხრეთ კედელში გაჭრილია კარი. მეორე კოშკიც ასევე ნაგებია საშუალო ზომის ფლეთილი ქვით. დუღაბი გამორეცხილია. კოშკი დანგრეულია, შემორჩენილია ჩრდილოეთი კედელი ორი სართულის დონეზე.

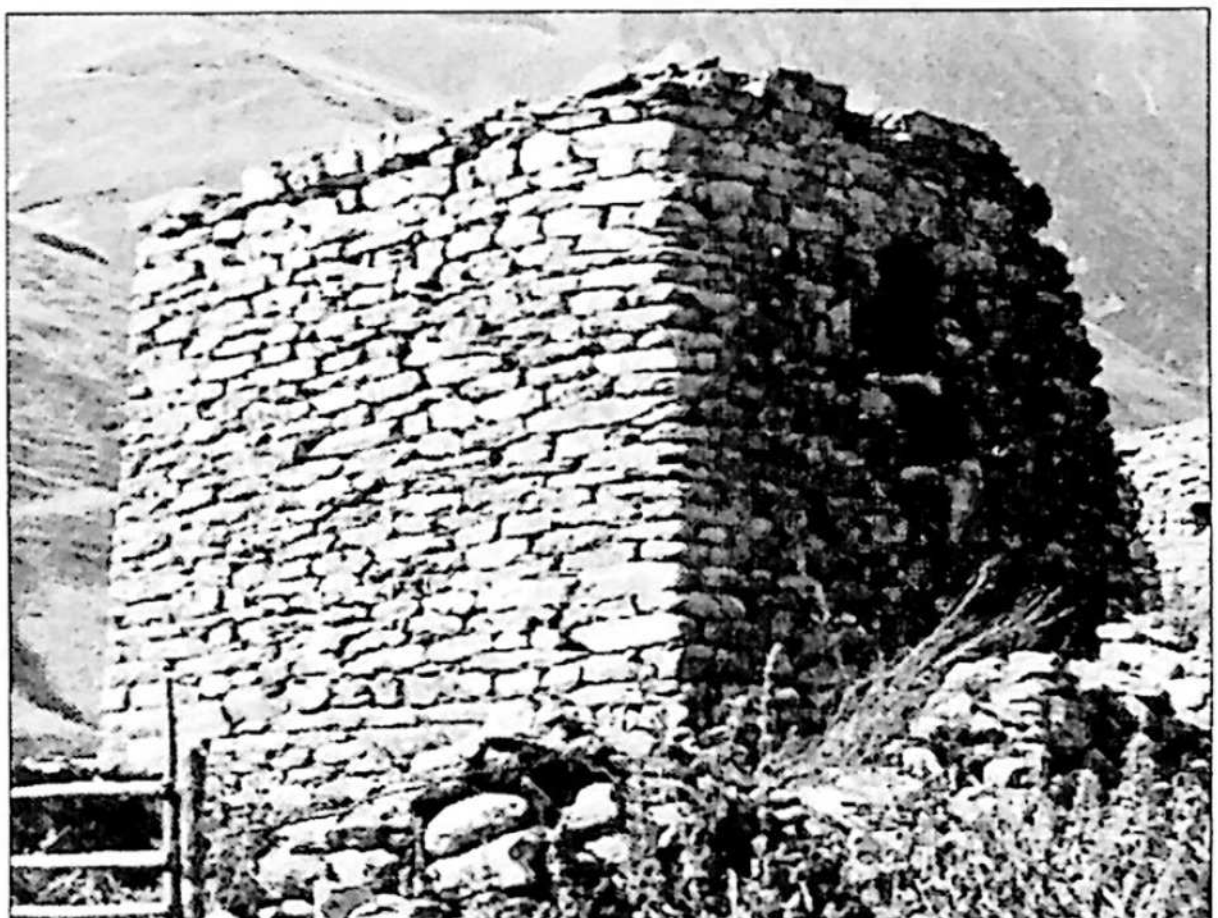
ხედი სამხრეთ-დასავლეთიდან. Вид с юго-запада

ოთხკუთხა გეგმის კოშკი ნაგებია საშუალო ზომის ფლეთილი ქვითა და კირის დუღაბით. ძეგლი ორი სართულის სიმაღლეზეა შემორჩენილი. მეორე სართულზე, სამხრეთ კედელში გაჭრილია თაღოვანი კარი. კოშკი შიგნიდან ამოვსებულია ქვითა და მიწით.

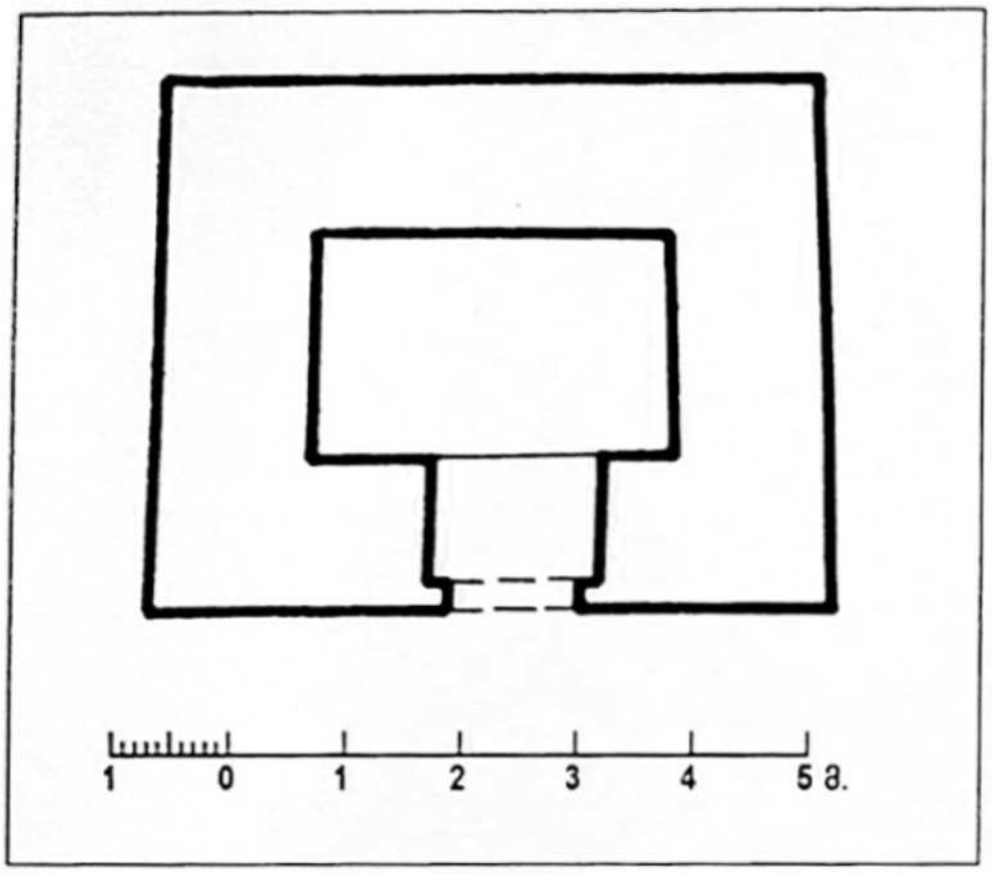
კოშკის მეორე სართულის გეგმა.
План второго этажа

Четырёхугольная башня возведена из рваного камня. Памятник уцелел на уровне второго этажа. В южной стене второго этажа устроена арочная дверь. Башня заполнена землёй и обвалившимися камнями.

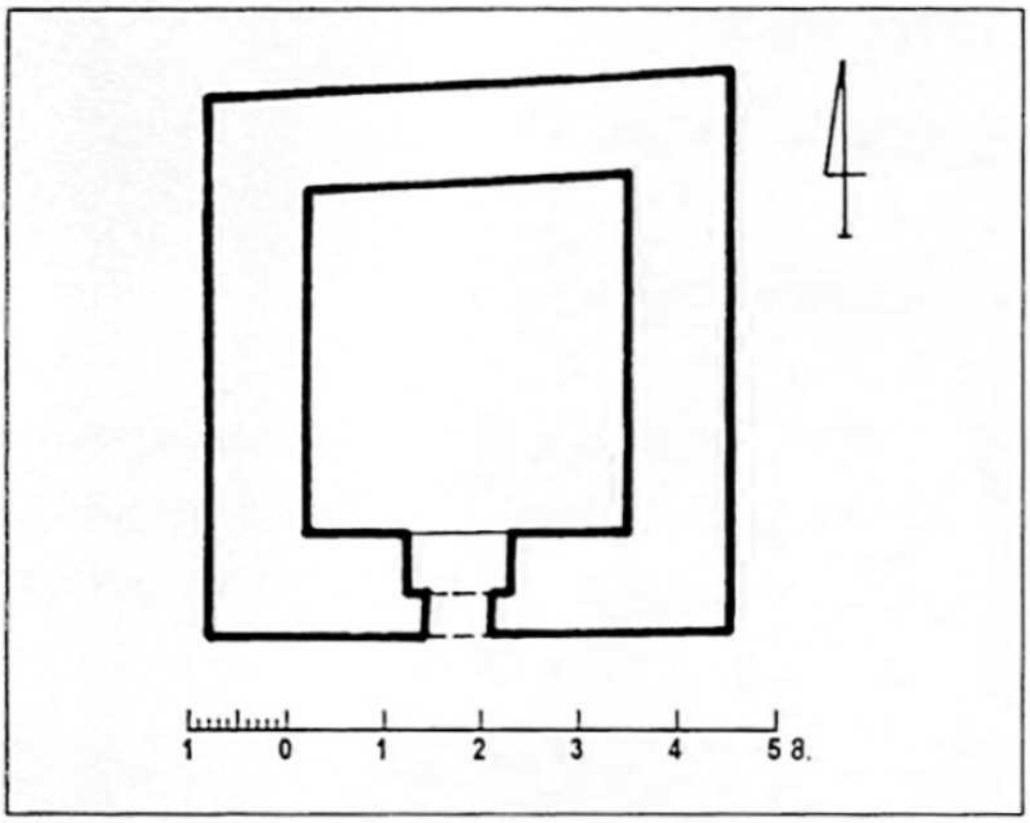
მეორე სართულის გეგმა. План второго этажа

გეგმით კვადრატული ნაგებობა შემორჩენილია ორი სართულის სიმაღლეზე. მეორე სართულზე, სამხრეთ კედელში გაჭრილია გარედან თაღოვანი და შიგნიდან არქიტრავული შესასვლელი. კოშკი ნაგებია ფლეთილი ქვით და დუღაბით.

Квадратная в плане башня уцелела на высоте второго этажа. В южной стене этого же этажа имеется дверь. В качестве строительного материала был использован рваный камень.

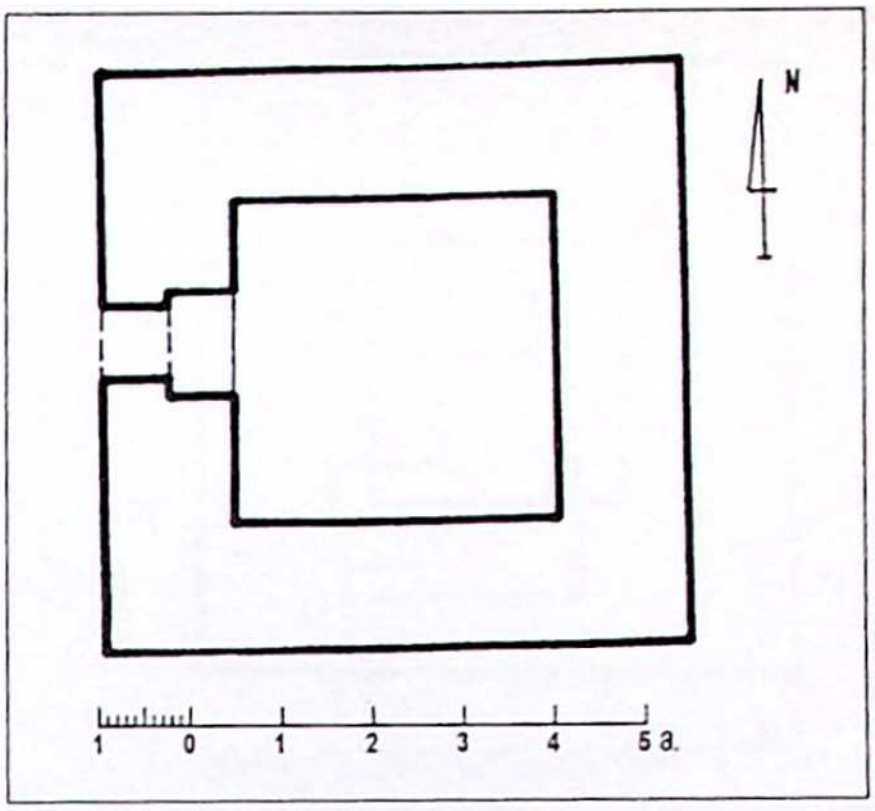
კოშკი. II სართულის გეგმა.
План второго этажа

ფლეთილი ქვით ნაგები კოშკი შემორჩენილია ორი სართულის სიმაღლეზე. პირველი სართული ამოვსებულია მიწით და ქვით. მეორე სართულის დასავლეთ კედელში გაჭრილია თაღოვანი შესასვლელი.

კედლები დაბზარულია, კოშკის გარშემო მიწის დონე აწეულია.

Башня возведенаиз рваного камня. Стены уцелели на уровне второго этажа. Первый этаж заполнен землёй и обвалившимися камнями. В западной стене второго этажа устроена дверь.

Уцелевшие стены имеют трещины. Вокруг башни уровень земли поднят.

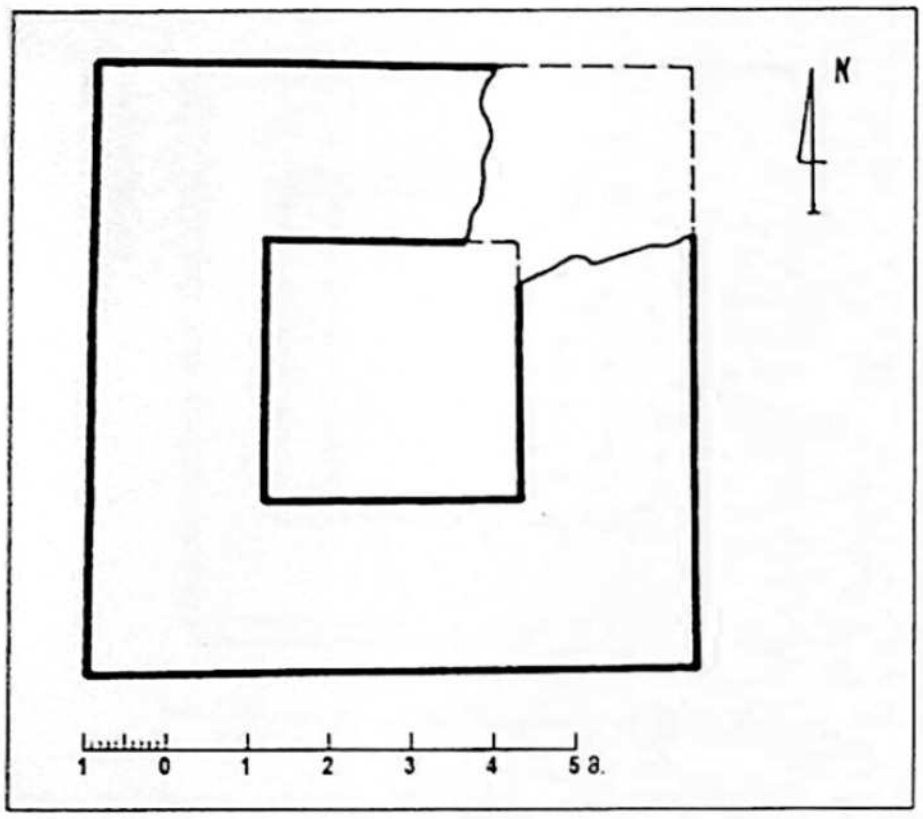
გეგმა. План

ნაგებობა გეგმით კვადრატს უახლოვდება. იგი შემორჩენილია ორი სართულის სიმაღლეზე. ჩრდილო-აღმოსავლეთი კუთხე მთლიანად დანგრეულია. კოშკი ნაგებია ფლეთილი ქვითა და დუღაბით.

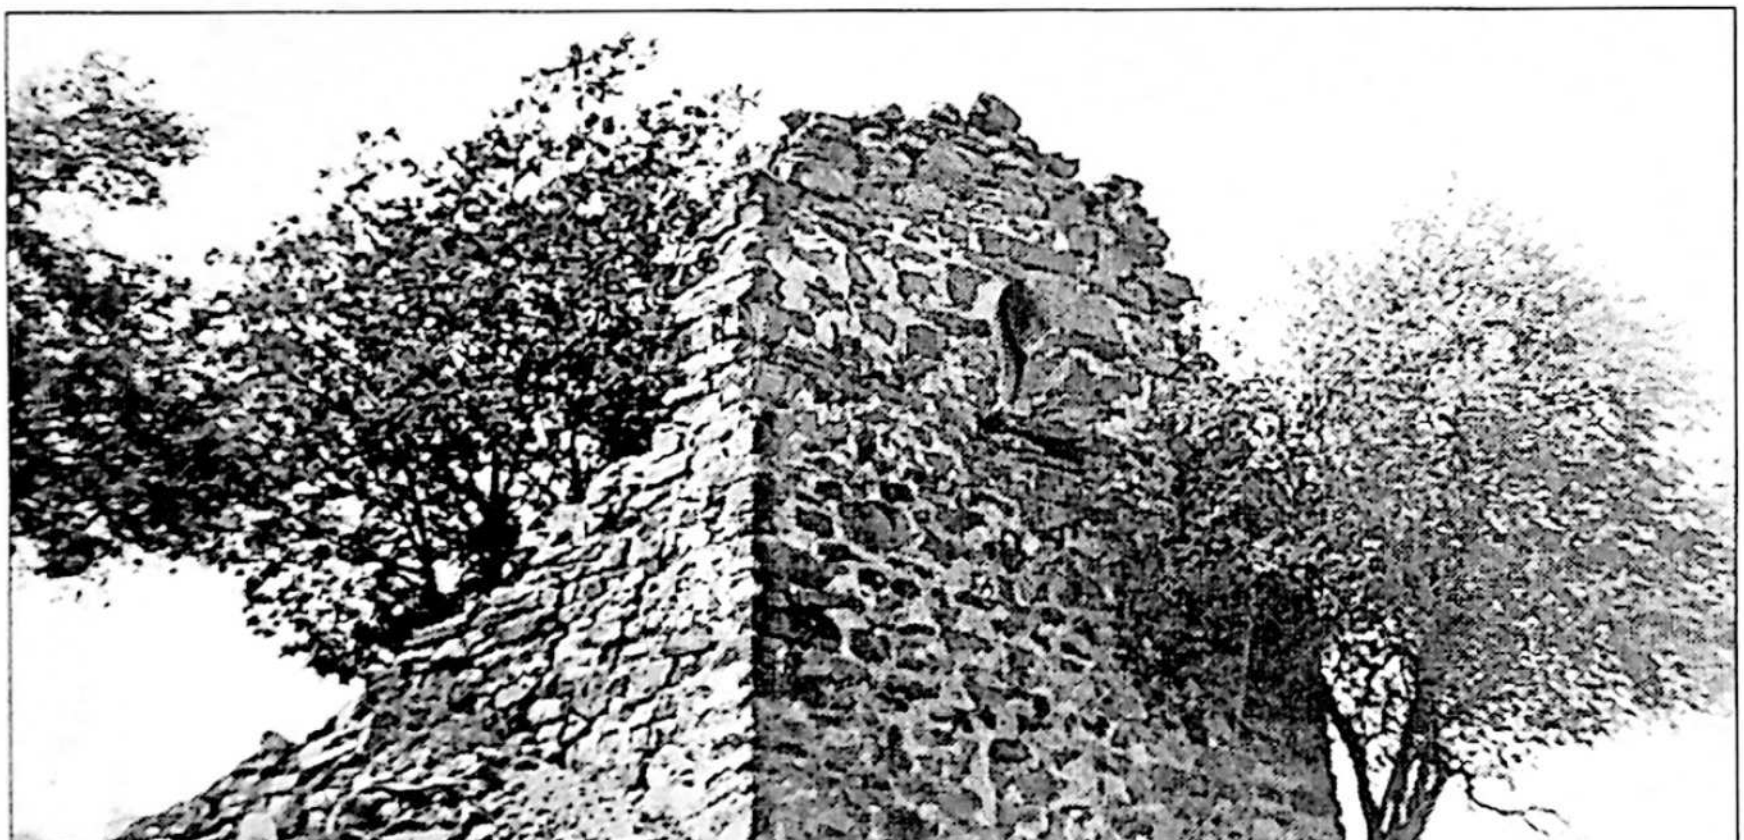
საერთო ხედი სამხრეთ-აღმოსავლეთიდან. Вид с юго-востока

სოფ. წრუში მდგარი დიდი ზომის კოშკიდან შემორჩენილია აღმოსავლეთი კედელი ორი სართულის სიმაღლეზე. სამხრეთი და ჩრდილოეთი კედლებიდან იკითხება მხოლოდ აღმოსავლეთის ფრაგმენტები. აღმოსავლეთი კედლის მეორე სართულზე დატანებულია

კოშკის პირველი სართული ამოვსებულია მიწითა და ქვით. იგივე მდგომარეობაა კოშკის გარშემოც.

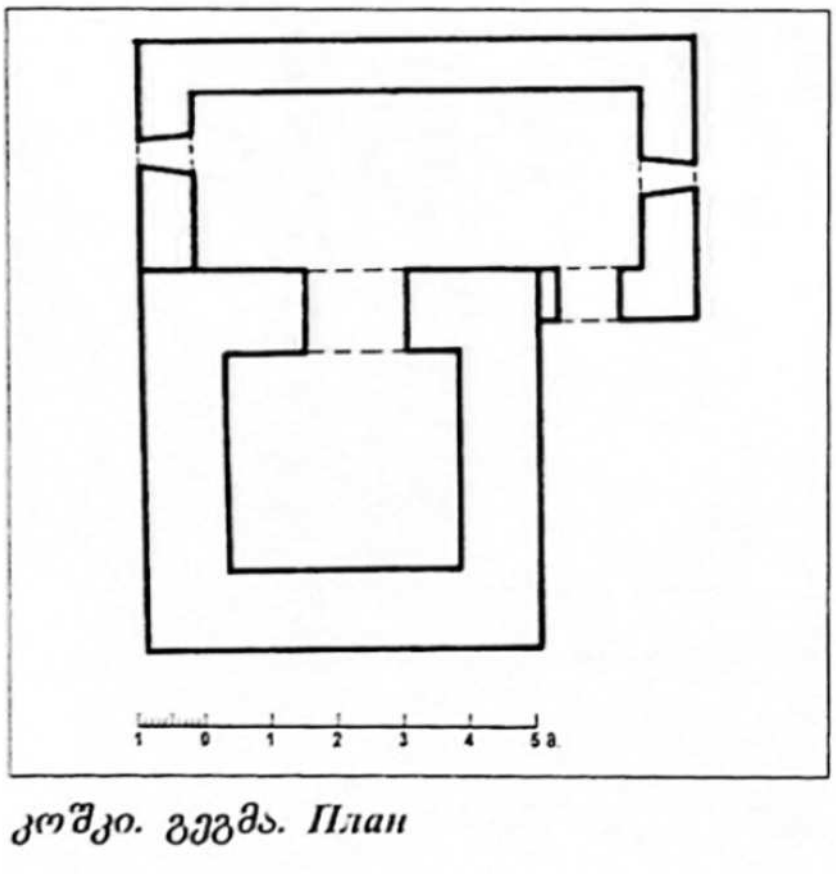
კოშკი. გეგმა. План

კოშკი ნაგებია საშუალო ზომის ფლეთილი ქვითა და დუღაბით. შემორჩენილია ოთხი სართულის დონე. კარი გაჭრილია სამხრეთით, საიდანაც მიდგმულია წაგრძელებული მართკუთხა ფორმის ორსართულიანი ნაგებობა. კოშკის სართულშუა გადახურვები ჩაქცეულია. შეიმჩნევა მხოლოდ

კოჭის ბუდეები. მინაშენის სამხრეთი სარკმლის ქვემოთ ამოკაწრულია მზის სიმბოლური გამოსახულება.

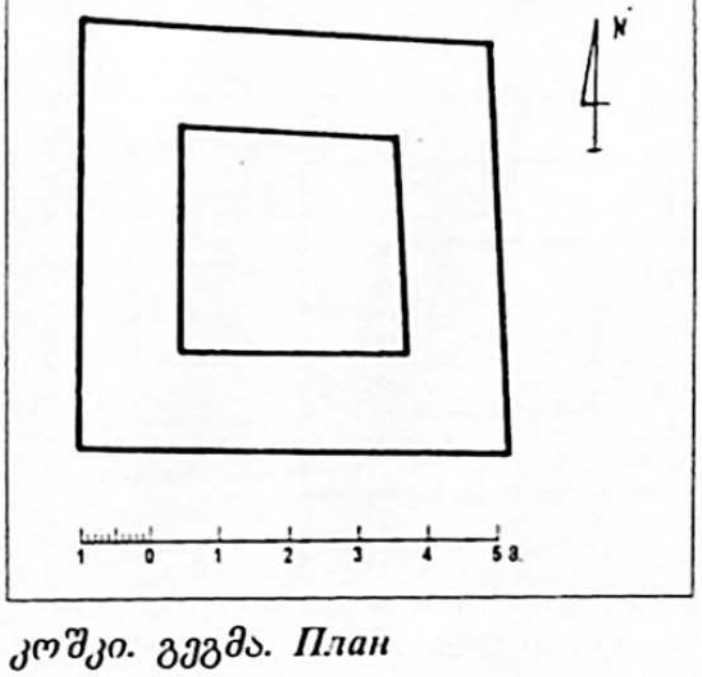
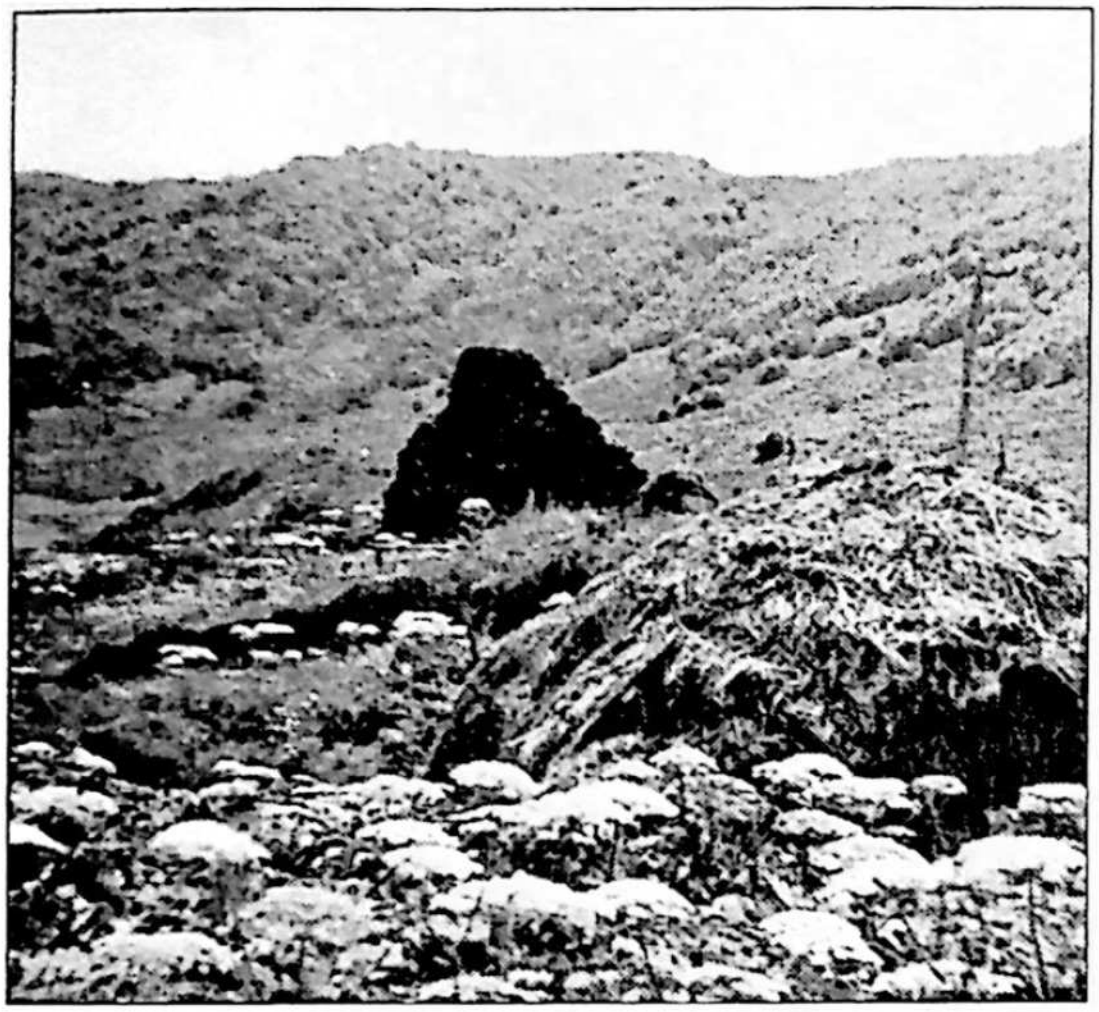
კოშკი. გეგმა. *План*

რიყის ქვითა და დუღაბით ნაგები კოშკი დაზიანებულია. კედლები სამი სართულის სიმაღლეზეა შემორჩენილი. გეგმით ოთხკუთხა ნაგებობის მო-

ცულობა ზემოთ ვიწროვდება. კოშკის გარშემო და შიგნით მიწის დონე აწეულია, ყრია ჩამონაშალი ქვა.

Башня, возведённая из рваного камня, значительно повреждена. Стены уцелели на уровне третьего этажа. Вокруг башни уровень земли поднят.

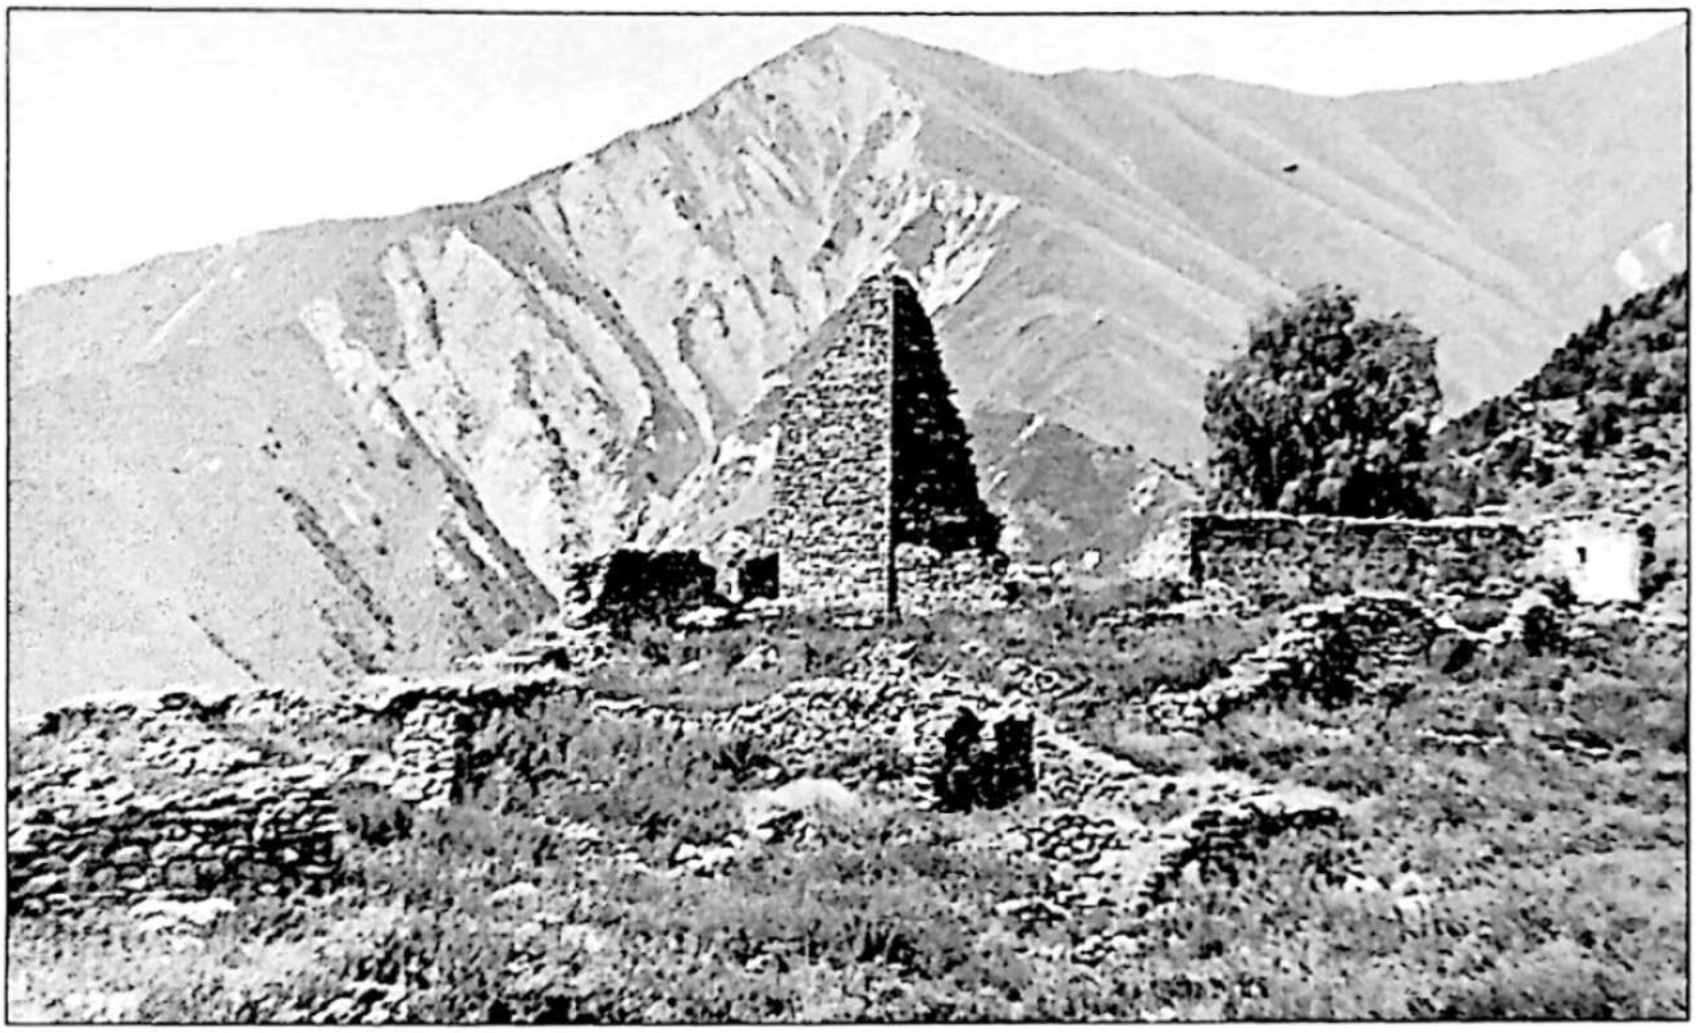
საერთო ხედი სამხრეთ-აღმოსავლეთიდან. Общий вид с юго-востока

Четырёхугольная в плане башня возведённая из рваного камня, уцелела до пятого этажа. В восточной стене второго

этажа устроена арочная дверь. Северная стена обвалилась. К восточной стене примкнуты фрагменты ограды. На территории вокруг башни сохранились развалины зданий.
