საქართველოს ძეგლთა დაცვის დეპარტამენტი

ჯავის რაიონის
არქიტექტურული მემკვიდრეობა

1985-1986 წლების ექსპედიციის მასალები

Архитектурное наследие Джавского района

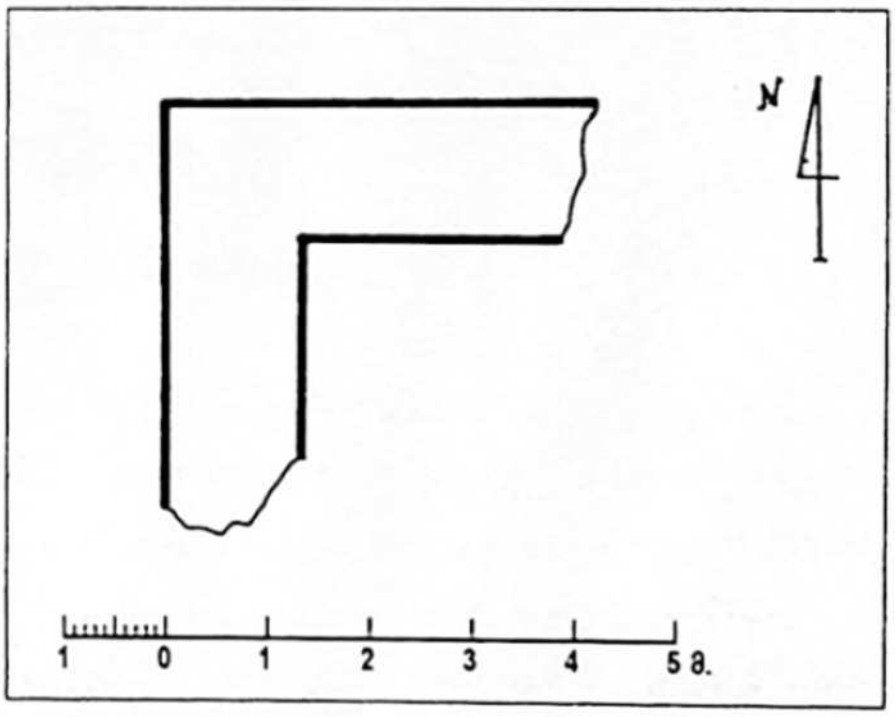
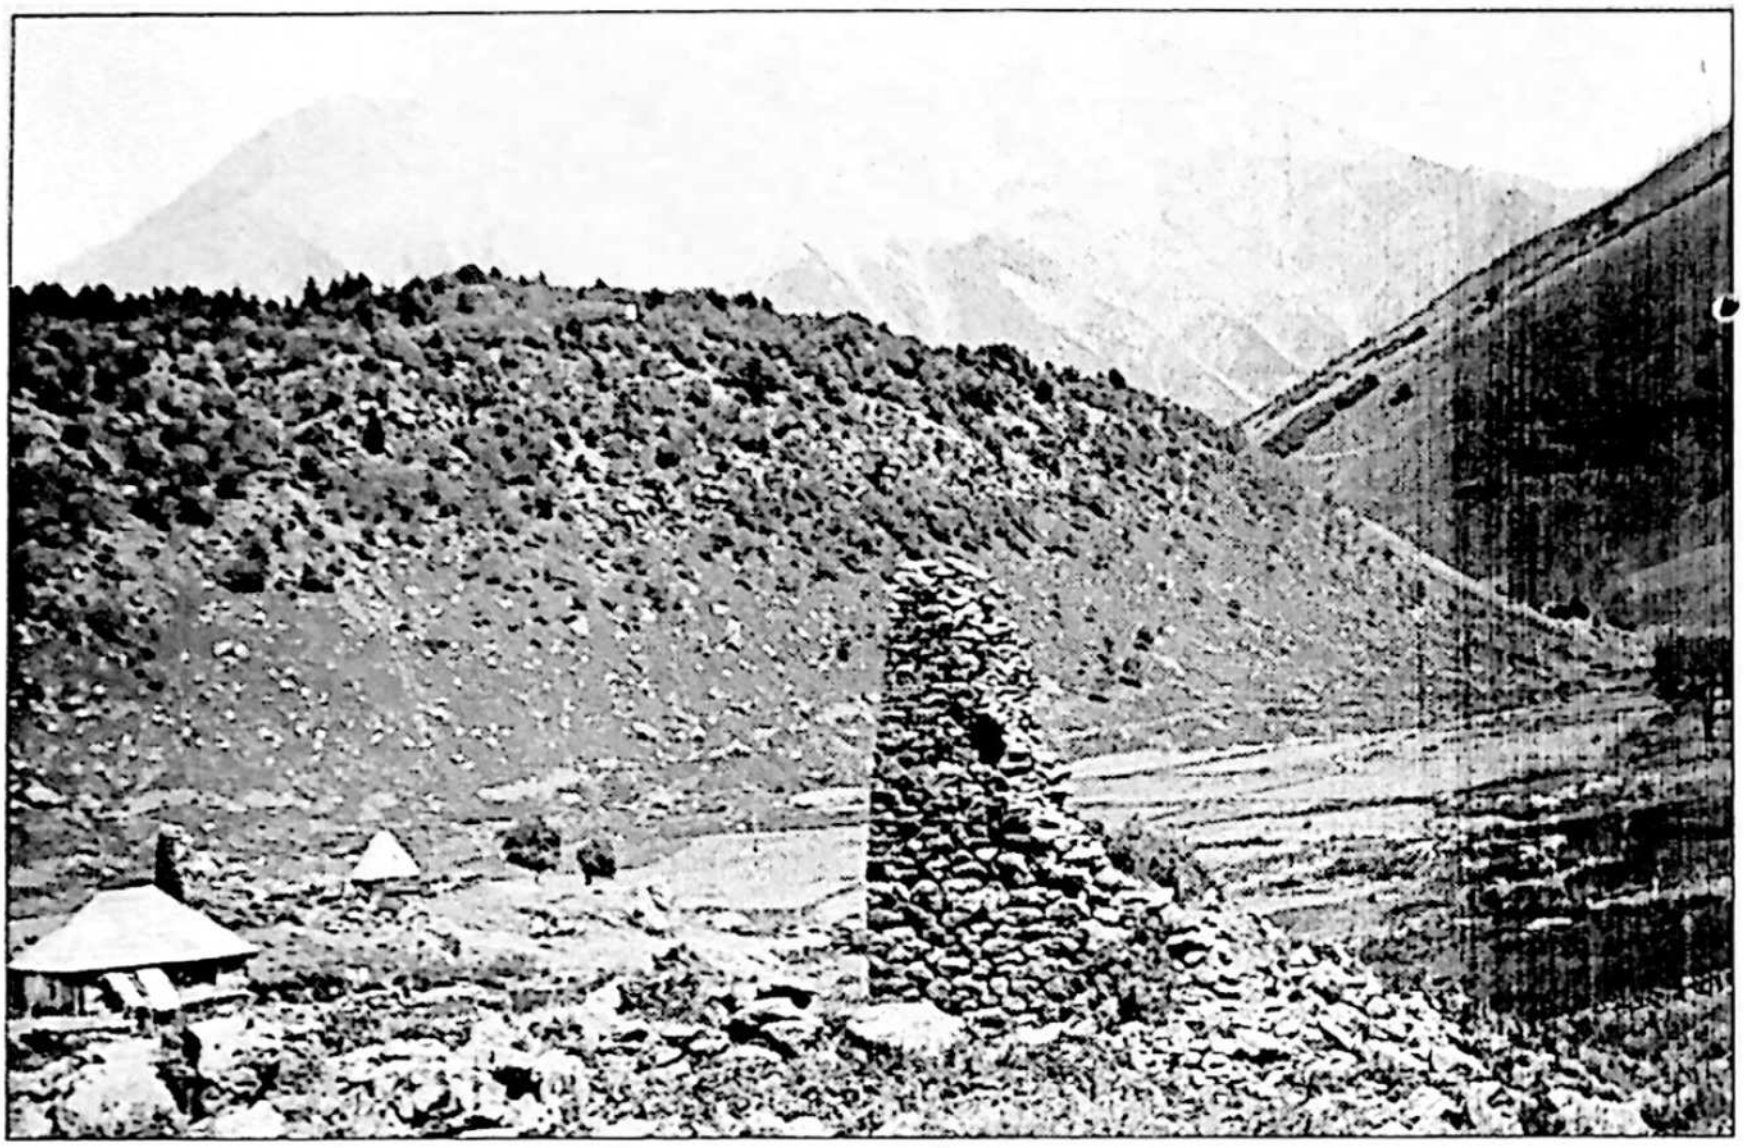
კოშკი. გეგმა. План

შემაღლებულ ადგილზე მდგარი, ფლეთილი ქვითა და კირის დუღაბით ნაგები კოშკი საგრძნობლად დაზიანებულია. ჩამონგრეულია სამხრეთი და აღმოსავლეთი კედლები. შემორჩენილია ჩრდილოეთი და დასავლეთი კედლები ოთხ მეტრ სიმაღლემდე.

Башня стоит на взгорье. Строительный материал - рваный камень. Сооружение значительно повреждено. Обрушены южная и восточная стены. Уцелевшие северная и западная стены достигают по высоте 4-х метров.

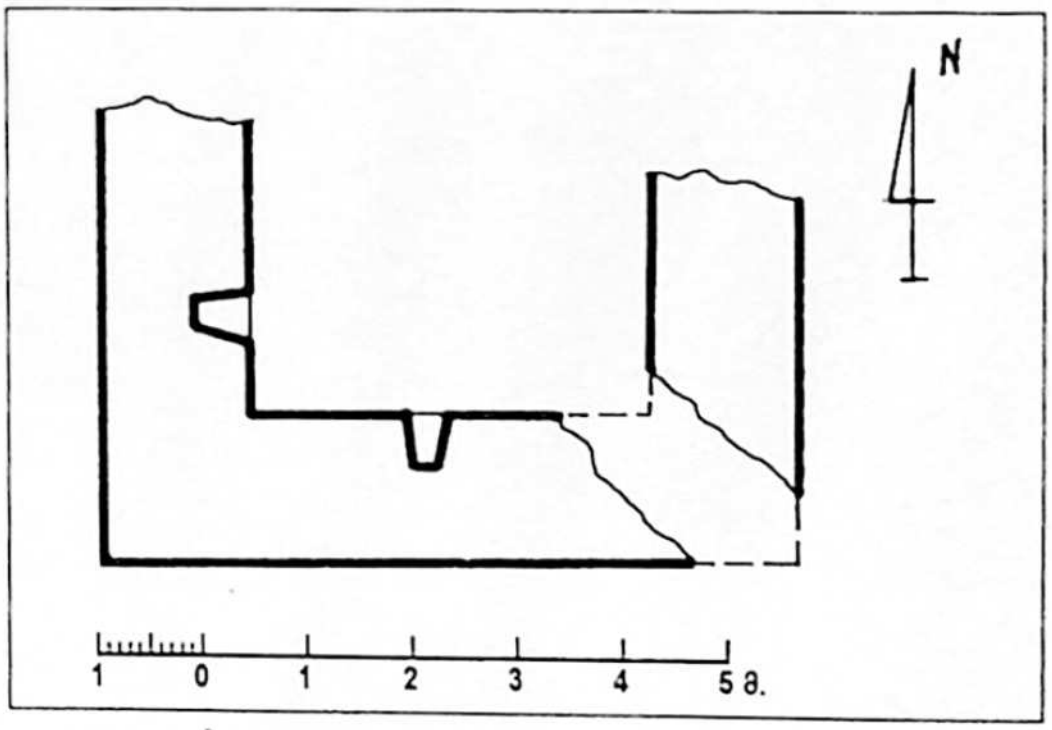
კოშკი. გეგმა. План

Башня стоит на взгорье. Сооружение значительно повреждено. Северная стена развалилась. В уцелевших стенах интерьера с юга и запада устроены ниши. В качестве строительного материала использован камень вулканического происхождения и рваный камень.

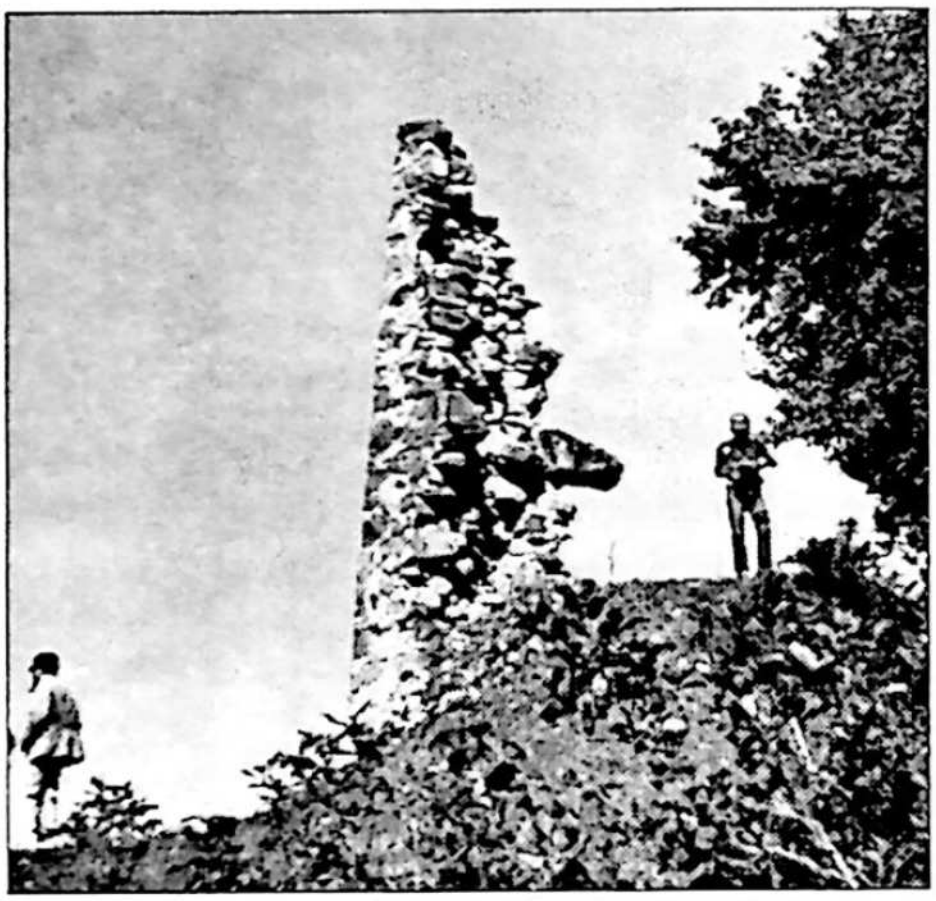
კოშკი. ხედი სამხრეთ-აღმოსავლეთიდან. Вид с юго-востока

კოშკი მთლიანად დანგრეულია. გადარჩენილია მხოლოდ სამხრეთ-აღმოსავლეთი კუთხე ორი სართულის დონეზე. სამშენებლო მასალად გამოყენებული იყო ფლეთილი და რიყის ქვა.

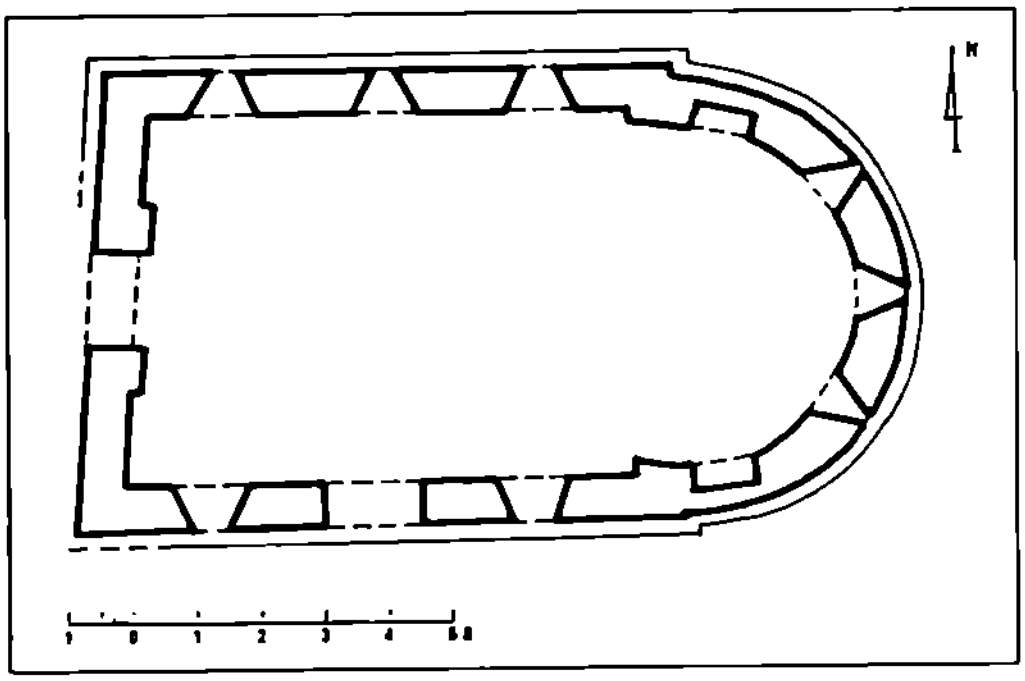
ეკლესია. გეგმა. План

Церковь частично повреждена.
