შიდა ქართლი

ახალგორის რაიონის
არქიტექტურული მემკვიდრეობა

1985-1986 წლების ექსპედიციის მასალები

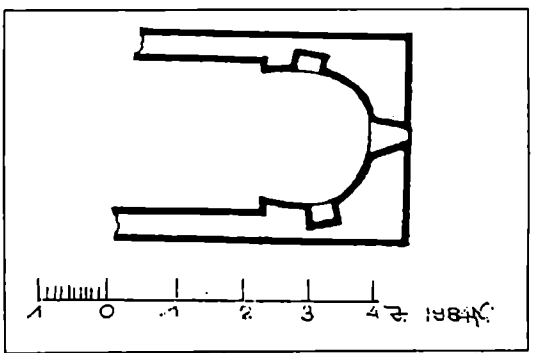
გეგმის ფრაგმენტი

კონქი ნაწილობრივ ჩამონგრეულია. გადახურვა და დასავლეთი კედელი აღარ არსებობს.

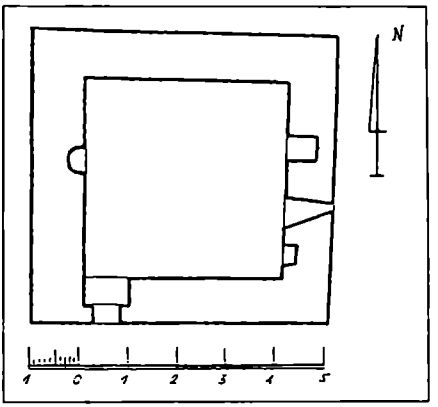
გეგმა

კოშკი უხეშად დამუშავებული ქვითაა ნაგები. გეგმით ოთხკუთხა კოშკი შემორჩენილია 6 სართულის დონეზე.

არქიტრავული შესასვლელი მეორე სართულის სამხრეთ კედელშია მოთავსებული. კარი ნაოთხალია. ამავე სართულის დასავლეთ კედელში ბუხარია მოწყობილი, ხოლო აღმოსავლეთ კედელში ერთი სარკმელი და მის გვერდებზე განლაგებული თითო ნიშა.

კოშკის მესამე, მეოთხე, მეხუთე და მეექვსე სართულის სამხრეთ კედელში თითო ვიწრო სარკმელია. სარკმლები განლაგებულია ერთ ღერძზე.

კოშკის ოთხივე კედელი აღჭურვილია სათოფურებით, გადახურვა ბანურია.

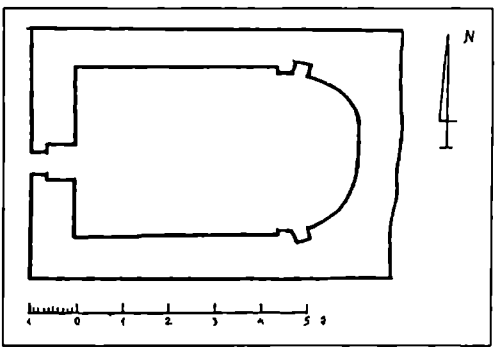
გეგმა

დარბაზული ეკლესია გეგმით სწორკუთხა მოხაზულობისაა, აღმოსავლეთით აქვს ნახევარწრიული აბსიდი. ეკლესიაში მიწის დონე იმდენად აწეულია, რომ სარკმელი არ ჩანს. ჩანს ჩრდილოეთით და სამხრეთით მოწყობილი ნიშების ზედა ნაწილი.

დასავლეთ შესასვლელს ნაოთხალი აქვს. კედლები შემორჩენილია 1,5 მეტრის სიმაღლეზე.

ინტერიერში ჩახერგილია ჩამონაშალი ქვა.

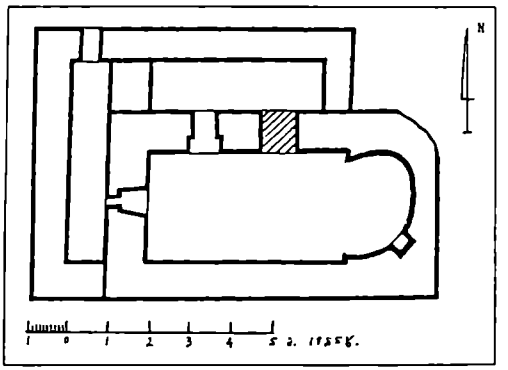
გეგმა

დარბაზული ეკლესია გეგმით სწორკუთხა მოხაზულობისაა, აღმოსავლეთით ასიმეტრიული ფორმის აბსიდით. მის ცენტრში მდებარე სარკმელი ამოშენებულია. სამხრეთით სწორკუთხა ნიშაა. აბსიდი დარბაზისაგან გამოყოფილია მხრებით.

ეკლესიის ცილინდრული კამარის მხოლოდ დასავლეთი ნაწილია შემორჩენილი. ჩრდილოეთი შესასვლელი შიგნით არქიტრავული, გარეთ თაღოვანია. კარი ნათხალია. დასავლეთი სარკმლები ერთ ღერძზეა განლაგებული.

კამარა და კონქი ჩამოქცეულია. კედლები მრავალ ადგილას დანგრეულია. მიწის დონე აწეულია. ძეგლის გარშემო ჩამონაშალი ქვის გროვაა.

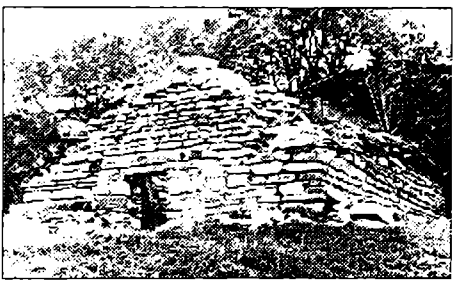
ხედი დასავლეთიდან

ეკლესიის გარშემო მიწის დონე საგრძნობლად აწეულია.

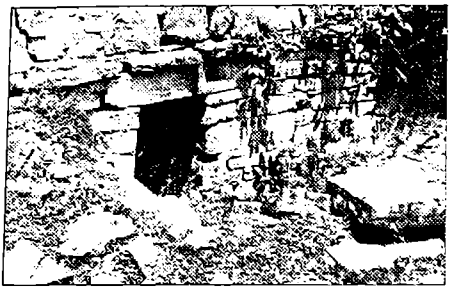
სამხრეთი ფასადის ფრაგმენტი

ეკლესია სერიოზულადაა დაზიანებული, ჩამოქცეულია კამარა, აყრილია საბურავი.

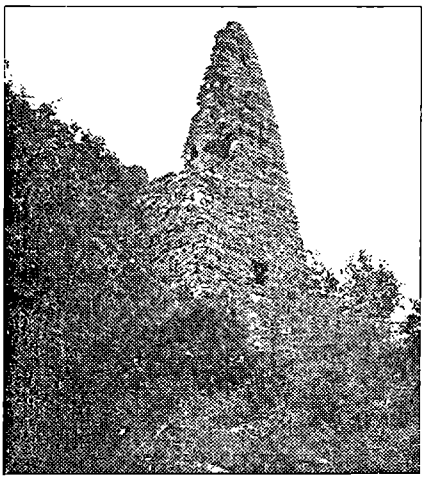
საერთო ხედი

მდინარეების ხოხაანთ წყლისა და ჭურთულას შესაყართან, ციცაბოზე აღმართული კოშკი ადგილობრივი ჯიშის ფლეთილი ქვითაა ნაგები. ძეგლი განეკუთვნება ზურგიან კოშკთა ტიპს. ზურგის სისქე 2,2 მეტრია. დღესდღეობით კოშკის 7 სართულის დონე იკითხება. საინტერესოა სართულშუა გადახურვა - კედლების წყობაში პერიმეტრზე კონსოლისებურად ჩატანებული ქვები ისეა ერთმანეთზე დაწყობილი, რომ იქმნება ფილების მშრალი გადახურვა. ასეთი გადახურვა შემორჩა ერთ-ერთ დონეზე, მის ზევით იგივე ჩანს ჭრილში.

ამჟამად ძეგლი არასახარბიელო მდგომარეობაშია. სწორედ მისი უკიდურესად ავარიული მდგომარეობის გამო ვერ მოხერხდა დეტალური აღწერა-აზომვა. შენობა შუაზეა გადახსნილი. შემორჩა მხოლოდ ერთი კედელი. მთელი ფერდი მოფენილია სამშენებლო მასალითა და ნაგებობის ნანგრევებით.

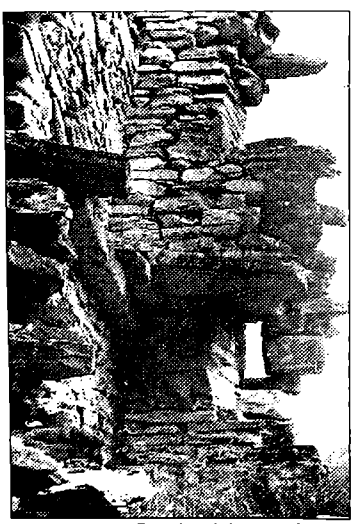
ინტერიერის ფრაგმენტი

შესასვლელი სამხრეთ-აღმოსავლეთ სწორხაზოვან კედელშია. იგი ძალიან მაღლაა გაჭრილი. წინ მიდგმული ჰქონდა სუბსტრუქცია, რომლის მხოლოდ ერთი კედელიღა შემორჩა. კოშკი საკმაოდ საინტერესოა და საჭიროებს ყურადღებას.

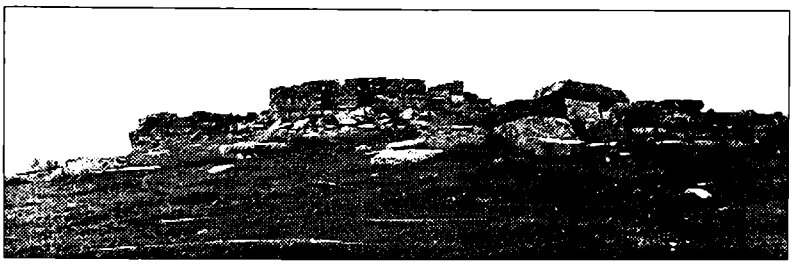
საერთო ხედი

წმინდა გიორგის კომპლექსისათვის ულამაზესი ადგილი შეურჩევიათ. აქედან კარგად ჩანს მყინვარწვერი, ლომისის ხატი, ქარჩოხის და ბევრი სხვა ციხე თუ კოშკი. მთელი კომპლექსი ნაშენია ადგილობრივი ქვით, რომელსაც მეტ-ნაკლებად მიცემული აქვს სწორკუთხოვნება. შემორჩა კირის დულაბი. ძეგლი იმდენად დაზიანებულია, რომ ძნელდება მისი სრულყოფილი აღწერა. ნაგებობათა კედლები 3 მეტრამდეა შემორჩენილი.

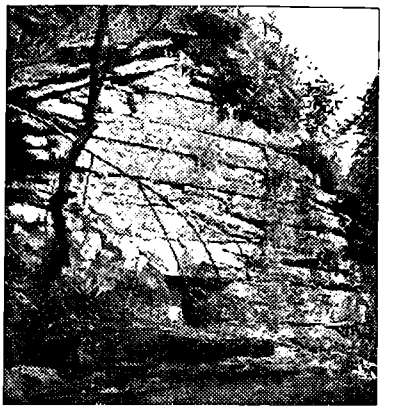
ეკლესიის დასავლეთი ფასადი

ოხირიდან დასავლეთით 1-1,5 კმ. მთის წვერზე, გულარაანთ უბნის თავზე დგას მცირე დარბაზული ეკლესია გალავნით. ეკლესია და გალავანი ძალიან დიდი ზომის ფლეთილი ქვითაა ნაშენი. გამოყენებულია კირის დუღაბი. ჩრდილოეთიდან ეკლესიას და გალავანს მინაშენი ჰქონია. შეინიშნება საძირკვლის კვალი. სნორკუთხა საკურთხეველში ერთი ოთხსაფეხურიანი სარკმელია, ტრაპეზის ქვა ერთი მეტრის სიმაღლეზე სარკმლის ძირში პირდაპირ კედელშია ჩასმული. კედლებში პატარა ნიშებია ამოღებული. ეკლესიის კარი დასავლეთ კედელშია დატანებული. გადახურვა ორქანობიანია. არსებობს მისი ჩანგრევის საშიშროება. ეკლესიაში ჩასმულია ორი ქვევრი. გალავანში შესასვლელი ჩრდილოეთიდანაა.

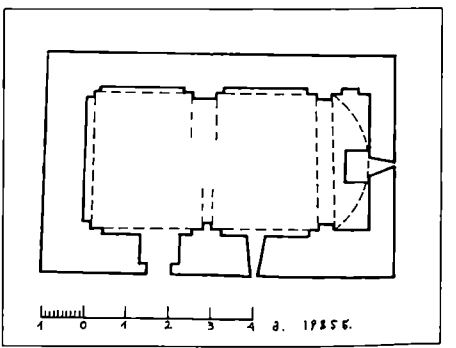
გეგმა

ეკლესიის ინტერიერში იატაკი მიწაყრილია. დაზიანებულია კამარის საბრჯენი თაღი. კედლებში წარმოქმნილია ბზარები. საბურავი აყრილია.

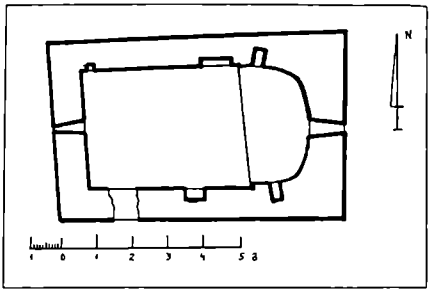
გეგმა

ეკლესიის გადახურვა მთლიანად ჩამონგრეულია.

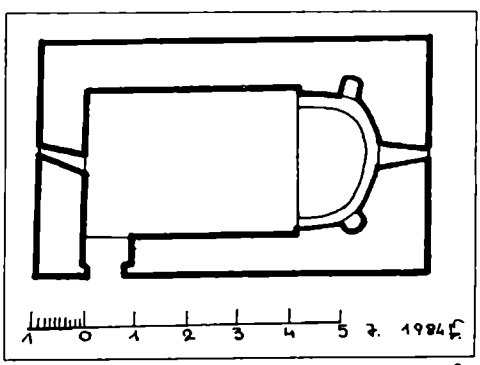
გეგმა

საბურავი აყრილია, შესასვლელის ნირთხლები სერიოზულადაა დაზიანებული.

ინტერიერი ამოვსებულია მიწით.

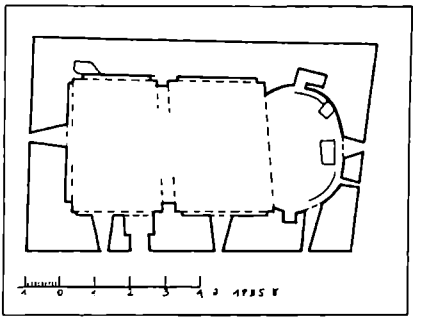
გეგმა

ნაგებობა დაზიანებულია, კამარა მრავალ ადგილას ჩამონგრეულია. კედლები და სარკმელთა ღიობები დაბზარულია, ინტერიერში მიწის დონე აწეულია.

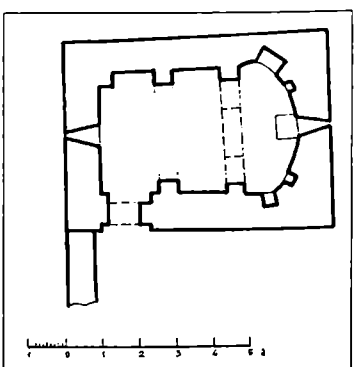
გეგმა

კედლები ბევრ ადგილას დაბზარული და გარღვეულია. კამარის დასავლეთი ნაწილი ჩამონგრეულია. სარკმლები დაზიანებულია. საბურავი აყრილია.

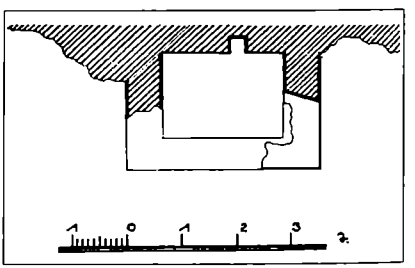
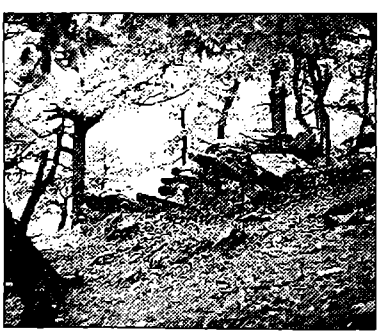
ხედი ჩრდილო-აღმოსავლეთიდან

ეკლესია მდებარეობს სოფ. ლარგვისის წმ. თევდორეს სახელობის სამონასტრო ანსამბლის ჩრდილო-დასავლეთით 70-80 მეტრში, მთის ფერდზე. ამჟამად ძეგლი დანგრეულია, შემორჩენილია მხოლოდ ჩრდილოეთი კედელი ბათქაშის ნაშთით. ბათქაშზე ჯერ კიდევ იკითხება ფრესკული წარწერის ფრაგმენტები" რგი..... სენე....უფალ....." წარწერის ქვეშ ნიშაა. ეკლესია გეგმით სწორკუთხა ყოფილა. სწორკუთხა საკურთხევლის ცენტრში იკითხება სარკმლის კვალი.

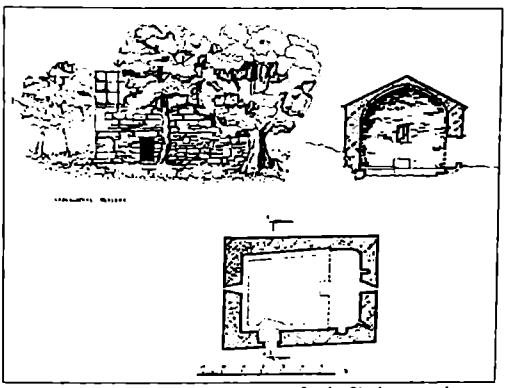
გეგმა. სამხრეთი ფასადი, ჭრილი აღმოსავლეთზე

საკურთხევლის სამხრეთ კუთხეში კედელი გაბზარულია.

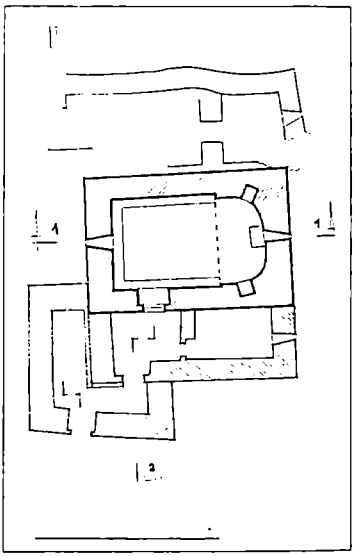
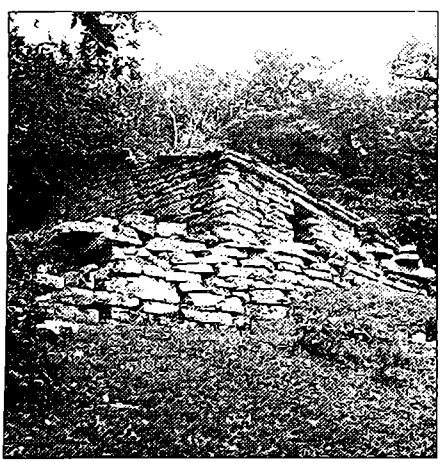
ხედი სამხრეთ დასავლეთიდან

ეკლესიის კედლები დაბზარულია და დეფორმირებული.

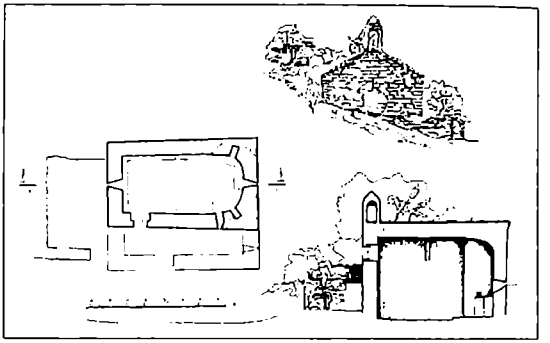
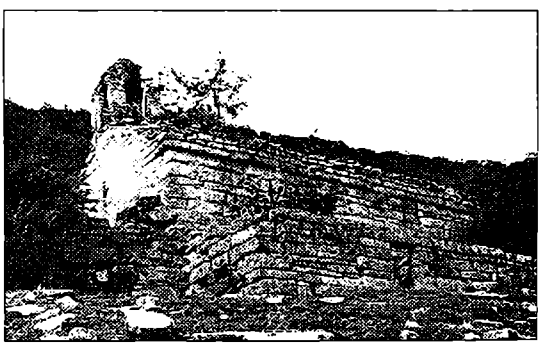
ხედი სამხრეთ-დასავლეთიდან

სამშენებლო მასალად გამოყენებულია ფიქალი, კლდოვანი ქვა და კირის დუღაბი. იატაკი ქვისაა. გადახურულია კრამიტით. სამრეკლო ამოყვანილია ქართული აგურით. ბათქაში ეკლესიის კედლებზე და სამრეკლოზე აცვენილია.

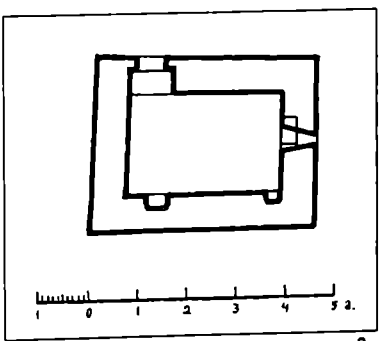
გეგმა

ეკლესიის კედლები შემორჩენილია 2-2,5 მეტრზე. კამარა და კონქი ჩამოქცეულია. კედლები დეფორმირებულია, გაჩენილია ბზარები, არქიტრავული შესასვლელი ჩრდილოეთ კედელშია. კარი ნაოთხალია. ინტერიერი ამოვსებულია ჩამონაშალი ქვით.

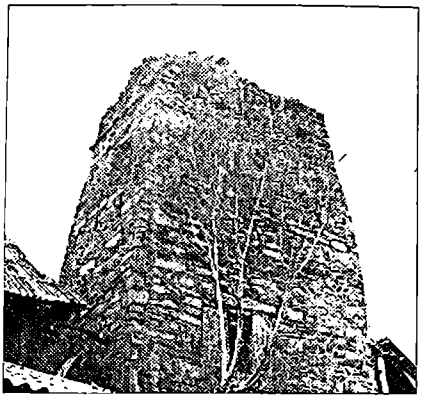
ხედი აღმოსავლეთიდან

კოშკს ადგილობრივმა მოსახლეობამ მიაშენა ხის ფარდულები, რაც ძეგლს ამახინჯებს.

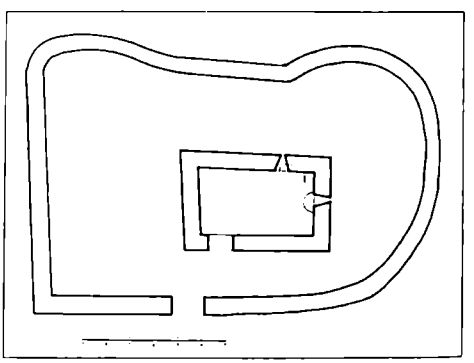
გეგმა

ძეგლი დაზიანებულია. კამარა და კონქი ჩამოქცეულია, კედლების გარშემო მიწის დონე აწეულია.

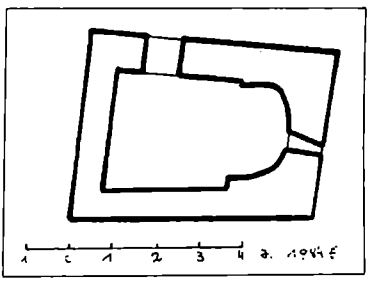
აღმოსავლეთი ფასადი

ძეგლი სერიოზულად არის დაზიანებული. კამარა და კონქი ჩამოქცეულია, გარღვეულია კედლები.

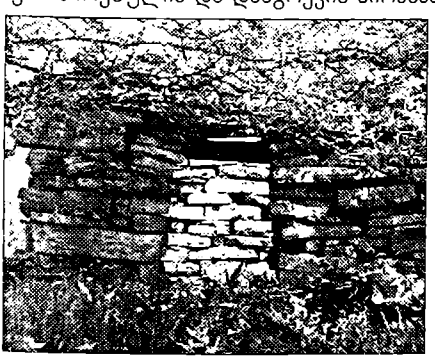
საერთო ხედი

სწორკუთხა ნაგებობის კედლები შემორჩენილია 2 მეტრის სიმაღლეზე, აქედან აღმოსავლეთისა თითქმის ჩამონგრეულია.

არქიტრავული შესასვლელი სამხრეთიდანაა, ეკლესია მთლიანად დეფორმირებულია და დანგრევის პირასაა მისული.

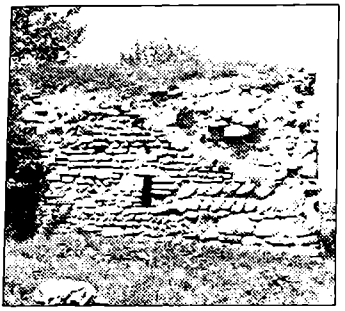
სამხრეთი ფასადი

ფასადები სერიოზულადაა დაზიანებული. საბურავი აყრილია; ამოსულია მცენარეები.

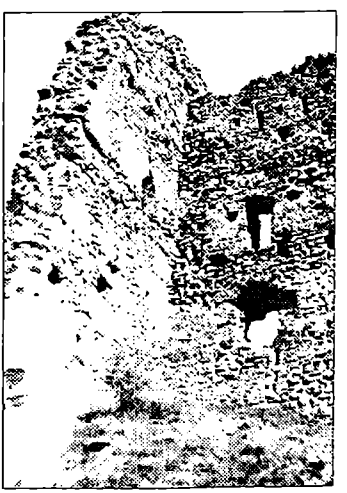
ინტერიერი. საერთო ხედი

მეორე სართულის აღმოსავლეთ კედელში კარის ღიობია. შესასვლელის თავზე, მესამე სართულის დონეზე სწორკუთხა სარკმელია. თითქმის ყველა სართულზე დატანებულია სათოფურები.

ძეგლზე შემორჩენილია სართულშუა გადახურვის კოჭის ბუდეები.

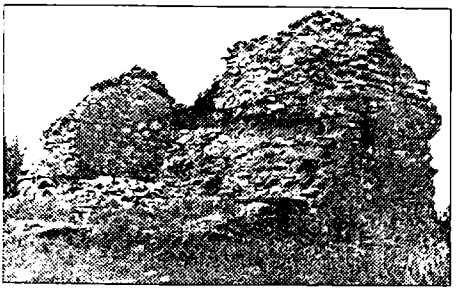
ხედი სამხრეთ-აღმოსავლეთიდან

ეკლესია დგას ბორცვზე. ძეგლი საგრძნობლად დაზიანებულია, ჩამოქცეულია მისი თაღ-კამარა, შემორჩენილია აღმოსავლეთი, ჩრდილოეთი და სამხრეთ- დასავლეთი კუთხის მცირე ნაწილი. გეგმით სწორკუთხა

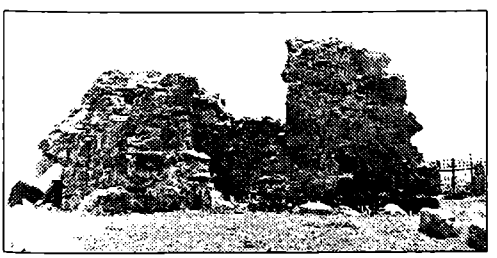
საერთო ხედი

ნაგებობა გეგმით სწორკუთხა მოხაზულობისაა, აღმოსავლეთით ასიმეტრიული ფორმის აბსიდით, რომლის ცენტრში გაჭრილია სარკმელი. აბსიდი დარბაზისაგან გამოყოფილია მხრებით. ეკლესიას შესასვლელი სამხრეთიდან აქვს. კედლები შემორჩენილია დაახლოებით 2-2,5 მეტრის სიმაღლეზე. ჩრდილო-დასავლეთი კუთხე ჩამონგრეულია.

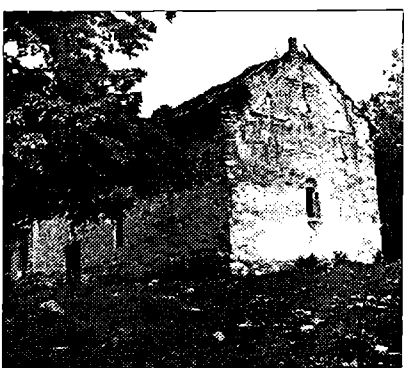
ხედი სამხრეთ-დასავლეთიდან

ეკლესიის კედლები დაბზარულია, ხოლო გადახურვა დაზიანებული. მოსახლეობამ ძეგლს საწყობისათვის დასავლეთიდან მიაშენა სათავსი.

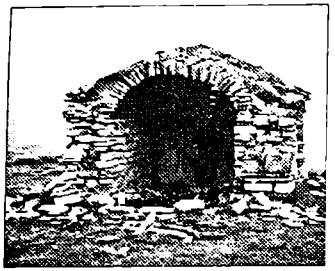
ხედი დასავლეთიდან

ცილინდრული კამარა აგურის წყობითაა გადაყვანილი. ძეგლმა ჩვენამდე დაზიანებული სახით მოაღწია. მთლიანად არის ჩამონგრეული დასავლეთის კედელი.

სამხრეთი ფასადის დიდი ნაწილი დეფორმირებულია. ტერიტორიაზე ყრია ჩამონაშალი ქვა.

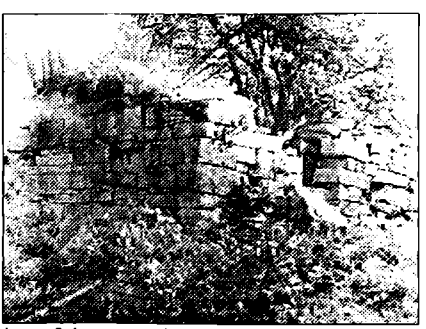
ხედი ჩრდილო დასავლეთიდან

კედლები შემორჩენილია 1-1,5 მეტრის სიმაღლეზე. მათი დაზიანების გამო სარკმელთა კვალი არ შემორჩა.

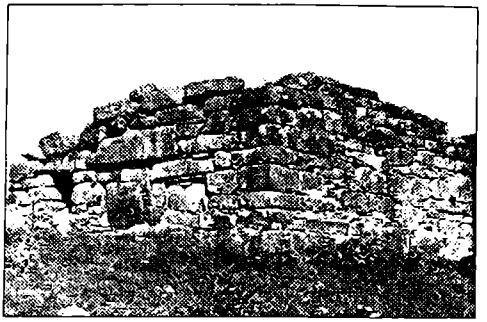
საერთო ხედი

ნაგებობის თაღ-კამარა ჩამოქცეულია, კედლები დეფორმირებული. ძეგლის ირგვლივ მიწის დონე აწეულია.

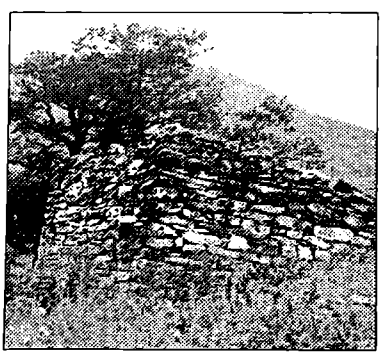
ხედი სამხრეთ დასავლეთიდან

ეკლესიის გადახურვა ჩამოქცეულია. კედლები დაზიანებულია. მიწის დონე აწეულია.

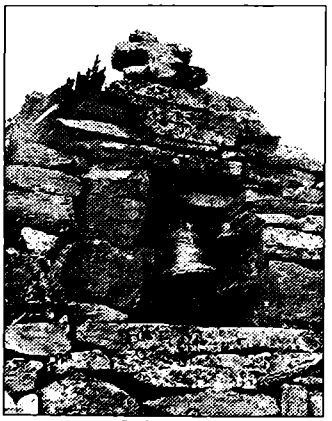
აღმოსავლეთ ფასადის სარკმლის თავზე, ღრმა ნიშაა, რომელშიც წარწერიანი ზარები ჰკიდია. ამავე ფასადის კეხზე დადგმული ქვაჯვარა ადგილიდანაა დაძრული და არის მისი ჩამოვარდნის საშიშროება.

აღმოსავლეთი ფასადის ფრაგმენტი

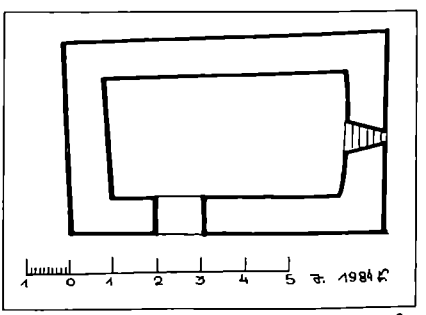
გეგმა

ეკლესიის თაღ-კამარა ჩამოქცეულია. კედლები შემორჩენილია სხვადასხვა დონის სიმაღლეზე. სამხრეთი შესასვლელი არქიტრავულია. ბალავრის ქვას ქვემოდან შედგმული აქვს ხის მორი, რომელსაც ჯვრისებრი ორნამენტი მიუყვება.

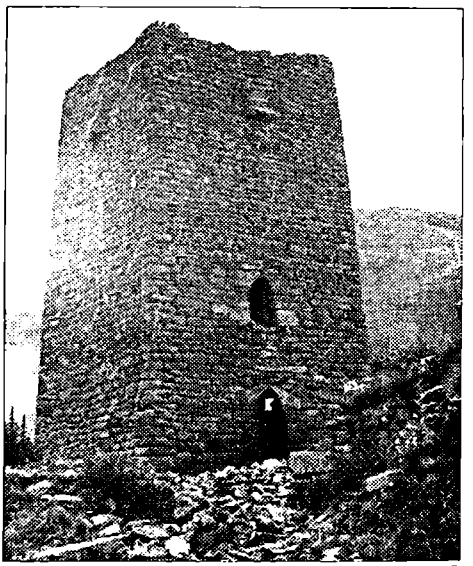
ხედი ჩრდილო-აღმოსავლეთიდან

კოშკის სართულშუა ხის გადახურვა ჩამოქცეულია. შემორჩენილია ხის კოჭის ბუდეები. ჩამოქცეულია სახურავიც.

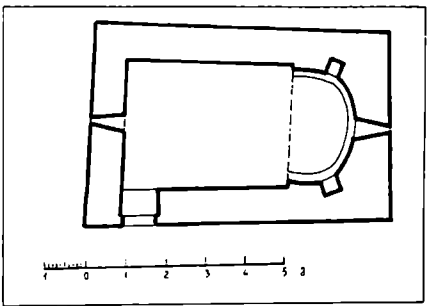
გეგმა

3,5 კმ-ზე მთაში, ნასოფლარ ზემო ბაგინის მიდამოებში მდებარეობს საშუალო ზომის დარბაზული ეკლესია, რომელიც ძირითადად რიყის ქვითაა ნაგები. ალაგ-ალაგ გამოყენებულია შირიმი და ფლეთილი ქვა. კარი სამხრეთიდანაა. აღმოსავლეთ და დასავლეთ კედელში თითო სარკმელია. საკურთხევალში ორი ნიშაა. აბსიდის სატრიუმფო თაღი შირიმითაა ამოყვანილი. ფასადებიდან ნაწილობრივ ჩამოყრილია პერანგის ქვები. სახურავიდან აყრილია საბურავი მასალა.

ძეგლის გარშემო მიწის დონე აწეულია.

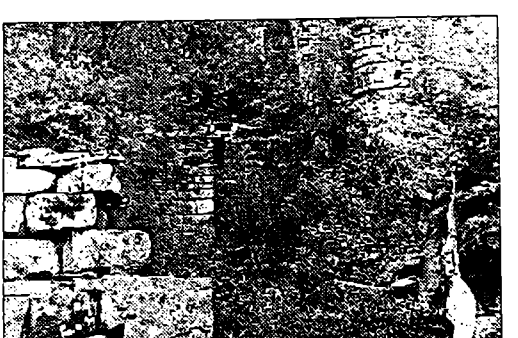
საერთო ხედი

გრძივი კედლები ორსაფეხურიანი პილასტრების საშუალებით ორ არათანაბარ ნაწილად იყოფა. კამარა ჩამოქცეულია კამარის საბრჯენი თაღების შემორჩენილი ქვედა ნაწილი პილასტრებს და კრონშტეინებს ეყრდნობა.

ნეტია. ინტერიერში მინის დონე საგრძნობლადაა აწეული. ამოსულია დიდი ზომის ხე.

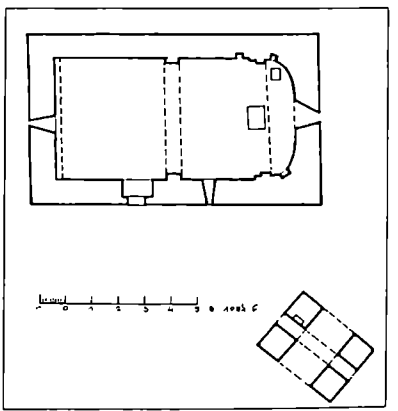
გეგეგმა

აყრილია ეკლესიის საბურავი, ამოსულია ხეები. კარი და სარკმლები დაზიანებულია, კედლები დაბზარული.

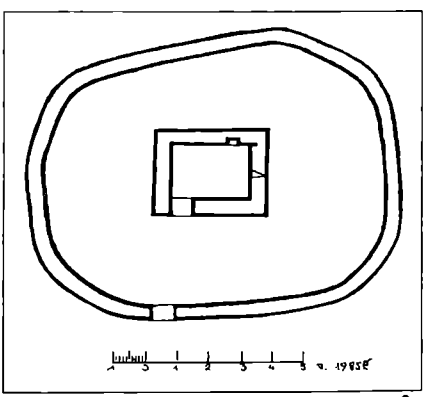
გეგმა

ნაგებობა დაზიანებულია. კამარა და კონქი ჩამოქცეულია.

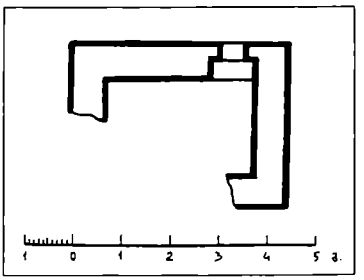
გეგმა

მცირე ზომის სწორკუთხასაკურთხევლიანი დარბაზული ეკლესია საშუალო ზომის ფლეთილი ქვითაა ნაგები. კარი გაჭრილია სამხრეთით. გადახურვა და კედლების ნაწილი მთლიანად ჩაქცეულია. მინის დონე აწეულია დაახლოებით ერთ მეტრზე. ეკლესიაში ამოსულია ორი დიდი მუხა. დანგრეულია ჩრდილოეთი და აღმოსავლეთი კედლები.

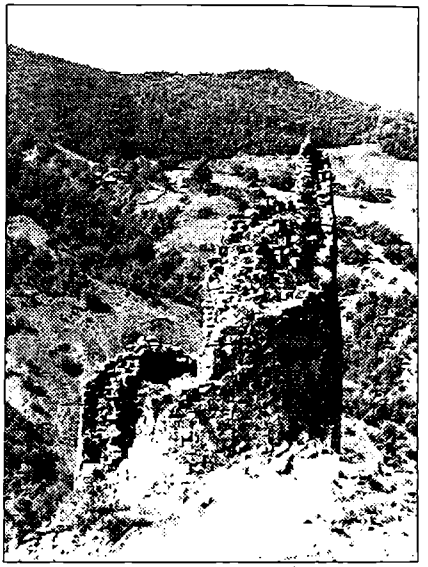
საერთო ხედი

ძეგლმა ჩვენამდე დაზიანებული სახით მოაღწია. მთლიანად ჩაქცეულია კოშკის სართულშუა გადახურვა და აღმოსავლეთ კედელი. დანარჩენი კედლებიც დაზიანებულია. ბევრ ადგილზე წყობაც გახსნილია.

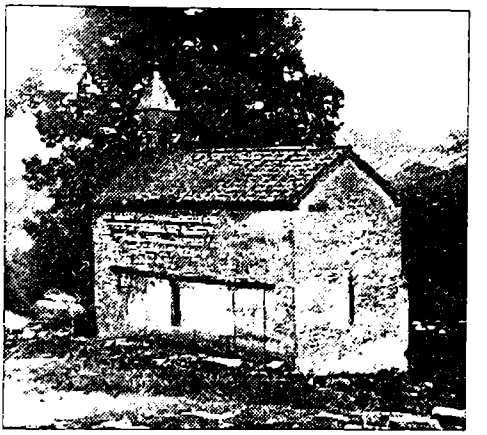
ხედი სამხრეთ-აღმოსავლეთიდან

სახურავი გაბზარულია გრძივ ღერძზე.

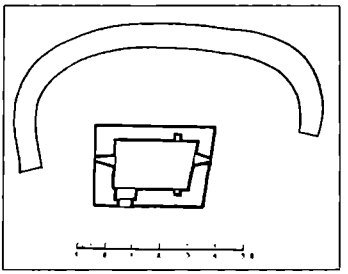
გეგმა

სოფლიდან ჩრდილოეთით 3 კმ-ზე, ცხავატურას ხევში, ადგილ კაროეთში დგას მცირე დარბაზული ეკლესია. ეკლესიის გადახურვა ჩანგრეულია. საკურთხეველი სწორკუთხაა, თითო პატარა ნიშა საკურთხევლის სამხრეთ და ჩრდილოეთ კედლებშია მოთავსებული. სარკმლები გაჭრილია აღმოსავლეთით და დასავლეთით. კარი სამხრეთ კედელშია დატანებული.

ეკლესიის ტერიტორია გარშემოვლებულია გალავნით. წრიული გალავნის სიმაღლე ზოგან ერთ მეტრს აღწევს, დიდი ნაწილი კი დანგრეულია.

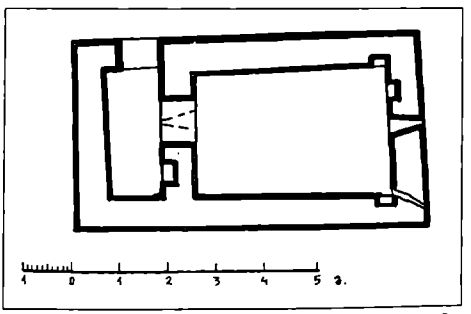
გეგმა

სოფლიდან ჩრდილოეთით ხუთიოდე კმ-ზე, ადგილ ვაკიჯვარში მდებარე მცირე დარბაზული, სწორკუთხასაკურთხევლიანი ეკლესია, დასავლეთიდან მინაშენებითაა გართულებული. ძეგლი ფლეთილი ქვითაა ნაგები. დარბაზის გადახურვა ჩაქცეულია. საკურთხევლის სამივე კედელში თითო პატარა ნიშაა. დასავლეთ

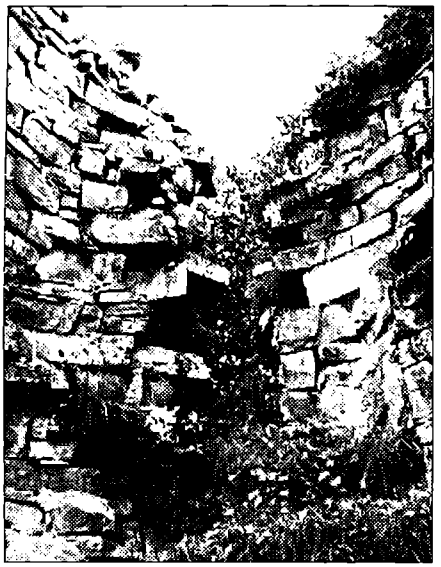
ინტერიერი. სამხრეთი კედლის ფრაგმენტი

კოშკის სამხრეთი კედელი გრძივ ღერძზე მთლიანად გაპობილია. სართულშუა გადახურვა ჩამოქცეულია.

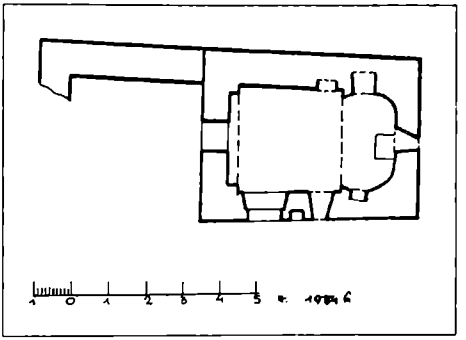
გეგმა

ნაგებობა დაზიანებულია, ჩამოქცეულია კამარა და კედლების ზედა ნაწილები.

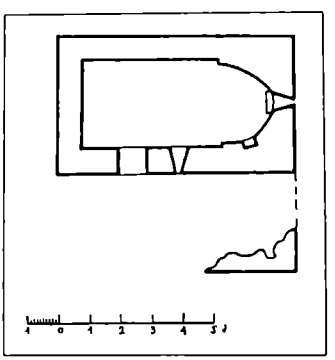
გეგმა

ნაგებობა დეფორმიერებულია და გადაწეულია ვერტიკალური ღერძიდან.

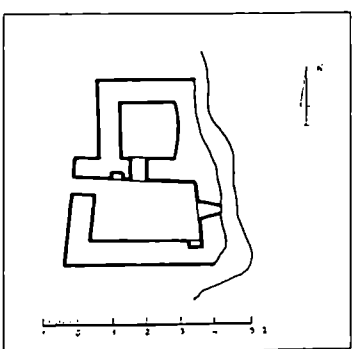
გეგმა

მცირე ზომის ეკლესია, რომელსაც ჩრდილოეთით პატარა თანადროული მინაშენი აქვს, ფლეთილი ქვითაა ნაგები. წყობა მშრალია. ძეგლი დანგრეულია. შემორჩა ჩრდილოეთი და დასავლეთი კარები. სწორკუთხა საკურთხეველში იკითხება სარკმელი და პატარა ნიშა. შესაძლოა ჩრდილოეთი მინაშენი მაღალი იყო და კოშკს წარმოადგენდა. ის ეკლესიის ჩრდილოეთ კედელს ბოლომდე არ გაუყვება.

ძეგლის საბოლოო ტიპის დასადგენად საჭიროა მისი გაწმენდა და საძირკვლების გამოჩენა.

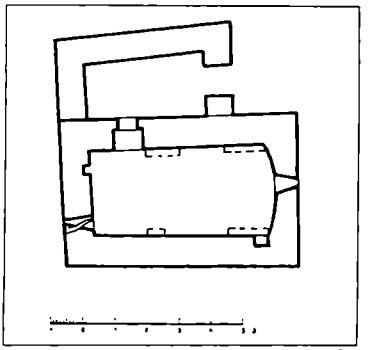
გეგმა

საშუალო ზომის დარბაზული ეკლესია, რომელსაც გვიანი ხანის ჩრდილოეთი მინაშენი აქვს, კარგად დამუშავებული დიდი და საშუალო ზომის ფლეთილი ქვითაა ნაგები. გეგმით სწორკუთხა მოხაზულობის ნაგებობა აღმოსავლეთით დასრულებულია ასევე სწორკუთხა საკურთხევლით. მისი კონქის ამოსაყვანად ფიქალიც არის გამოყენებული. საკურთხევლის მხრები ბოლომდე არ ჩამოდის. როგორც საკურთხეველი, ისე კამარის მზიდი თაღიც, თხელი ფიქალის ქუსლს ეყრდნობა. ჩრდილოეთი კარის ბალავრის ზემოთ ინტერიერში ოდნავ შეისრული ლუნეტია ამოღებული. თითო სარკმელია აღმოსავლეთ და დასავლეთ კედლებში. როგორც დარბაზის, ისე მინაშენის გადახურვა ჩამონგრეულია. მინის დონე ერთი მეტრითაა აწეული. შემორჩენილია მინაშენის დასავლეთი და ჩრდილოეთი კედლები. დარბაზის ინტერიერი მოხატული ყოფილა. ფრაგმენტულად იკითხება რამდენიმე სახე, გველეშაპის გამოსახულება და ასომთავრული წარწერები. ფერები ჩამორეცხილია. გადარჩა მხოლოდ ესკიზური ხაზები. ეკლესია ვერტიკალური ღერძიდან გადაწეულია სამხრეთით, გაბარიტები დარღვეულია.
