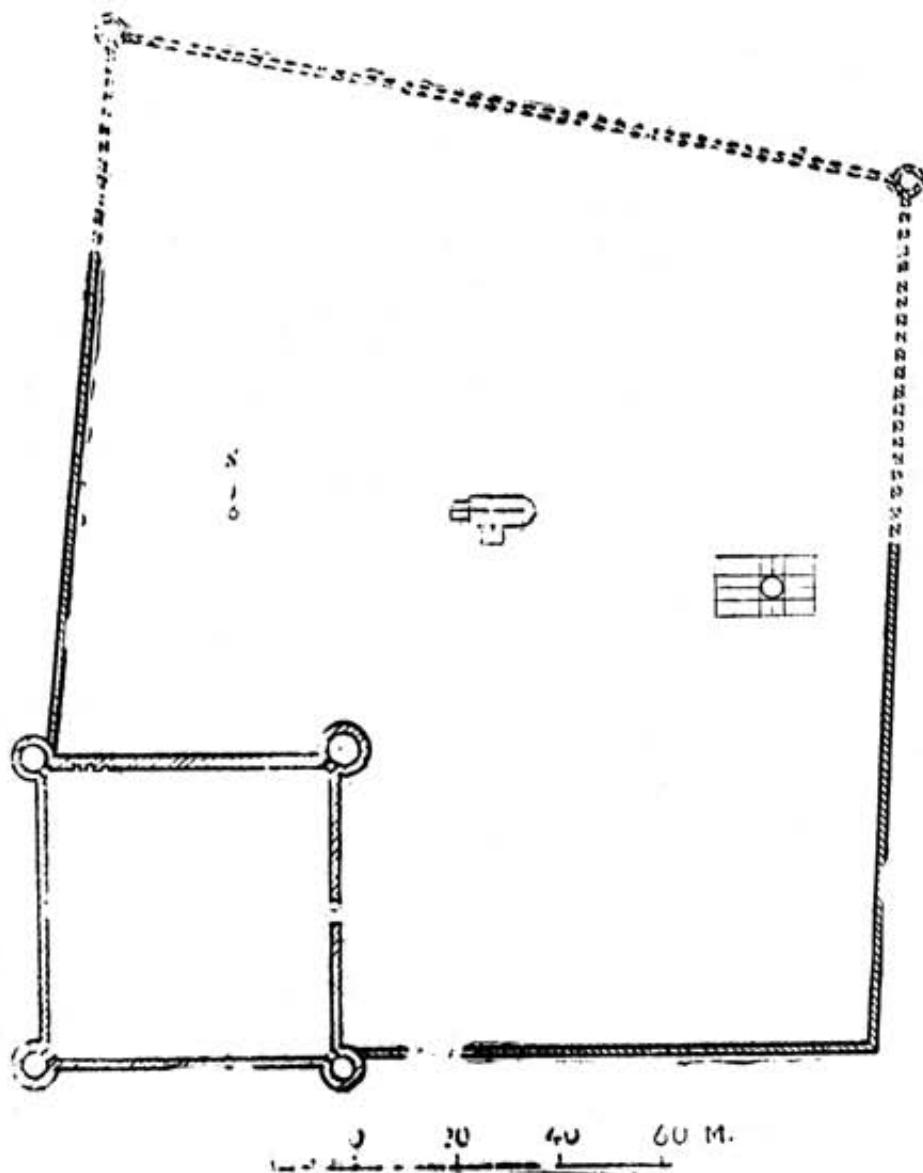
Из рассматриваемых крепостей Мухранская крепость одна из самых сложных по конструкции и состоит из различных сооружений разного времени. Ее основные части: цитадель и ограда. План цитадели — почти квадрат (56×54 м) и в углах по одной цилиндрической башне, внутри — однонефная церковь. Вторая ограда — большая (160×155 м), и она примыкает к первой с севера и востока. На этой же территории расположены две церкви. Одна из них, стоящая с северной стороны, — однонефная с выступающей абсидой, а вторая по типу центральнокупольная, но самого купола нет, так как она незавершенная. Вход в цитадель — в центре восточной стены, остальные стены глухие и одинаковой высоты. Из угловых башен самая большая северо-восточная, остальные небольшие, принадлежат к одному типу (рис. 5).

Стены крепости двухъярусные: нижняя, широкая часть высотой в 4—4,5 м, верхняя уже и ниже на 50—70 см. Эта разница создает боевую тропу, которая идет изнутри по всему периметру. Нижняя часть стен целиком глухая, а бойницы только в верхнем ярусе. Они здесь расположены почти с одинаковыми интервалами (на расстоянии 4—5 м) на одном горизонте. Стены крепости завершали полуциркульные зубцы. Ныне от этих зубцов остались лишь кое-где следы. Ограда построена из булыги на известковом растворе, и поверхность стен почти выравнена. Кирпич применен на бойницах и зубцах, как снаружи, так и изнутри (размеры кирпича колеблются между 21—25 см).

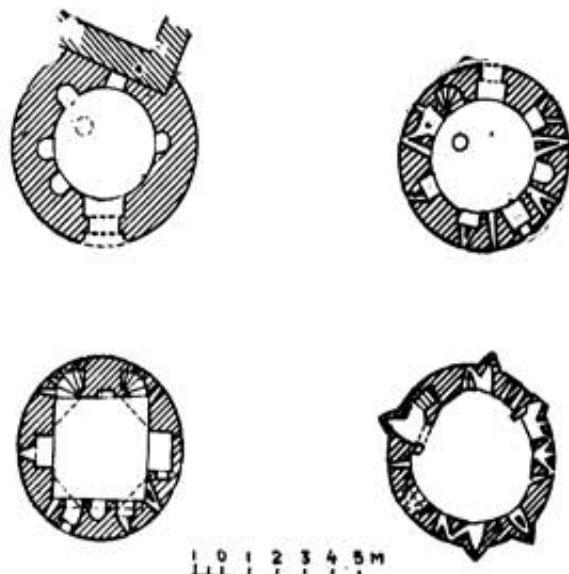
11. Ксовориси. Планы башни

Каждый этаж башни имеет как одинарные, так и двойные бойницы. Некоторые бойницы устроены в маленьких четырехугольных ни-

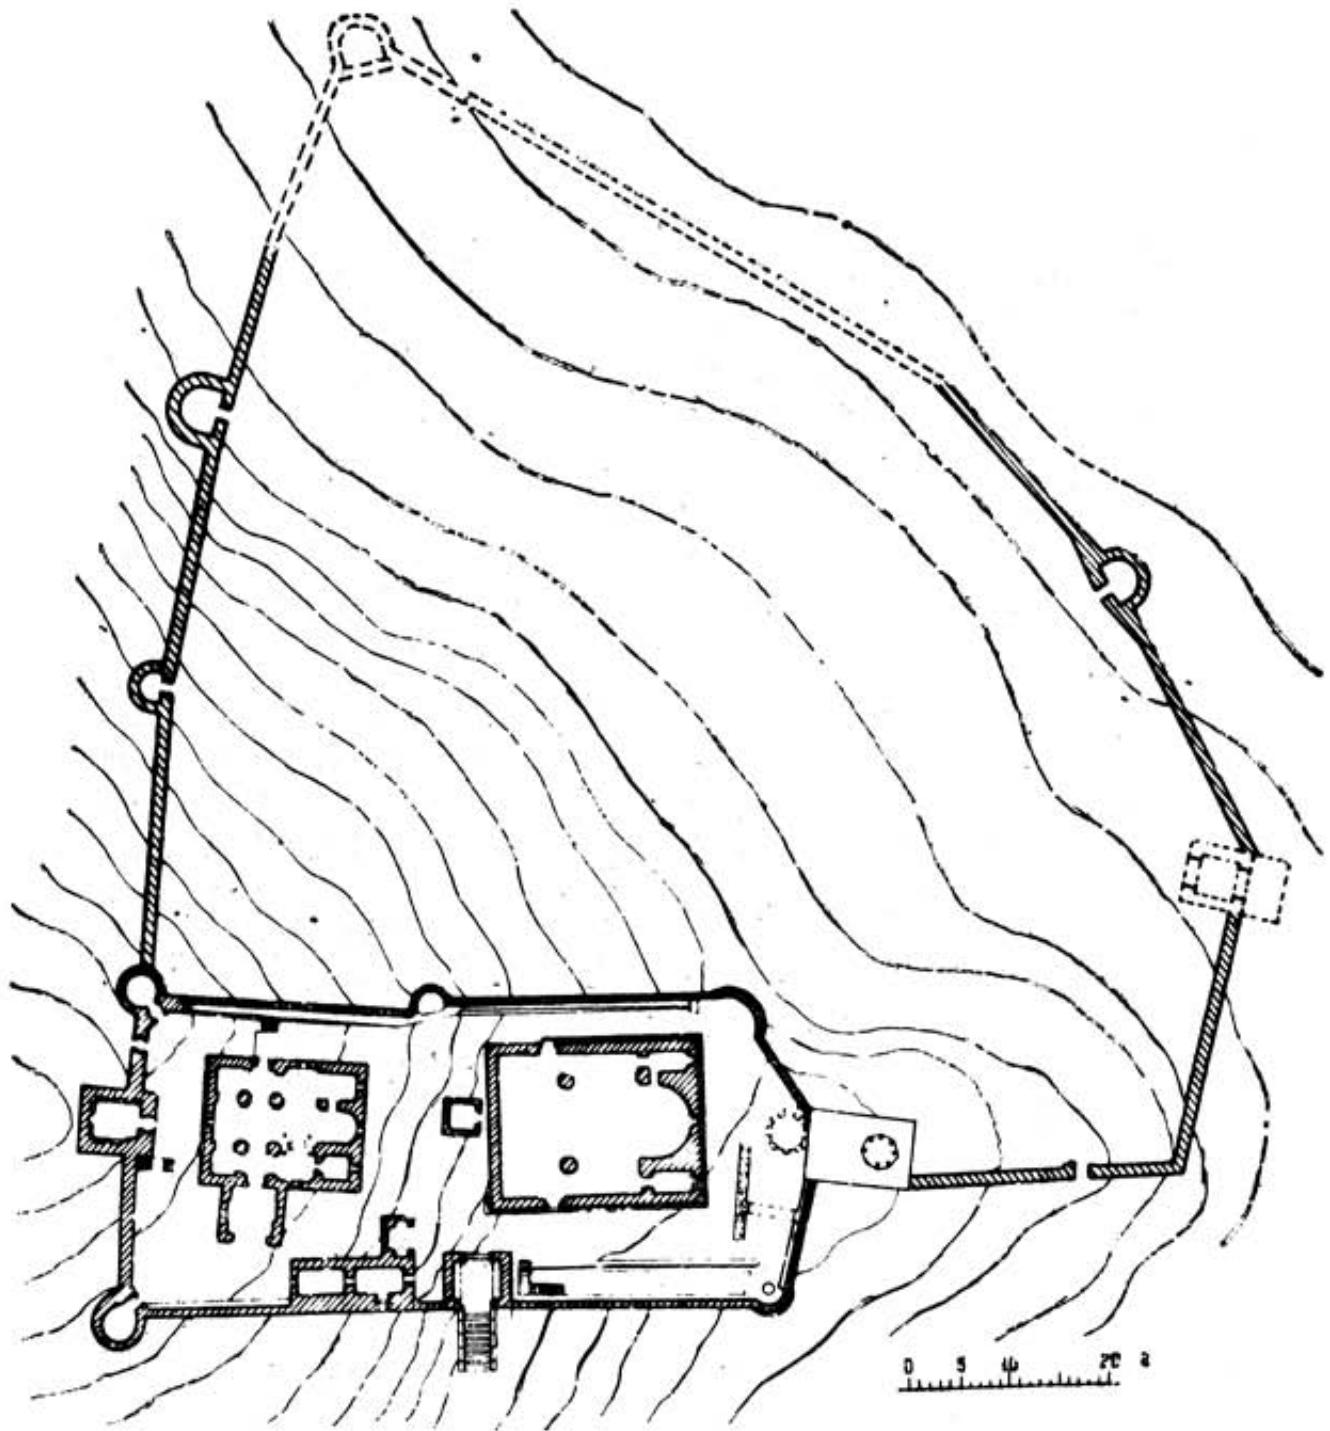
13. Ананури. План крепости

В данный момент ансамбль состоит в основном из двух частей: из цитадели и нижней крепости. Последняя сильно повреждена и, кроме одноненфной церкви, на ее территории почти ничего не сохранилось. В цитадели находятся следующие памятники: 1) башня с пирамидально-ступенчатой кровлей, 2) малая купольная церковь, 3) большая купольная церковь и 4) колокольня (рис. 13).

Малая купольная церковь («Гвтаеба»). Это церковь, купол которой покоятся на углах алтаря и на двух пилонах. Западный рукав отделяется от боковых частей двумя арками. Эти боковые отделения разделены на два квадрата и перекрыты крестовым сводом. В этих же частях устроены входы в церковь — по одному с юга (более широкий) и с севера (рис. 13).

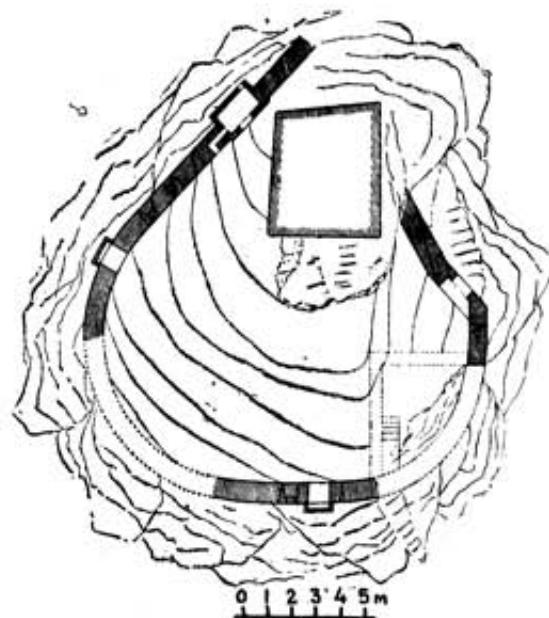
17. Сно. План крепости

Строитель крепости, как видно, захотел, чтобы ограждающие стены были подняты до одного уровня. Но так как рельеф скалы очень наклонный, то высота стены с северной стороны в среднем достигает четырех метров, а с противоположной (южной) стороны — десяти. Боевые устройства тоже распределены следующим образом: в низкой части ограды устроено два яруса, а в высокой — три. Каменные стены ограды не имеют выступа, поэтому ярусы были устроены из дерева (ярусы до нас не дошли, но ясно видны

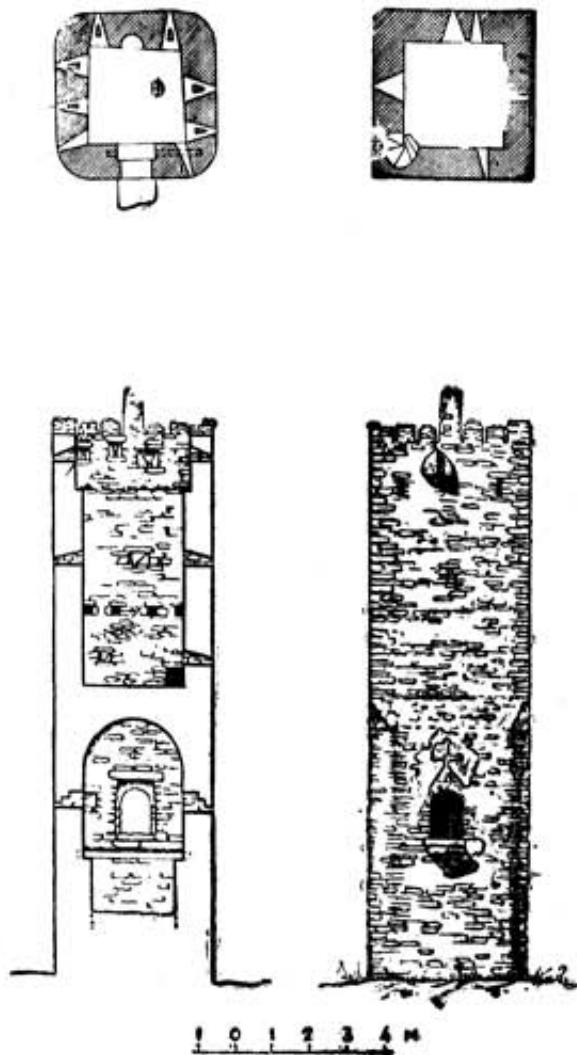
19. Чинти. Планы, разрез и северный фасад

Из боевых устройств башня имеет только бойницы и единственный машикуль. В трех стенах второго этажа имеются по две двойных бойницы; с четвертой стороны (со стороны входа) в углах устроены одинарные бойницы. Третий этаж имеет по одной бойнице с каждой стороны и одно маленькое окно с юга. Четвертый этаж тоже имеет в каждой стене, почти в центре, только по одной бойнице. Терраса башни более сложная; она, кроме разно устроенных бойниц, с северной стороны имеет машикули. Терраса окружена частыми зубцами; два из них, стоящие в центрах северной и южной стен, выше других.

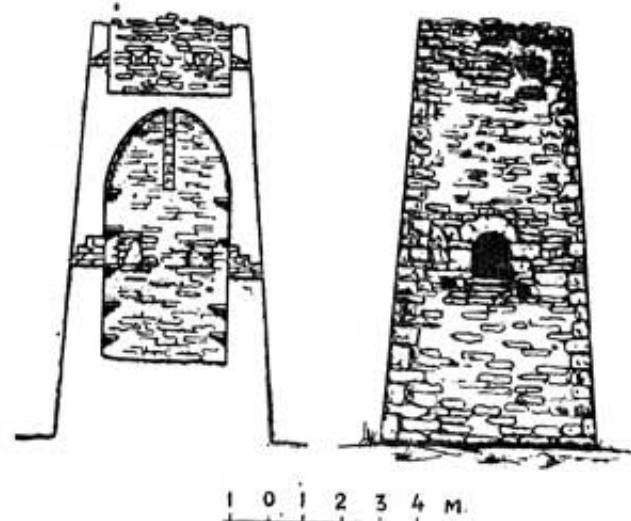
20. Казбеги. План, разрез и фасад башни

Первый этаж перекрыт сводом. На оси скона выведен рельефный крест шириной в 15 см. На всех четырех углах стены, начиная от низа до начала свода, на расстоянии 0,8—1,00 м находятся выступающие плоские камни. Эти конструктивные камни при строительстве башни были положены в углах стены для связки. Такой конструктивный способ связывания стен в этом районе встречается нередко, например, в Сно, Абано и др.

В стенах этой башни, кроме южной, где помещается вход, находятся бойницы.

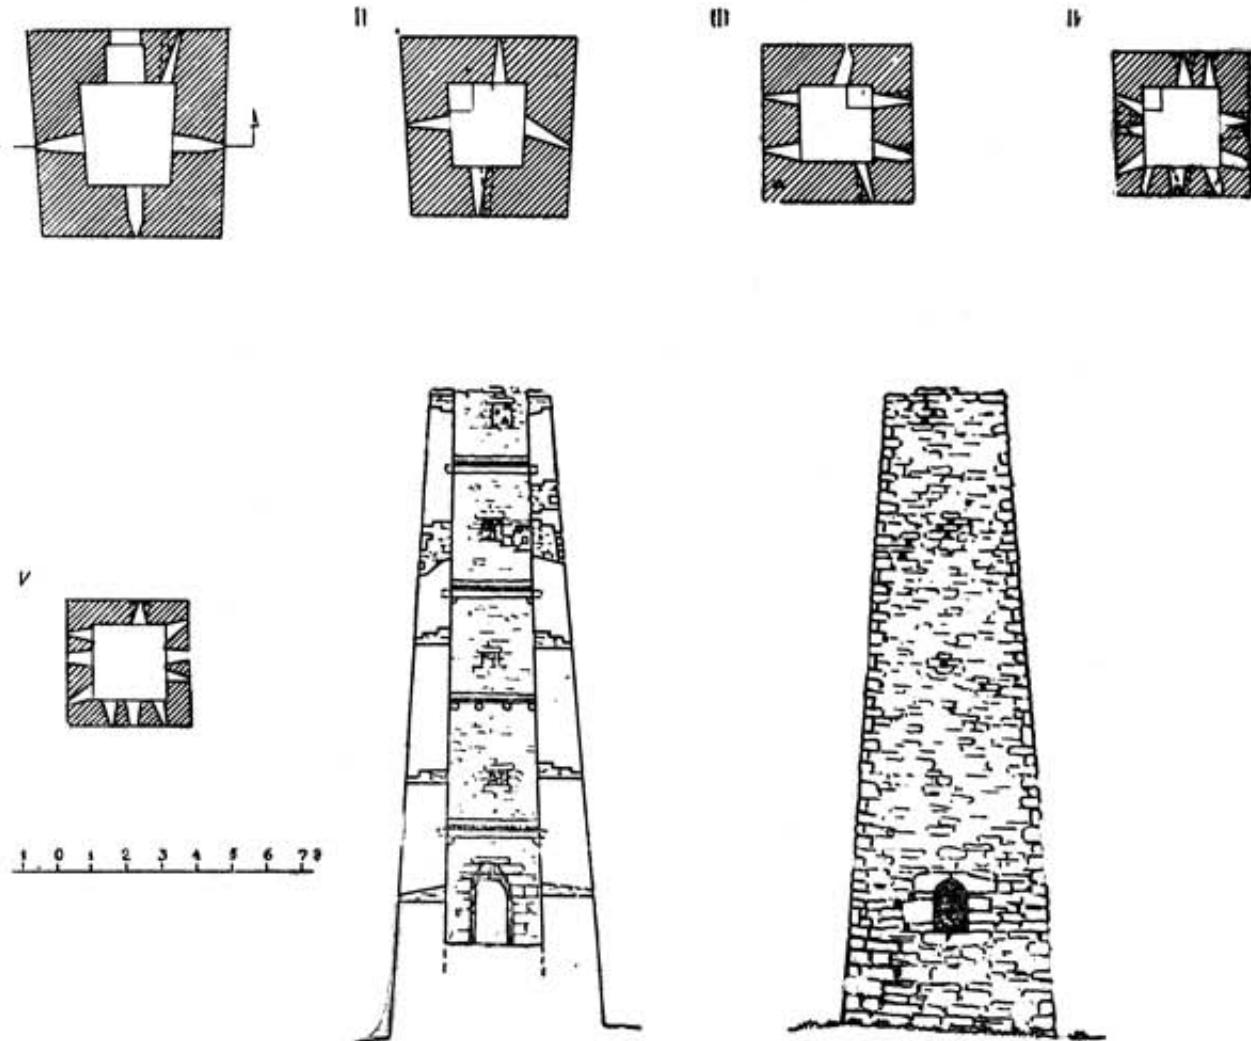
21. Абано. Планы, разрез и фасад первой башни

Башня Абано пятиэтажная, узкая, высотой почти в двадцать метров. Снаружи все стены башни гладкие. Стены точно выведены из колотого камня, но не оштукатурены. Единственный вход в башню — с северной стороны на

высоте 3 м. Обе башни, как это часто бывает, дверьми «смотрят» друг на друга (так же была, вероятно, решена третья башня). Этажи внутри описываемой башни неодинаковой высоты, помещения тесноваты. Междуэтажное перекрытие здесь хорошо сохранилось — редкое явление не только для этого района, но и для всей Грузии. Конструкция перекрытия такая: круглые балки (диаметром 20—30 см) расставлены на расстоянии 60—80 см, на эти балки поперек настлан пол из кругляков (диаметром в среднем 8 см), на них наложены плоские каменные плиты (толщиной 4—6 см), а затем идет слой утрамбованной глины. Как выясняется, такое решение междуэтажного перекрытия в позднефеодальную эпоху является типичным. Как пример такого решения, можно привести башню Млети, Карчохи и др.

Башня, обращенная к югу, лучших пропорций (рис. 21). Ее гармоничные пропорции и устойчивые формы возникли здесь, вероятно, не без влияния Сионской башни. Но укажем, что последняя органичнее слита с окрестным пейзажем и композиционно превосходит рассматриваемую башню.

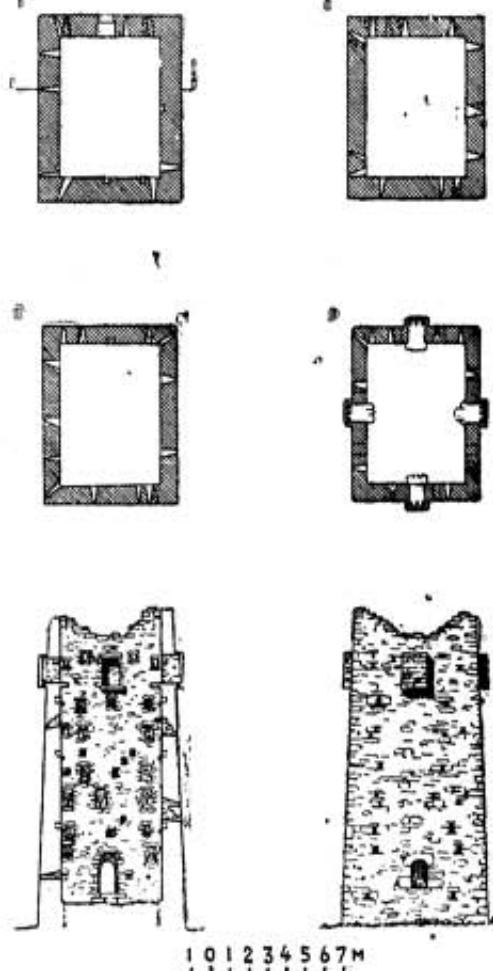
22. Абало. Планы, разрез и фасад второй башни

Вторая башня — четырехэтажная (рис. 22). Вход здесь тоже расположен в первом этаже (на высоте 1,7 м), но не так высоко, как в первой башне. Междуэтажное деревянное перекрытие и крыша не сохранились. Конструкция перекрытий здесь, ввиду большого диаметра башни, вероятно, была сложнее, чем в первой. Строители должны были увеличить сечение балок или устроить добавочные подпорки (есть одна деталь в первом и в третьем этажах, это большие гнезда посередине помещений в противоположных стенах. Здесь, быть может, была основная балка, а поперек были уложены балки меньшего размера).

Каждый этаж имеет по несколько бойниц в разном направлении. В нижнем этаже бойницы помещены невысоко, но отверстия, как полагалось, очень узкие. В амбразурах количество отверстий здесь тоже увеличивается в верхних этажах. Окна в каждом этаже помещены почти под потолком. Четырехугольные окна обложены колотым камнем и каждое перекрыто длинным камнем. Верхнее перекрытие окна горизонтальное, а низ окна ступенчатый. Та-

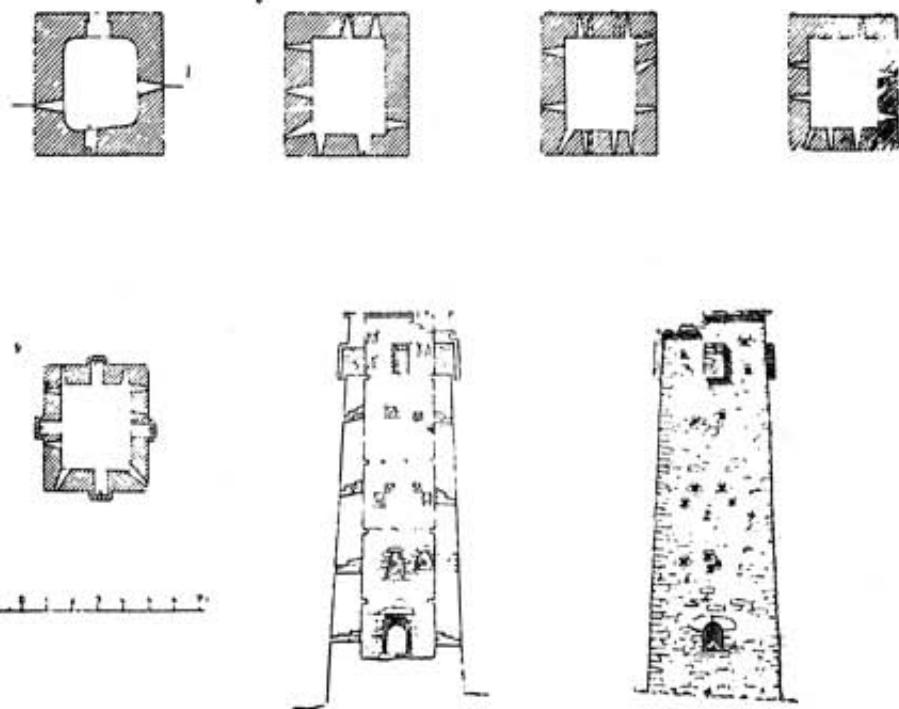
23. Карагау. Планы, разрез и фасад башни

Башня, стоящая напротив, тоже пятиэтажная и во многом походит на первую. Основная разница в том, что нижний этаж снаружи глухой, а вход — во втором этаже. Междуетажное деревянное перекрытие здесь частично сохранилось.

Снаружи башня решена аналогично первой башне (исключая наблюдательный уступ).

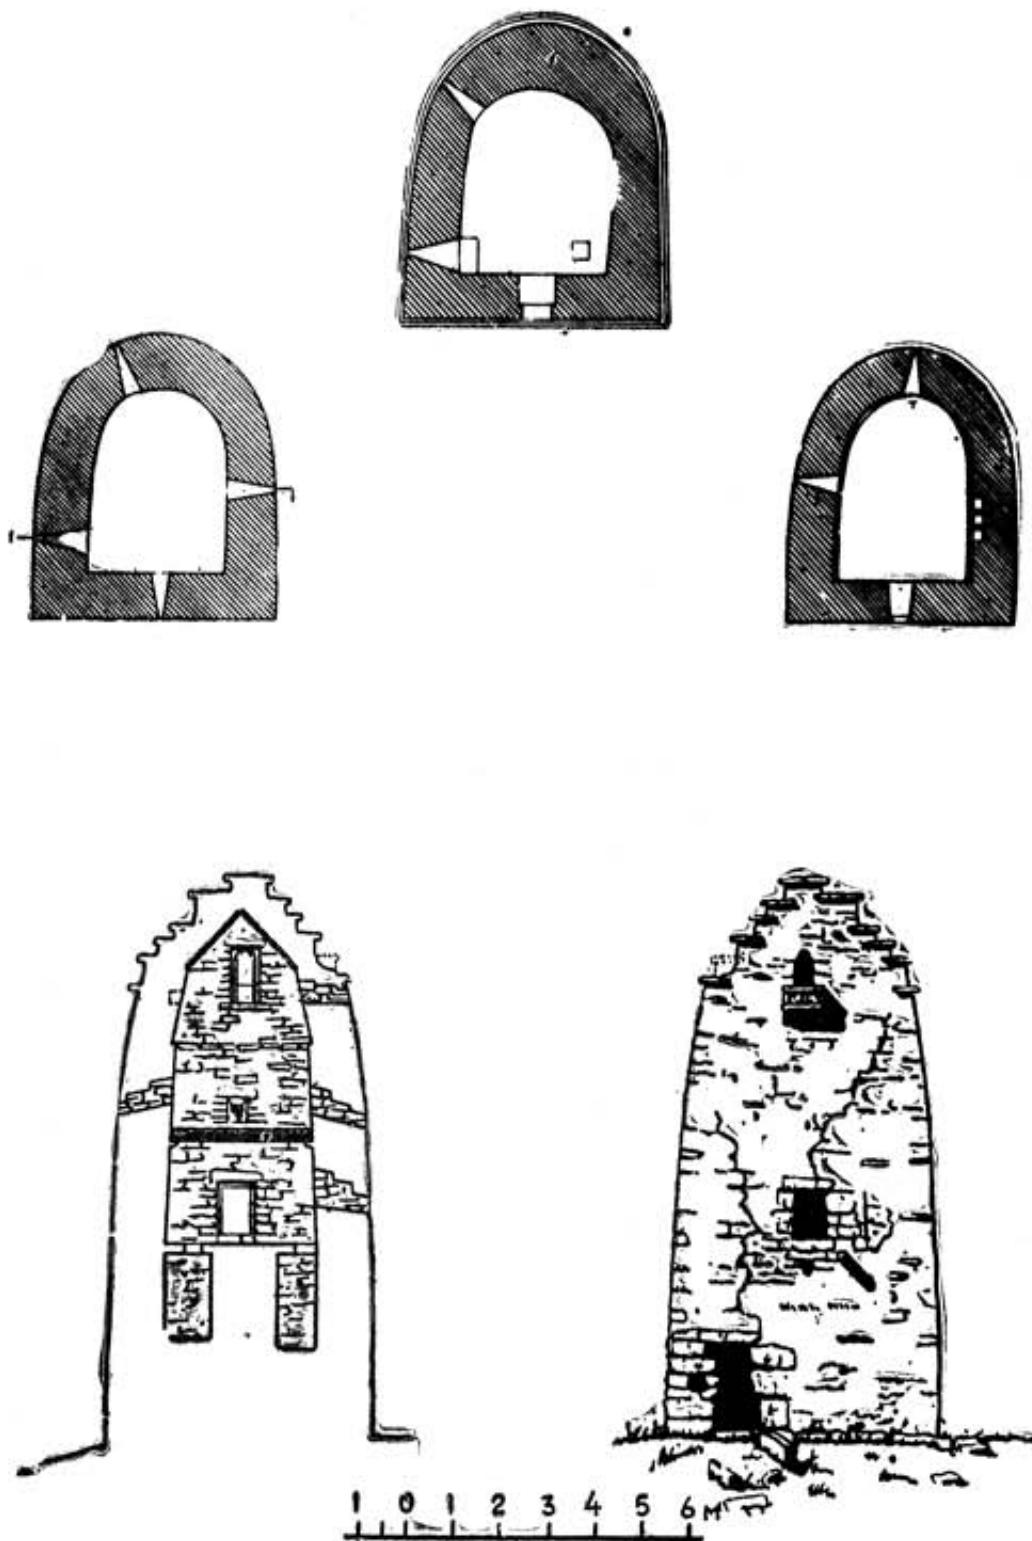
24. Земо Млети.
Планы, разрез
и фасад башни

Башня, по сравнению с другими башнями, в хорошей сохранности. Она принадлежит к типу башен с «цилиндрической спиной». Как уже отмечалось, этот тип был распространен в Шида Картли в эпоху зрелого феодализма, но редко встречается и в позднефеодальную эпоху. Аналогии она находит в башнях вто-

Башня трехэтажная. Первый этаж начинается на высоте четырех метров. Под первым этажом устроены две глубокие ямы хозяйственного назначения.
