**შენობის ფუძის გაძლიერება დაწნებვა-შეწნებვის  
მეთოდით**

**წარდგენილია დოქტორის აკადემიური ხარისხის  
მოსაპოვებლად**

**საქართველოს ტექნიკური უნივერსიტეტი  
თბილისი, 0175, საქართველო**

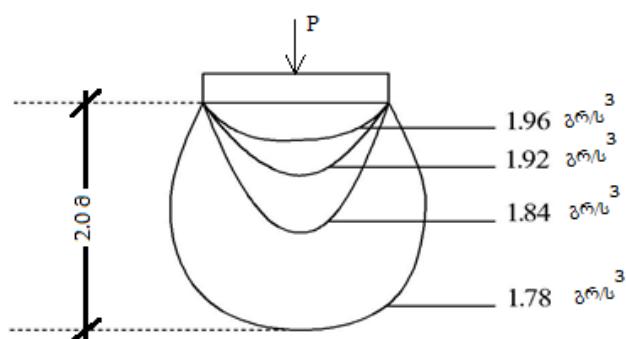
ნახაზი 1. ცხრა სართულიანი სახლის ქვაბულის მომზადებისათვის  
ქვაბულის მომზადება

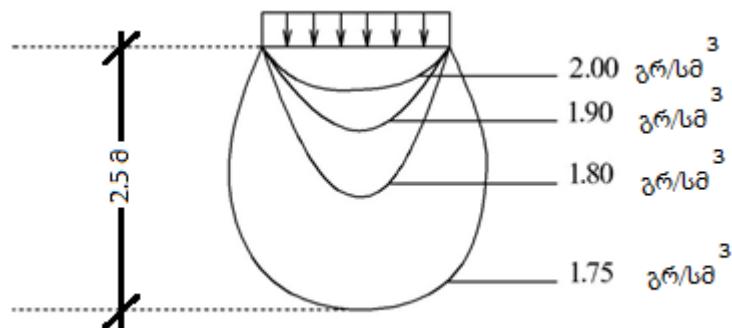
ნახაზ 1.2-ზე ნაჩვენებია ფუძე გრუნტის ბუნებრივი სიმკვრივის ცვლილება სიღრმეზე.

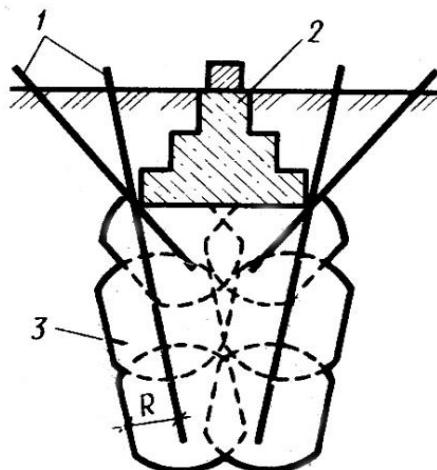
ნახ. 1.3. ინექტორების განლაგების სქემა და სილიკატიზაციით გამაგრებული მასივი: 1 – ერთი ინექტორით; ბ – ინექტორების ჭადრაკისებური განლაგება

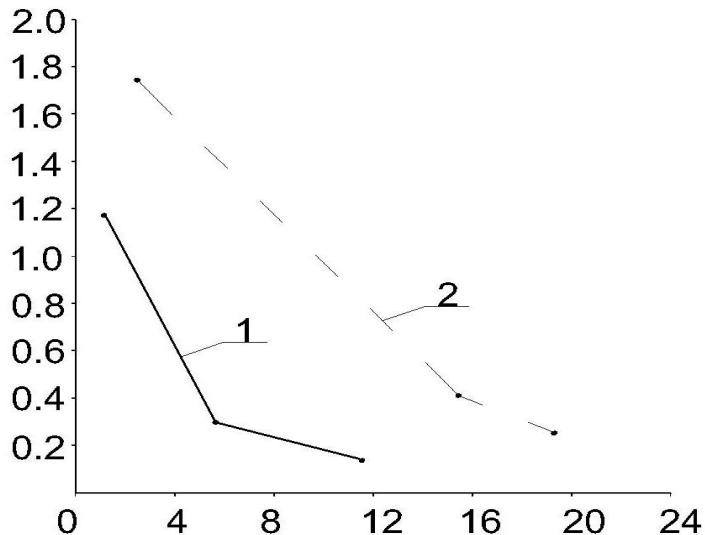
ნახაზი 1.4 კუთრი შეჭიდულობის განსაზღვრა

1 - გამაგრებული ნიმუში

და საზღვრავდნენ მის შეჭიდულობას. ნახაზ 1.4-ზე მოცემულია ერთერთი ცდის შედეგი. გრუნტის შეჭიდულობის ძალას საზღვრავდნენ ე.წ. რვიანების საშუალებით, ეს არის ხელსაწყო, რომელიც უზრუნველყოფს დაუშლელი სტრუქტურის გრუნტებიდან განსაზღვრული იქნას გრუნტის კუთრი შეჭიდულობა - C ჭრის ხელსაწყოს გარეშე.

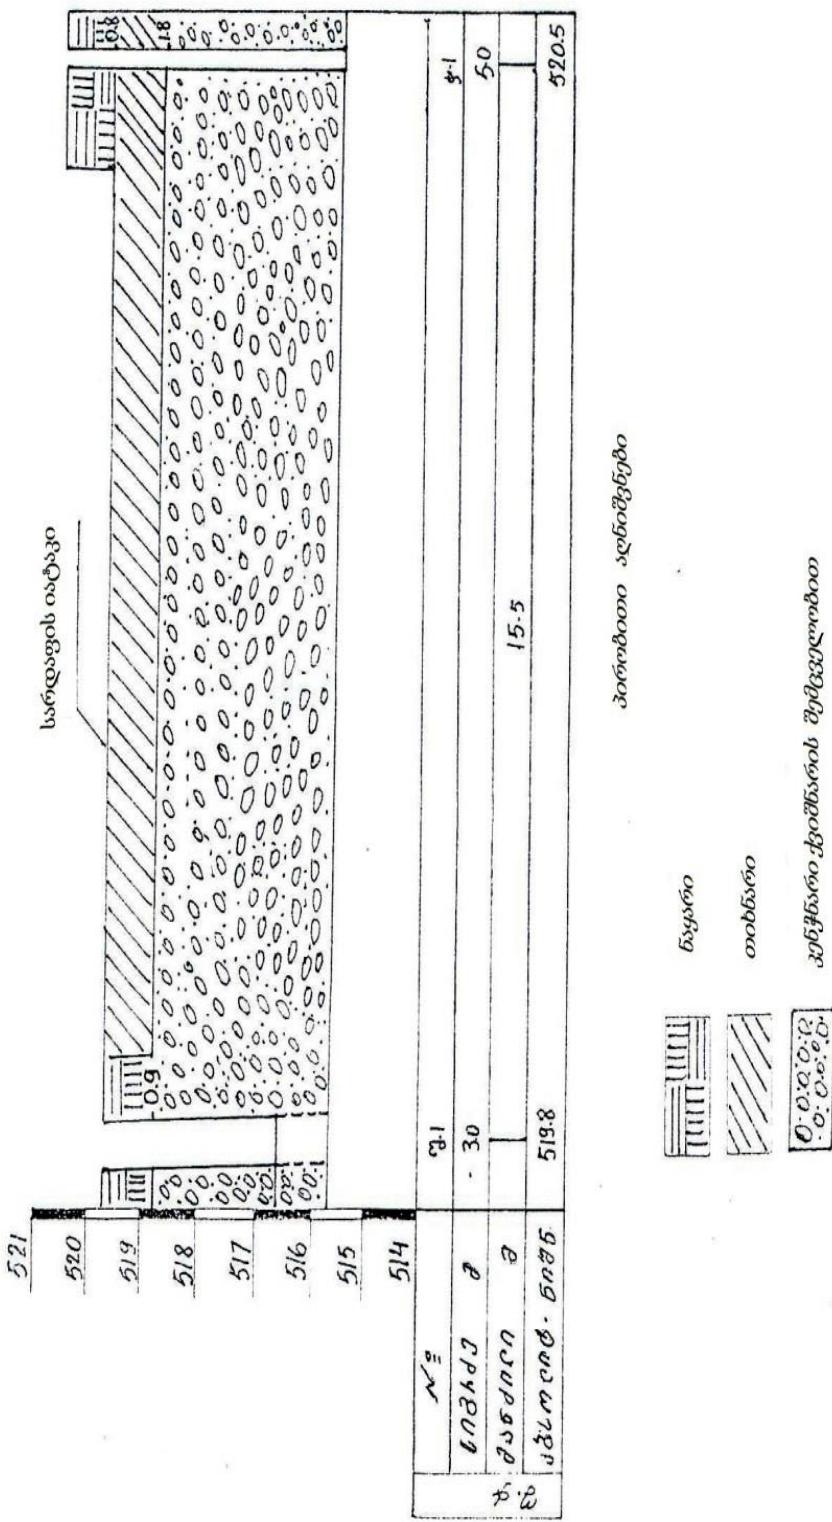
ნახაზი № 3.3 მოედნი გეოლოგიური ჭრილი

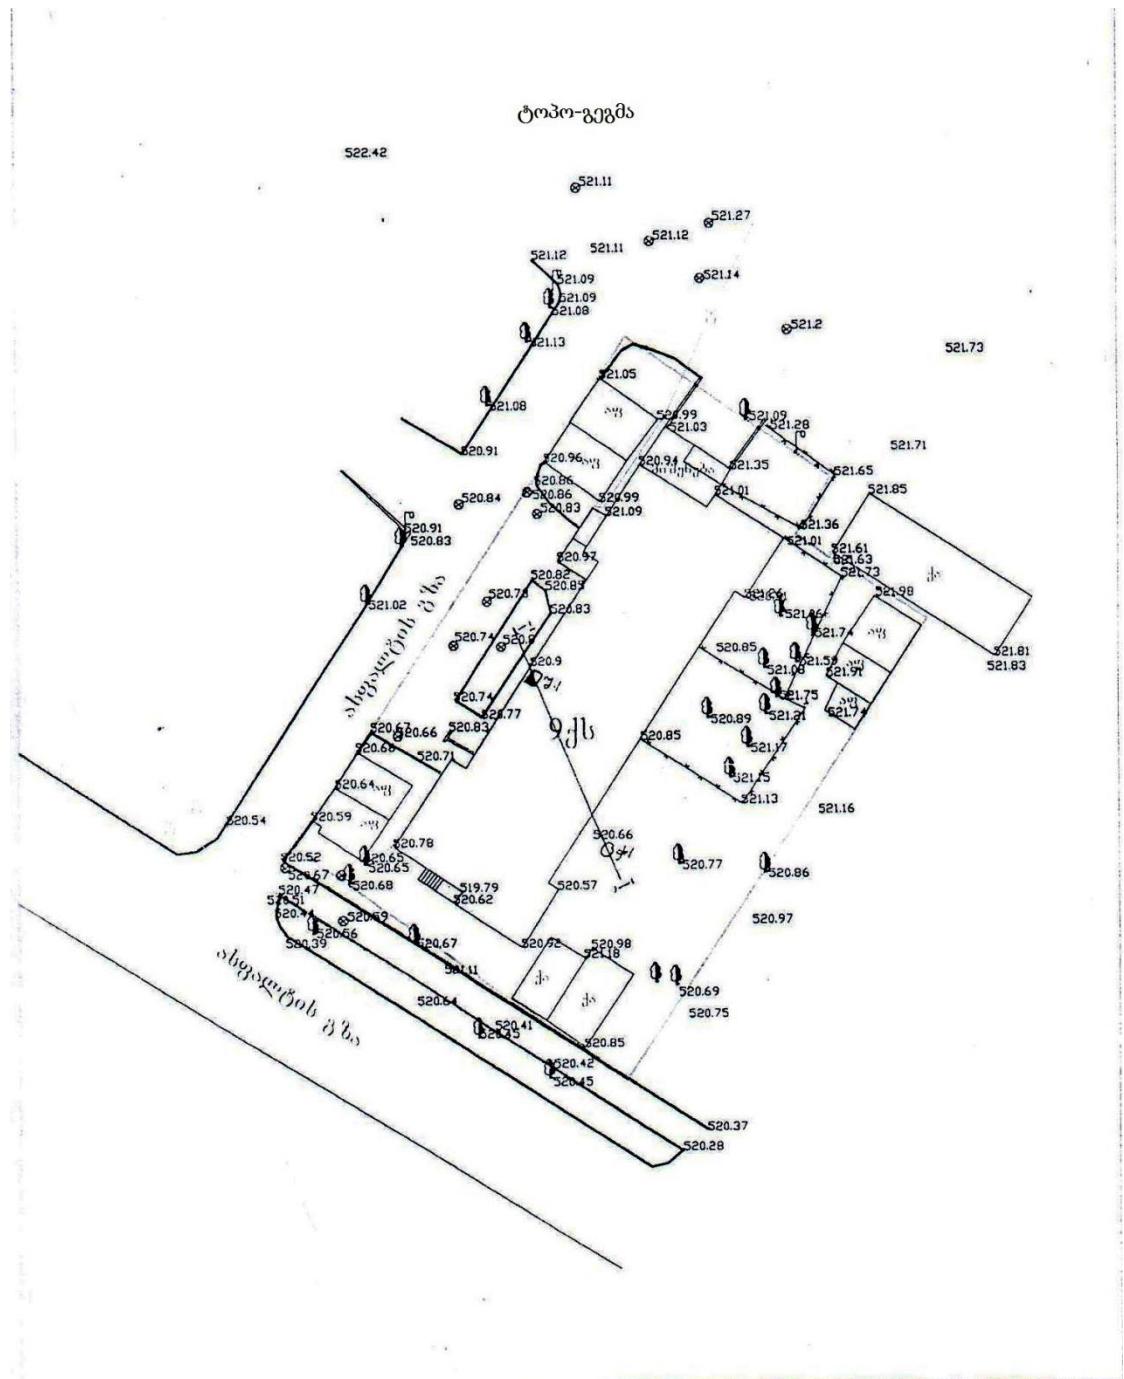
### ნახაზი № 3.4 მოედნის ტოპო-გეგმა

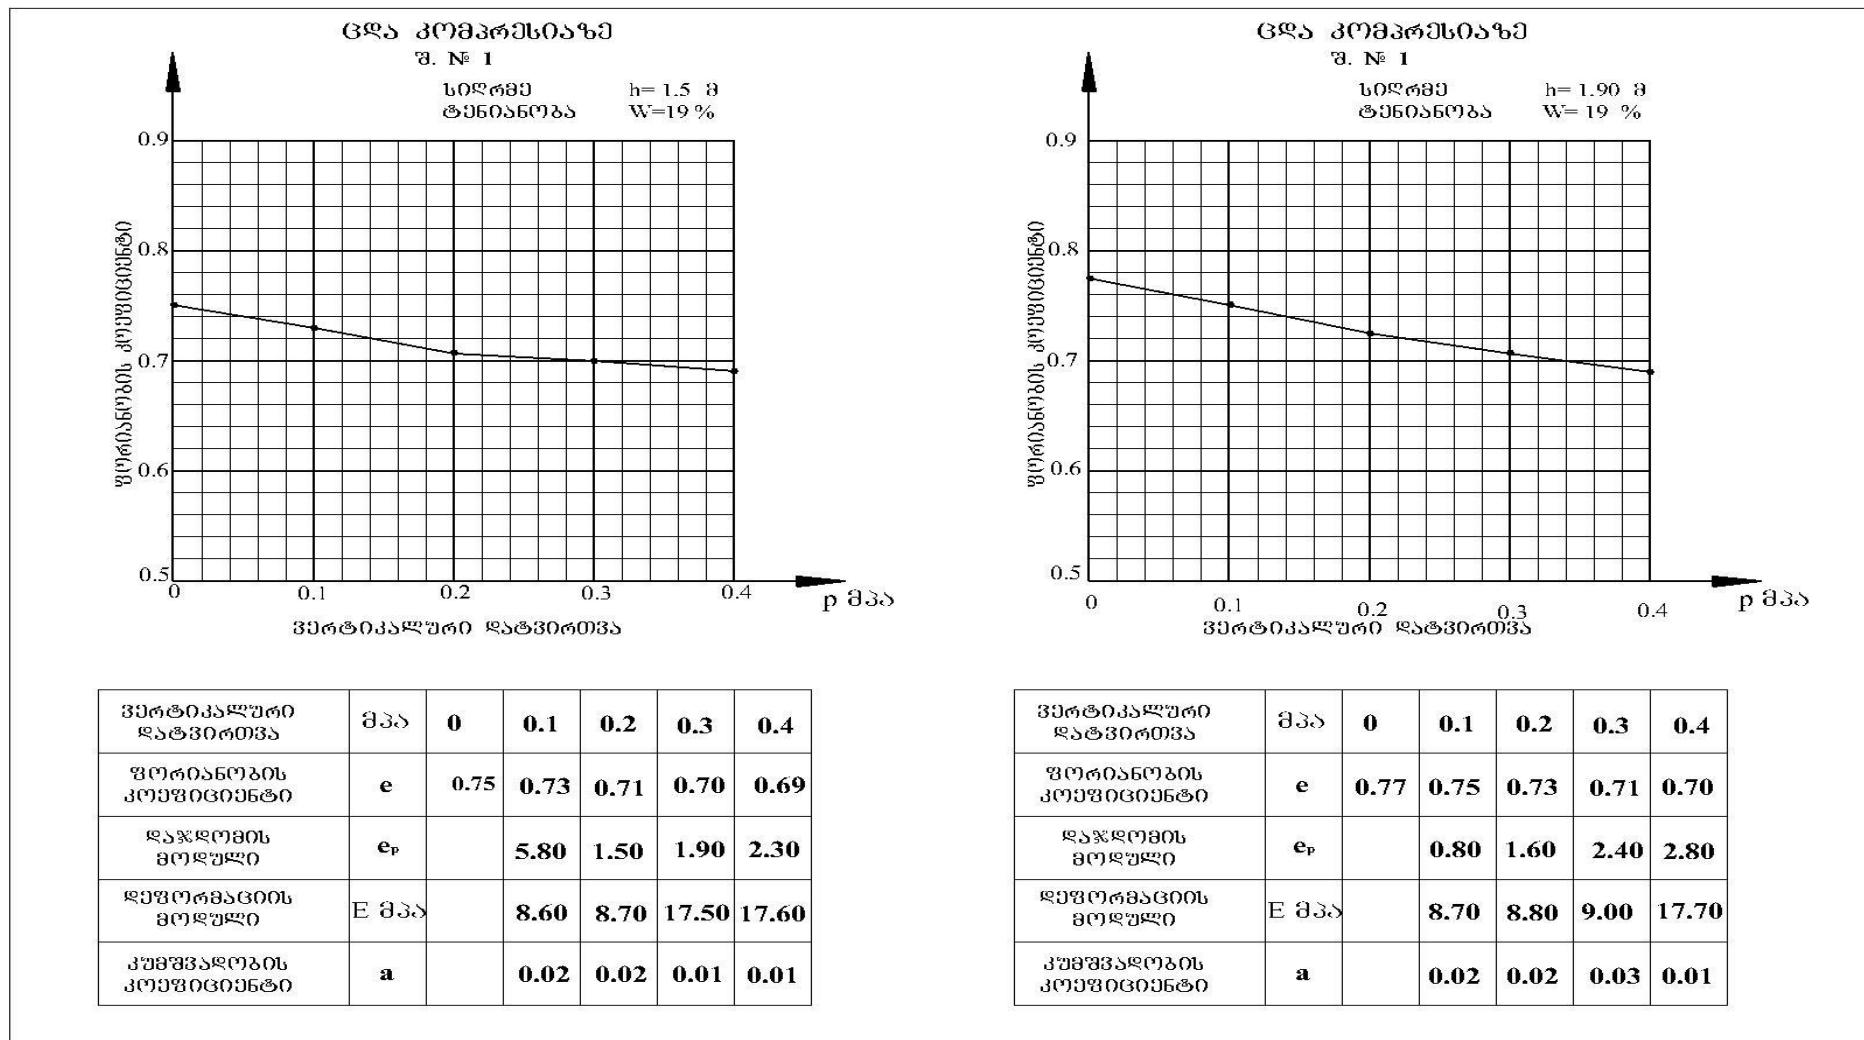
ნახაზი № 3. 5 ცდა კომპრესიაზე შურფი № 1(I სადარბაზო)

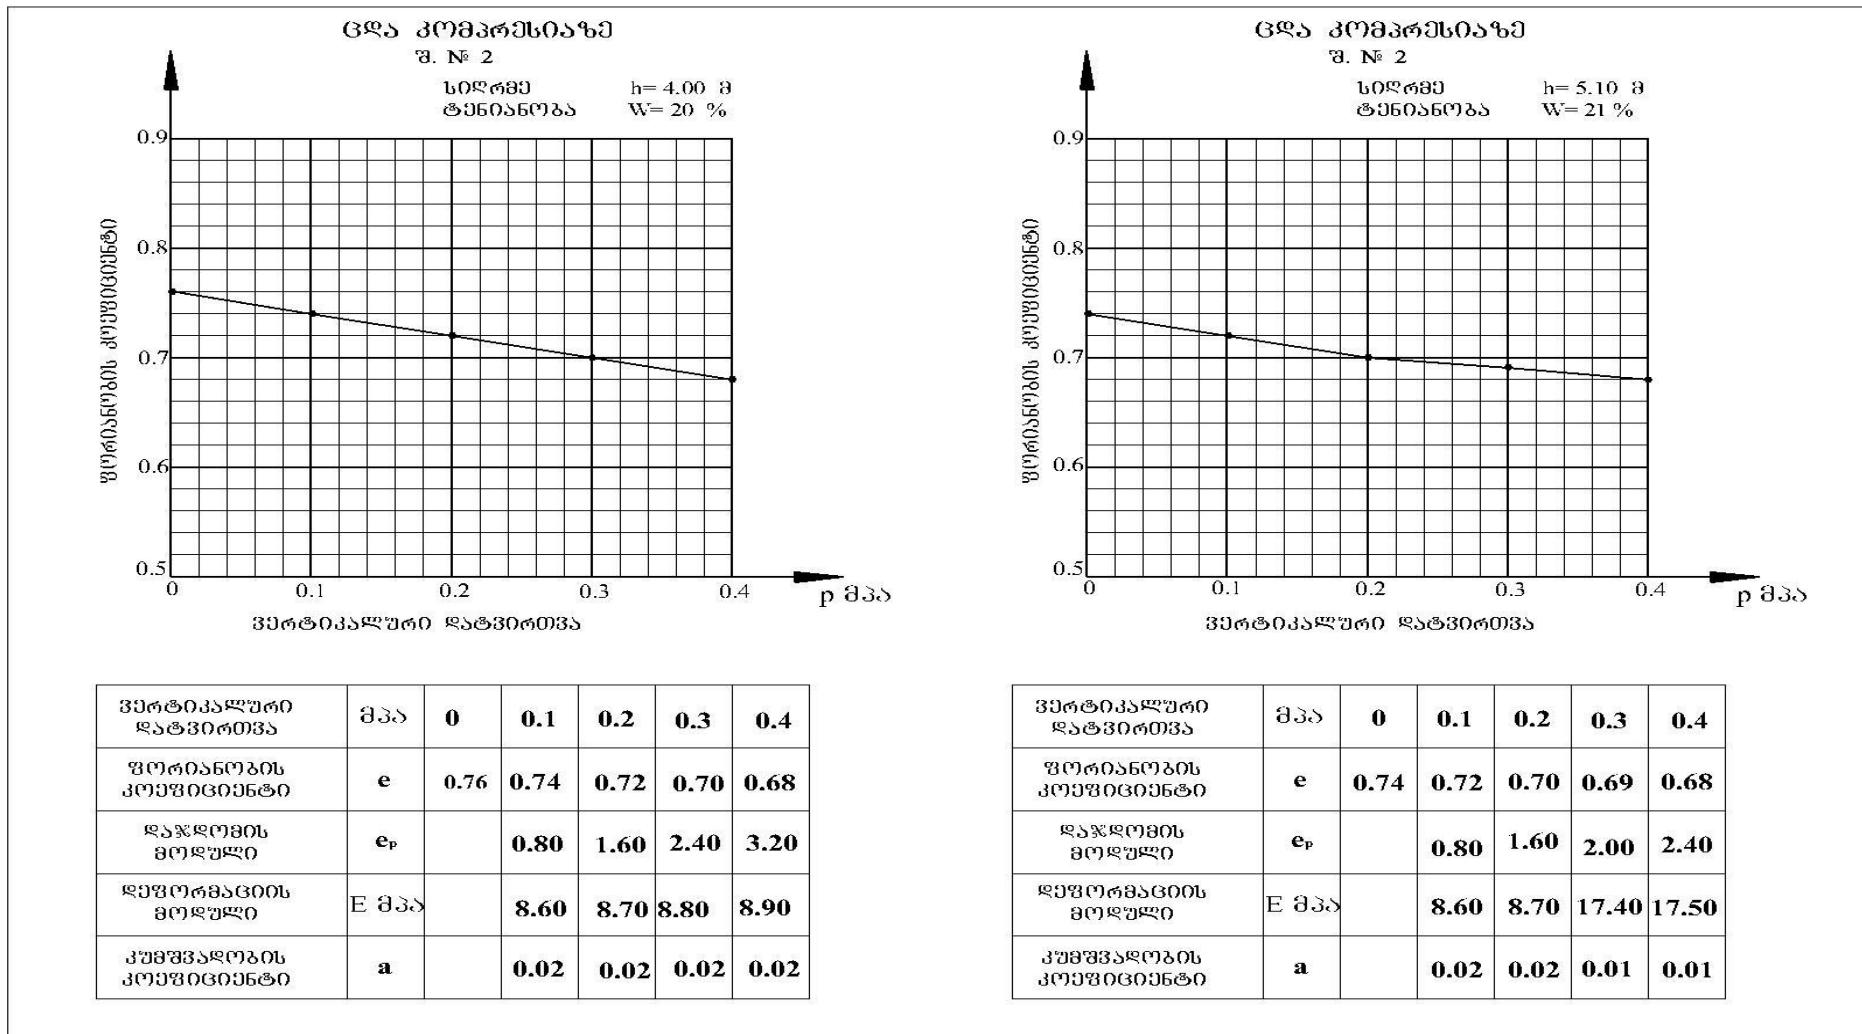
ნახაზი № 3. 6 ცდა კომპრესიაზე შურფი № 2 (X სადარბაზო)

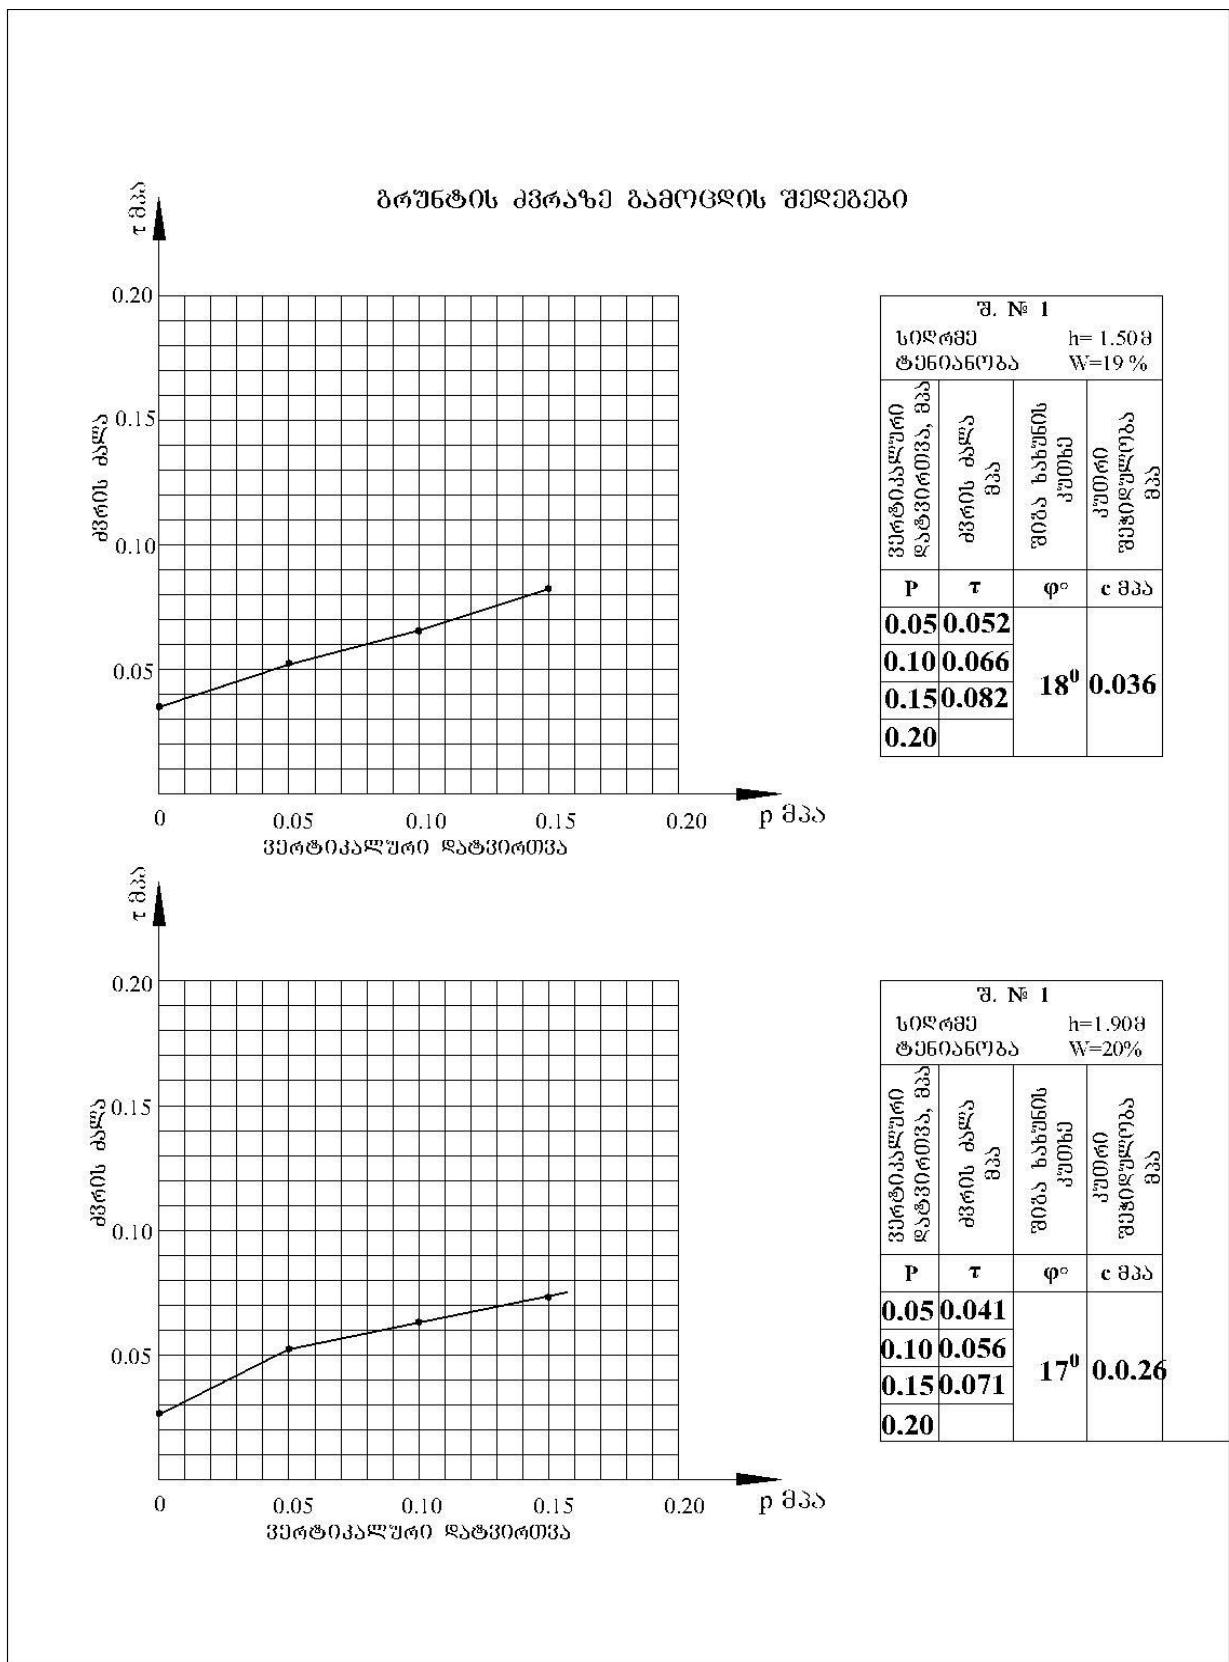
ნახაზი № 3. 7 ძვრაზე გამოცდის შედეგები შურფი № 1 (I სადარბაზო)

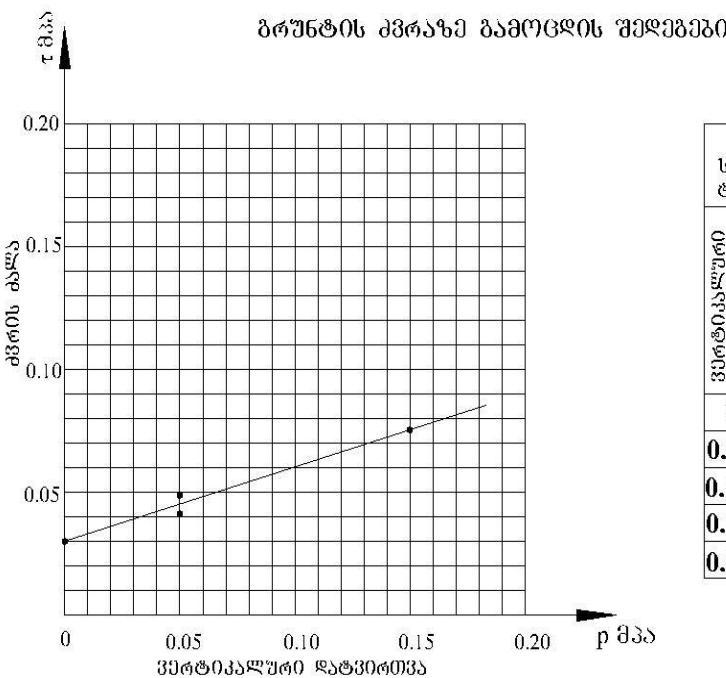
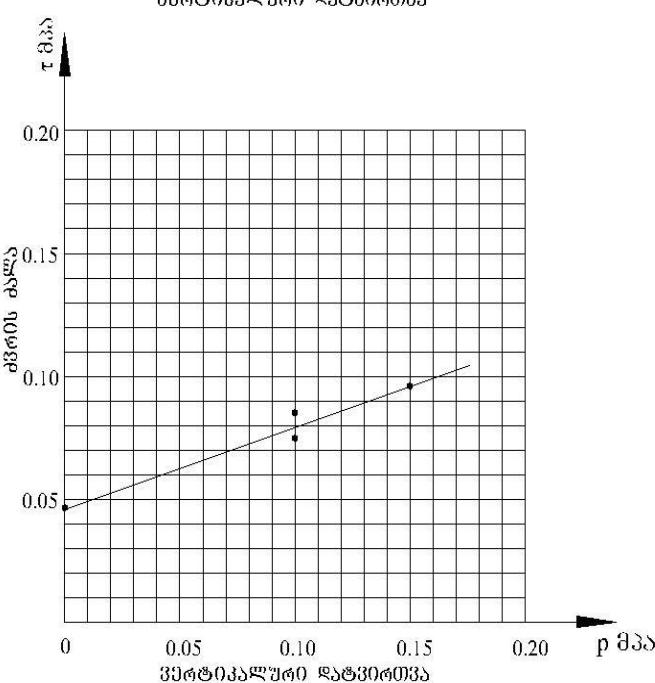
შ. № 2		სიღვე ფინანსება		h= 4.03 W=20 %	
პ. მნა	τ მნა	φ°	c მნა	პ. მნა	კალორიული განვითარება
0.05	0.044				
0.10	0.058				
0.15	0.072				
0.20	0.086	16°	0.030

შ. № 2		სიღვე ფინანსება		h= 5.103 W= 21 %	
პ. მნა	τ მნა	φ°	c მნა	პ. მნა	კალორიული განვითარება
0.05	0.048				
0.10	0.064				
0.15	0.080				
0.20	0.096	18°	0.032

ნახაზი № 3. 8 ძვრაზე გამოცდის შედეგები შურფი № 2 (X სადარბაზო)

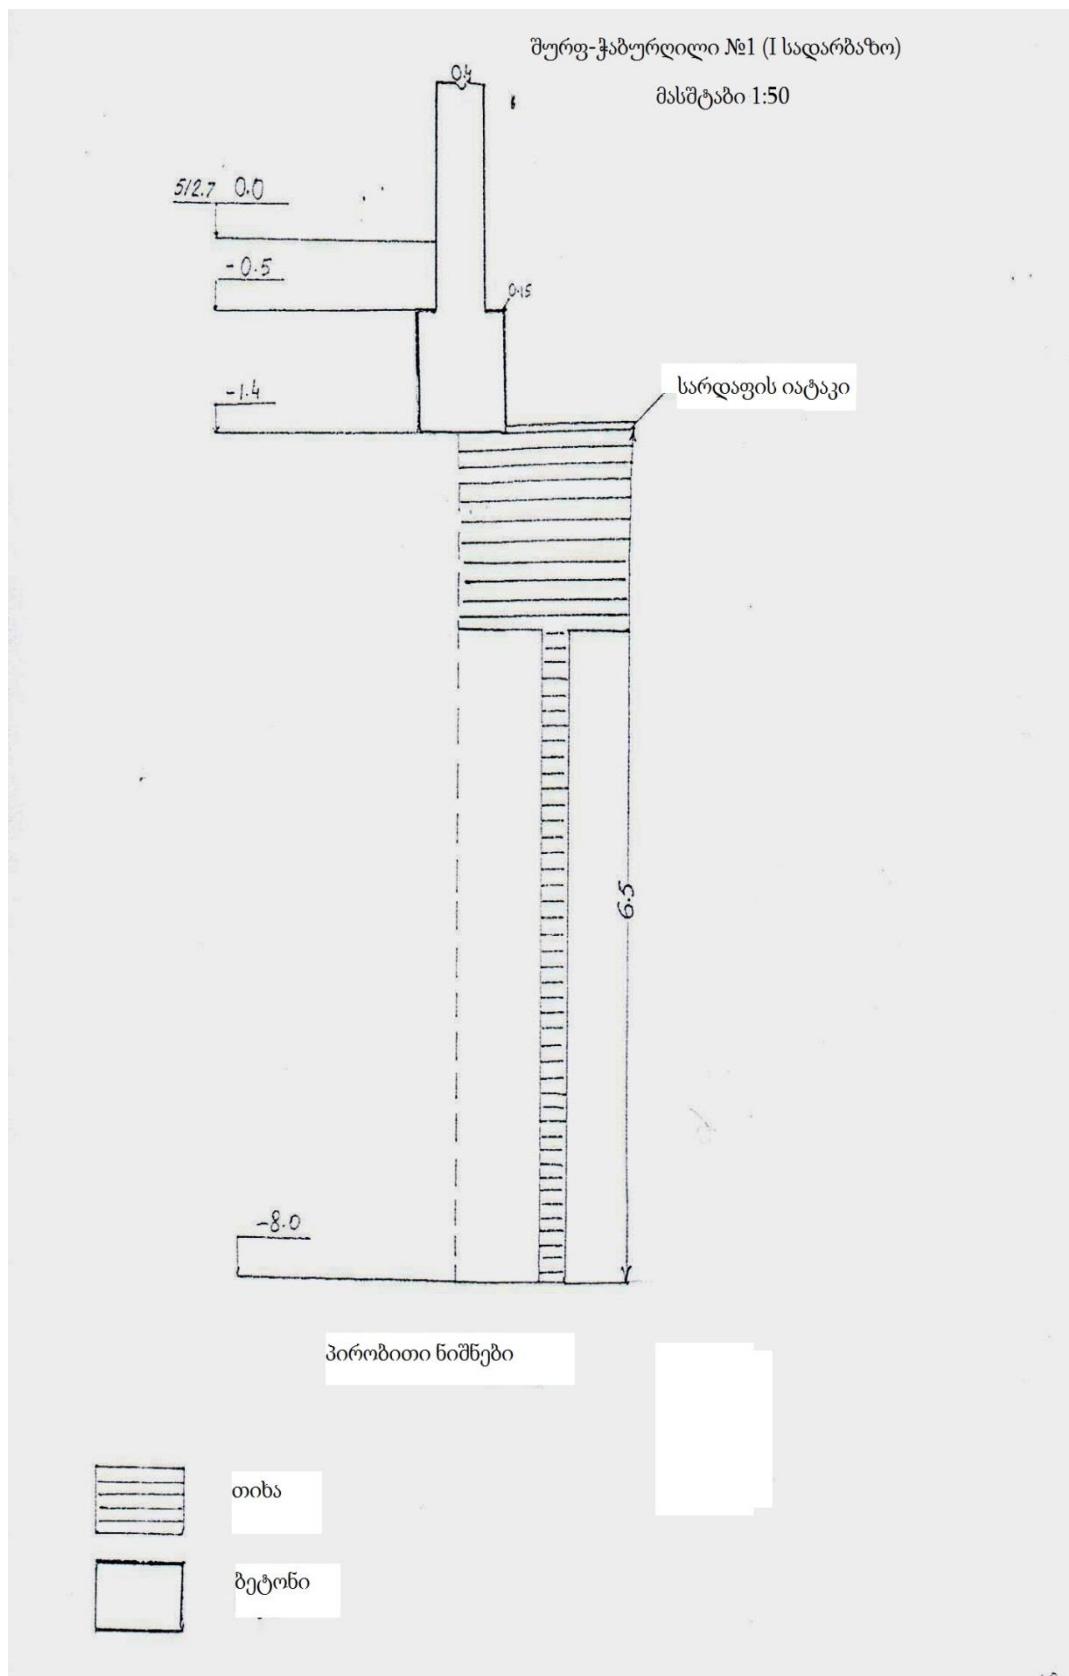
ნახაზი № 3.9 შურფ-ჭაბურღლილი № 1 (I სადარბაზო)

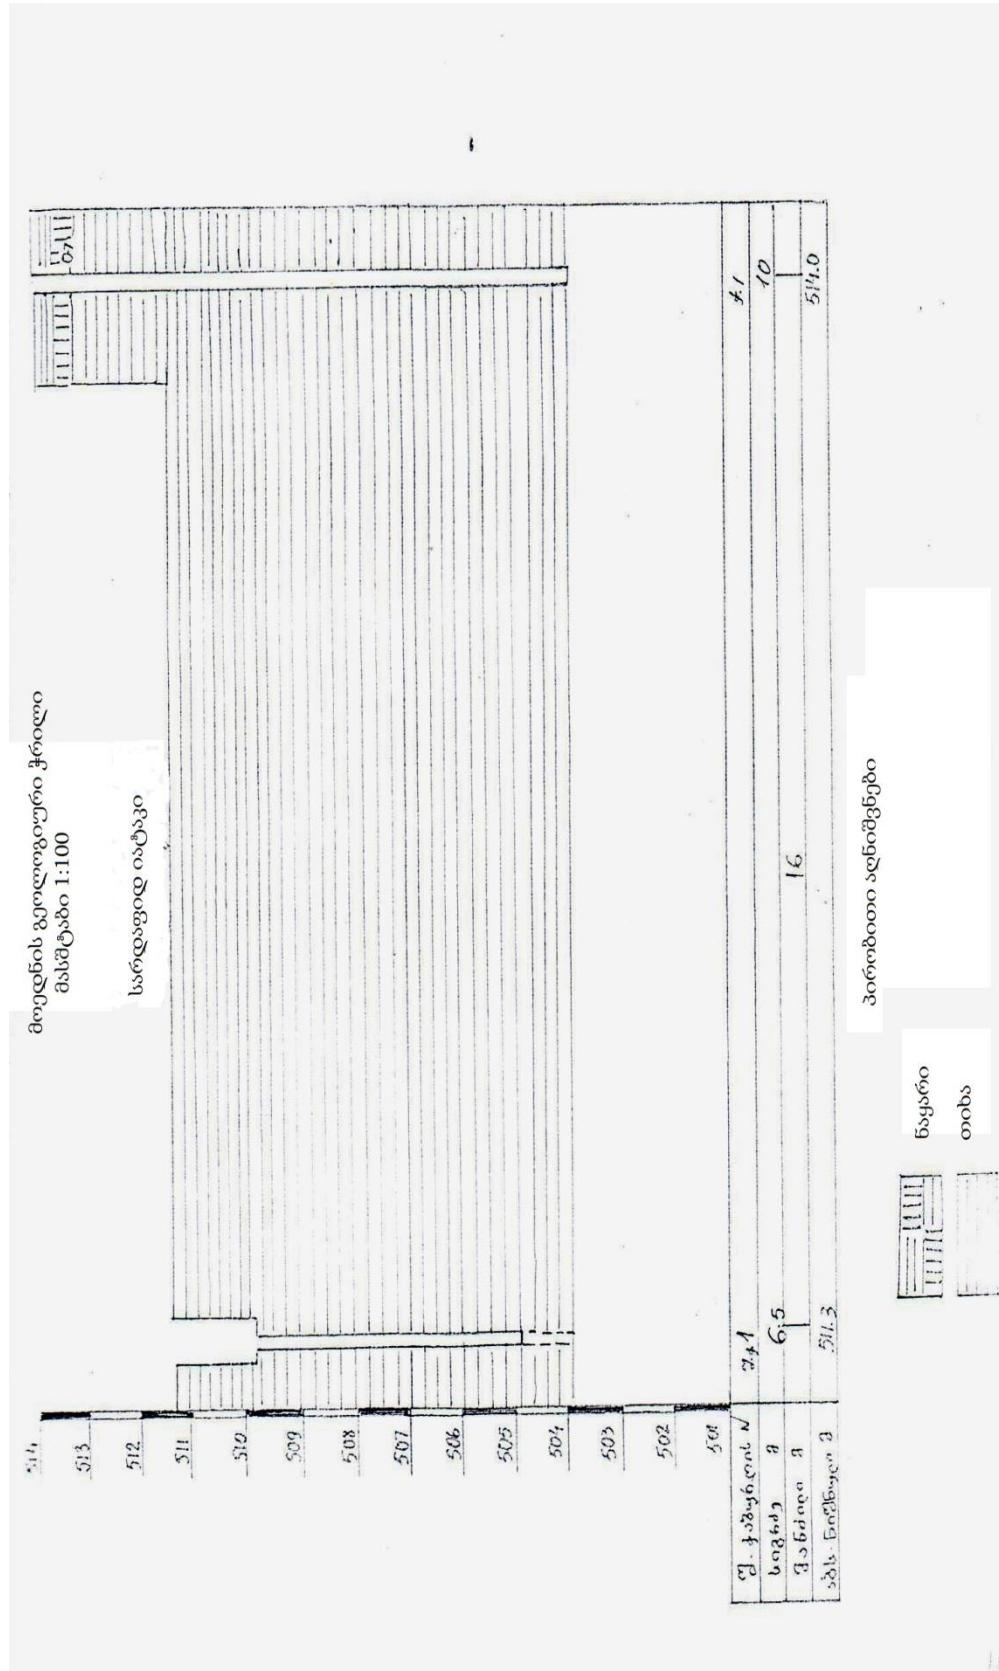
ნახაზი № 3.11 მოედნის გეოლოგიური ჭრილი (I სადარბაზო)

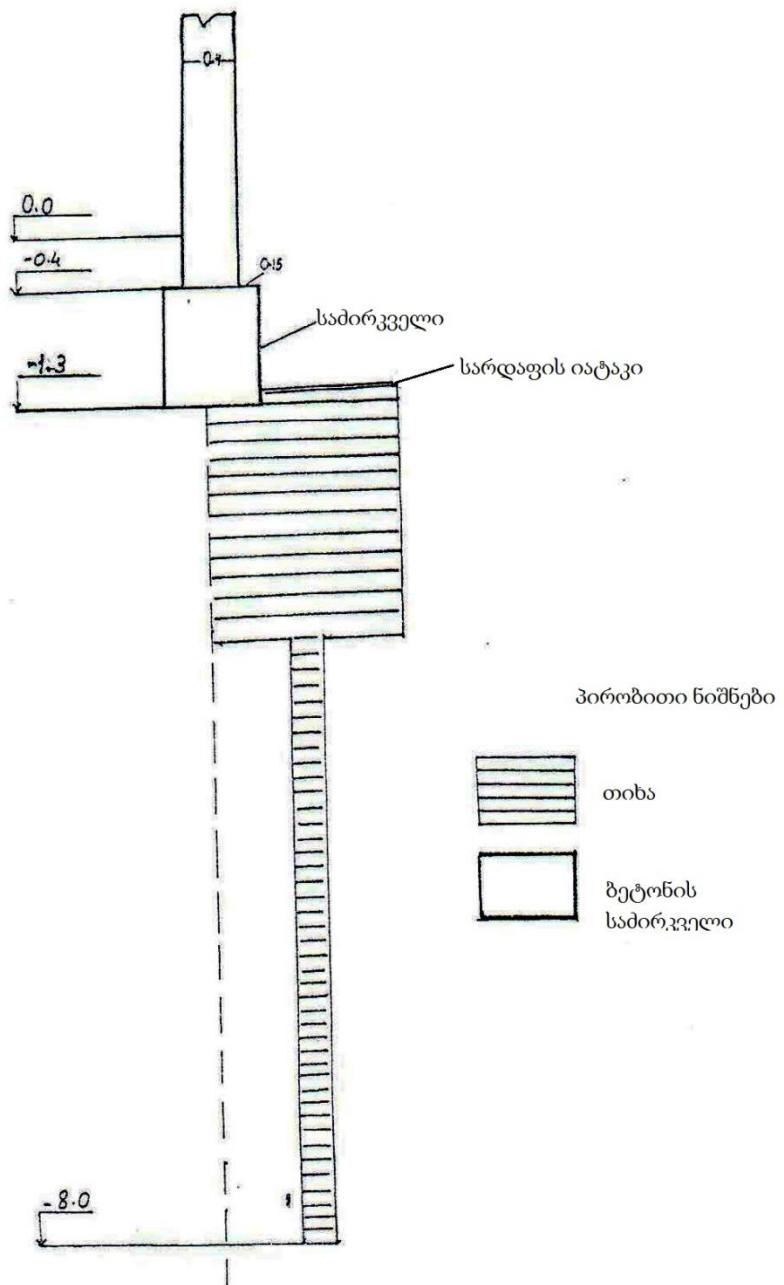
ნახაზი № 3.12 შურფ-ჭაბურღილი (X სადარბაზო)

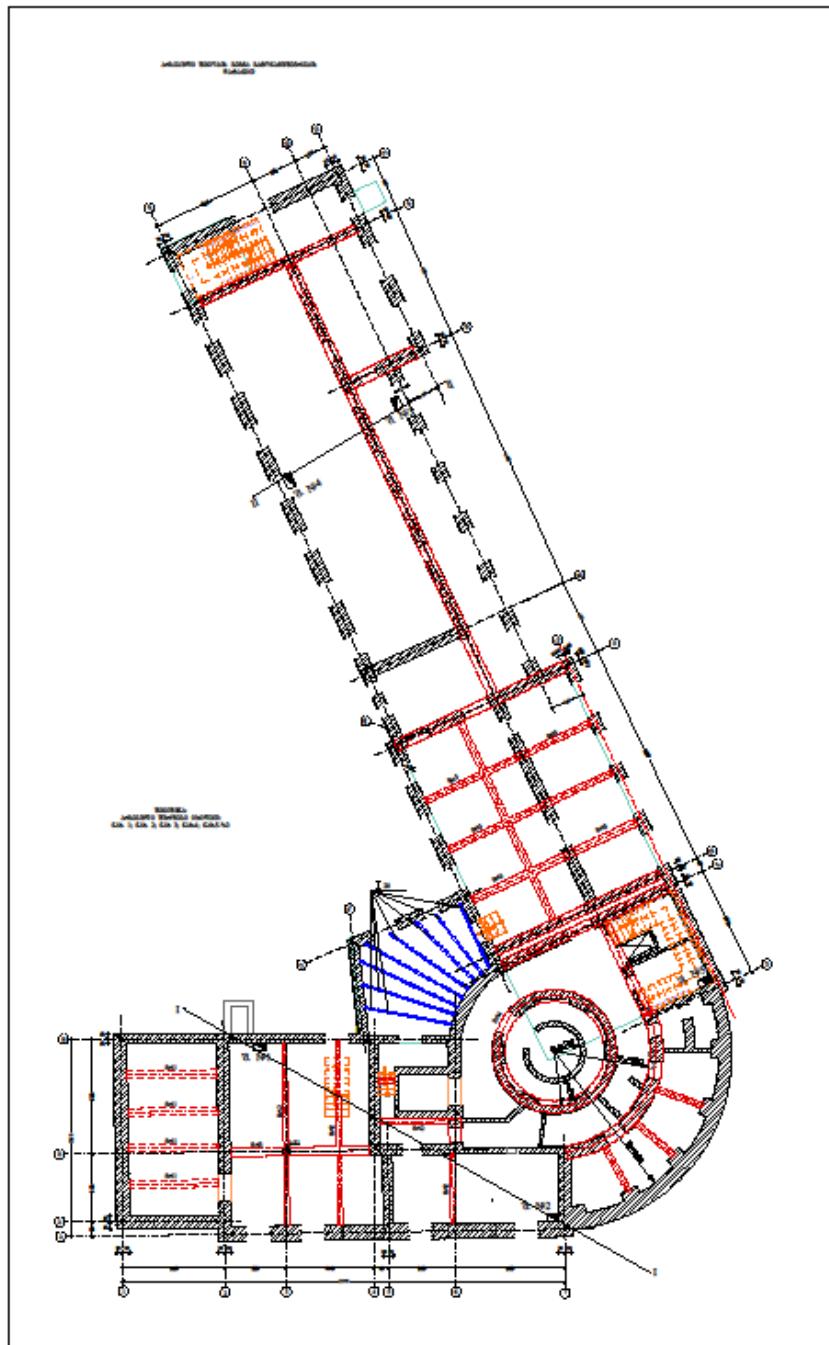
ნახაზი № 3.16 შენობის გეგმაზე გამონამუშევრების დატანით

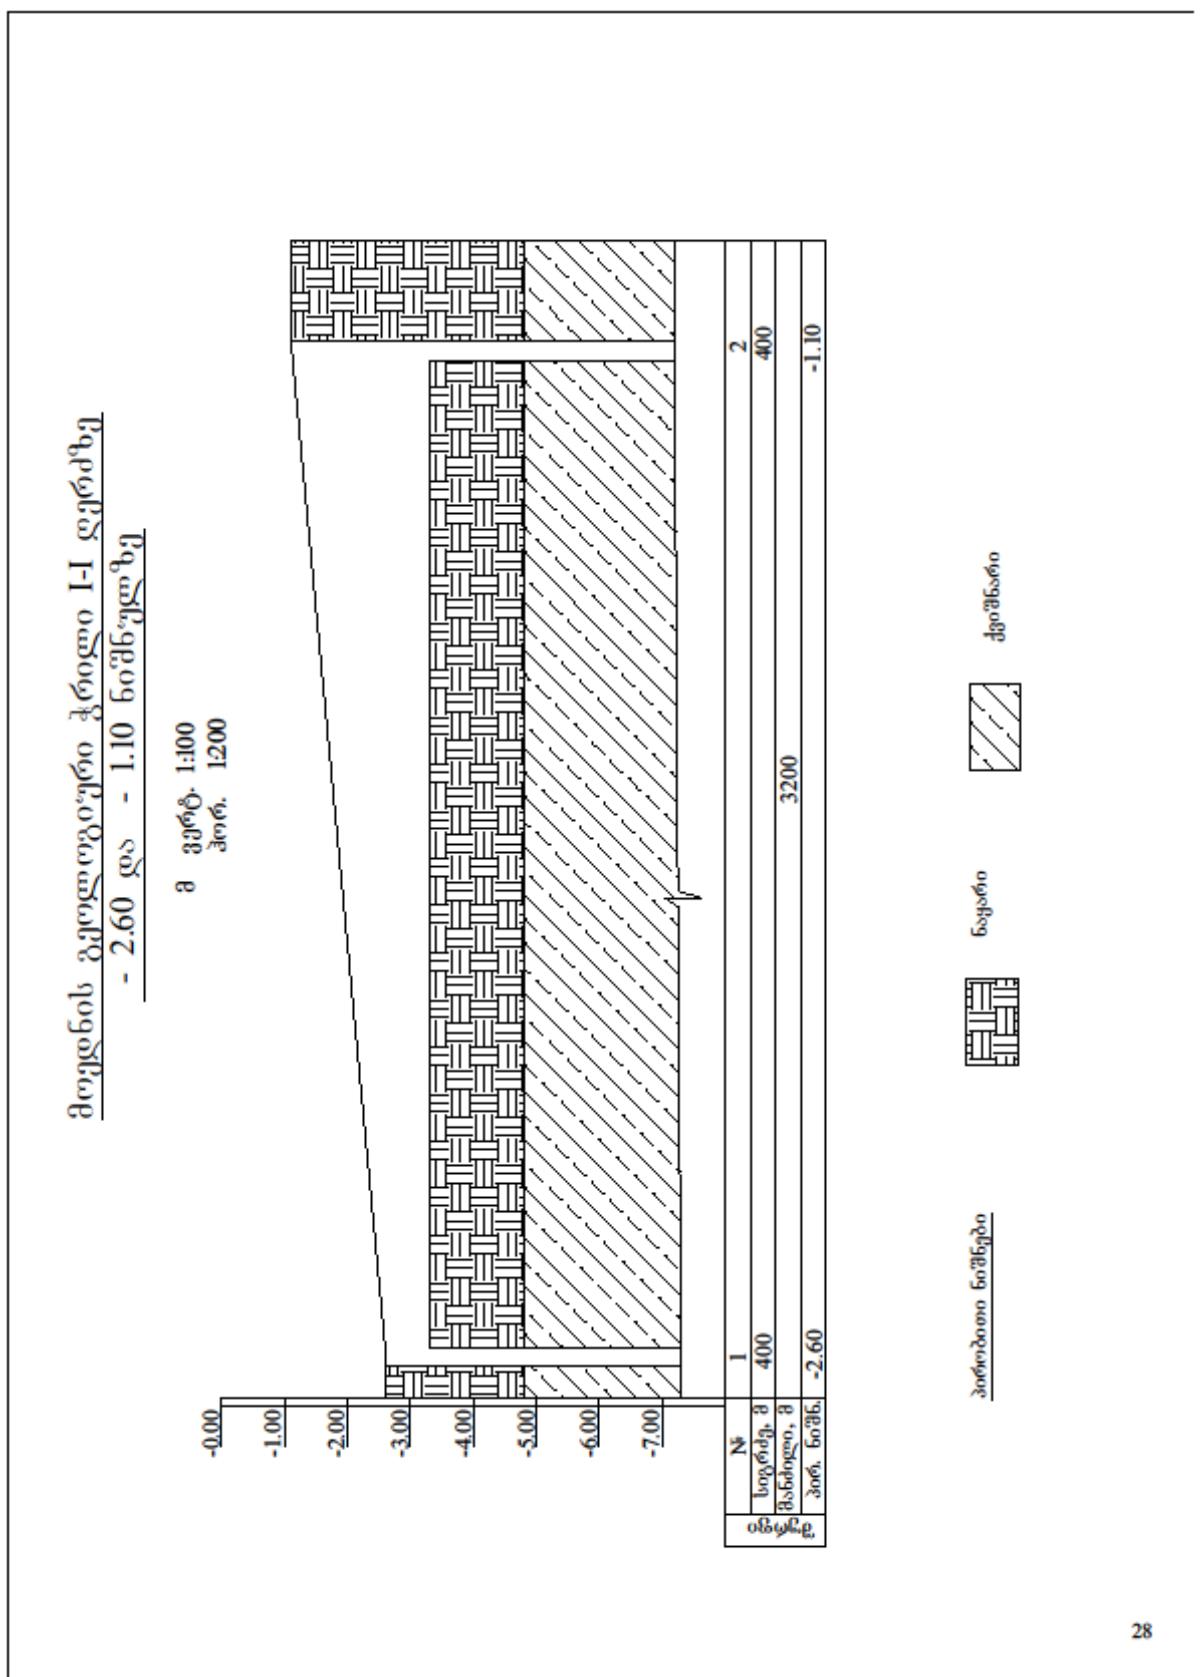
ნახატი 3. 22 მოედნის გეოლოგიური ჰროვი I-I

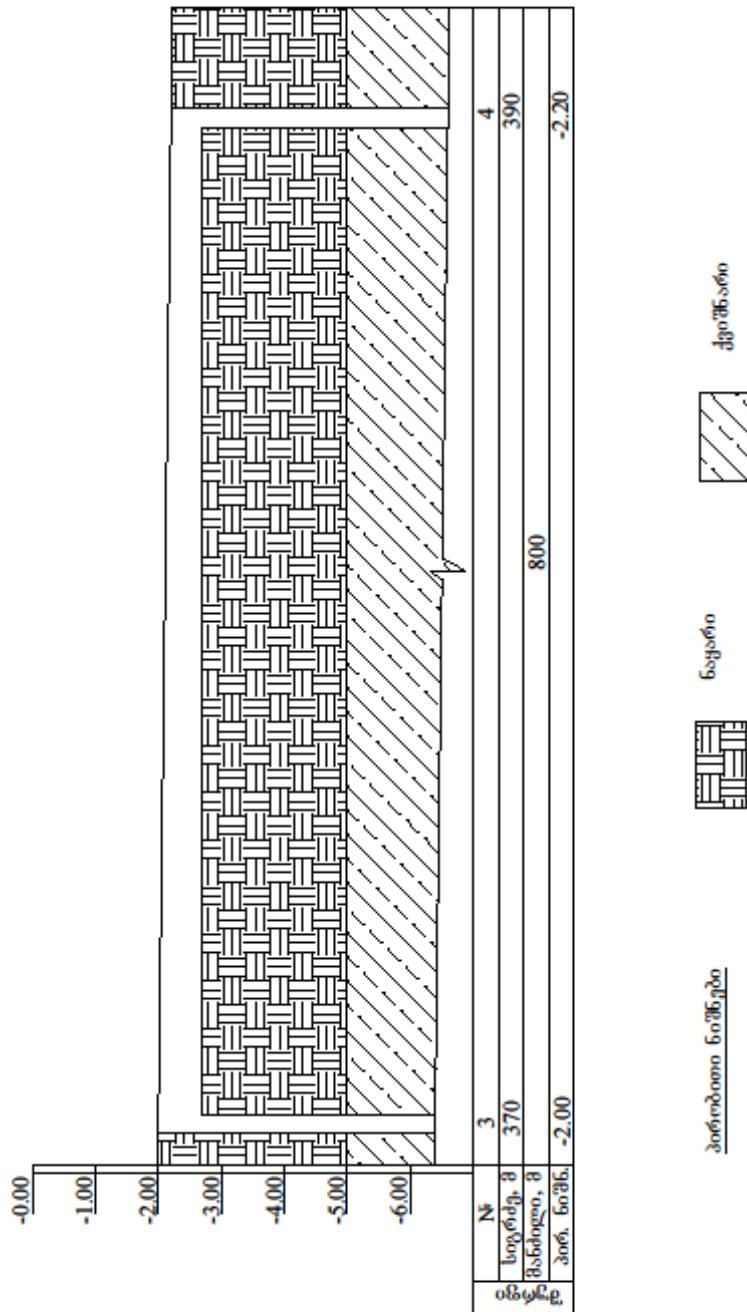
ნახაზი 3. 23 მოედნის გეოლოგიური ჭრილი II-II

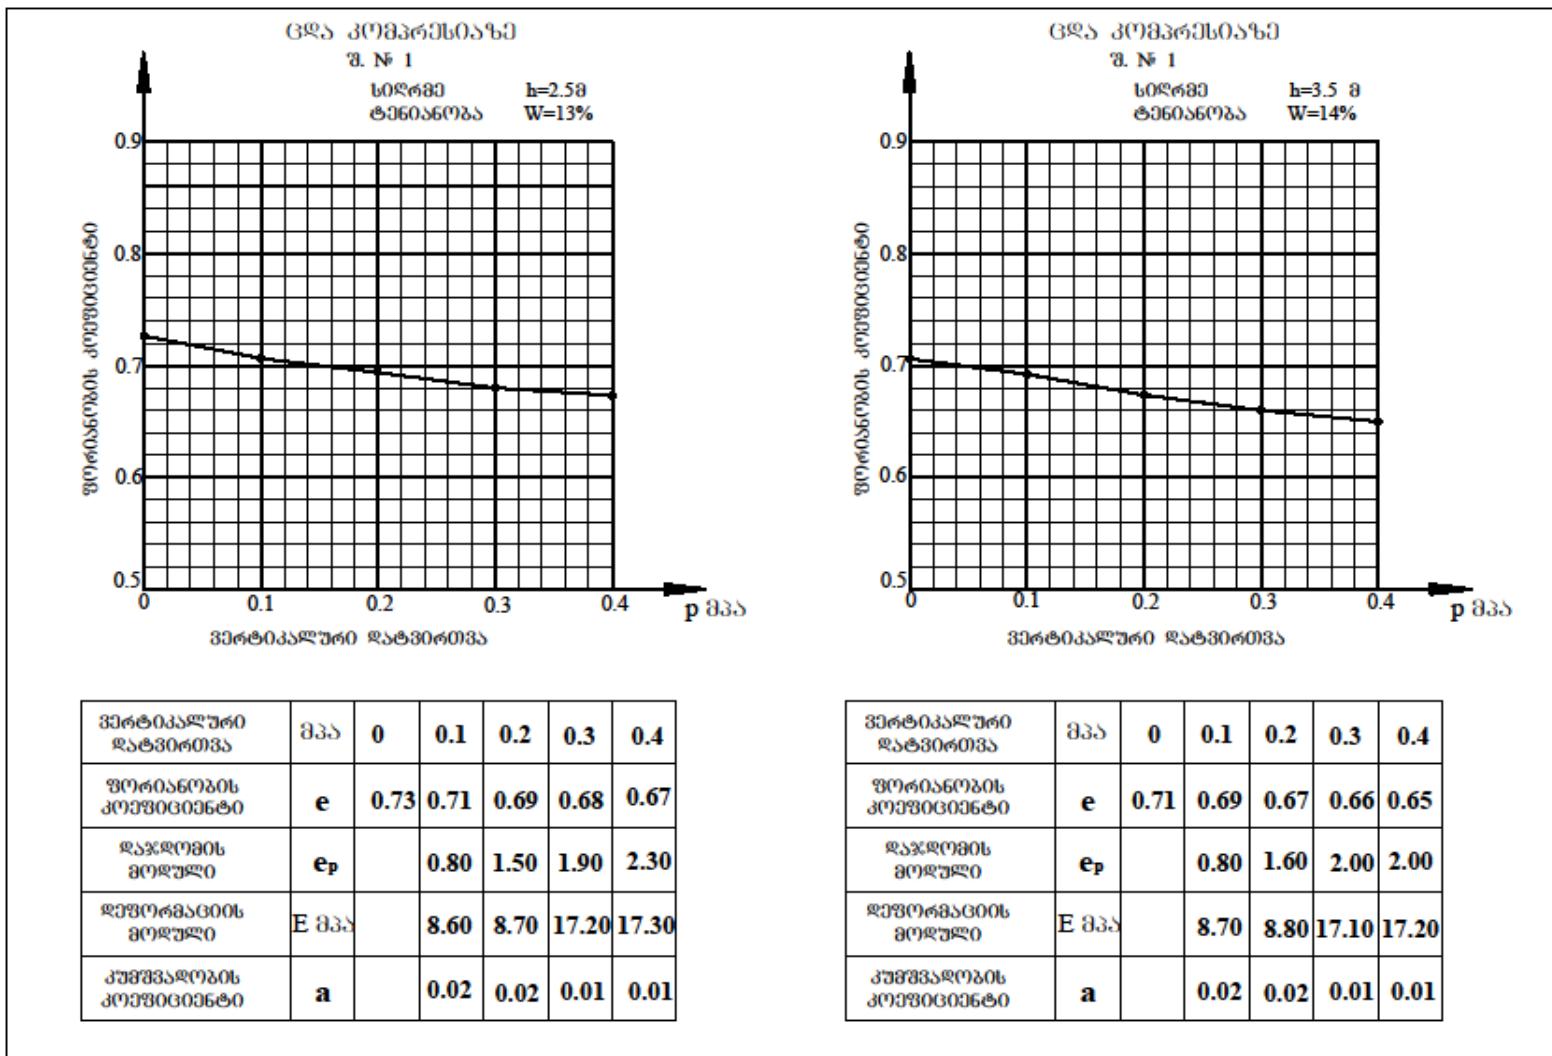
ნახაზი 3.24 ცდა კომპრესიაზე შურფი 1

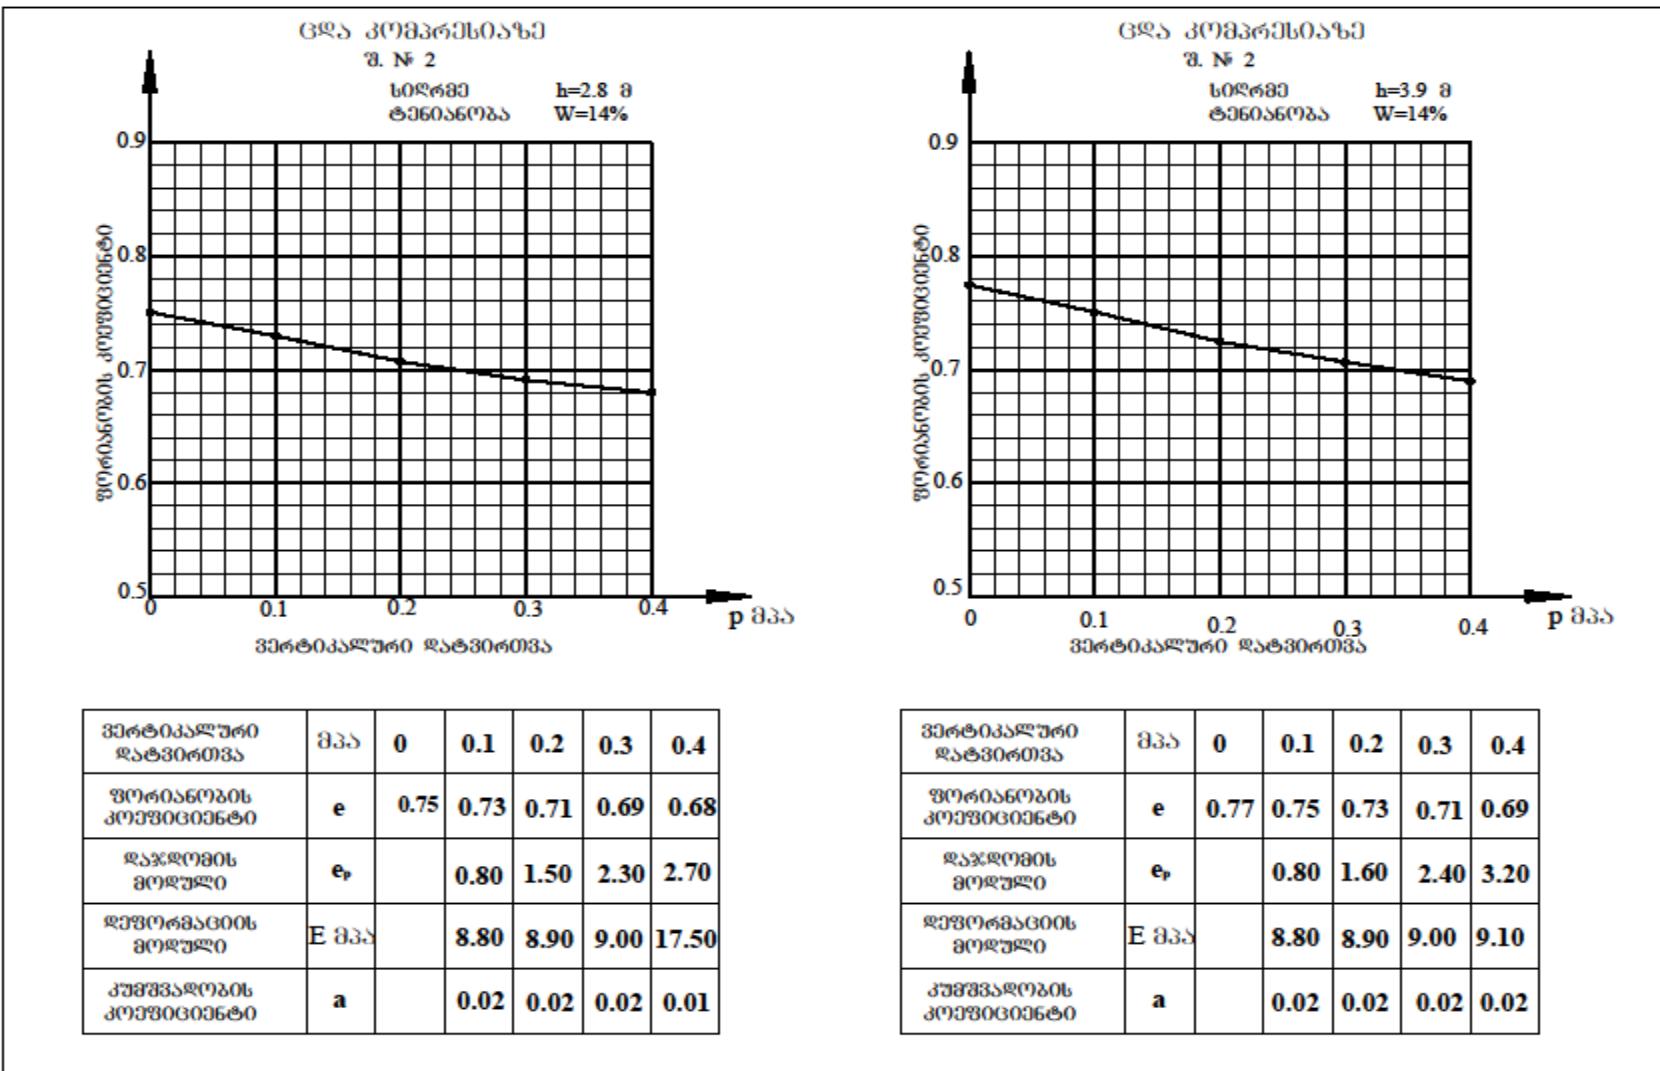
ნახაზი 3.25 ცდა კომპრესიაზე შურფი 2
