**შენობის ფუძის გაძლიერება დაწნებვა-შეწნებვის  
მეთოდით**

**წარდგენილია დოქტორის აკადემიური ხარისხის  
მოსაპოვებლად**

**საქართველოს ტექნიკური უნივერსიტეტი  
თბილისი, 0175, საქართველო**

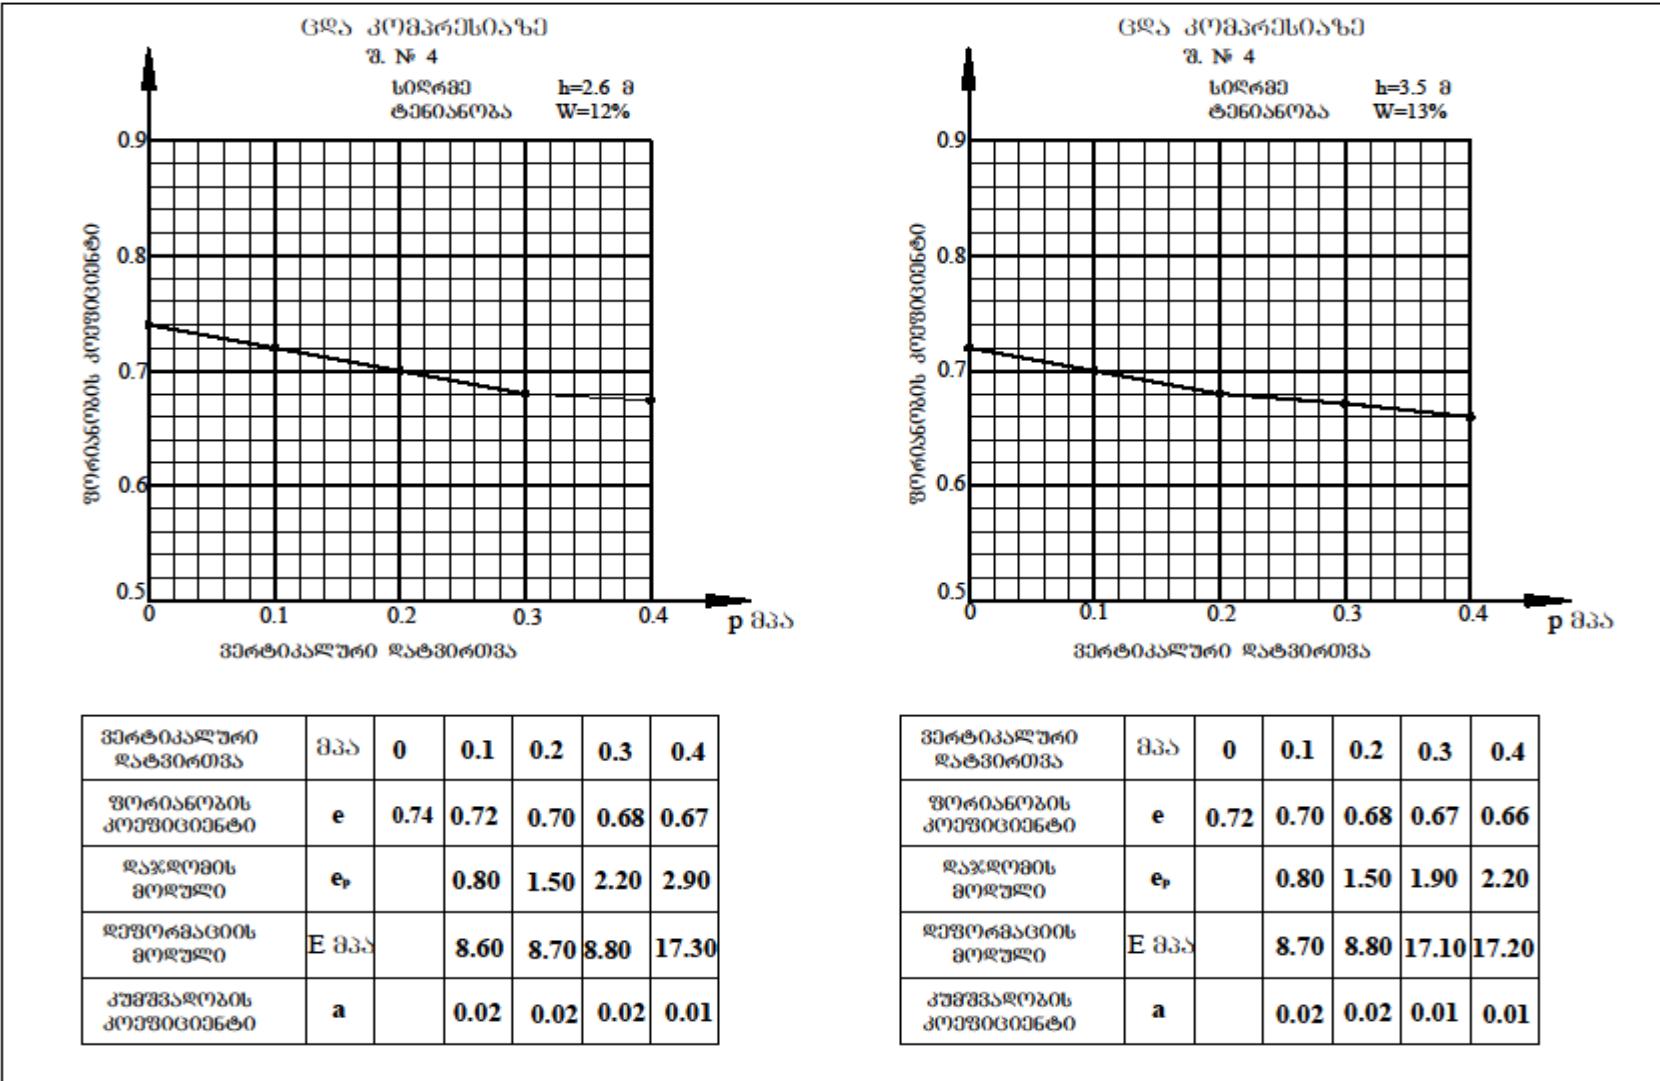
ნახაზი 3.26 ცდა კომპრესიაზე შურფი 4

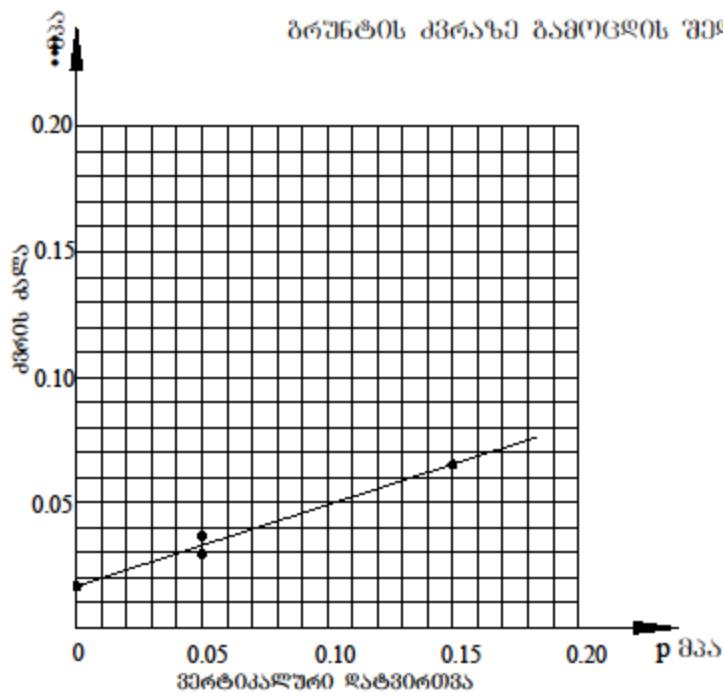
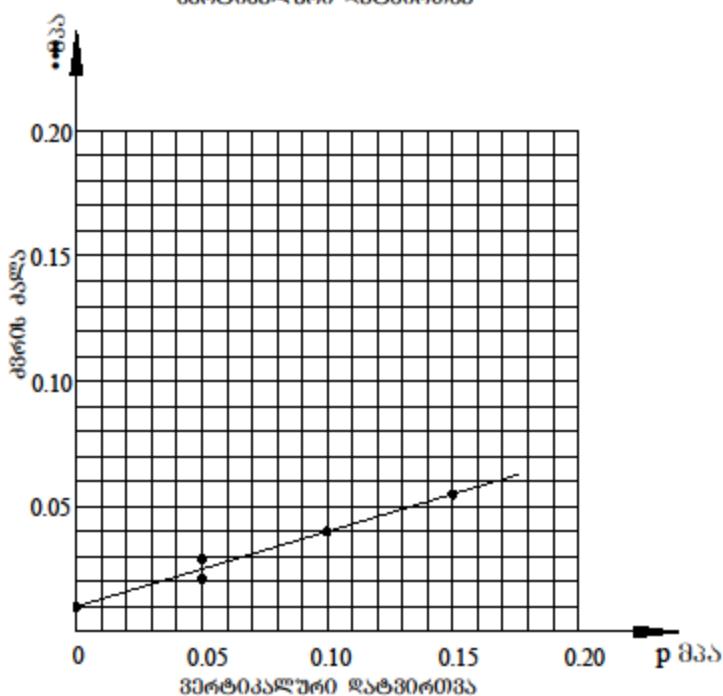
ნახაზი 3.28 ძვრაზე გამოცდის შედეგები შურფი № 2

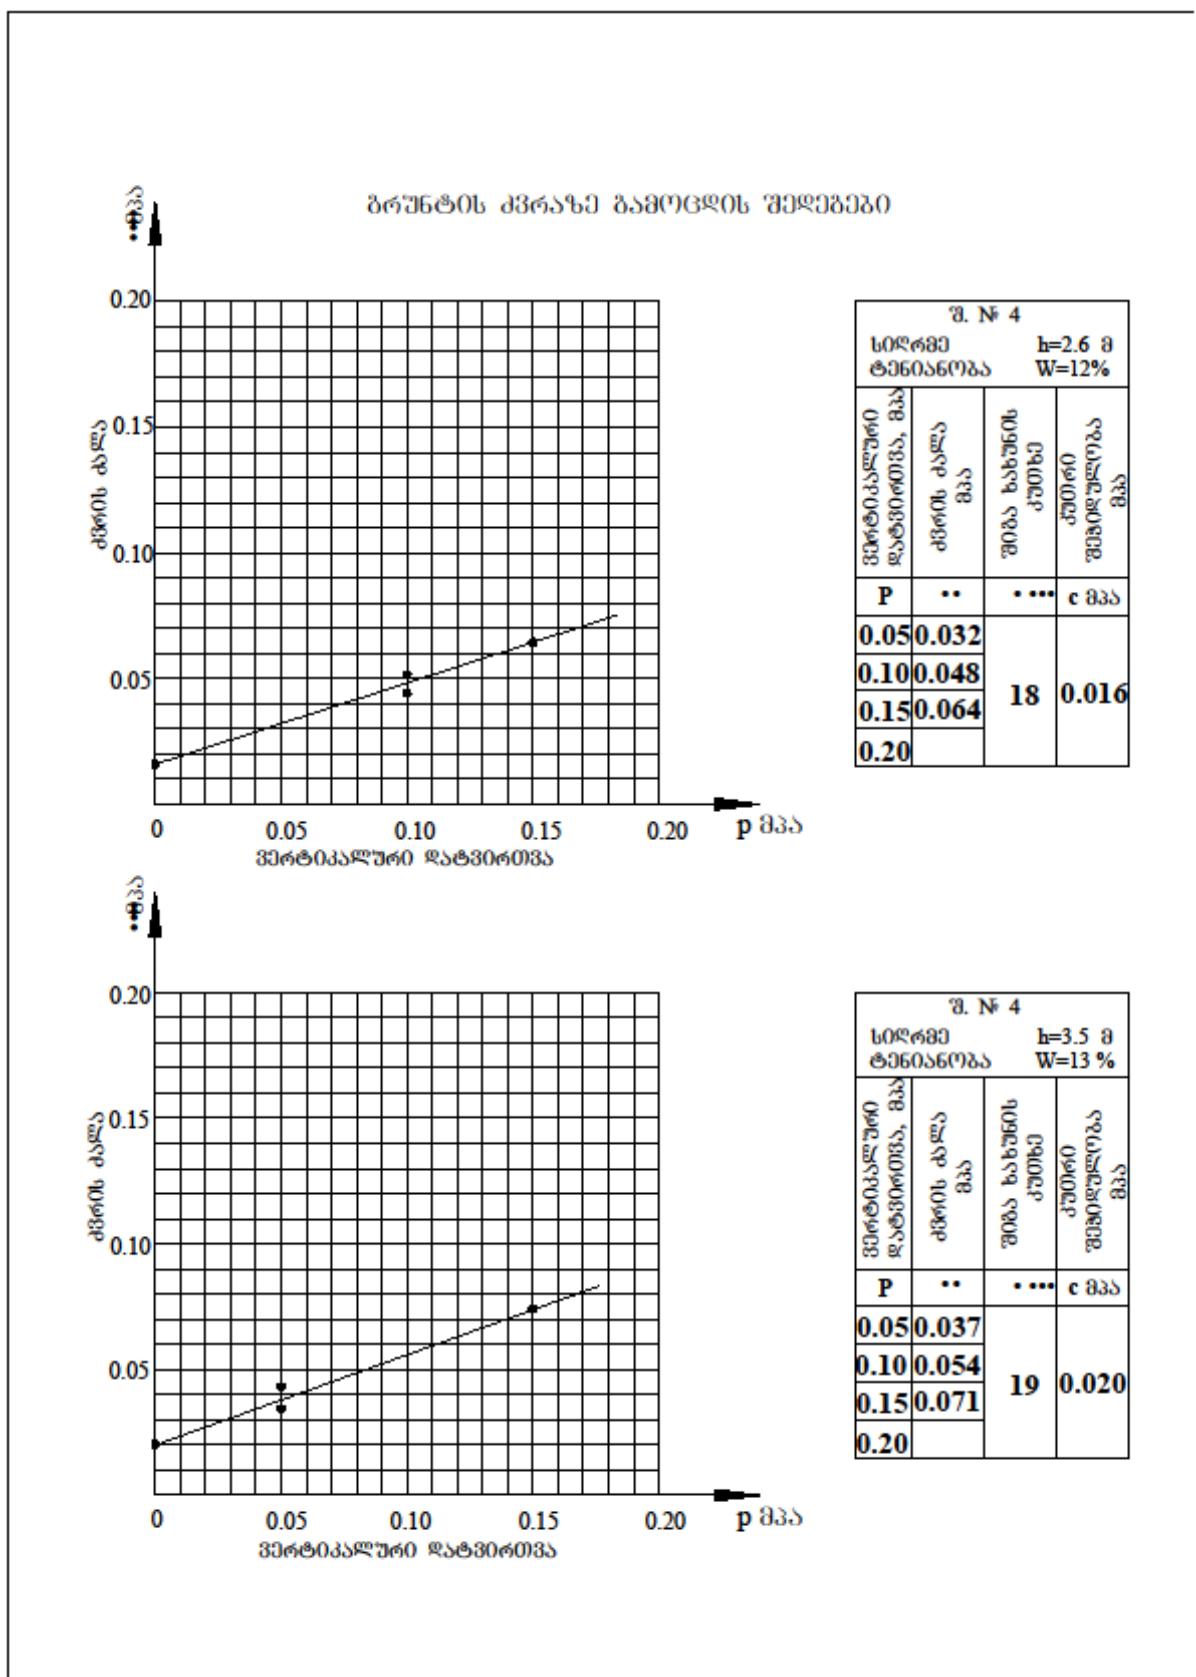
ნახაზი 3.29 ძვრაზე გამოცდის შედეგები შურფი № 4

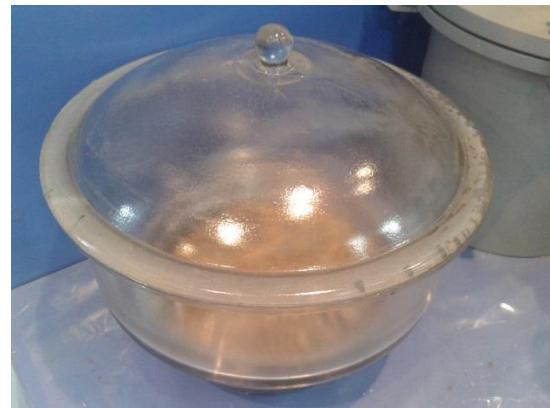
სურათი № 3

დატენიანებულ გრუნტს ვათავსებთ დახურულ ექსიკატორში არანაკლებ 2 საათისა (სურათი №3).

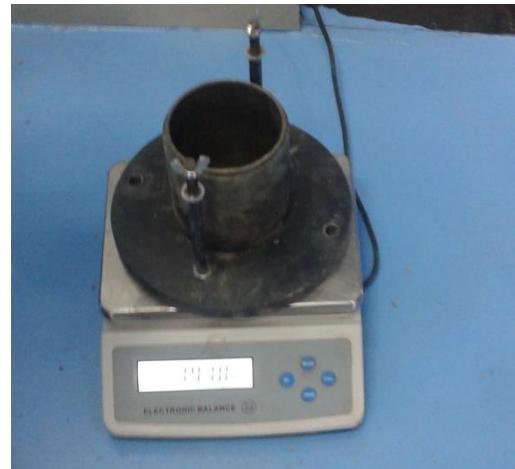
სურათი №4

ამასობაში ვწონით ( $M_4$ ) ცილინდრულ ყალიბს, სადაც ხდება ნიმუშების დატკეპნა 1 გრამის სიზუსტით (სურათი №4).

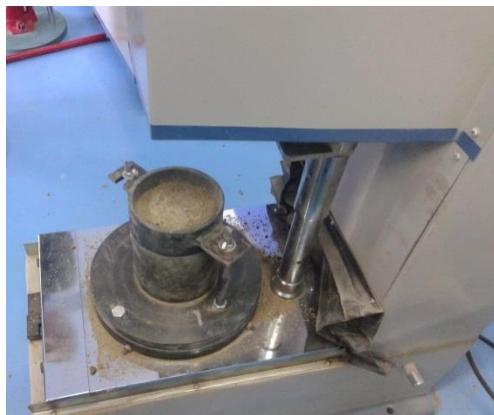
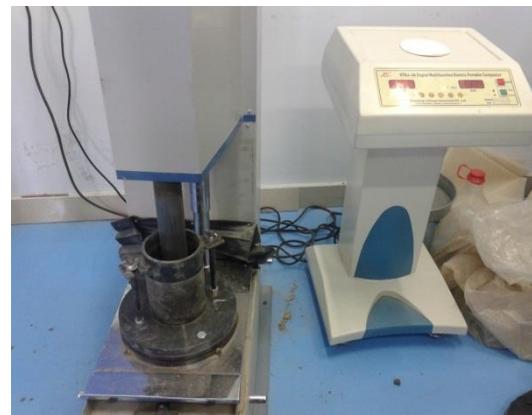
ნიმუშის დატკეპნა უნდა განხორციელდეს სამ ფენად (სურათი №5), თითოეულ ფენაზე ვახდენთ 40 დარტყმას (სურათი №6). გრუნტით სავსე ცილინდრს ვწონით ( $M_5$ ) 1 გრამის სიზუსტით (სურათი №7) და ვანგარიშობთ სველი გრუნტის სიმკვრივეს ( $X$ )  $0.01$  გრ/სმ<sup>3</sup>-ის სიზუსტით:

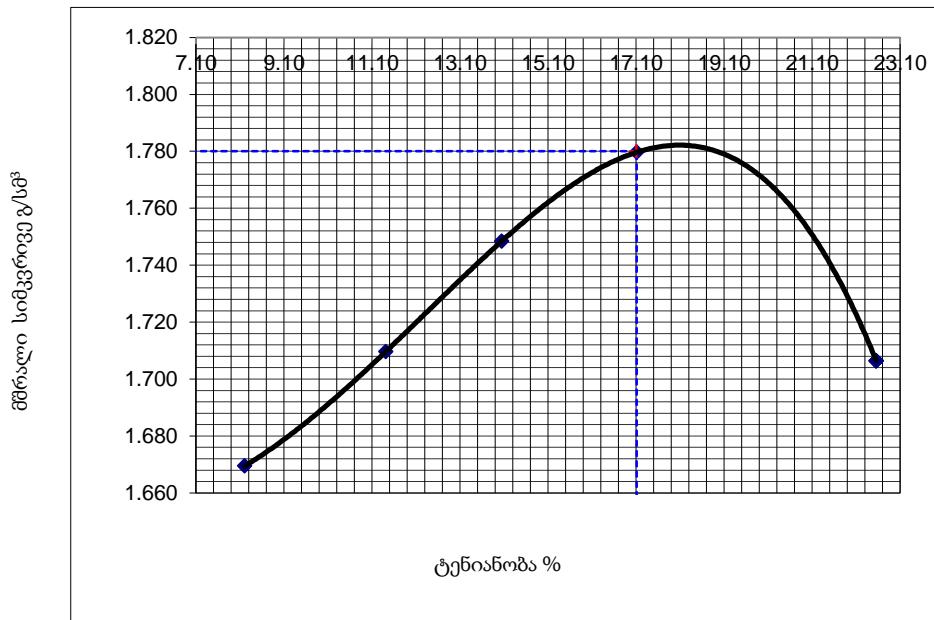
ნახაზი 4.1 მაქსიმალური სიმკვრივის და ოპტიმალური ტენიანობის გრაფიკი

შედეგების დამუშავების შემდეგ იგება სიმკვრივის ტენიანობაზე დამოკიდებულების გრაფიკი.

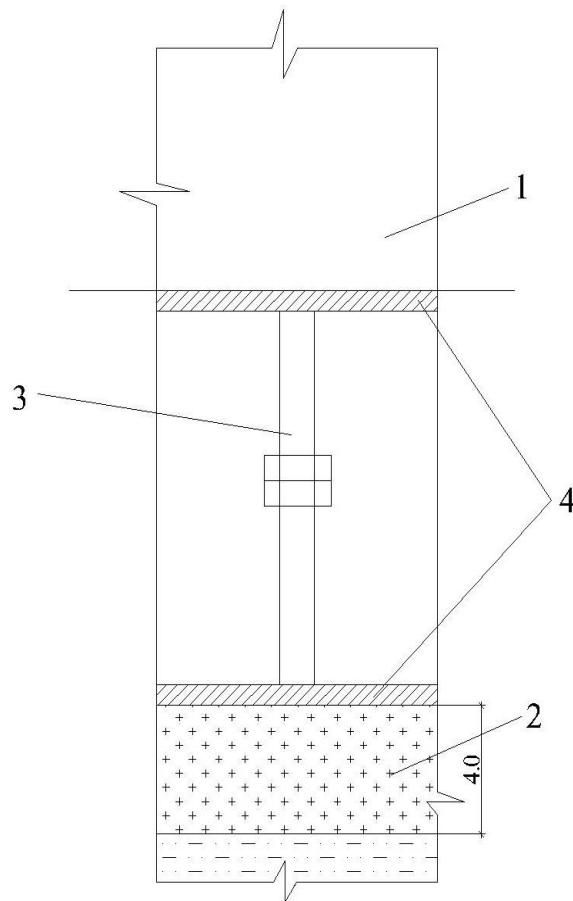
ნახაზი 4.2 გასამაგრებელი გრუნტის დაჭირხვნის სქემა.

1 - არსებული საძირველი; 2 - გასამაგრებელი გრუნტი; 3 - დომკრატი; 4 - ლითონის ფირფიტა.

საჭიროა გამაგრებული იქნას 10მ-ია კედელი, ჩვენ მას ვამაგრებთ ჭადრაკული წესით. ამისათვის გაგვყავს შენობის საძირკვლის ქვეშ შურფი. შემდეგ გამოგვაქვს დაზიანებული გრუნტი, რომელსაც ვაფხვიერებთ და ვაძლევთ ოპტიმალურ ტენიანობას, ვაჩერებთ მას 2 დღე-ლამის, რათა თანაბრად განაწილდეს ტენიანობა, შემდეგ შეგვაქვს დაშლილი გრუნტი (0,4მ) და ვაწვებით დომკრატით გარკვეული წნევით. წნევა უნდა იყოს 1კგ/სმ<sup>2</sup> მეტი იმ წნევისა, რომელიც გადაეცემა ფუძეს ამ კონკრეტულ შემთხვევაში.

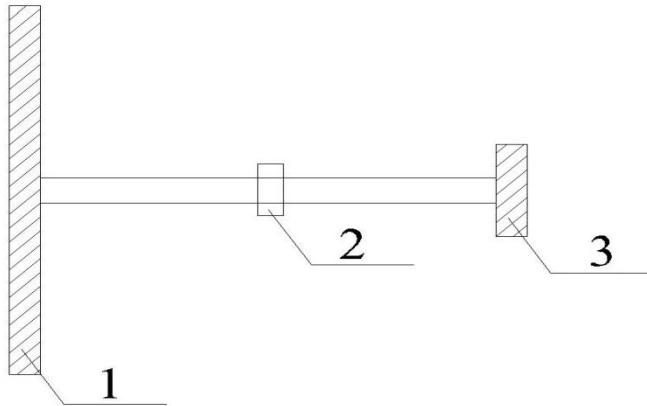
ნახაზი 4.3 გასამაგრებელი გრუნტის შეჭირხვნის სქემა.

1- ლითონის ფირფიტა №1; 2- ლითონის ფირფიტა №2;

ვაკეთებთ შეჭირხვნის მეთოდით, ვინაიდან საძირკვევში არ განთავსდება დომკრატი, მას გვერდითა მხარეს დავუყენებთ დომკრატს და გრტუნტი შეჭირხვნება.

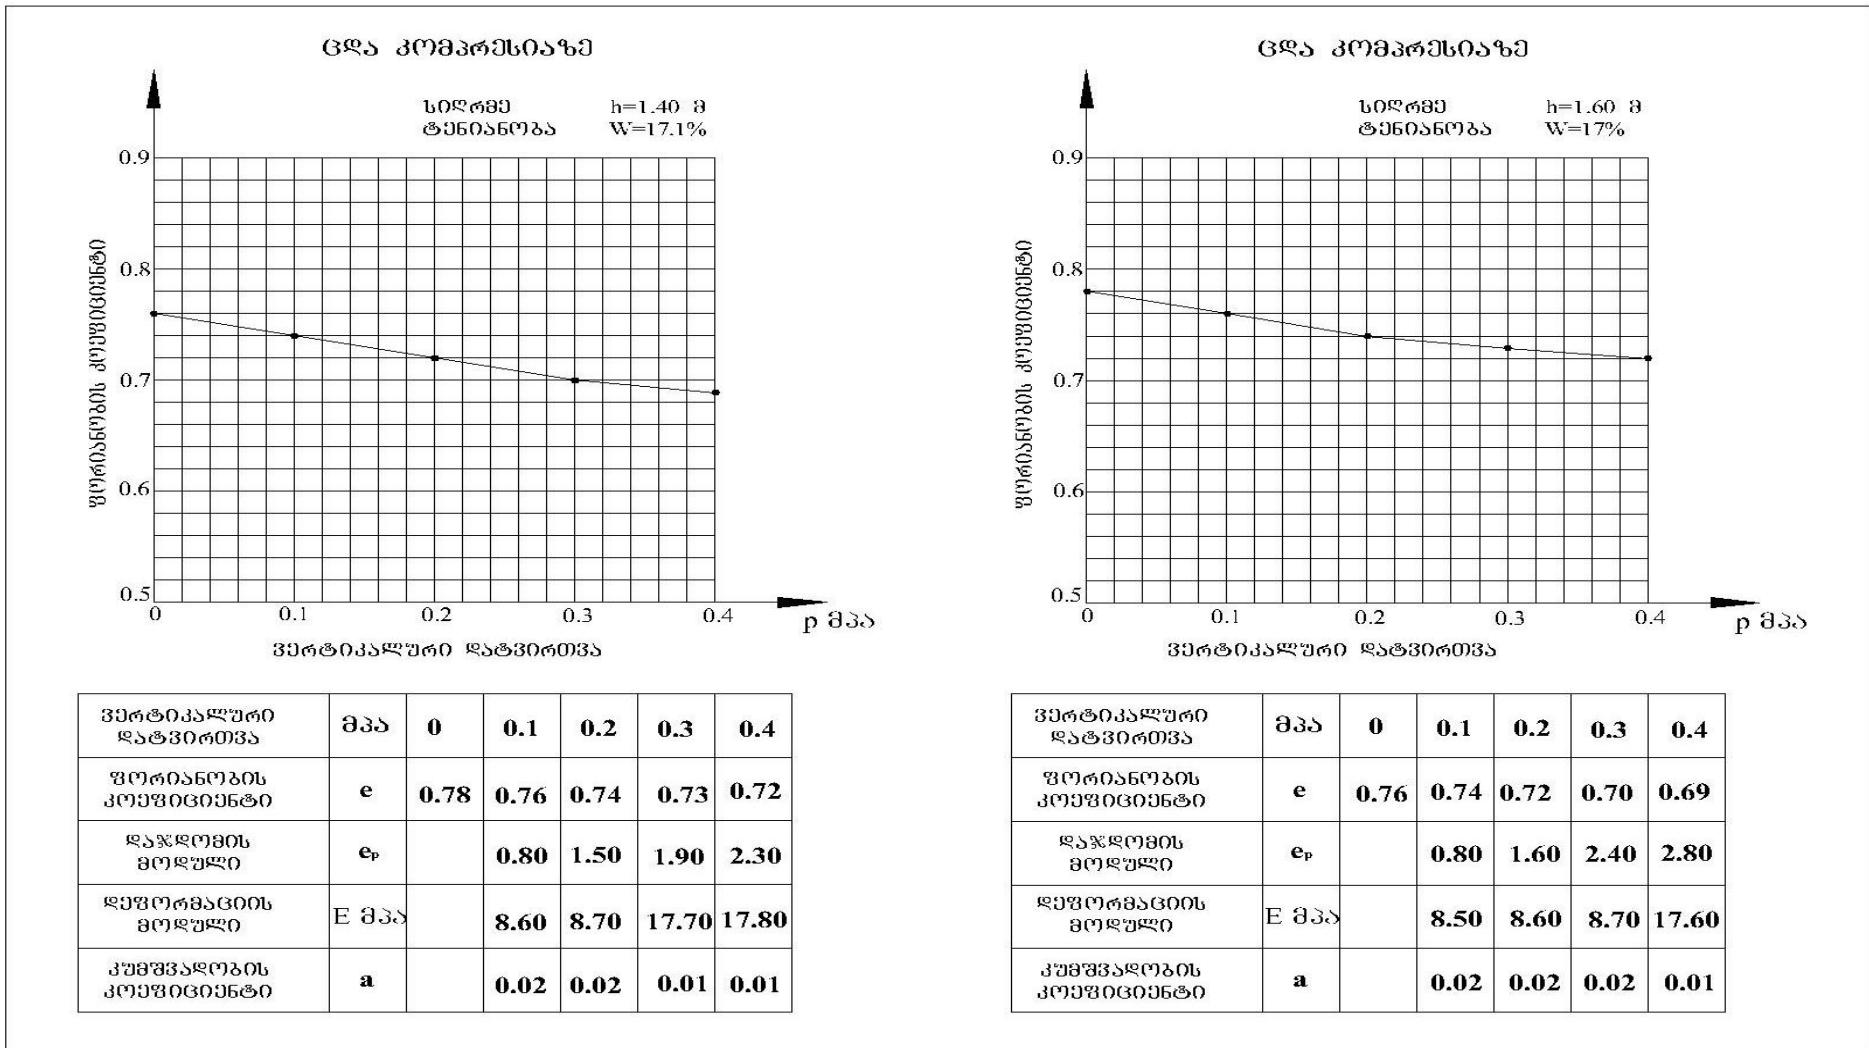
ნახაზი 4.4 გასამაგრებელი გრუნტის ჩატარებული კომპრესიის ცდის გრაფიკი

იმისათვის რომ დადგინდეს საცდელი გრუნტის ფიზიკური თვისებები და მათი კუმშვადობაის ხარისხი, საველე ცდას წინ უსწრებს მთელი რიგი ლაბორატორიული კვლევები, გრუნტის სიმკვრივის დადგენა, (სურათი №2.5; №2.6), ბუნებრივი ტენანობის, აგორების და დენადობის ზღვარის დადგენა და ოპტიმალური ტენიანობის განსაზღვრა. ასევე გრუნტის გამოცდა კომპრესიაზე (სურათი №2.1; №2.0; №2; №2. 3; №2.4), რომელიც მოცემულია ქვემოთ მოყვანილ ნახაზზე გრაფიკული სახით.

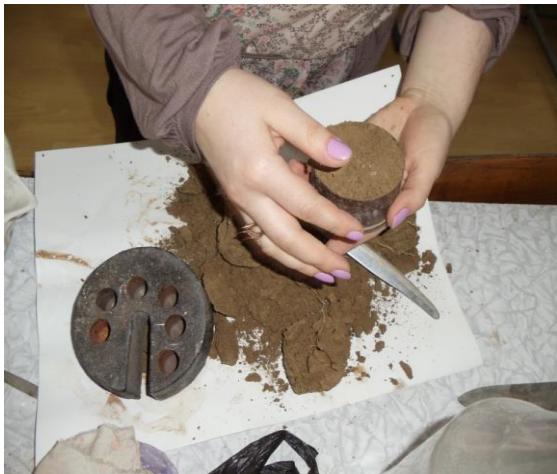
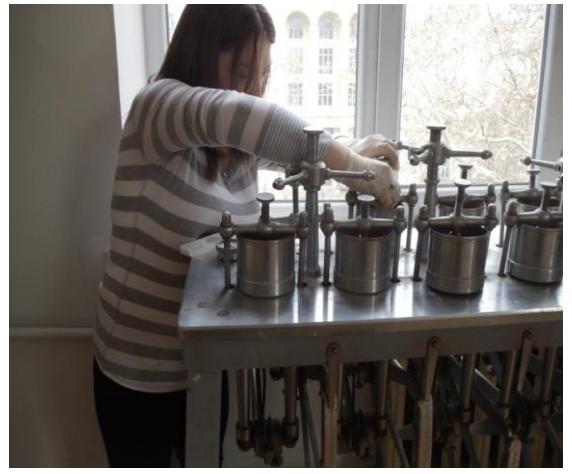
სურათები № 12 და № 13 გასამაგრებელი  
გრუნტის მომზადება კომპრესიის ჭრისათვის.

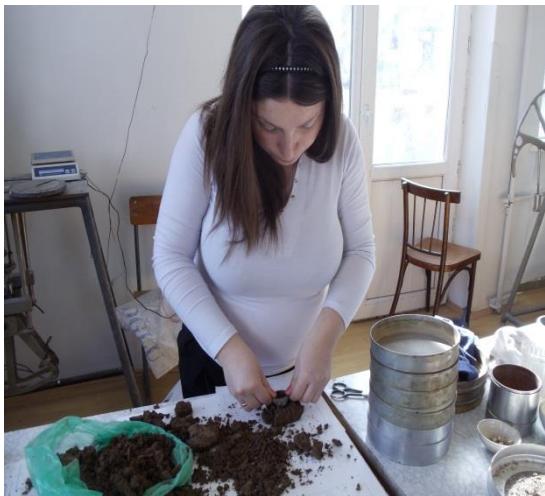
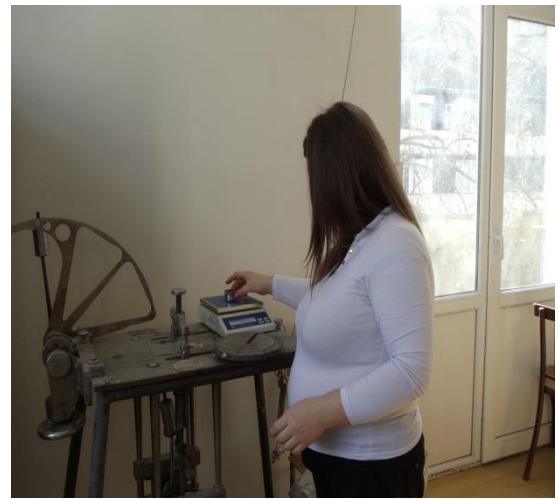
სურათი №14 და № 15 გრუნტის მოცულობითი წონის დადგენა

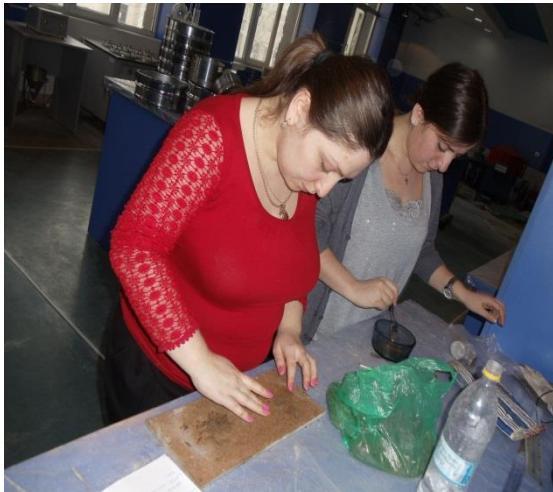
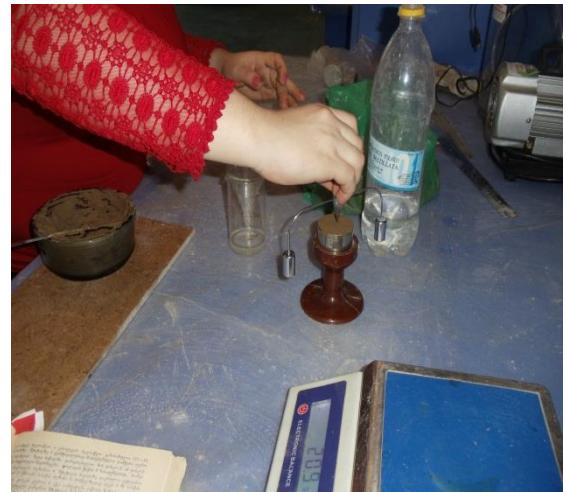
სურათი № 16და სურათი № 17 ტენიანობის განსაზღვრა აგორების და  
დენადობის ზღვარით

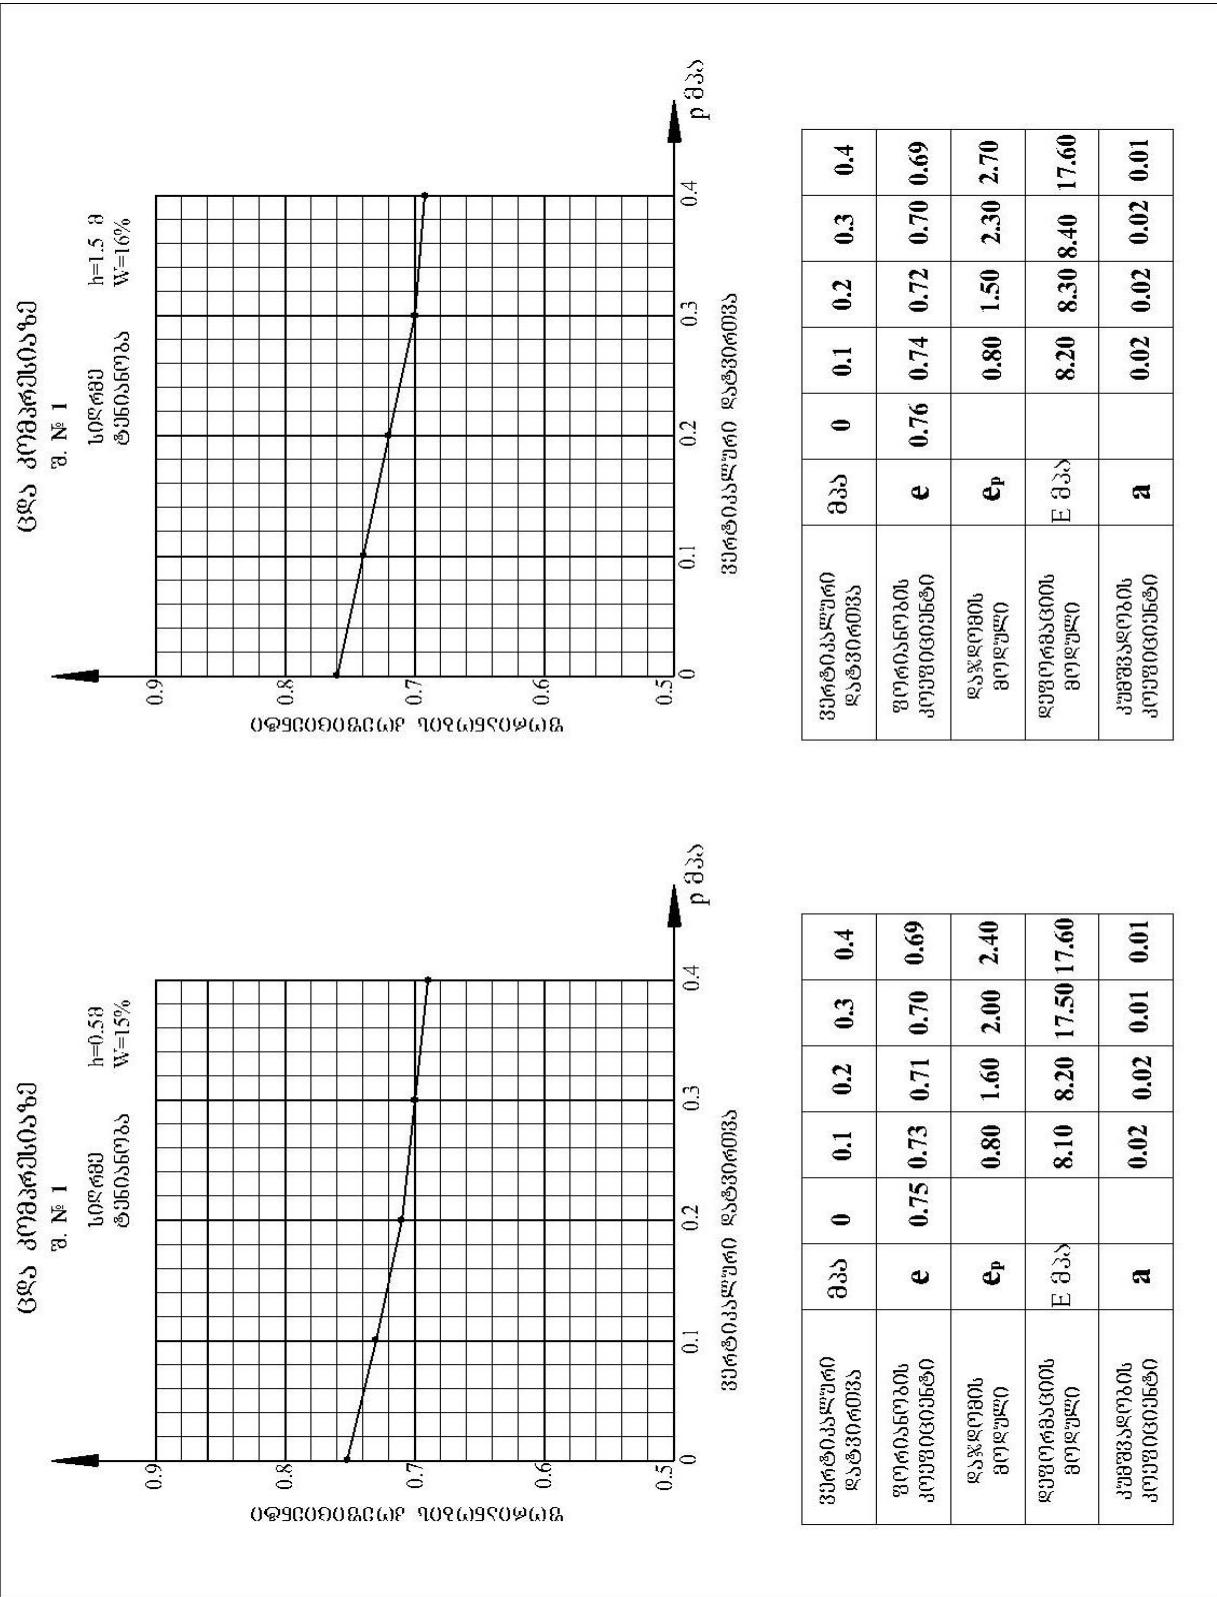
ნახაზი 5.1 შურფი № 1 კომპრესიი ცდის შედეგების გრაფიკი

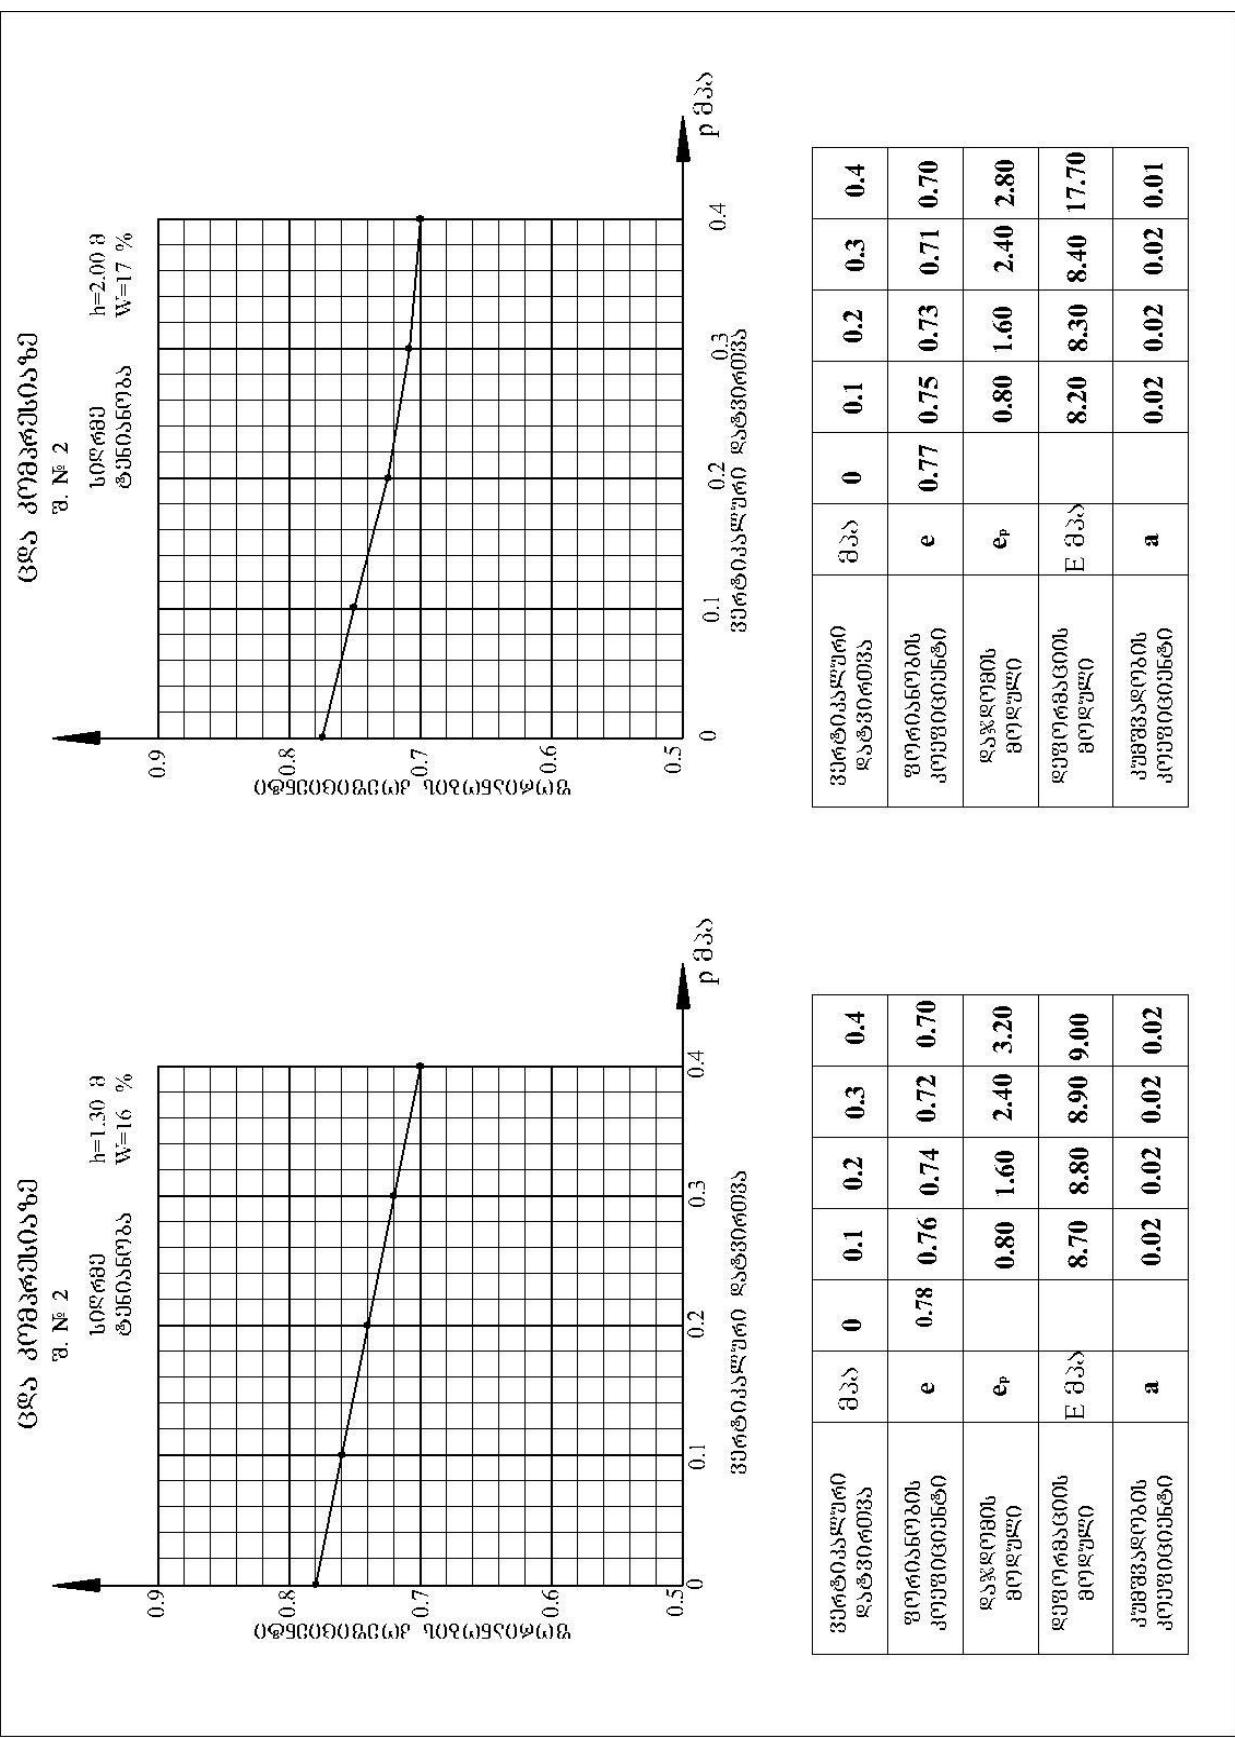
ნახაზი 5.2 შურფი № 2 კომპრესიი ცდის შედეგების გრაფიკი

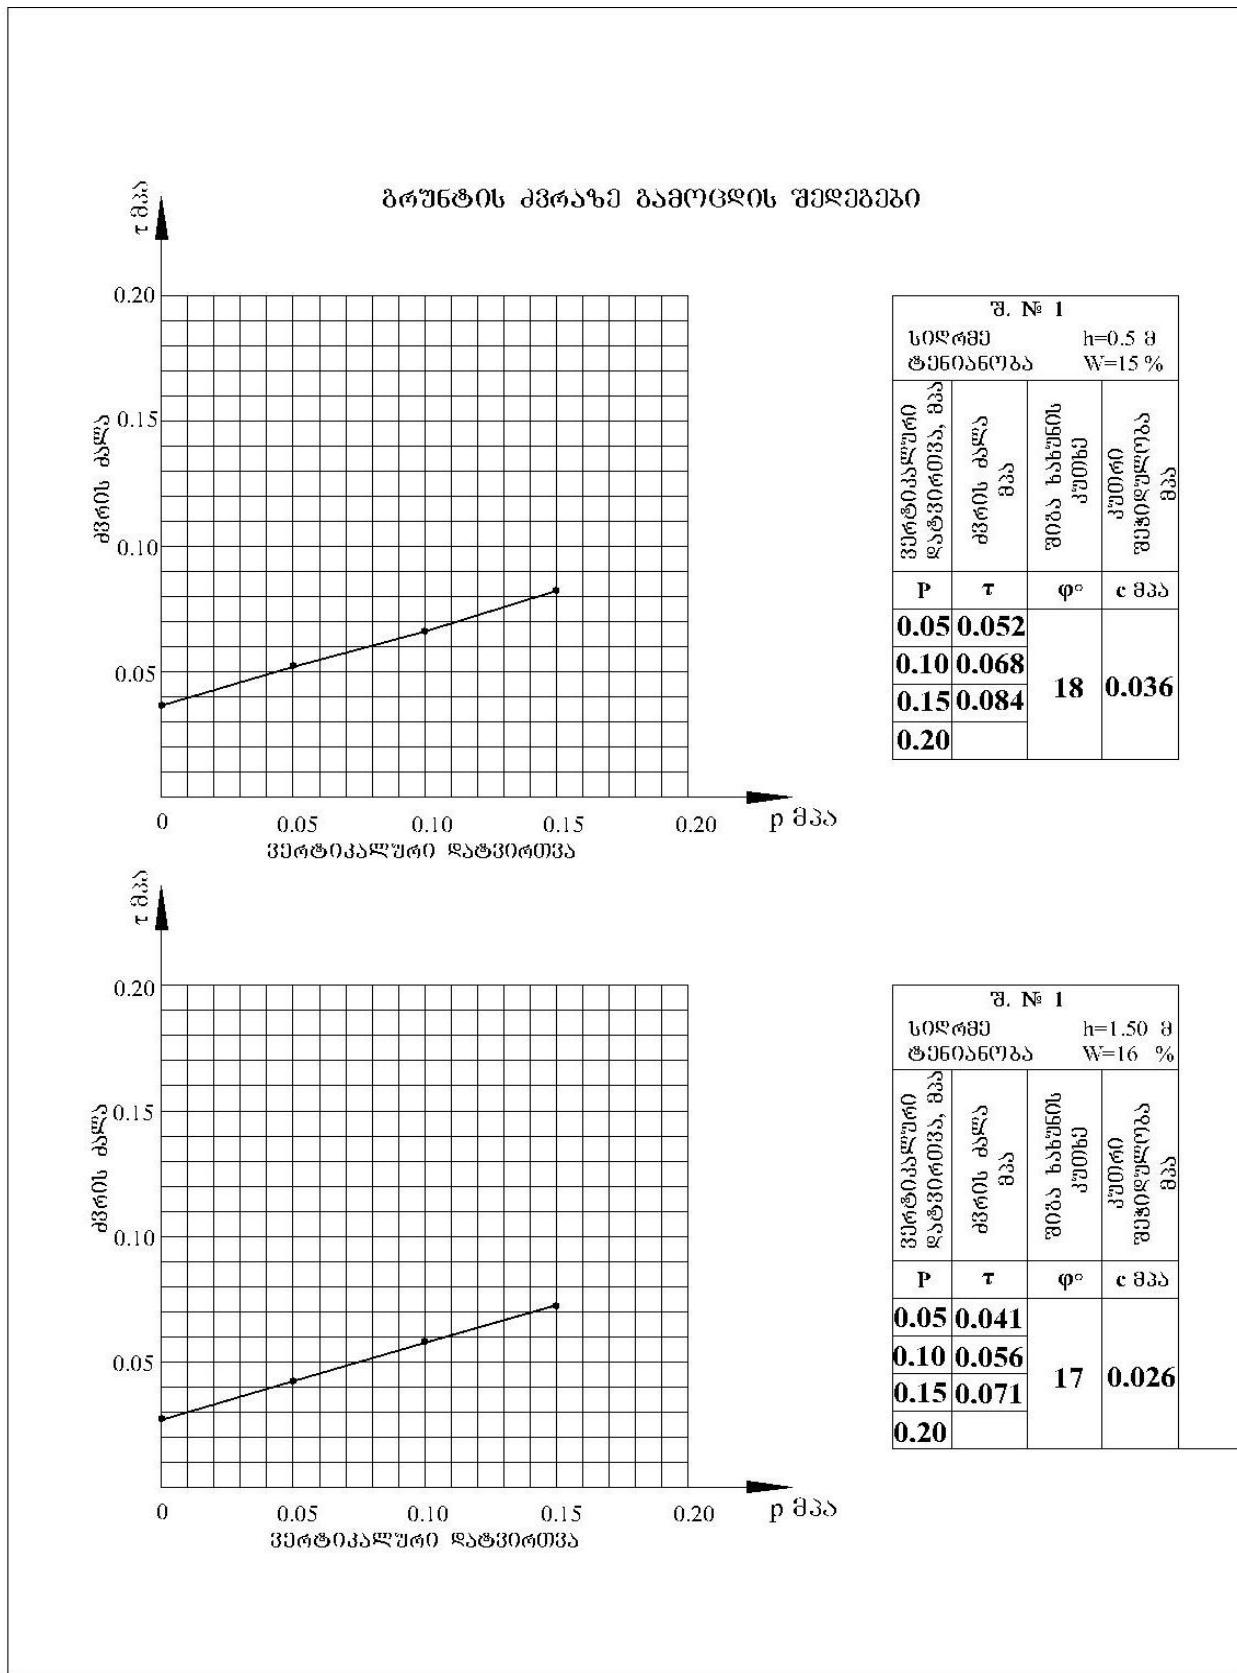
ნახაზი 5.4 შურფი №1 გრუნტის ძვრაზე გამოცდის შედეგების  
გრაფიკი

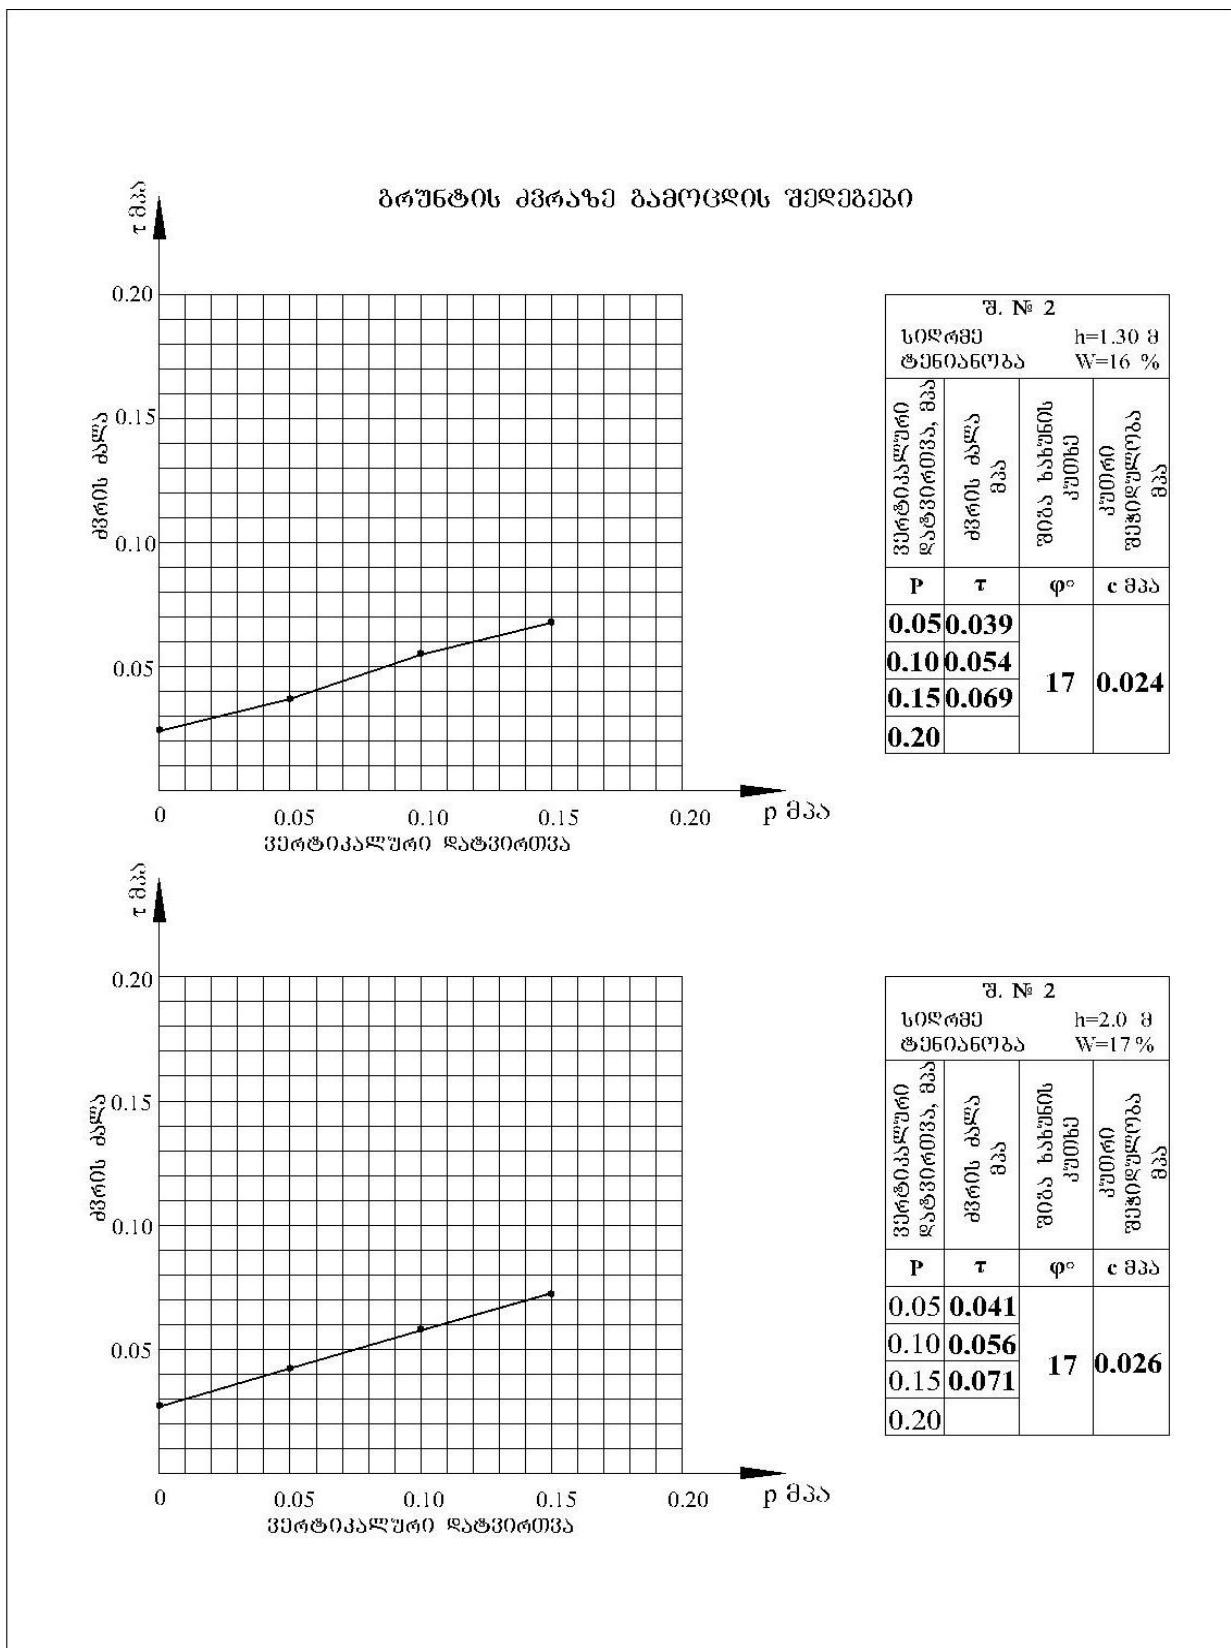
ნახაზი 5.5 შურფი № 2 გრუნტის ძვრაზე გამოცდის შედეგების
