BASIANI

A CATALOGUE OF THE MONUMENTS
OF MATERIAL CULTURE

Basiani

A Catalogue of the Monuments of Material Culture

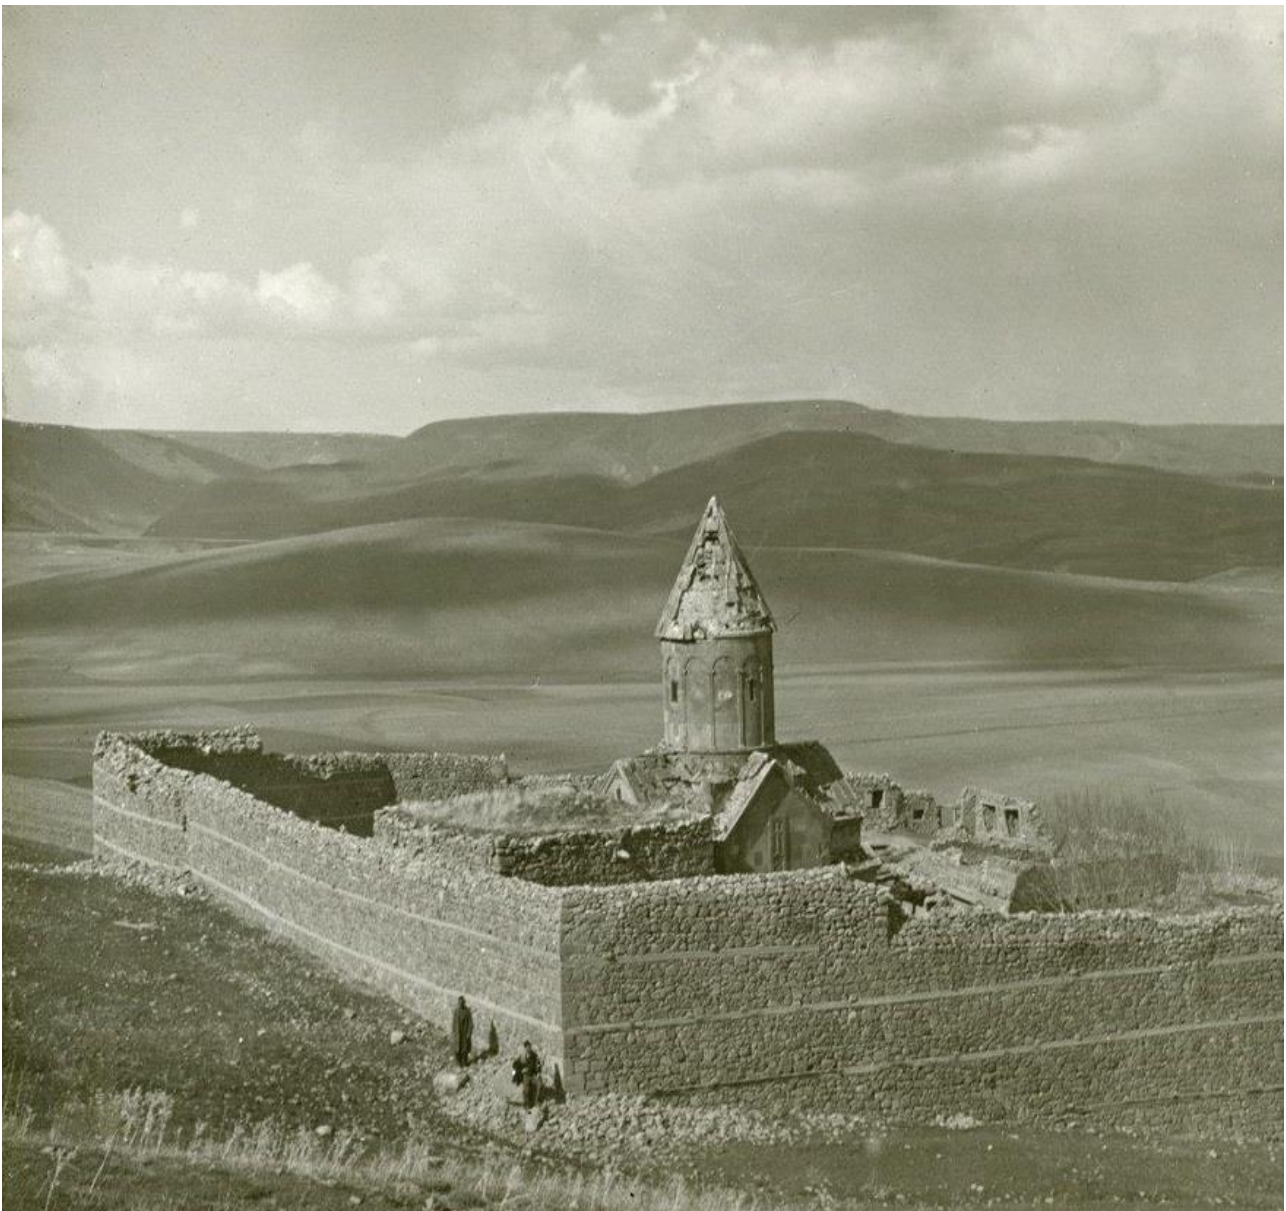
It should be noted that the complex was surrounded by a wall, small fragments of which have been preserved. The ruins of the churches inside the wall are arranged side by side. Only the western part of one of those churches remains. A small part of the building with collapsed roof survived with three walls of the same height (west, south

and north). The eastern part of the building was completely destroyed and turned into a pile of rubble. It should be noted that there is an archival photograph of the mentioned monument, which clearly shows the general appearance of the complex and the dimensions and scale of its parts. You can see both the high defensive wall and the monastic buildings within it. All the above-mentioned constructions and certain purpose buildings, including the defensive wall, are built of rubble, unlike the domed church in the middle, which is built of the well-hewn square blocks. The latter is almost completely preserved. According to the archive photo, the building that survived to this day, is in about the same condition. Thus, the monastery ensemble from different construction periods included two churches, one of which can be seen in the archive photo. The latter is now completely destroyed. Another, the older church was attached to the west side of the domed church. When the archive photo was taken, only its western part remained. Of the two churches, the domed church is from a relatively later period, while the adjacent church, the facade of which is laid in courses of cobble stone and rubble, dates to the earlier period. Only the western part of the older church survives with a small fragment of the domed structure. Its facade remains, although most of the interior wall cladding is gone.

ფოტო/Photo 1. მონასტრის საარქივო ფოტო / An archival photo of the monastery

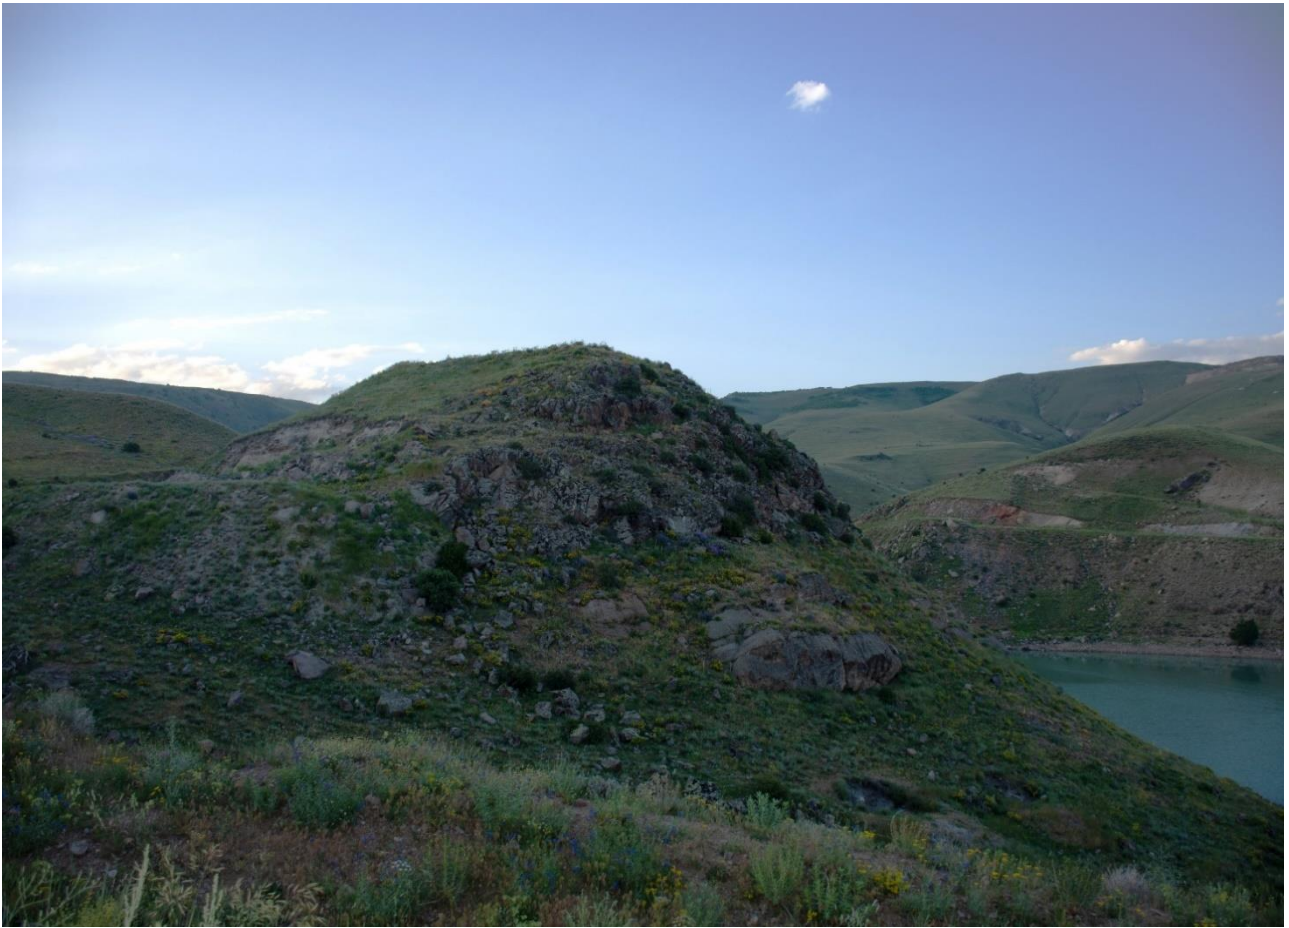
Northward from the village, about 3 kilometers away, there are small remains of a building on the crest of a small hill (40°03'20.76"N 41°43'39.24"E). A badly damaged building cannot be conceived as a whole, even at plan level. The remains of the circular building follow the natural relief of the rising hill and should have a diameter of about 30-35 meters, and the maximum height of the walls remaining on the surface is 1-1.2 meters. In addition to the remains of the defensive wall, the wall parts delimiting “internal areas” of different structural and functional purposes can be found on the site of building remains. The remaining fragmentary parts of the stone piles are visible both on the “defensive wall” and on the inner perimeter. In one of those parts, you can see several rows of dry walls. The defensive wall is quite wide. It seems that first were constructed the outer and inner surfaces of the wall, and next, the space between them, about 2 meters wide, was filled with small stones. In addition to the walls surrounding the main parts of the building, the “interior” includes the remains of many rooms that were functional and structural parts of the internal area of the building.

Based on the location of the building, its placement area, design structure, construction technique, stone type and stonework method, as well as its general dimensions, there is reason to assume that the monument belongs to the type of megalithic defensive architecture.

ფოტო/Photo 2. ნაგებობის საერთო ხედი / Building, general view

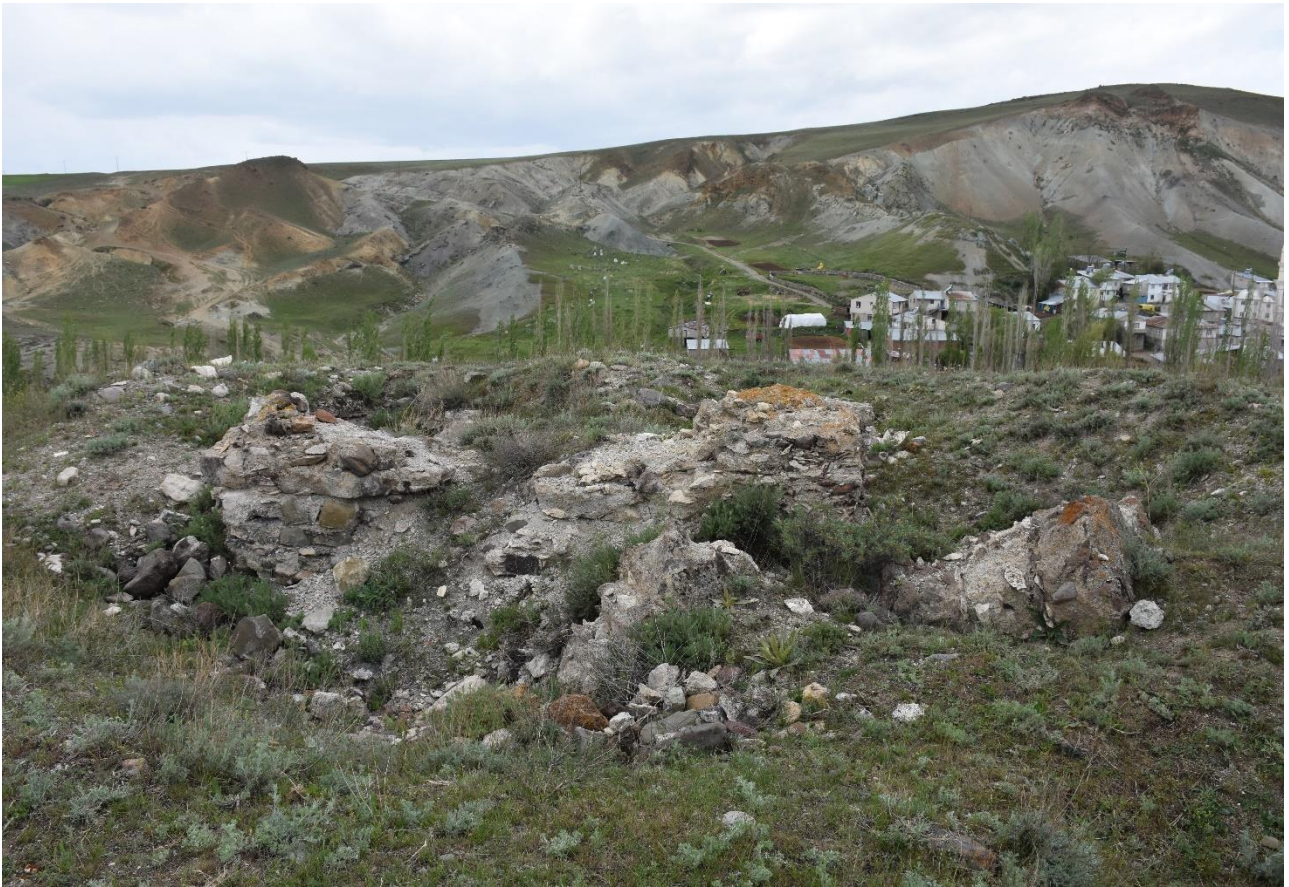
Based on the preserved mortar and stone fragments, their general shapes and contours, we consider that the building was a domed church. This is corroborated not only by numerous fragments scattered around the perimeter, but also by individual fragments from which the elements of the under-dome structure can be distinguished. A small piece of a flat stone caught our eye. It is probably a stone tile used to cover roofs. The fragment is reddish. Based on this feature, we assume that the village and church were called “Alakilise” because of the red colour of the dome roof and not because of the red colour of the church walls.

ფოტო/Photo 1. ეკლესიის ნანგრევები / Ruins of the church

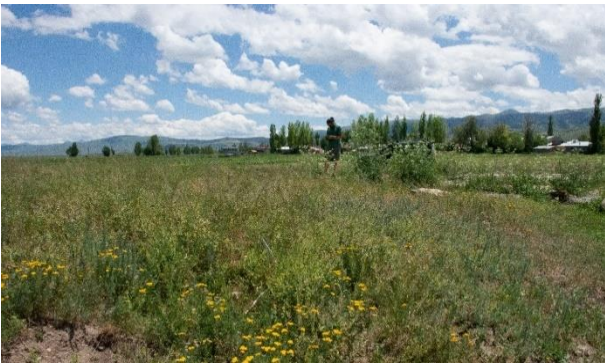
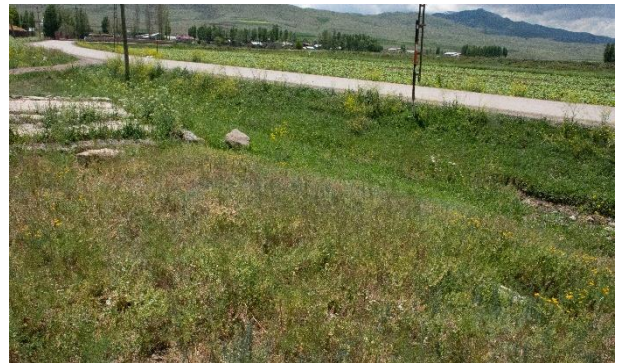
On the outskirts of the village, northward from the center, about 0.6 kilometers away, local residents point to the place where the church should have stood (39°56'48.56"N 41°36'38.93"E). The mentioned place is a mound in an open field. The leveled surface is raised approximately 1.5-2 meters above the level of the field. Its length and width are 7x8 meters. The mound does not have to be a natural formation - it is a more or less structured circular rise in an open field with a flat top. The foundation of the original building must be preserved under the said mound outline of which will shed light on the function of the monument.

The similarity of the site under consideration with the sites of Ottoman-era tombs found throughout the area, namely the general size and geographic location of the mound, and its artificially leveled top, gives reason to think that it is a burial mound.

ფოტო/Photo 1, 2. ეკლესიის ადგილის საერთო ხედი / General view of the church site

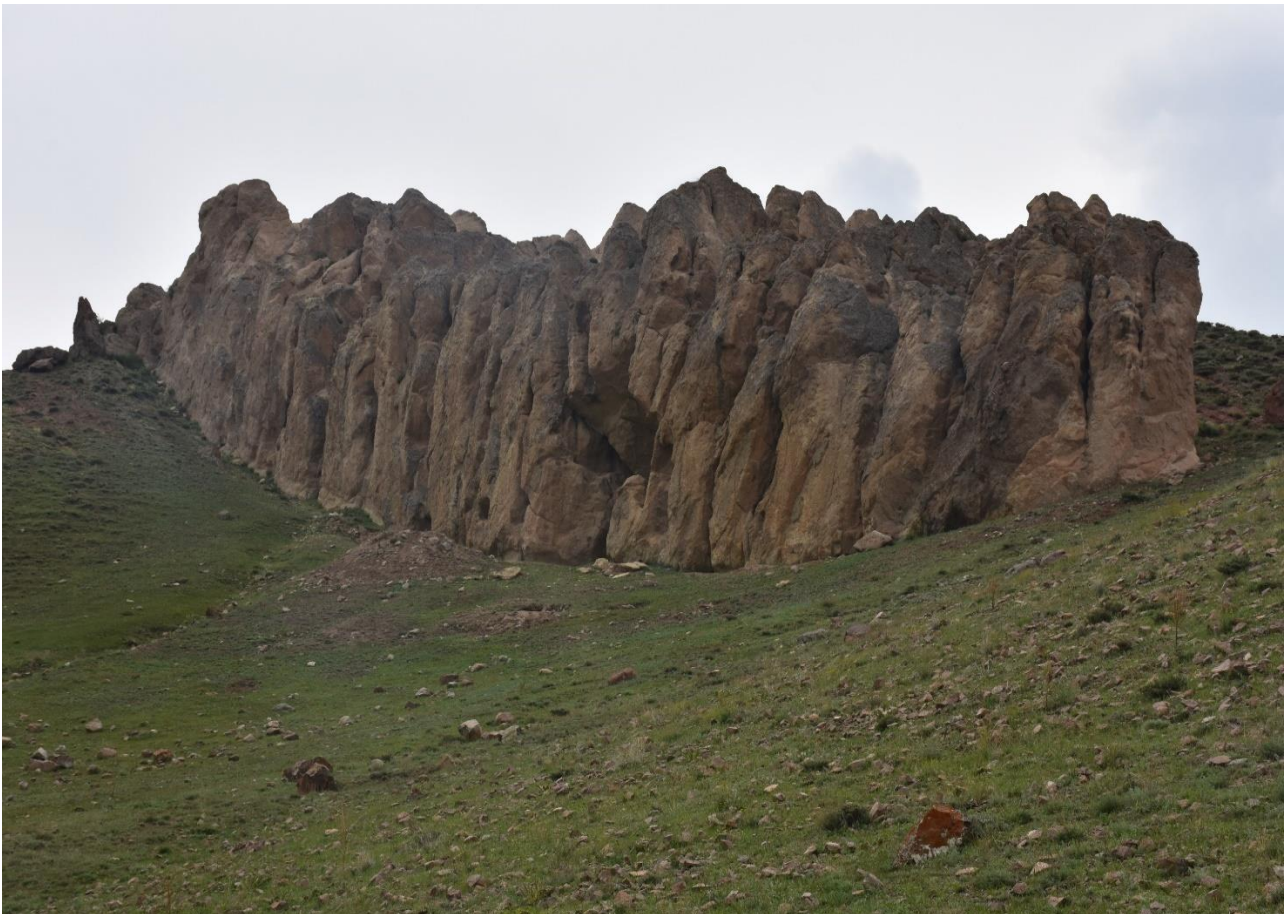
The monument is located approximately 400 meters from the center of the village on a cliff (39°57'16.01"N 42°12'41.12"E). The fortress stood on a rocky outcrop, and a complex of rock-cut caves was found in the cliff face. Only a few caves have survived. Now there is no sign of the fortress.

Small and large caves can be seen on the cliff face. They are rock cut at different distances from each other. Around the middle, there is a group of relatively large caves for various purposes. Here you can find the functionally, architecturally and artistically most important part of the complex – the rock-cut church. The church is a small hall with a semicircular apse on the east side. The altar floor is raised, and there are small niches in the apse. Several Armenian graphemes can be distinguished on the damaged rock wall within the church. Two of them are clearly legible. There should have been more graphemes on the damaged surface. There are many small and medium-sized simple crosses on the walls. In general, the entire rock mass contains several individual caves, which are arranged in several tiers. Small structural details, architectural elements, etc. of the caves are visible. Within the perimeter of the monument, you can find pottery sherds from different time periods and of different purposes.

At the current stage of the research, it can be assumed that the main accent was made on the rock-cut church and its parts. Monastery cells and utility caves were scattered on the cliff face.

ფოტო/Photo 2. მონასტრის საერთო ხედი / Monastery, general view

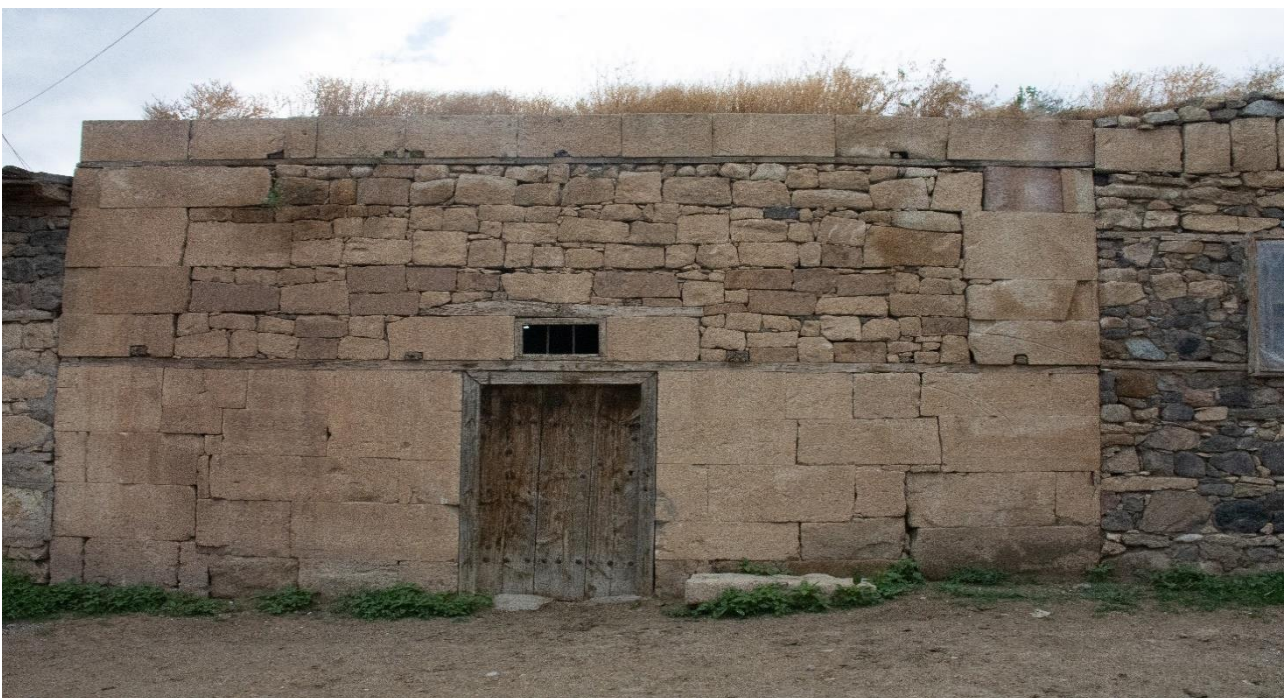
There are old buildings in the village area. Among them is an old house in the center of the village, which was later converted into Jamatkhana, and a house that keeps its original structure, although very damaged. Stones with carved ornaments are used to decorate facades of some buildings in the village. The windows and corners of the houses are decorated. Some houses still have old fireplaces. In addition, there are ornamented stones in the village area. One of these stones has a large hole in the center and its side areas are decorated with a large spiral pattern. This may have been the base of a pillar.

ფოტო/Photo 1. ნაგებობის საერთო ხედი Building, general view

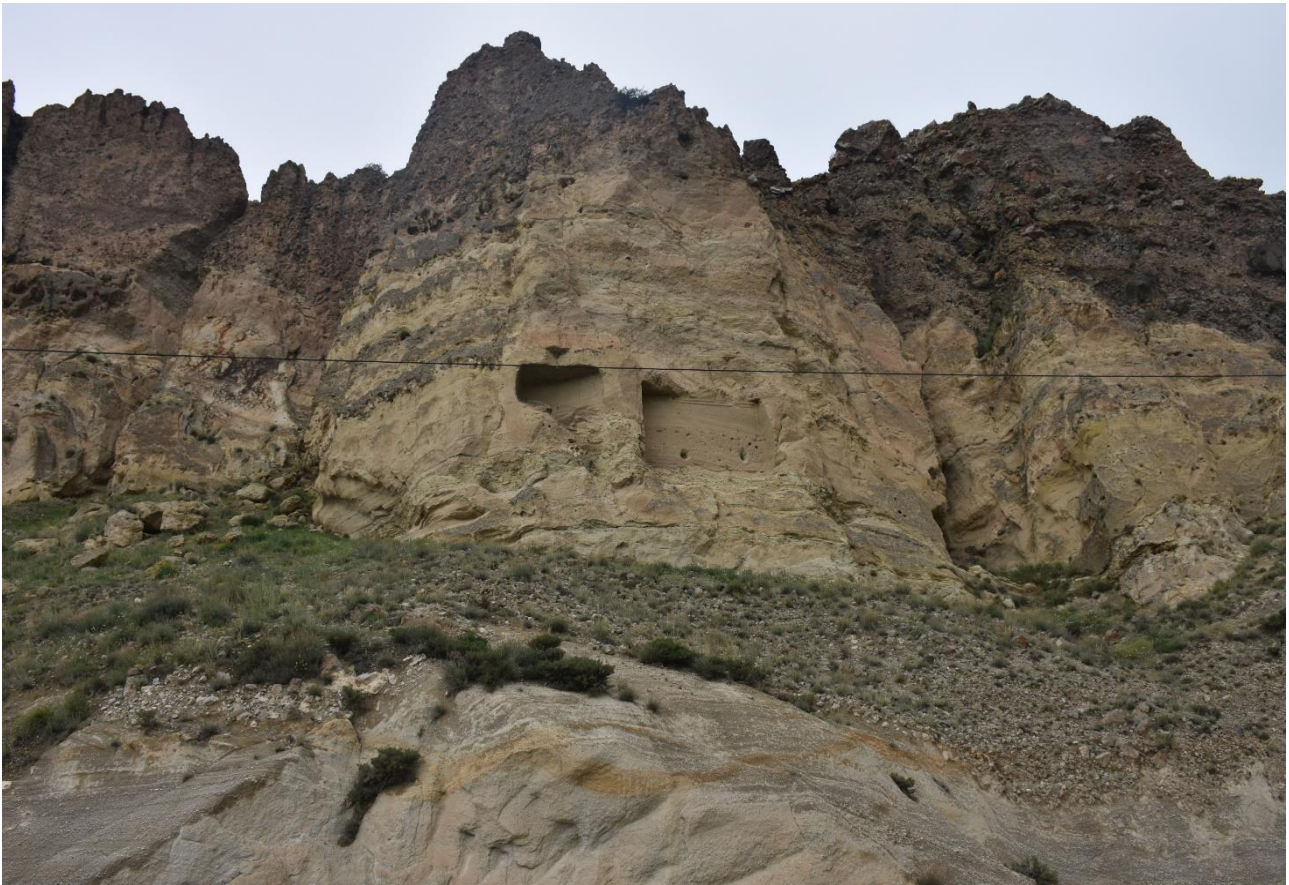
It should be noted that, despite the damage, there are several Armenian graphemes on the right wall of one of the caves. The inscriptions occupy two registers, of which there are at least three graphemes in the upper register and two graphemes in the lower one. The abbreviation mark is used in the upper register. Heavily damaged inscriptions cannot be read.

The description of the rock-cut complex can be found in a publication in Turkish (Özgül 2011: 144-145). Apart from the two caves described by our team, the above publication additionally mentions other caves, one of which is a rock-cut church, which we did not see during our expedition. Taking into consideration the presence of a rock-cut church mentioned in the Turkish publication and the two caves we documented, it can be assumed that the complex in question was a monastery.

ფოტო/Photo 1. კომპლექსის საერთო ხედი / Complex, general view

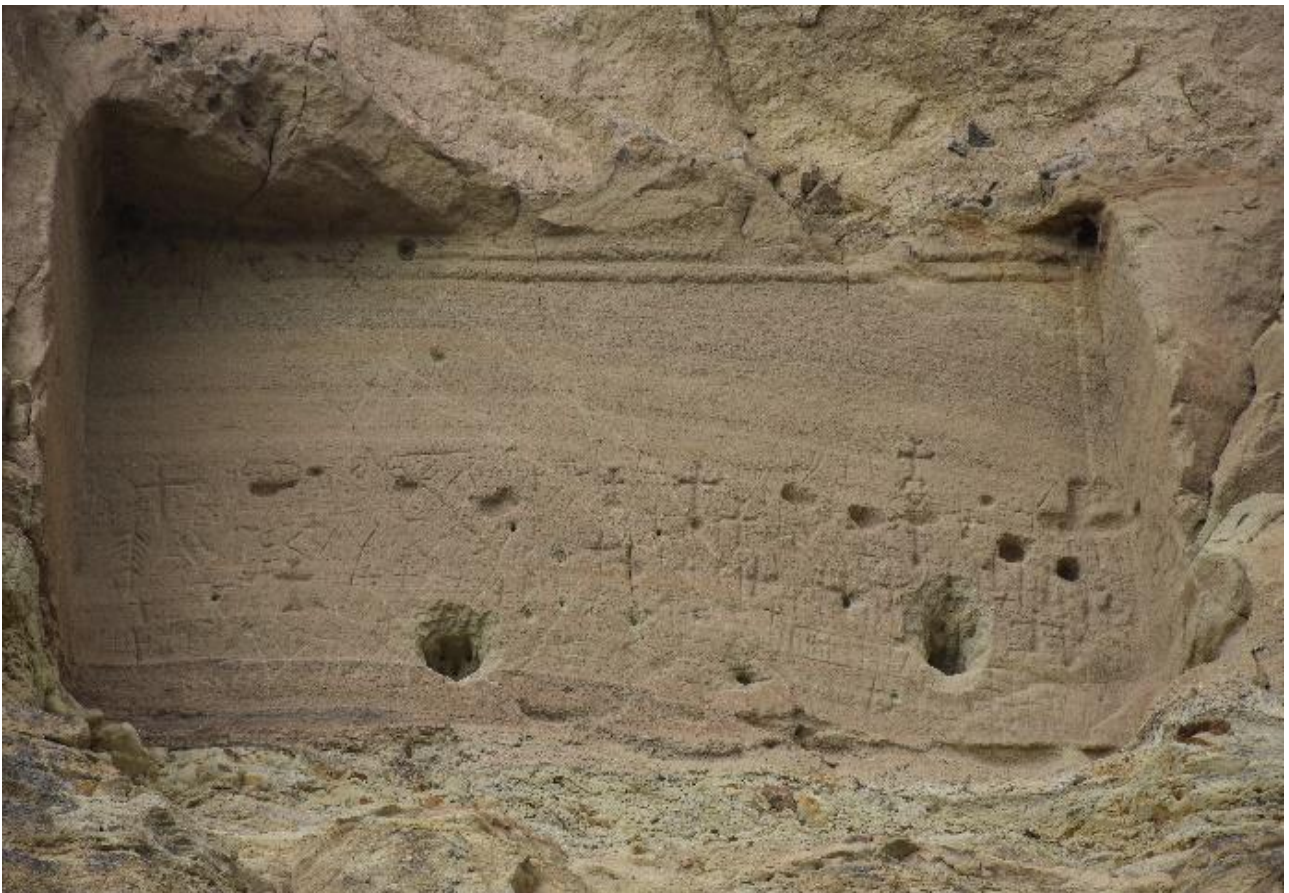
ფოტო/Photo 2. კლდეში ნაკვეთი სათავსის ფრაგმენტი / A fragment of the rock-cut room

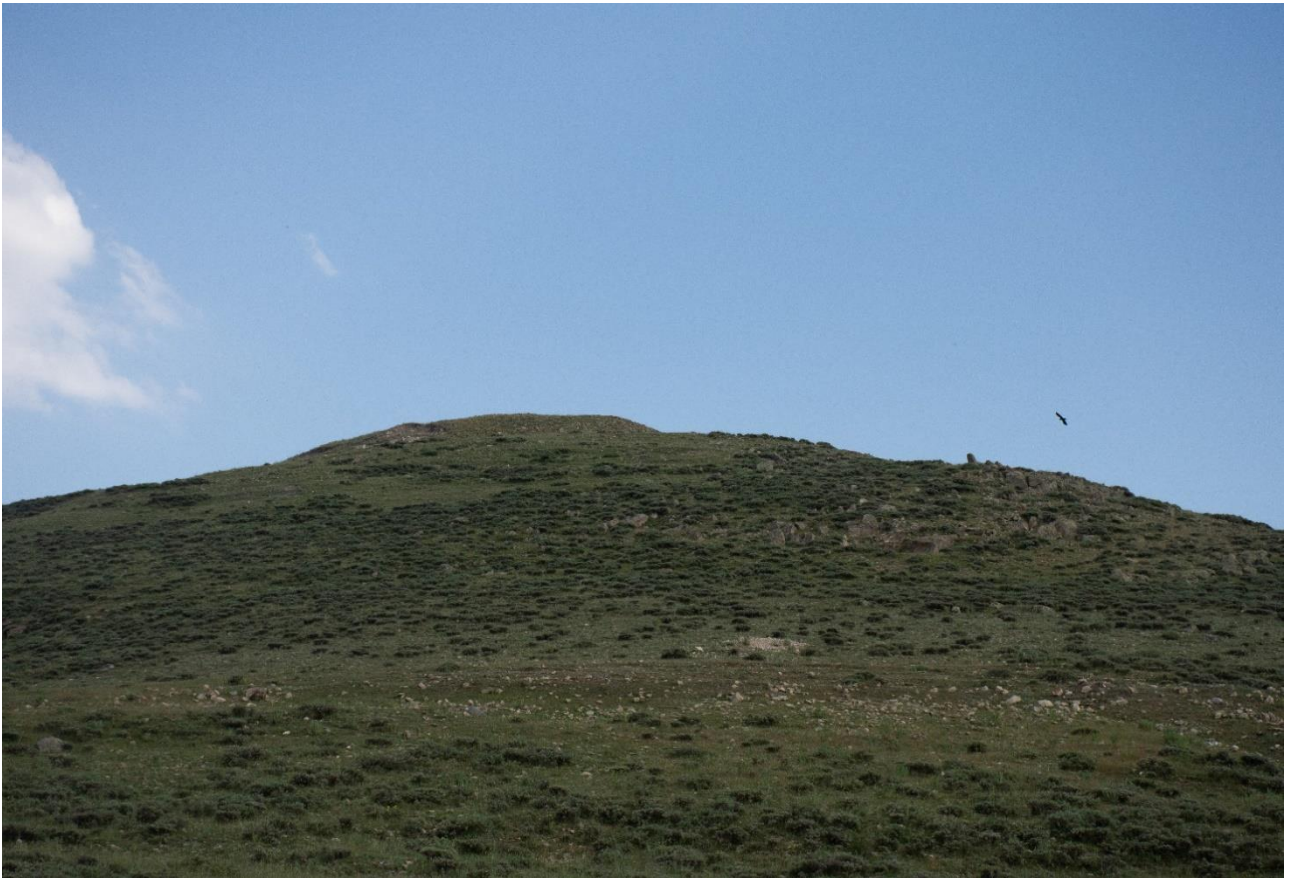
The monument is located southwest from the village, on top of a high hill, about 1.5 kilometers from the center (40°00'56.59"N 41°40'08.76"E). The building is erected on a rocky platform on the slope of the mountain. The total size and scale of the badly damaged and almost destroyed building cannot be precisely determined, but based on the existing ruins, it can be assumed that this large circular monument should have been approximately 60-70 meters in diameter. Only small fragments of it remain today: here and there one can see drywall pieces.

ფოტო/Photo 4. ნაგებობის საერთო ხედი / Building, general view

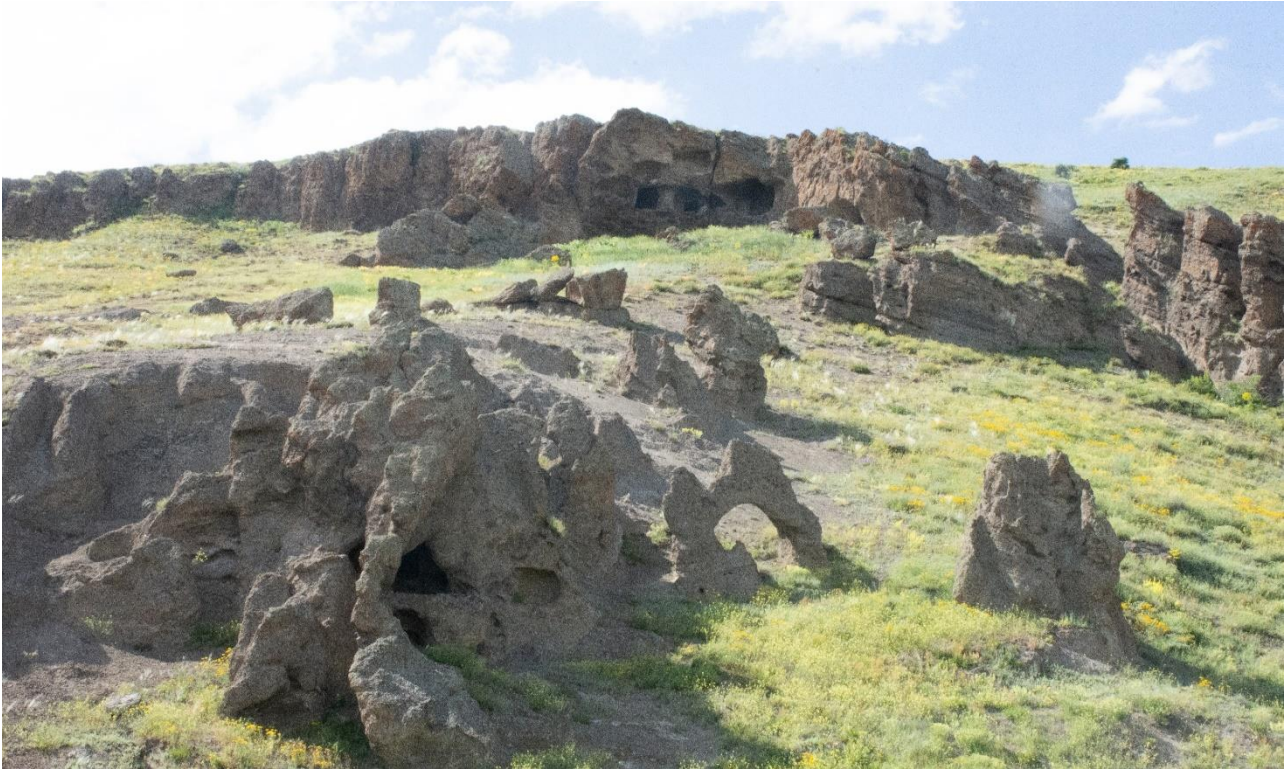
The complex lies in historical Basiani, on the left bank of the Fasian River, on the 12th kilometer of the central road connecting the cities of Erzurum-Fasinler, on the road side, 100-150 meters north of the road (39°57'02.09"N 41°22'42.04"E). The complex covers a wide area and consists of several groups of caves scattered on the hillside. It should be noted that in some places the soft sedimentary rock has been eroded. The complex starts almost at the foot of the mountain slope and ends at the top of the mountain – the total length should be about 500-700 meters and the width – 200-300 meters.

Based on the available data, the caves scattered on the hillside can be conditionally divided into two parts: the lower and the upper caves. At least four caves can be made out in the lower part of the slope. Two of them are badly damaged and only small elements can be distinguished, while the other two are in relatively better condition. These two caves are distributed vertically in two levels, one above another.

be assumed that all these caves were interconnected by passages, which have mainly collapsed. At least two caves can be observed on the surface, but what is going on deep in the rock is impossible to determine.

We assume that almost half or even more of the complex has gone. According to our observations, the complex lacks a cave for religious worship, although it may have disappeared due to the collapse of the rock.

ფოტო/Photo 1. კომპლექსის საერთო ხედი ჩრდილოეთით / Complex, general view looking north

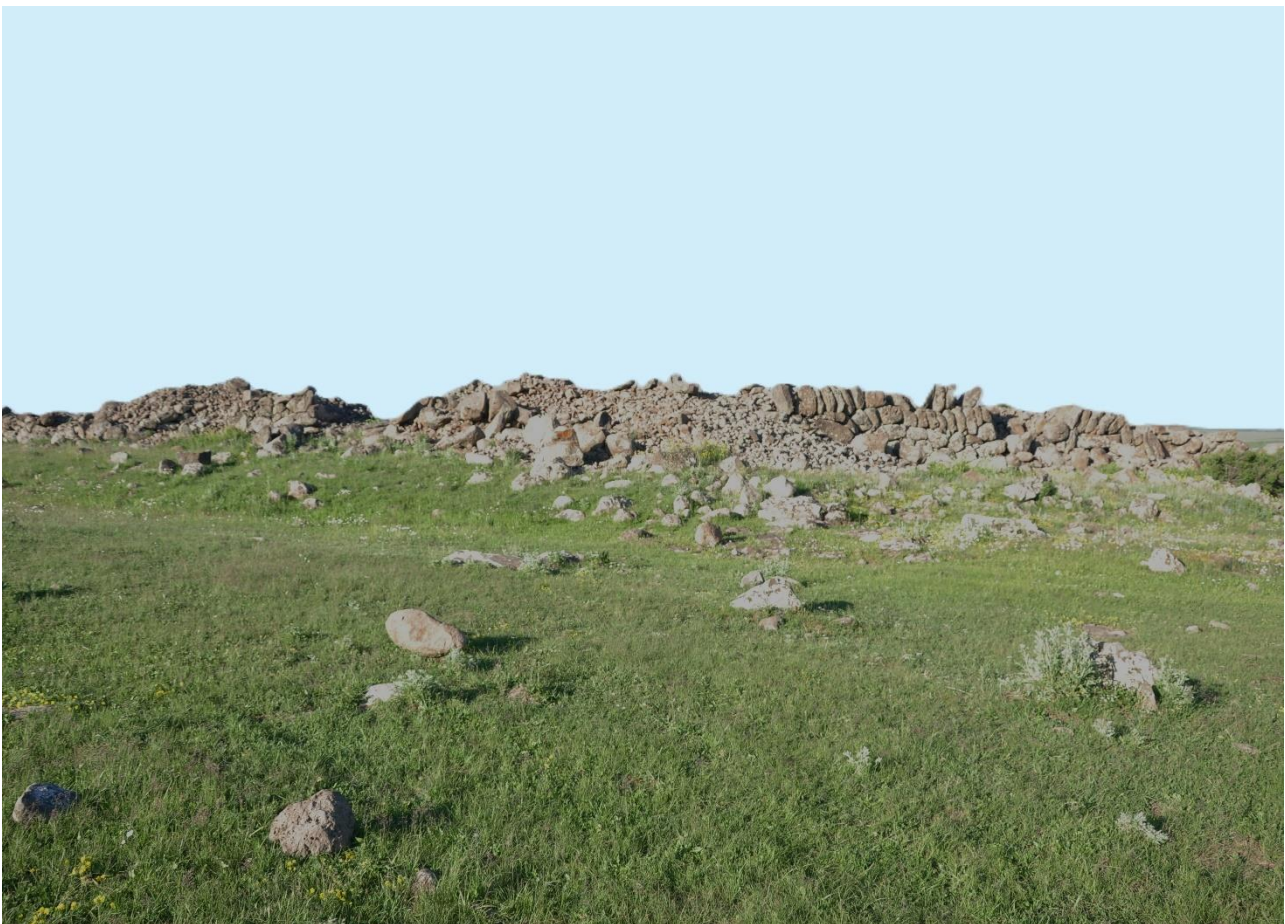
The monument is located on the outskirts of the village, about 300-400 meters away from the center, in the western part, on a slightly elevated hill (40°07'12.17"N 41°37'31.10"E). Its overall dimensions are quite impressive: the length reaches about 70-80 meters, and the width – 50-60 meters. The structure of the monument is in some places relatively better preserved and its height is some 4-5 meters, in some places – 1-2 meters. The fortress is badly damaged. Only the general outline of the original structure remains. Its main architectural integrity is almost completely destroyed.

ფოტო/Photo 2. ციხის საერთო ხედი დასავლეთიდან / Fortress, general view from the west

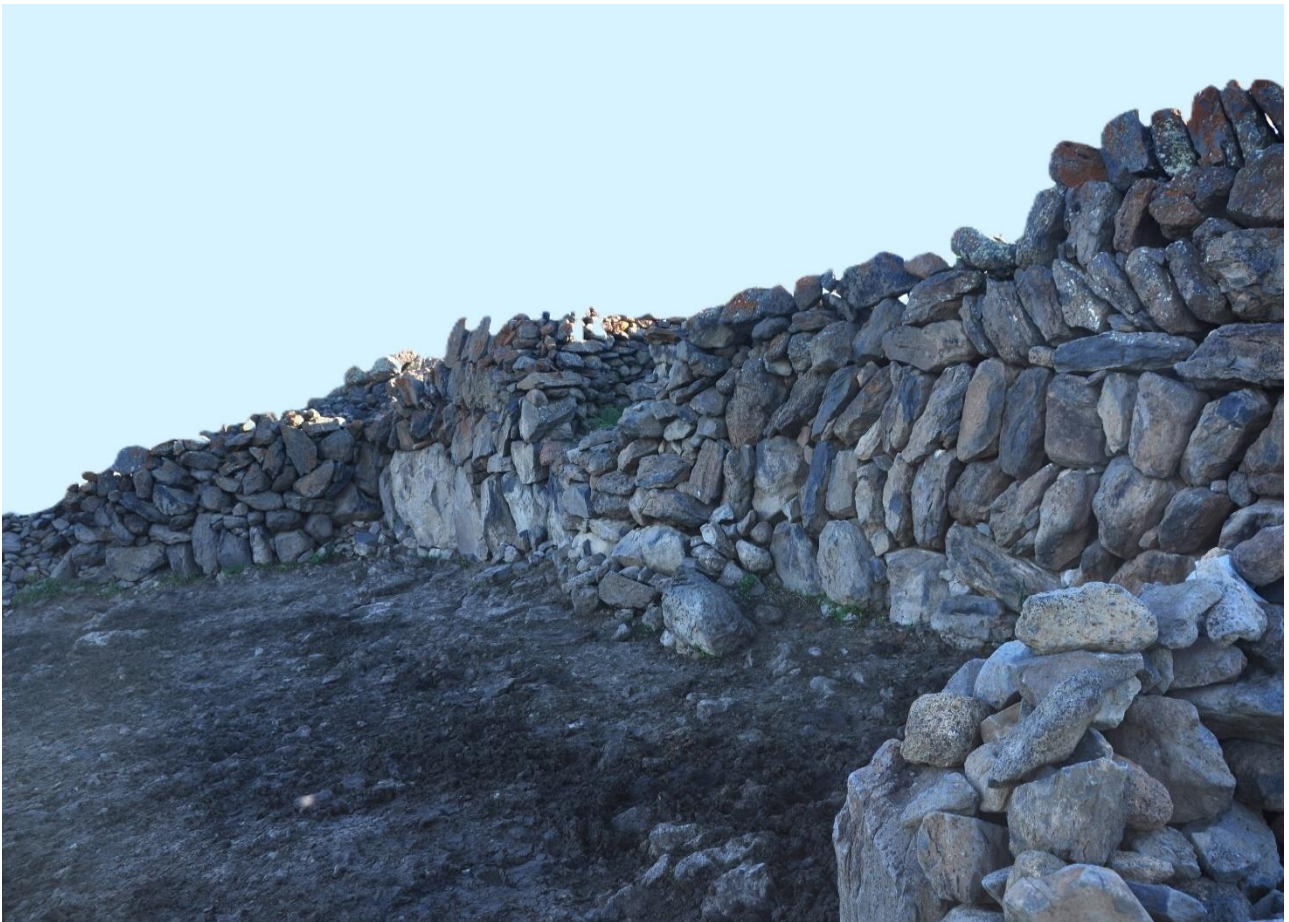
ფოტო/Photo 4. ციხის სამხრეთი კედელი / South wall of the fortress

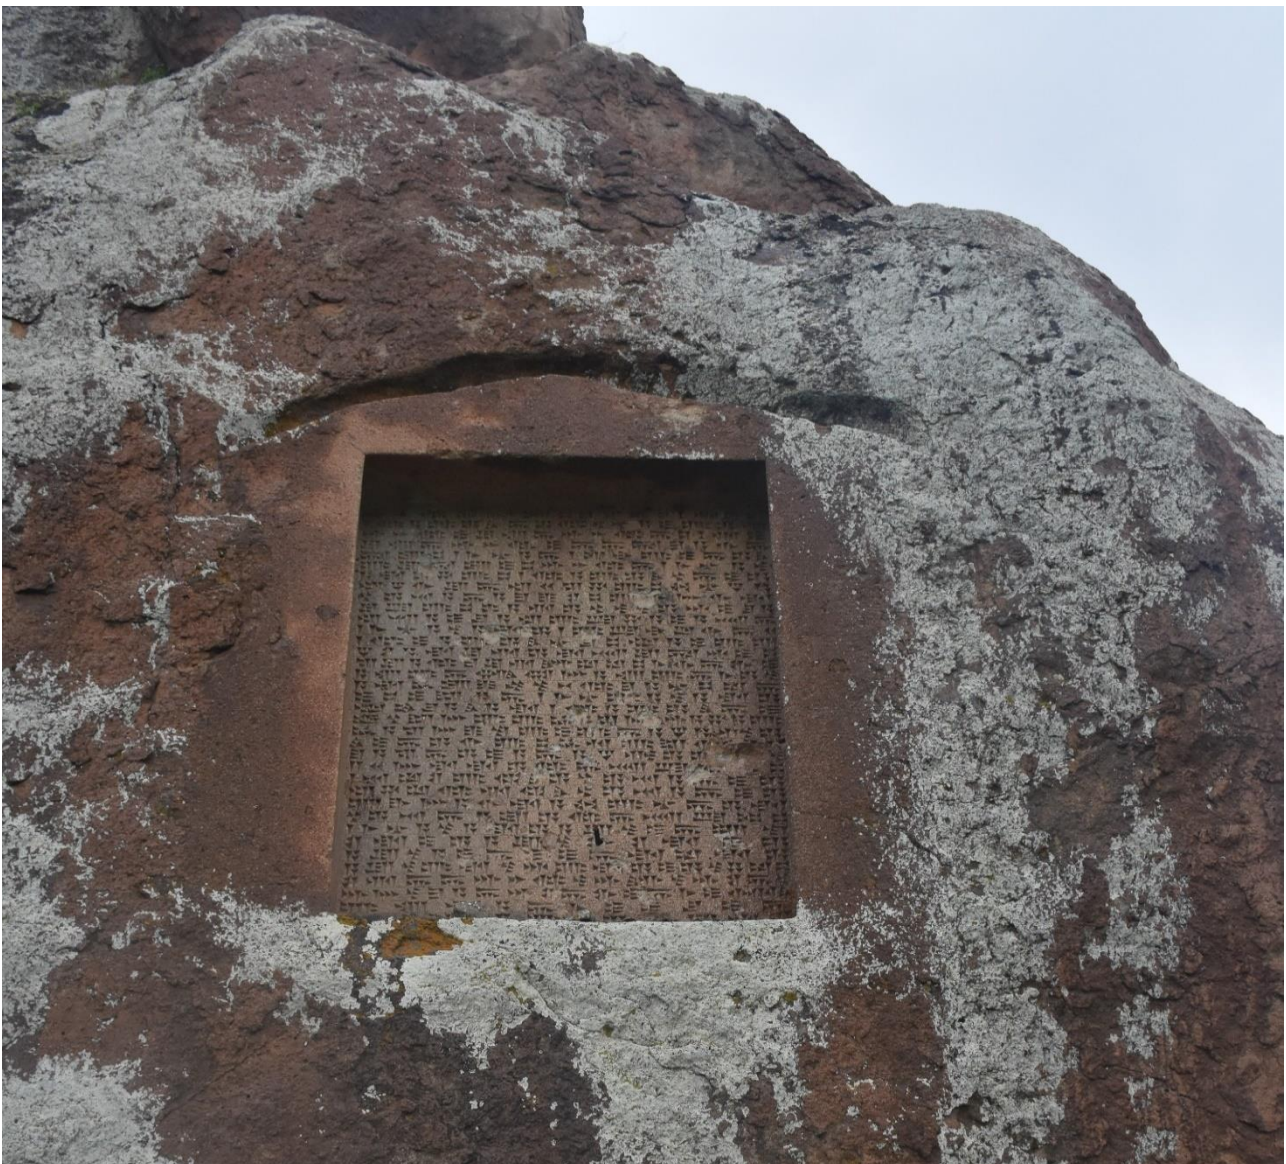
completely filled with Urartian inscription, which is partially damaged by bullets. The inscription is skillfully carved and fairly well preserved. A rectangular rock-cut frame and an inscription placed inside it reminds of a “framed picture”. Above the inscription, there is a rock-cut “shaft” in the form of a kind of a pediment the purpose of which is unknown. The inscription is published in the “The Corpus of Urartian Texts” (Salvini 2008: A 5-3). The reading of the text by L. Gordeziani:

ფოტო/Photo 1. კლდეზე ნაკვეთი ურარტული წარწერა / Urartian inscription engraved on the rock surface

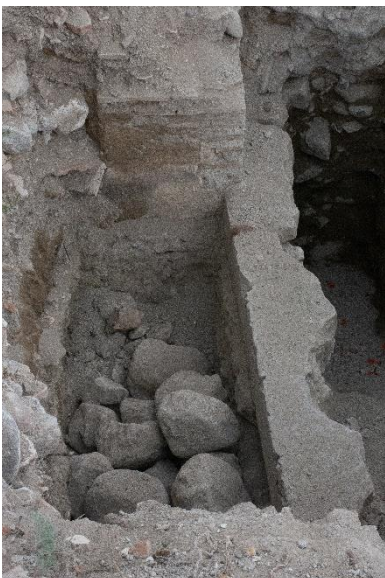
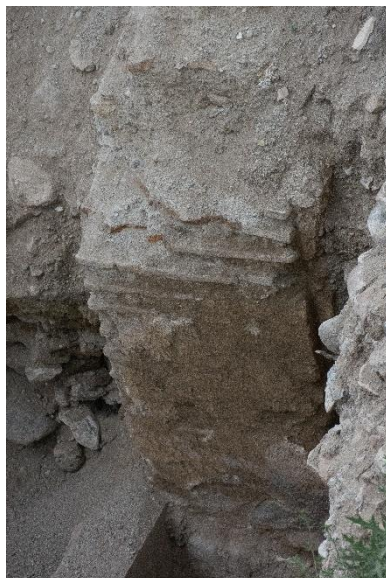
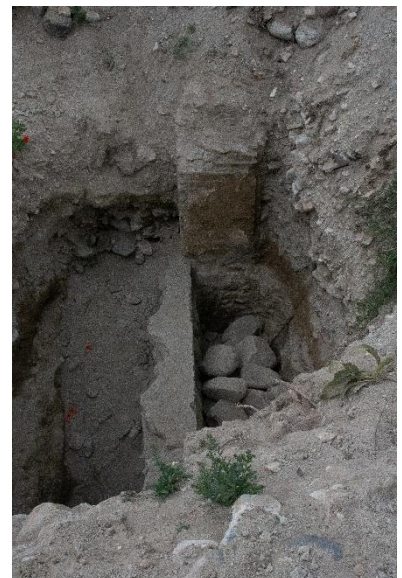
Fragments of ceramics are scattered around the trench: tiles and pieces of mosaics, the purpose of which differs. Fragments of tiles, including toothed tiles were found. They were probably parts of the monument's roof. Certain architectural details carved from the travertine stone are found at the site. Some tile fragments have small indentations and mounting protrusions (bosses) on the back.

ფოტო/Photo 1, 2, 3. ნაგებობის ფრაგმენტები / Fragments of the building

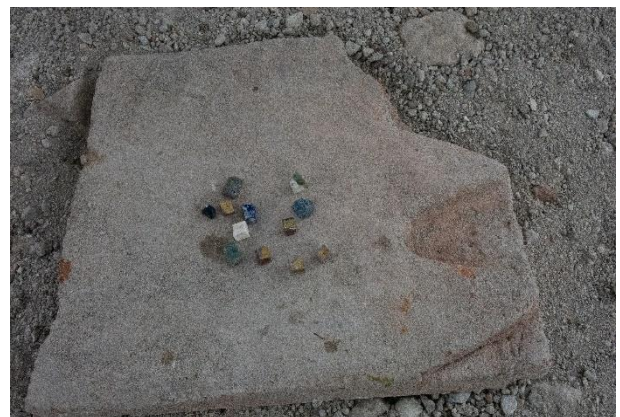
ფოტო/Photo 7. კრამიტი და მოზაიკის ფრაგმენტები / Roof tile and mosaic fragments

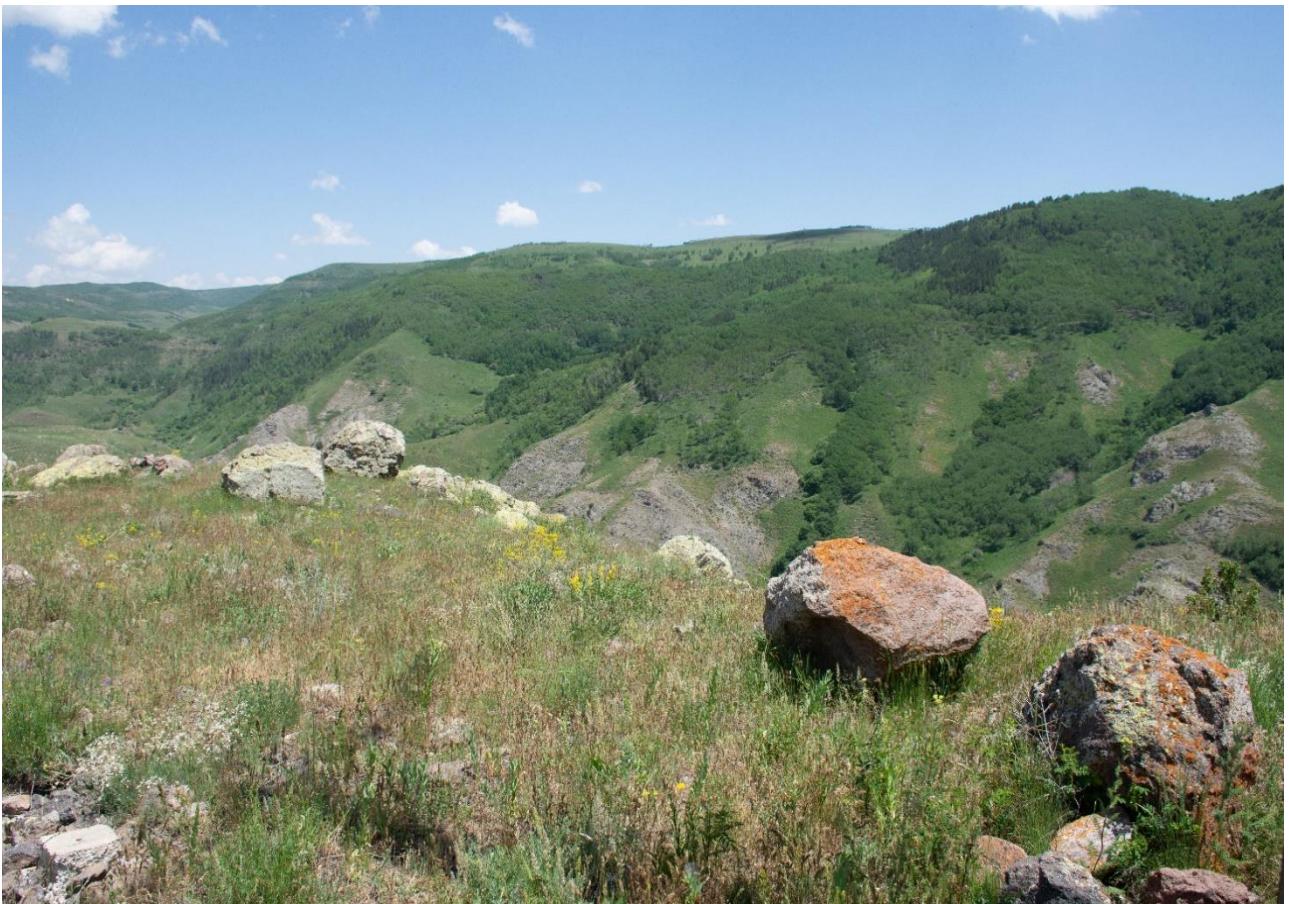
ფოტო/Photo 5. გალავნის ზედა ტერასა/ Upper terrace of the defensive wall

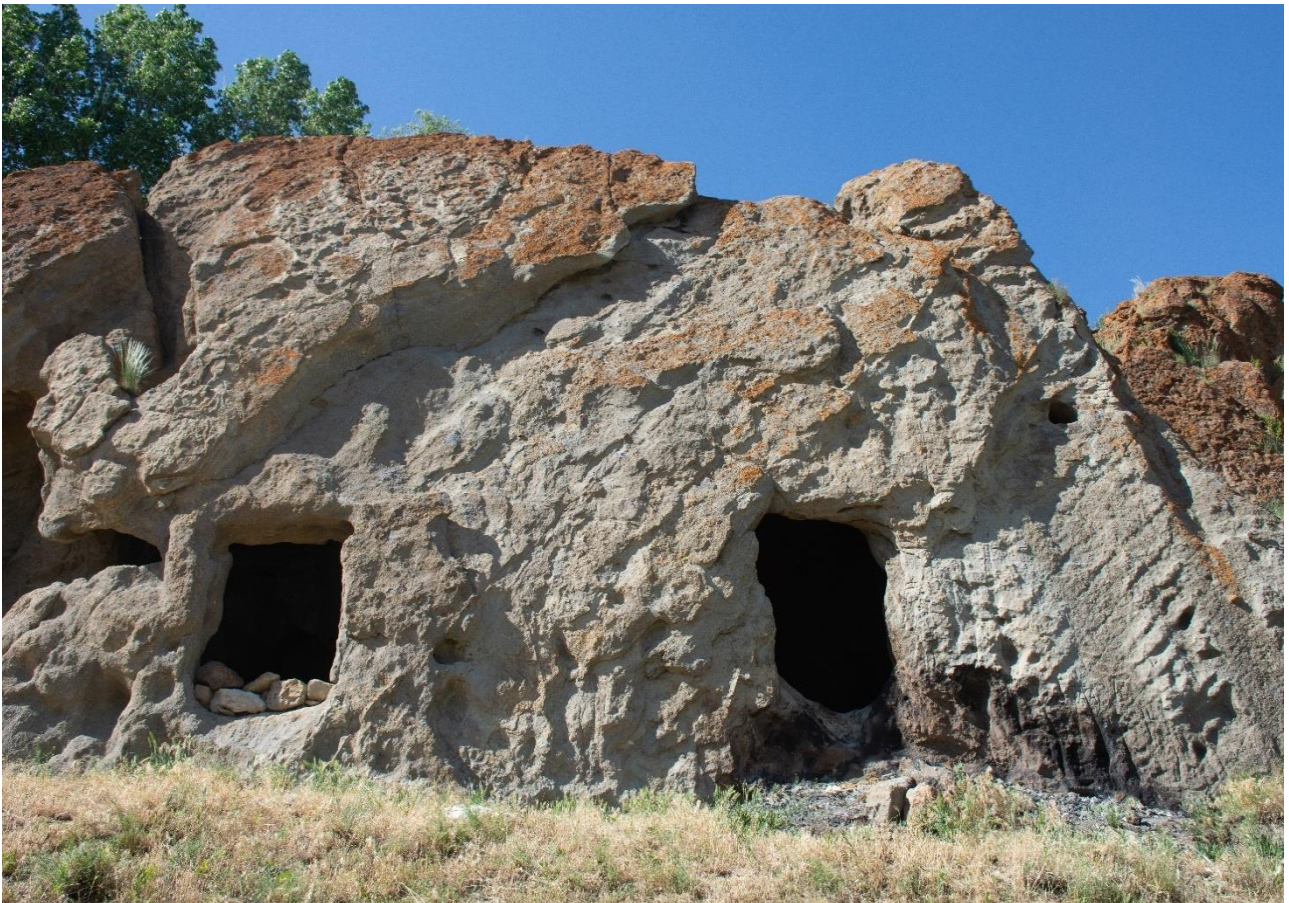
ფოტო/Photo 3. გამოქვაბულის შესასვლელი / Cave entrances

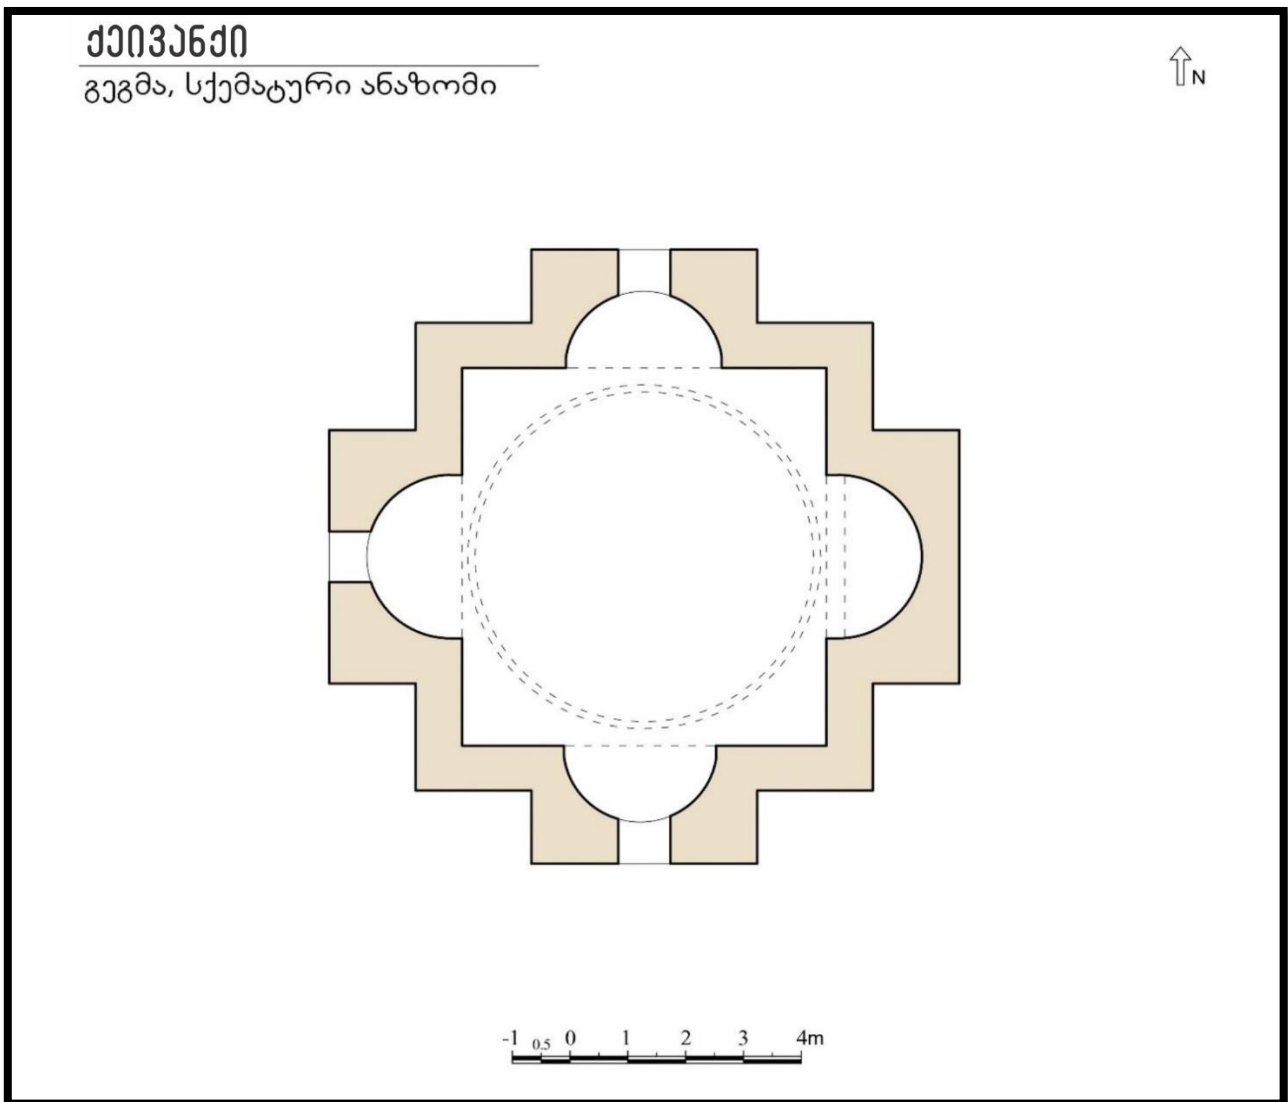
ძეგლის ანაზომი შესრულებულია მ. სულხანიშვილისა და ნ. არონიშვილის მიერ / The monument was measured by M.Sulkhanishvili and N. Aronishidze
