BASIANI

A CATALOGUE OF THE MONUMENTS
OF MATERIAL CULTURE

Basiani

A Catalogue of the Monuments of Material Culture

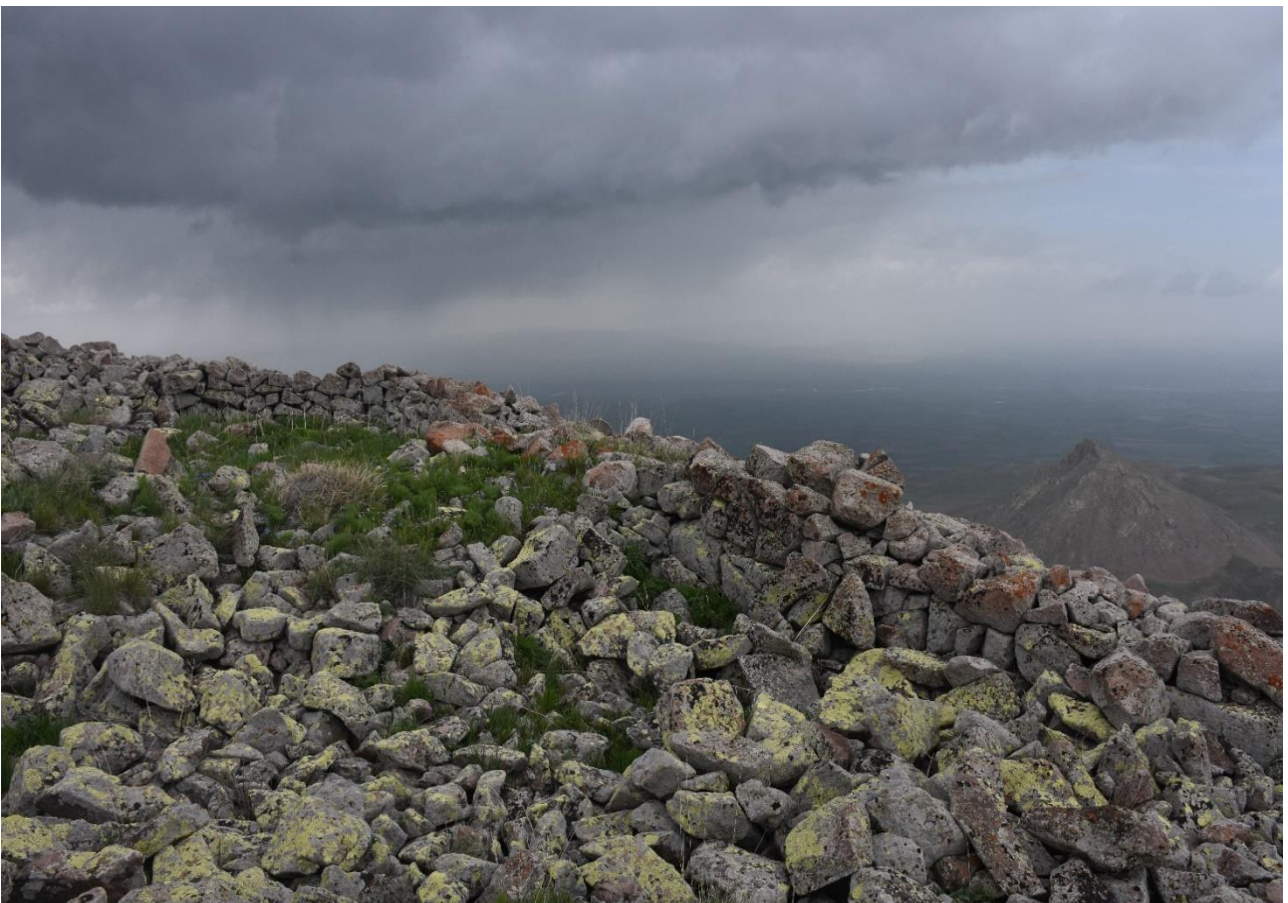
ფოტო/Photo 4. გალენისა და ნაგებობების კედლები / Defensive wall and building walls

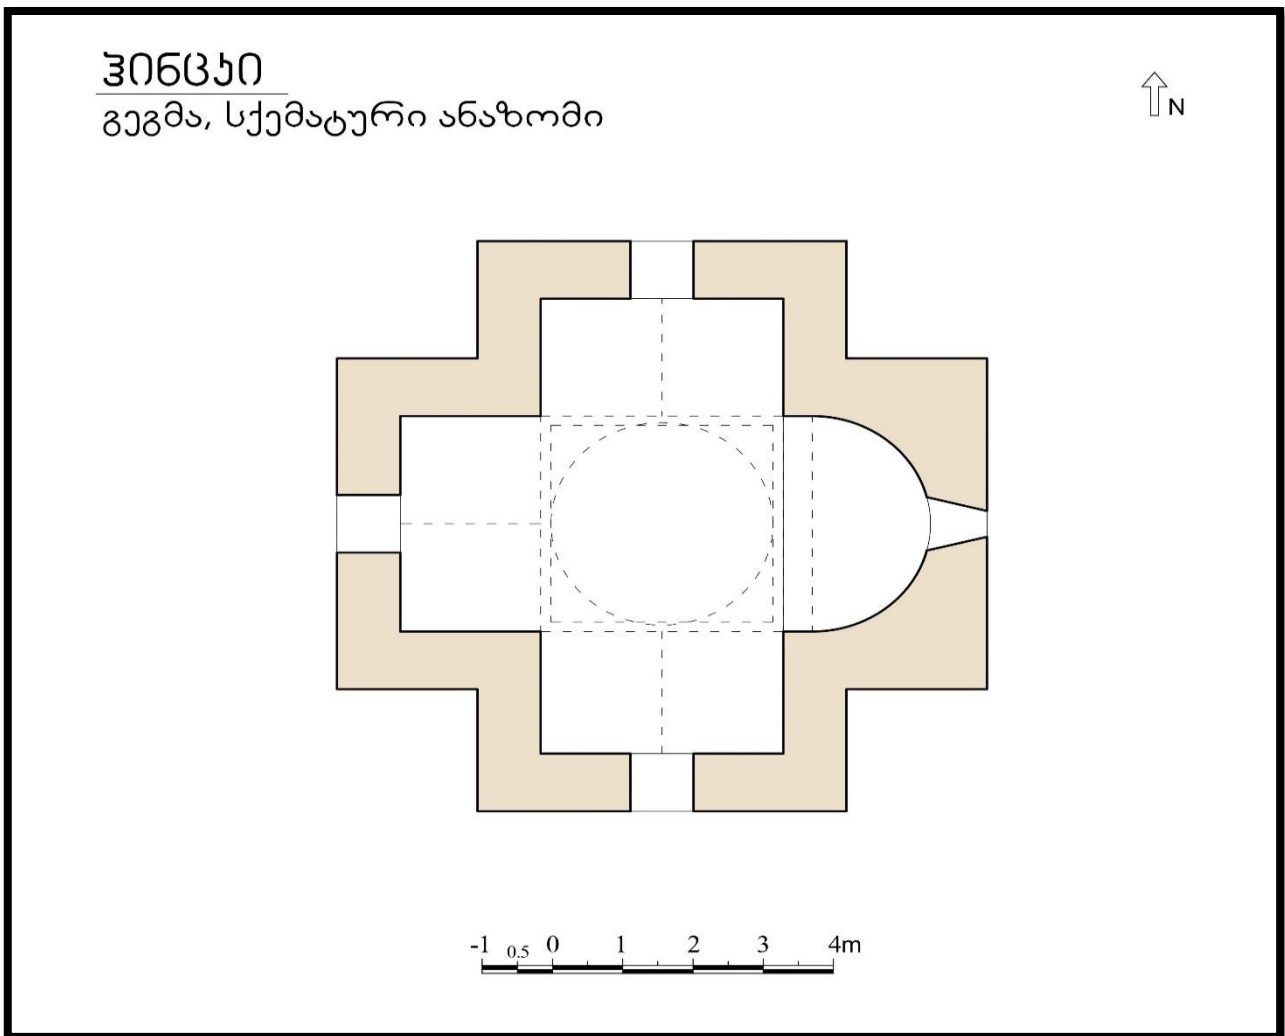
ძეგლის ანაზომი შესრულებულია მ. სულხანიშვილისა და ნ. არონიშვილის მიერ / The monument was measured by M.Sulkhanishvili and N. Aronishidze
